# 多核種除去設備CFF炭酸塩スラリー流出の 原因と対策について

平成26年5月23日  
東京電力株式会社

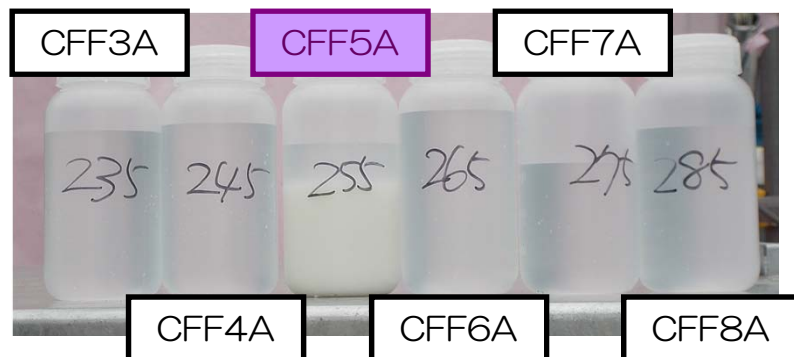
A系統CFF出口水

- 各CFF出口水をサンプリング採取したところ、A系統においてはCFF5Aより、C系統においてはCFF7A、8Aより白濁を確認。炭酸塩スラリー流出と評価。

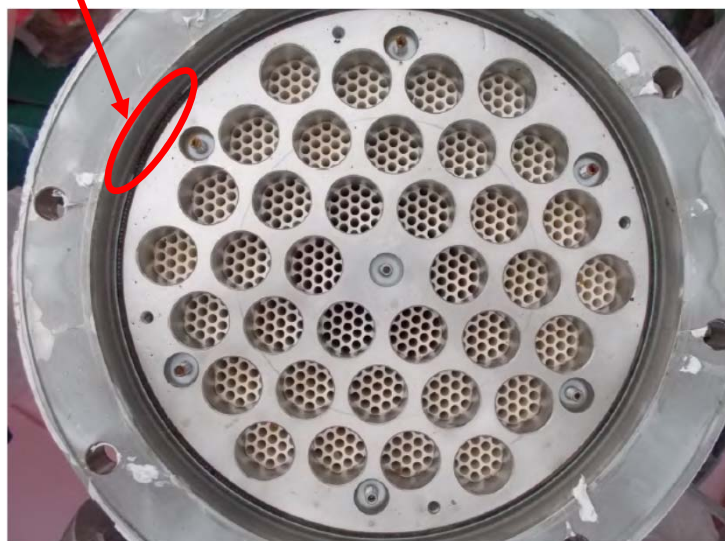
押さえプレート上面より撮影

- CF F 3 Bについてはプレートガスケットに欠損を確認。

プレートガスケット  
欠損箇所

- プレートガスケットが脆化し、逆洗時の圧力脈動等で欠損や傷が発生したものと推定。脆化は放射線劣化によるものと推定。以下に要因分析を示す。

- 以下の点を改善したCFFへ交換
  - ガasketの材質を耐放射性に優れるEPDM（合成ゴム）へ変更
  - 逆洗時の圧力脈動に対する耐性を向上させるため、プレートガasketの構造をリングへ変更（更に信頼性向上のため2重化）
- 増設多核種除去設備においても改良型CFFを採用予定

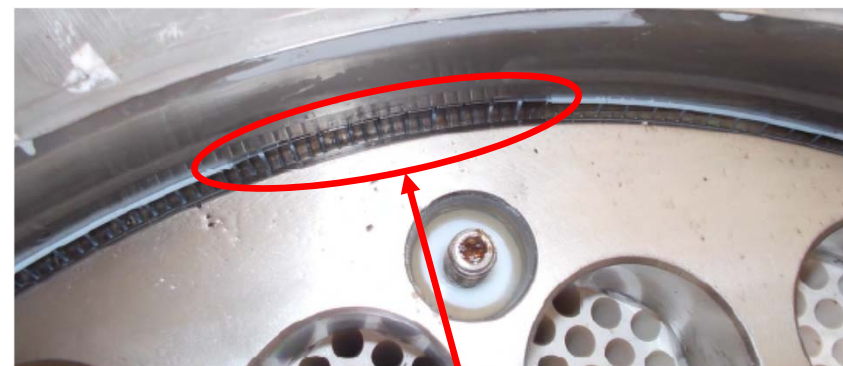
押さえプレート全体

欠損箇所：幅約6 cm、深さ約3mm

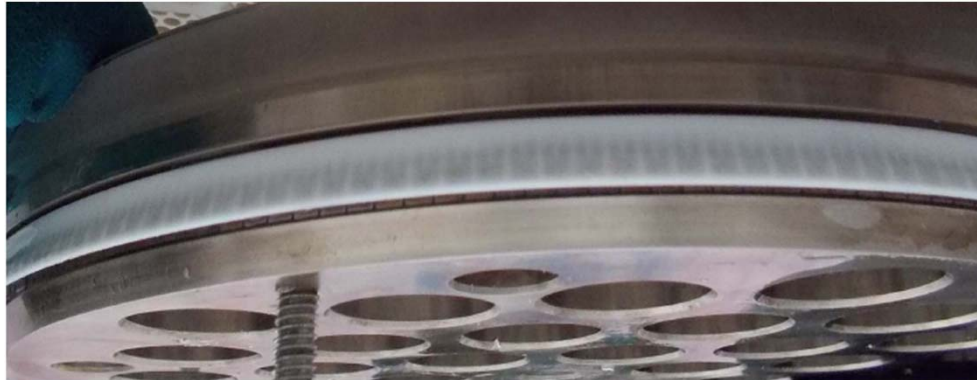
(写真はCF F 8 A)

プレートガスケットに大きな欠損は確認されず。

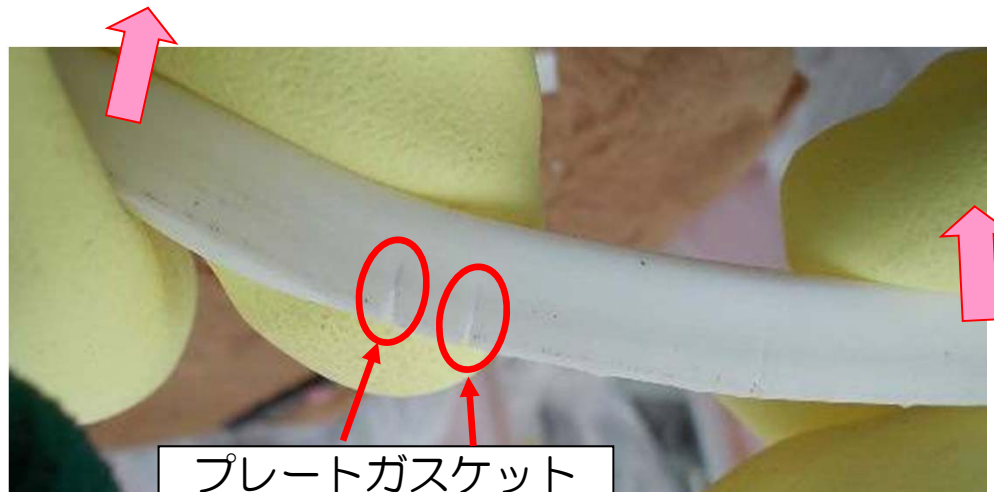
(写真はCF F 7 A)

プレートガスケット  
微小な傷

プレートガスケットのVの字が開く方を下側とし、下側に引張応力がかかるようにたわませて撮影

微小な傷（割れ）が開いていることを確認。

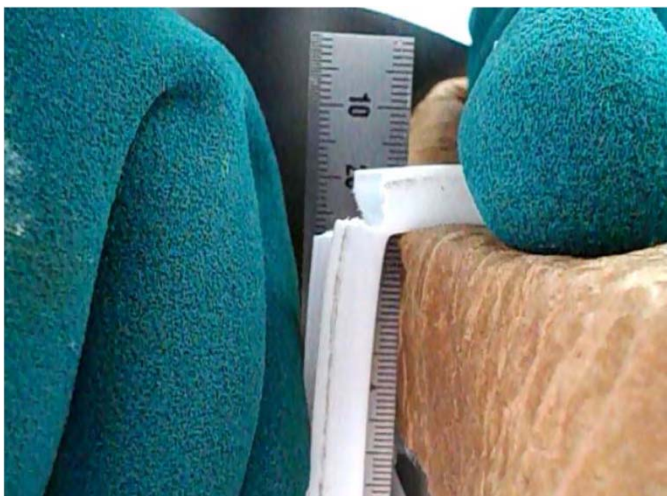
(写真はC F F 8 A)

- 炭酸塩スラリーの流出が確認されたプレートガスケットと新品のプレートガスケットの折り曲げ状況を比較したところ、使用済のプレートガスケットに破断を確認。使用済のプレートガスケットは脆化していることを確認。

使用済のプレートガスケットを折り曲げた\*  
ところ、破断したことを確認

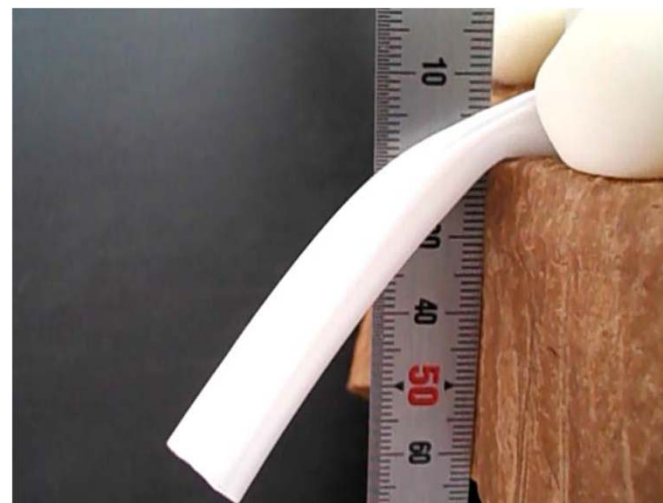
(写真は新品のプレートガスケット)

新品のプレートガスケットを折り曲げた\*  
ところ、破断せずに折れ曲がったことを確認

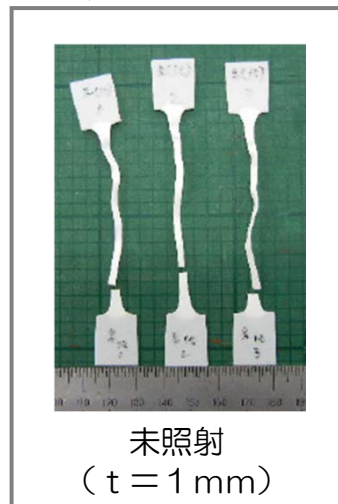
未照射  
(t = 1 mm)

- 最大伸び試験より、10000Gy (約250日間運転相当) から明らかな脆化を確認。
- 最大応力は1000Gy (約25日間運転相当) から低下を確認。脆化傾向が表れ始めたと推定。

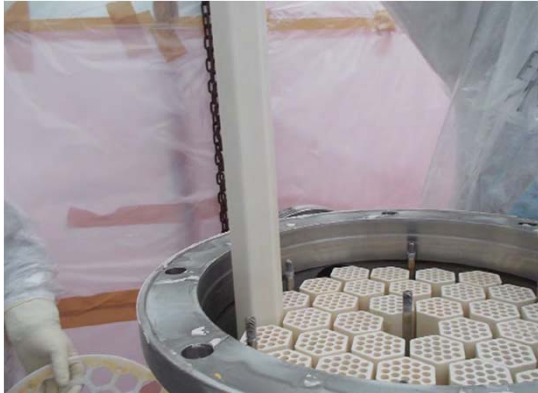
←フィルタ（セラミック）  
外観に有意な欠陥は確認されず。  
（写真はC F F 3 B）

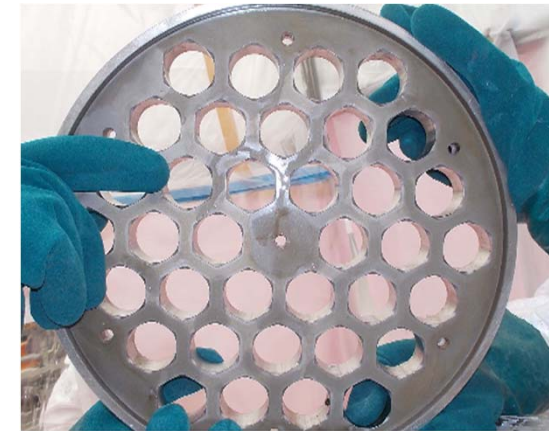
押さえプレート（SUS）→  
腐食や有意な欠陥は確認されず。  
（写真はC F F 7 A）

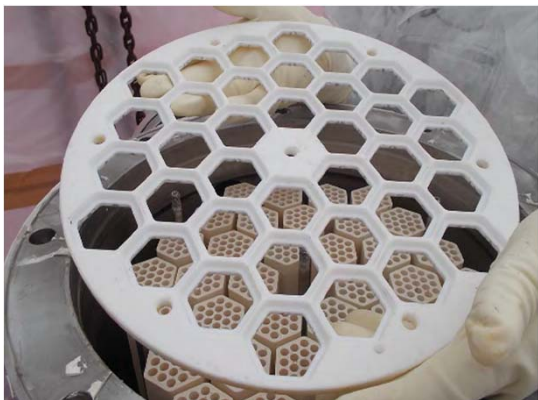
（写真はC F F 3 B）

←グローバルガスケット（テフロン）  
有意な欠陥や脆化は確認されず。Vシールより厚く、放射線（ $\beta$ 線）劣化の影響がプレートガスケットより小さい推定。対策品にて、プレートガスケットと同様、EPDMへ変更予定。
