福島第一原子力発電所1号機
S/C（圧力抑制室）上部調査結果について

平成26年5月27日
東京電力株式会社

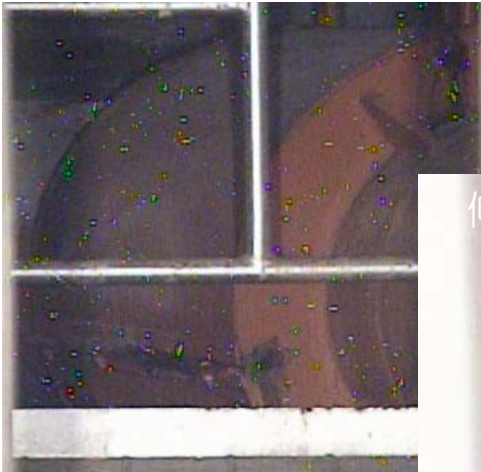
伸縮継手（PCV側）

- 真空破壊ラインの伸縮継手カバーのPCV側と反PCV側からの漏えいが確認された。

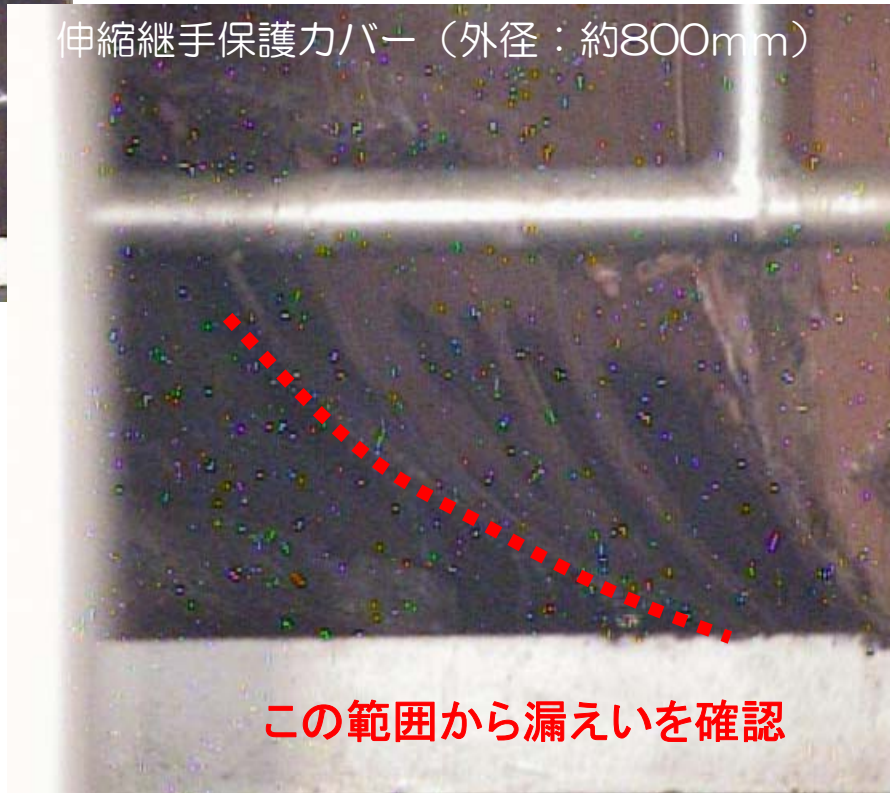
伸縮継手保護カバー（外径：約800mm）

この範囲から漏えいを確認

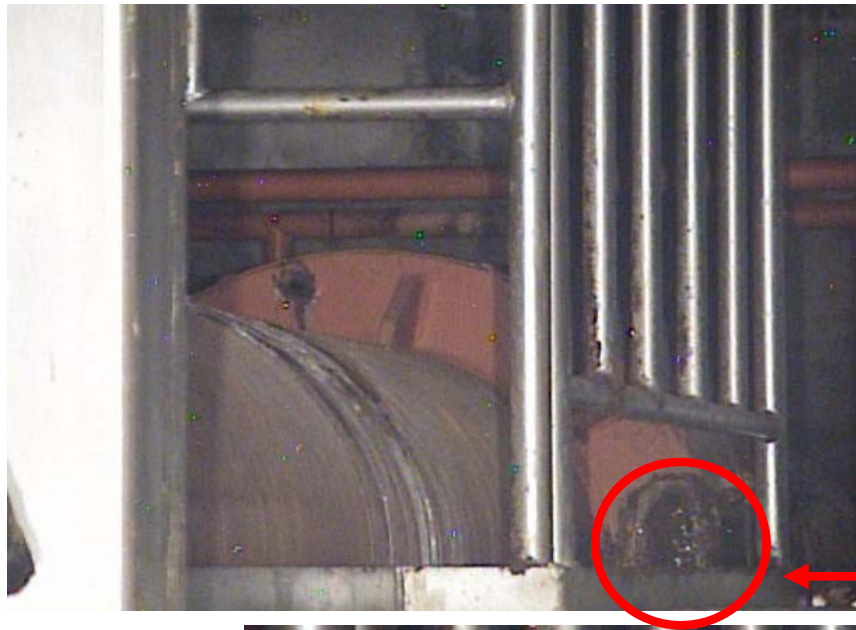
伸縮継手（反PCV側）

漏えい箇所

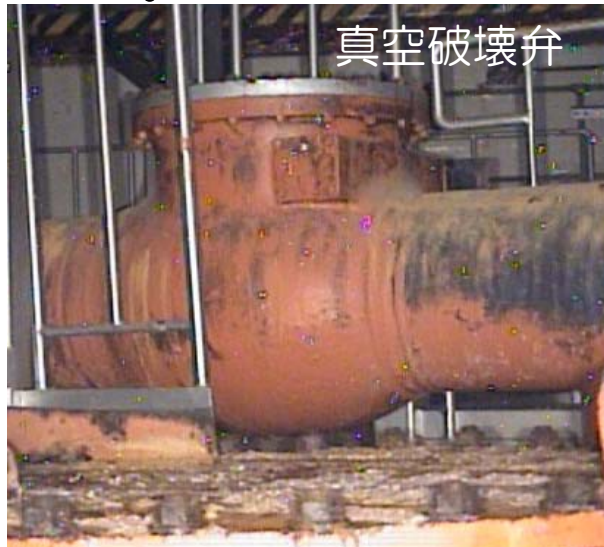
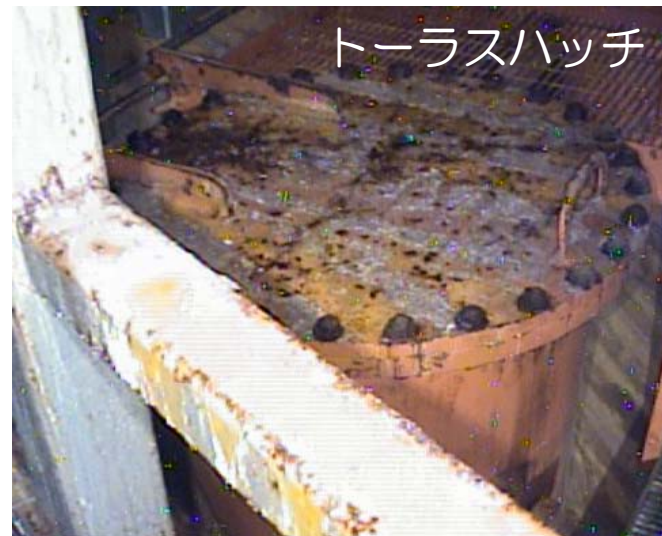
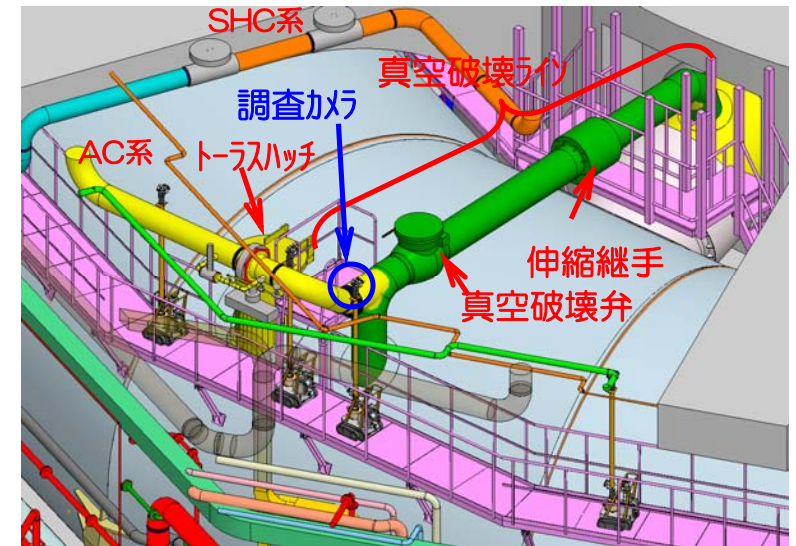
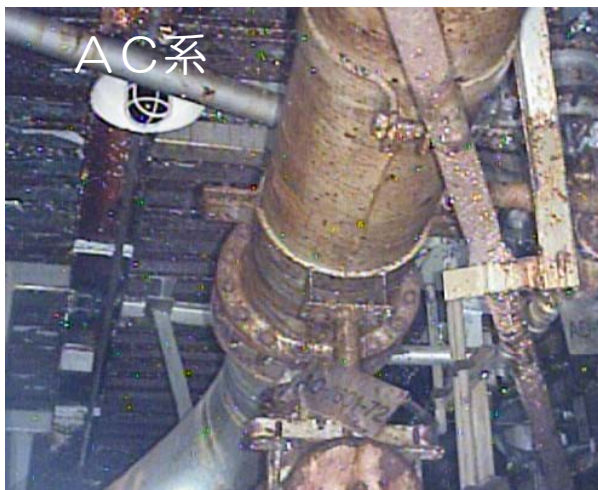
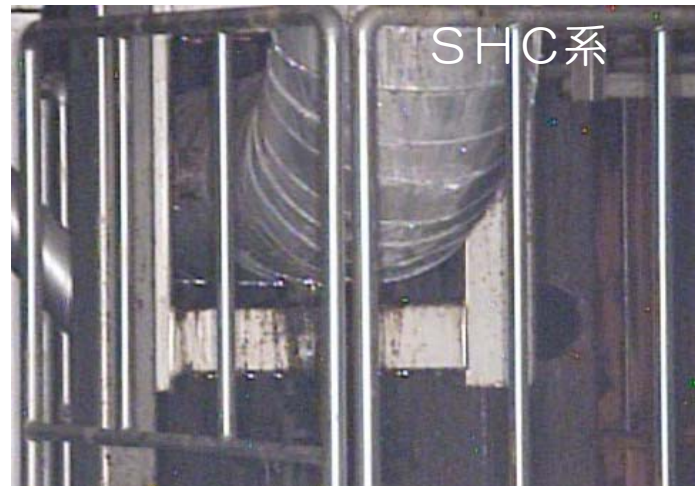
- 真空破壊弁・トーラスハッチ・SHC系配管・AC系配管に漏えいは確認されなかった

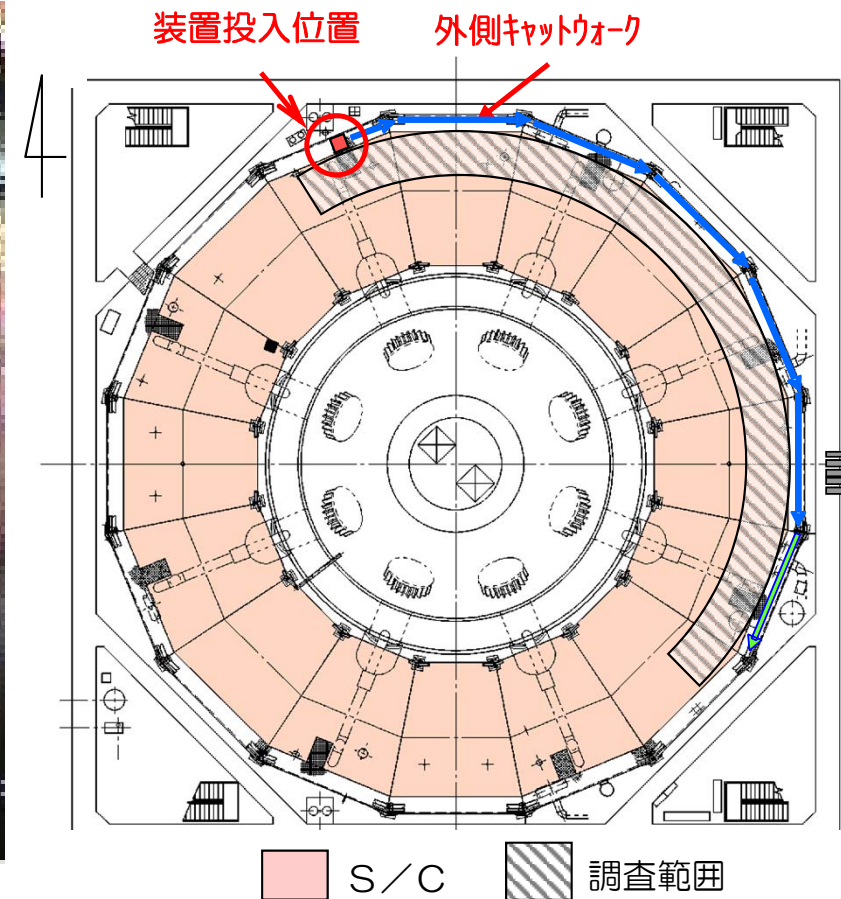
代表写真

- 漏えい・機器の著しい損傷は確認されなかった。

■明日はS/C上部外周（南側）の範囲について、調査を実施する。
