福島第一原子力発電所4号機原子炉建屋の
健全性確認のための
定期点検結果（第9回目）について

平成26年7月24日

東京電力株式会社

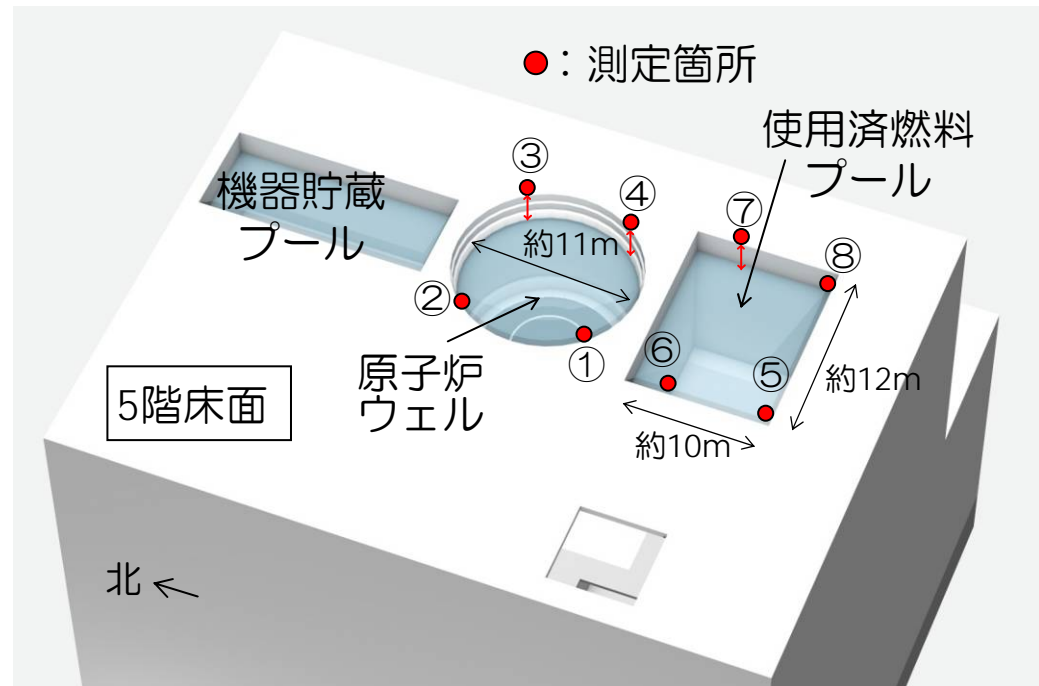
測定箇所（5階床面）

▶水位測定の結果，四隅の測定値がほぼ同じであることから，5階床面と使用済燃料プールおよび原子炉ウエルの水面が，これまでと同様に平行であり，建物が傾いていないことを確認した。

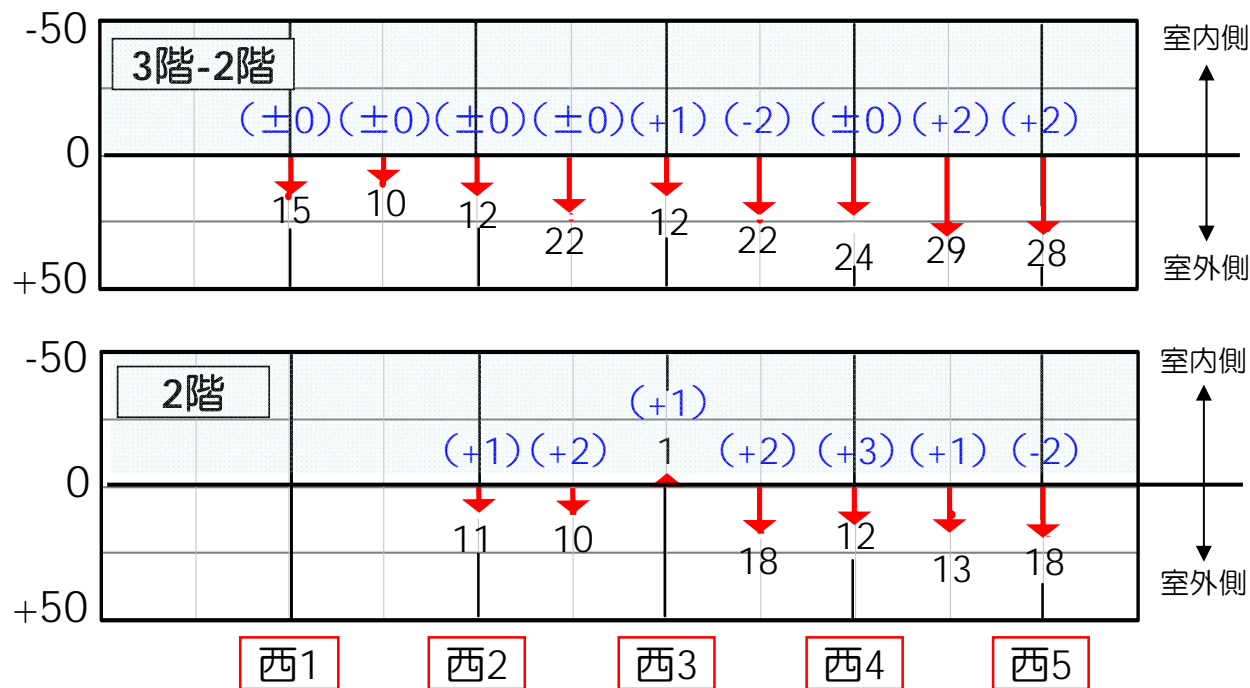
水平差※の算出結果（単位：mm）

- ▶ 水平差は、第1～8回目とほぼ同様の値となっている。
- ▶ 前回計測結果と若干の差が生じているのは、光学機器の計測誤差が±2mm程度であり、水平差で最大約4mmの誤差が生じる可能性があることや、コンクリートの熱膨張（熱膨張係数約 $7\sim 13 \times 10^{-6}/^{\circ}\text{C}$ ）により、3月と7月の月平均気温差で約6～11mmの差が生じる可能性があることが考えられる。
- ▶ 南面および西面の一部の測定点は、燃料取り出し用カバー、雨水浸入対策として設置したパネルと干渉するため、測定対象外としている。ただし、西面の測定結果および他の3項目の点検結果に有意な変化がないことから、南面の外壁についても有意な変化はないと類推している。

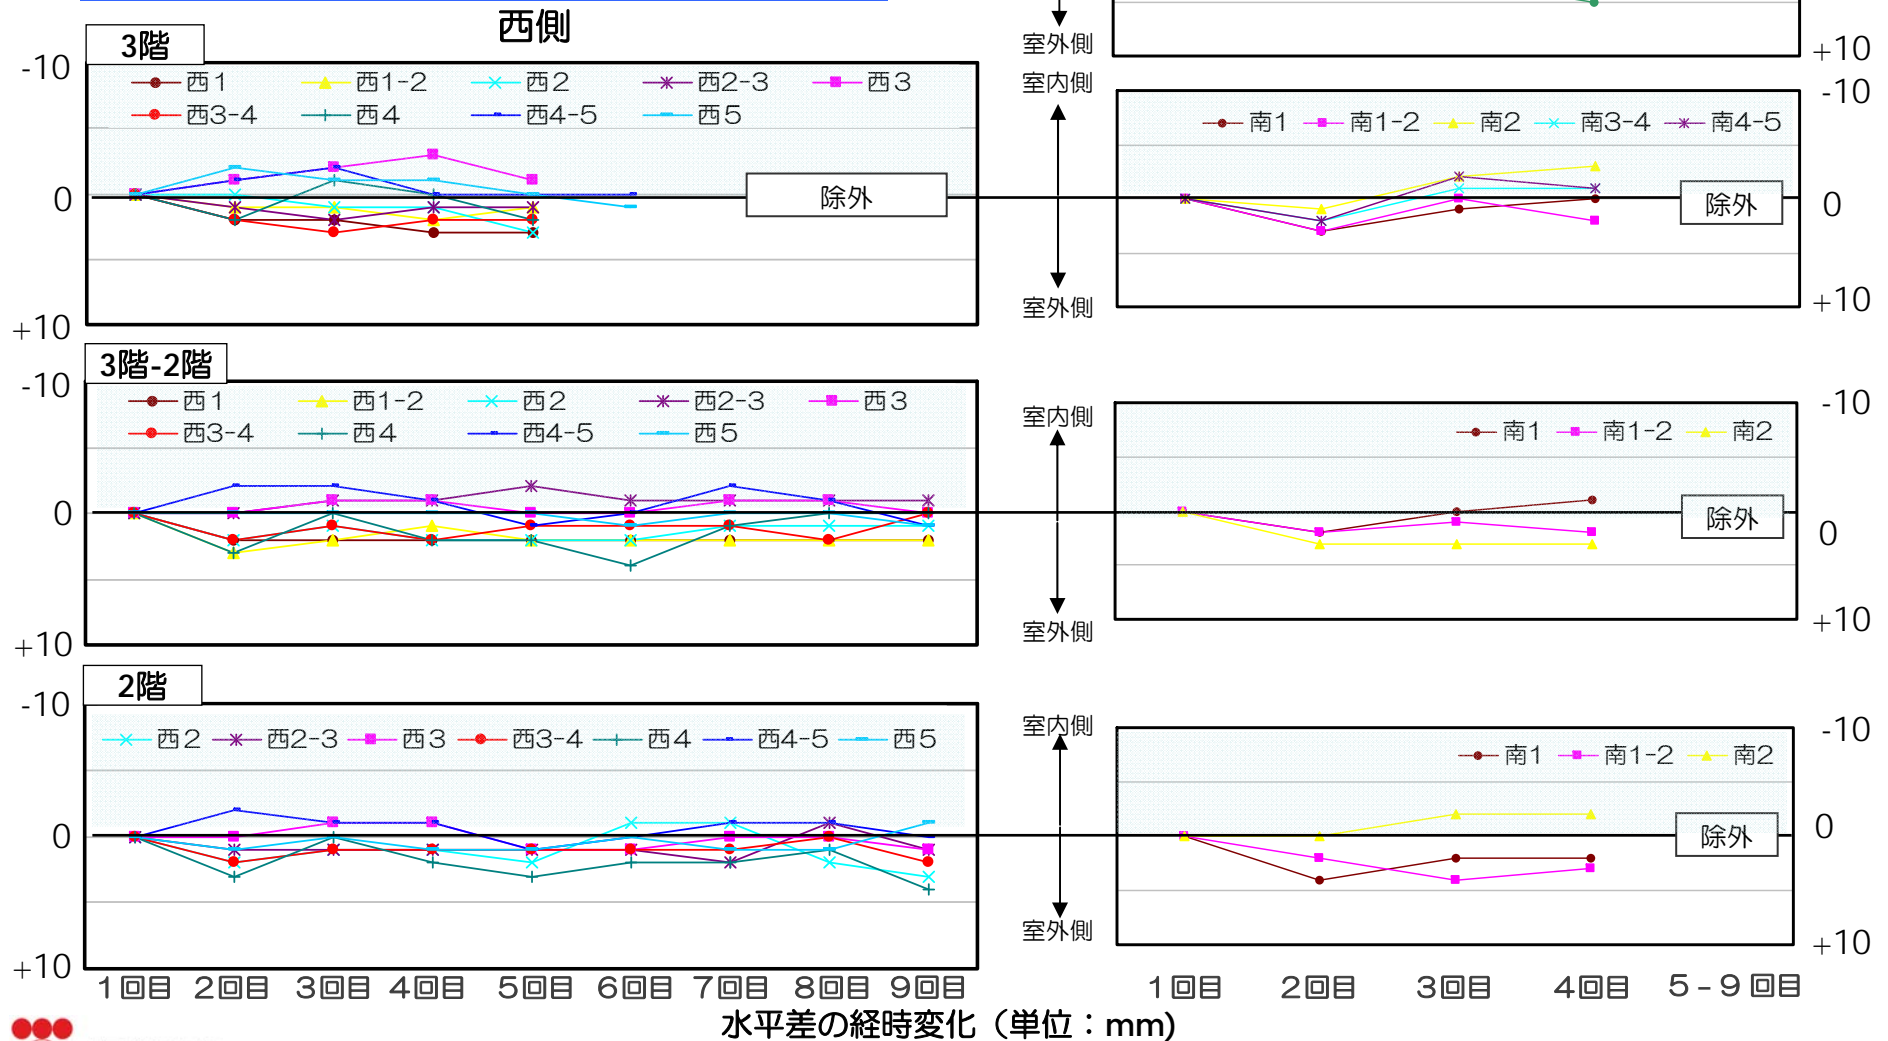
▶ 第1回から第9回目までの水平差の経時変化を確認したところ、建屋が傾いていくような兆候は見られなかった。

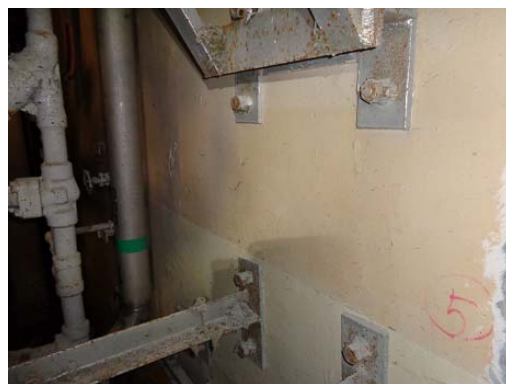
① 西面（内壁）

➤目視点検の結果，これまでの点検結果と同様に，1mm以上のひび割れや鉄筋腐食の可能性のあるひび割れは確認されなかったことから，有害な構造耐力上の劣化は無いものとする。

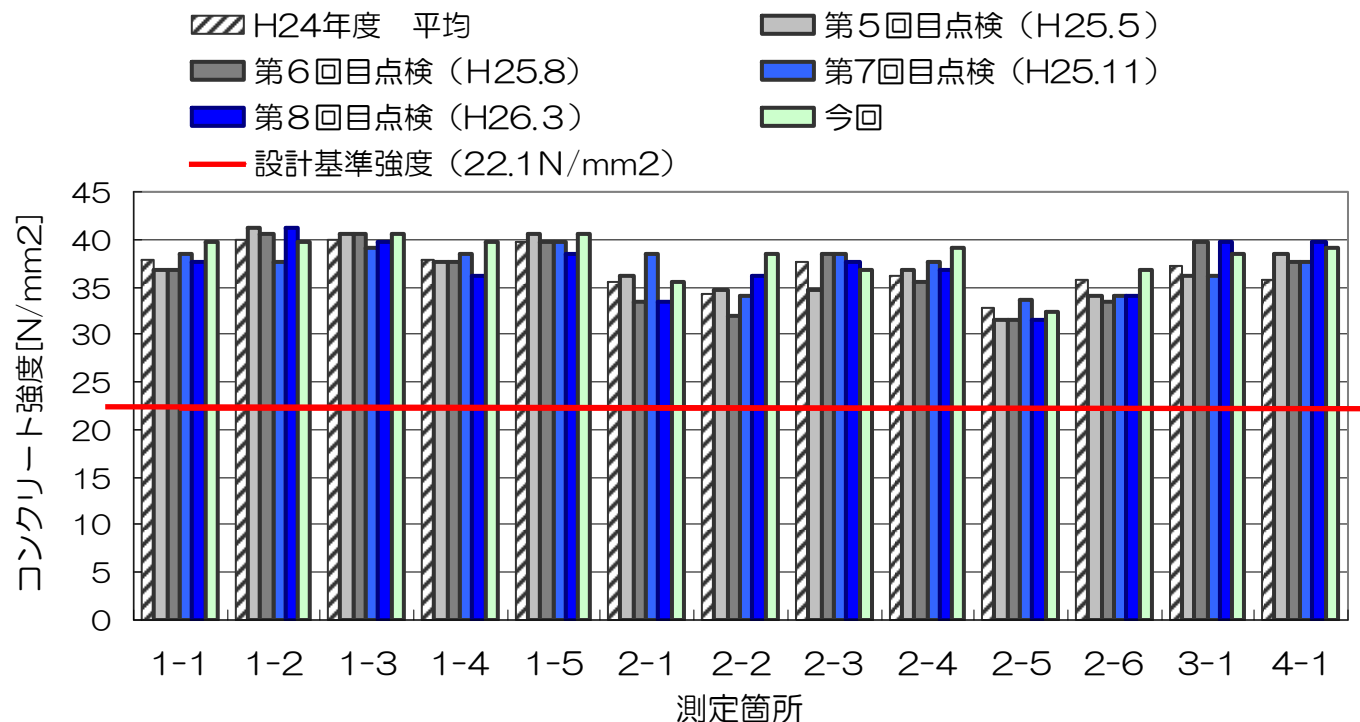
コンクリートの強度確認結果

▶コンクリート強度確認の結果、これまでの点検結果と同様に、全ての測定箇所設計基準強度以上（ 22.1N/mm^2 ）であることを確認した。なお、測定箇所は前回の位置と若干異なること及びシュミットハンマーの測定誤差※を考慮すると、今回の測定結果は前回と比べても大きな差はなく、強度変化はないと考える。
