# 福島第一原子力発電所 2号機 トーラス室壁面調査結果について (研究開発の実証試験報告)

平成26年7月28日  
東京電力株式会社

# 調査概要

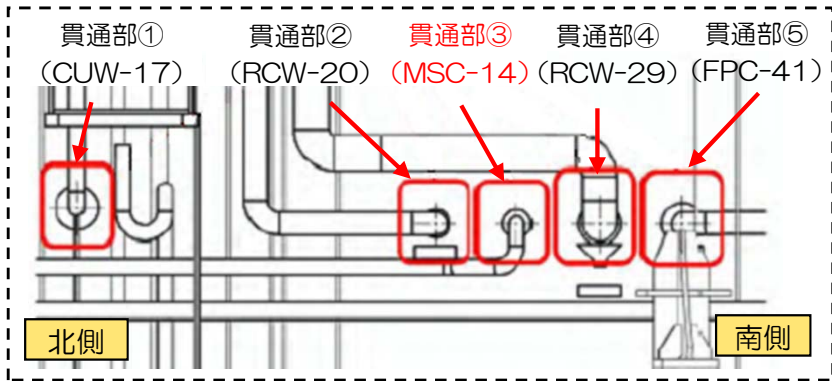
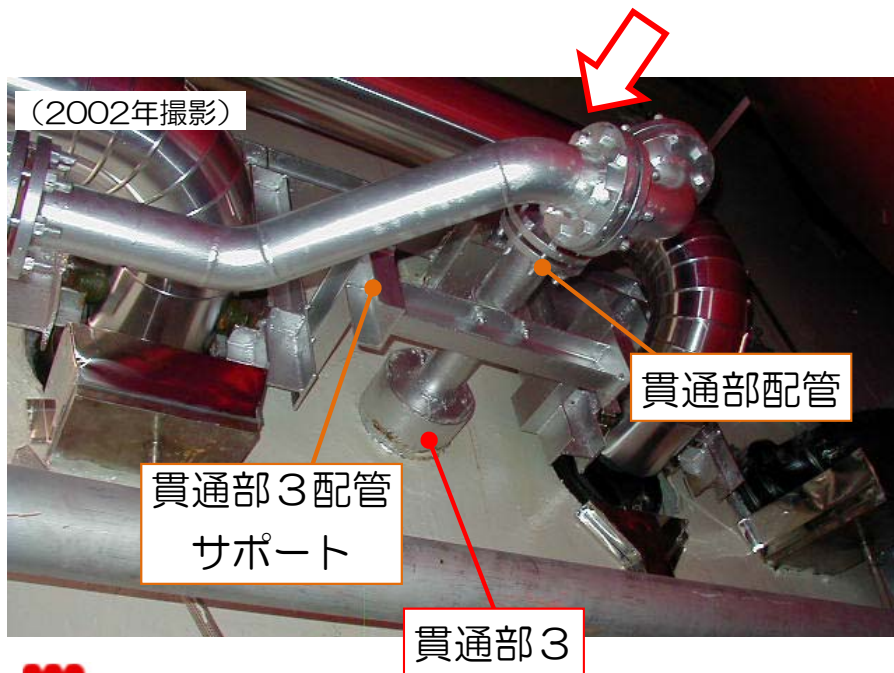
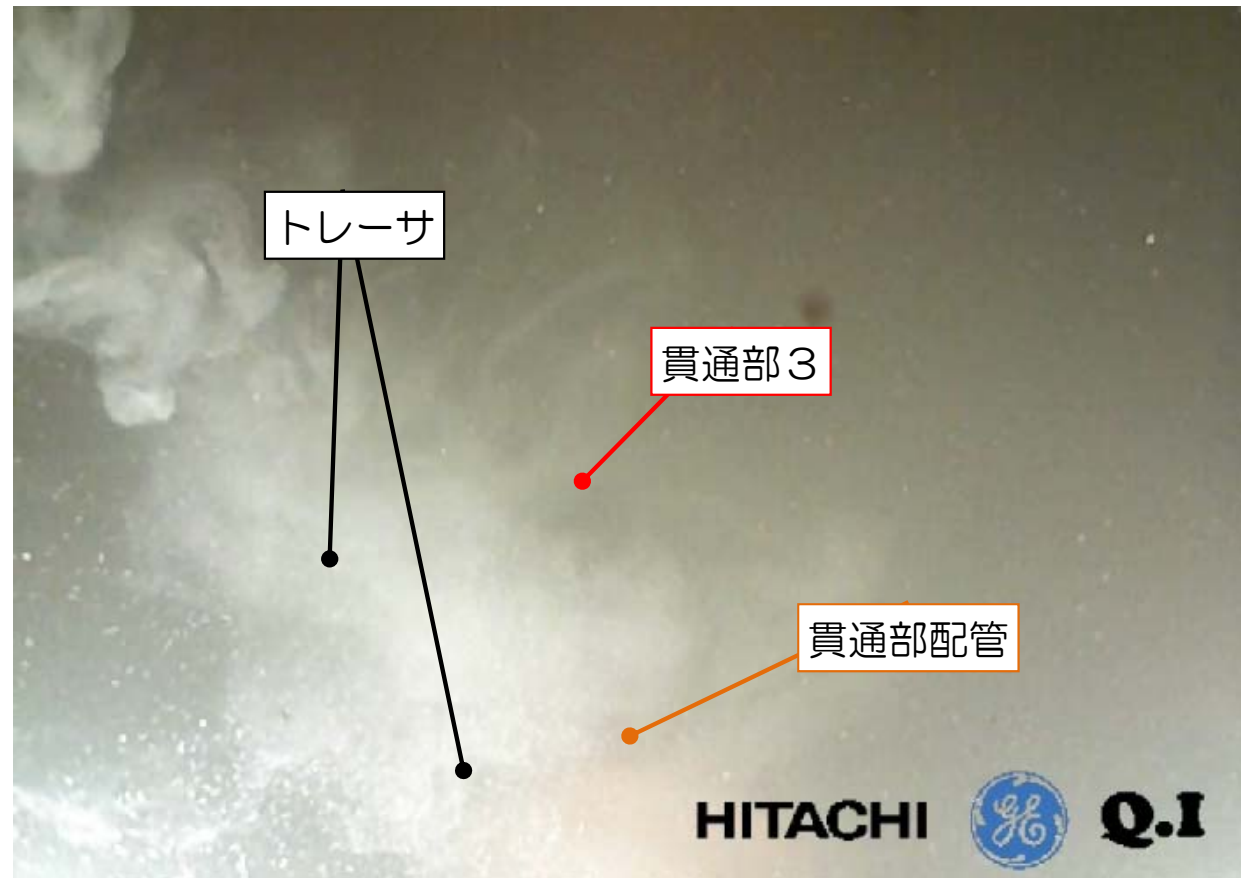
貫通部の流れの状況（代表：貫通部③）

- カメラ確認の結果、貫通部①～⑤周辺に著しい損傷は確認されなかった。
- トレーサを散布し、トレーサの流れを確認した結果、貫通部（①～⑤）周辺での流れは確認されなかった。

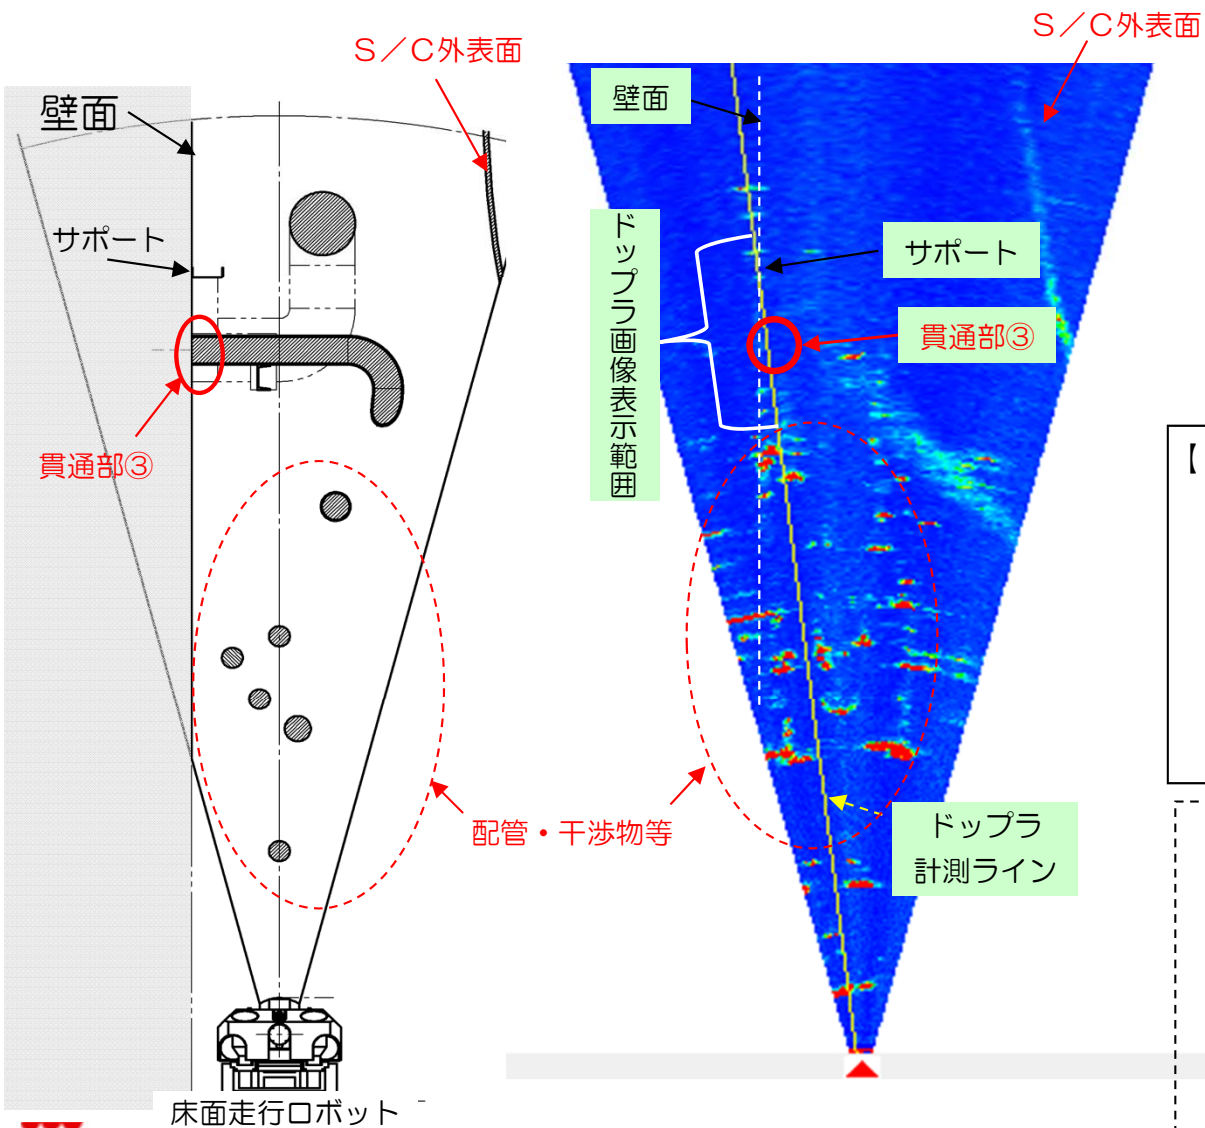
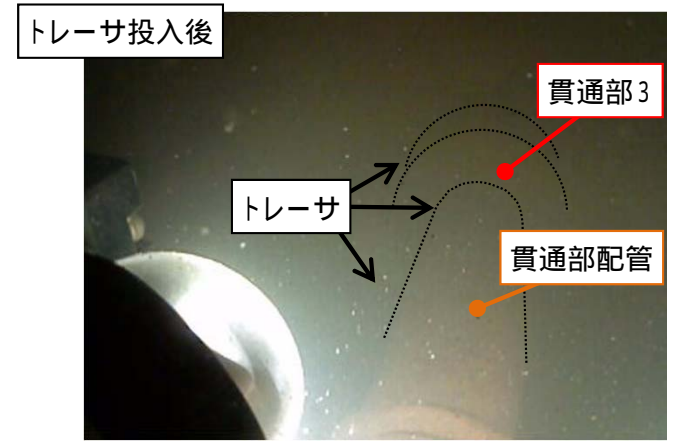
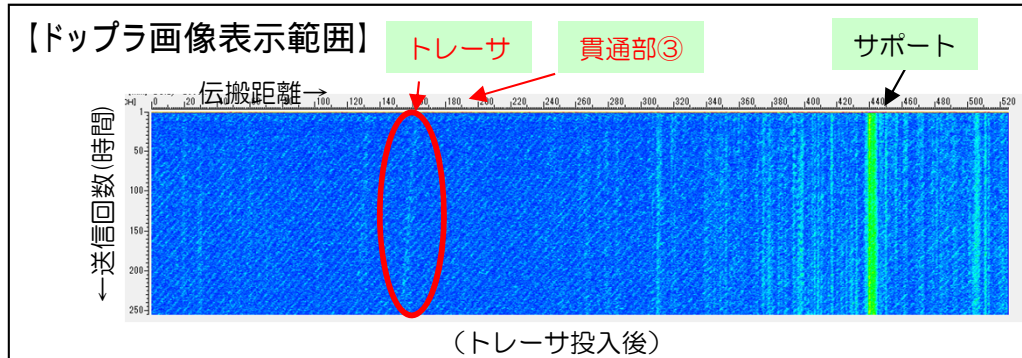
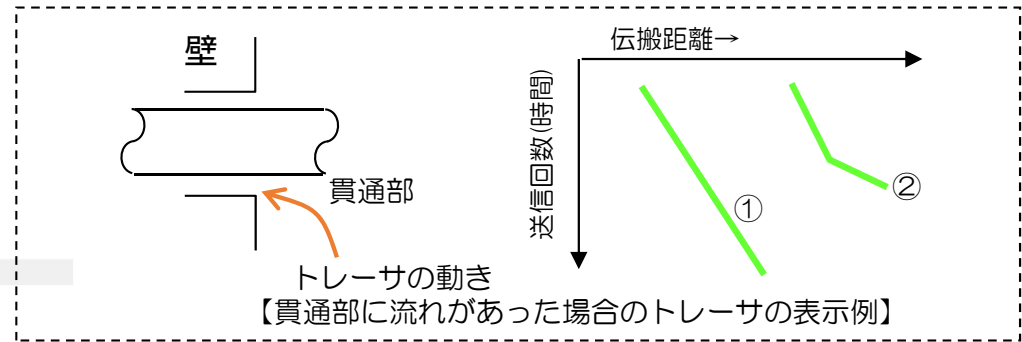
■貫通部③について、ソナーによるドップラー計測の結果、トレーサの流れ込みは確認されなかった。
