福島第一原子力発電所における作業員の 感電災害および地絡警報の発生について

平成26年9月30日
東京電力株式会社

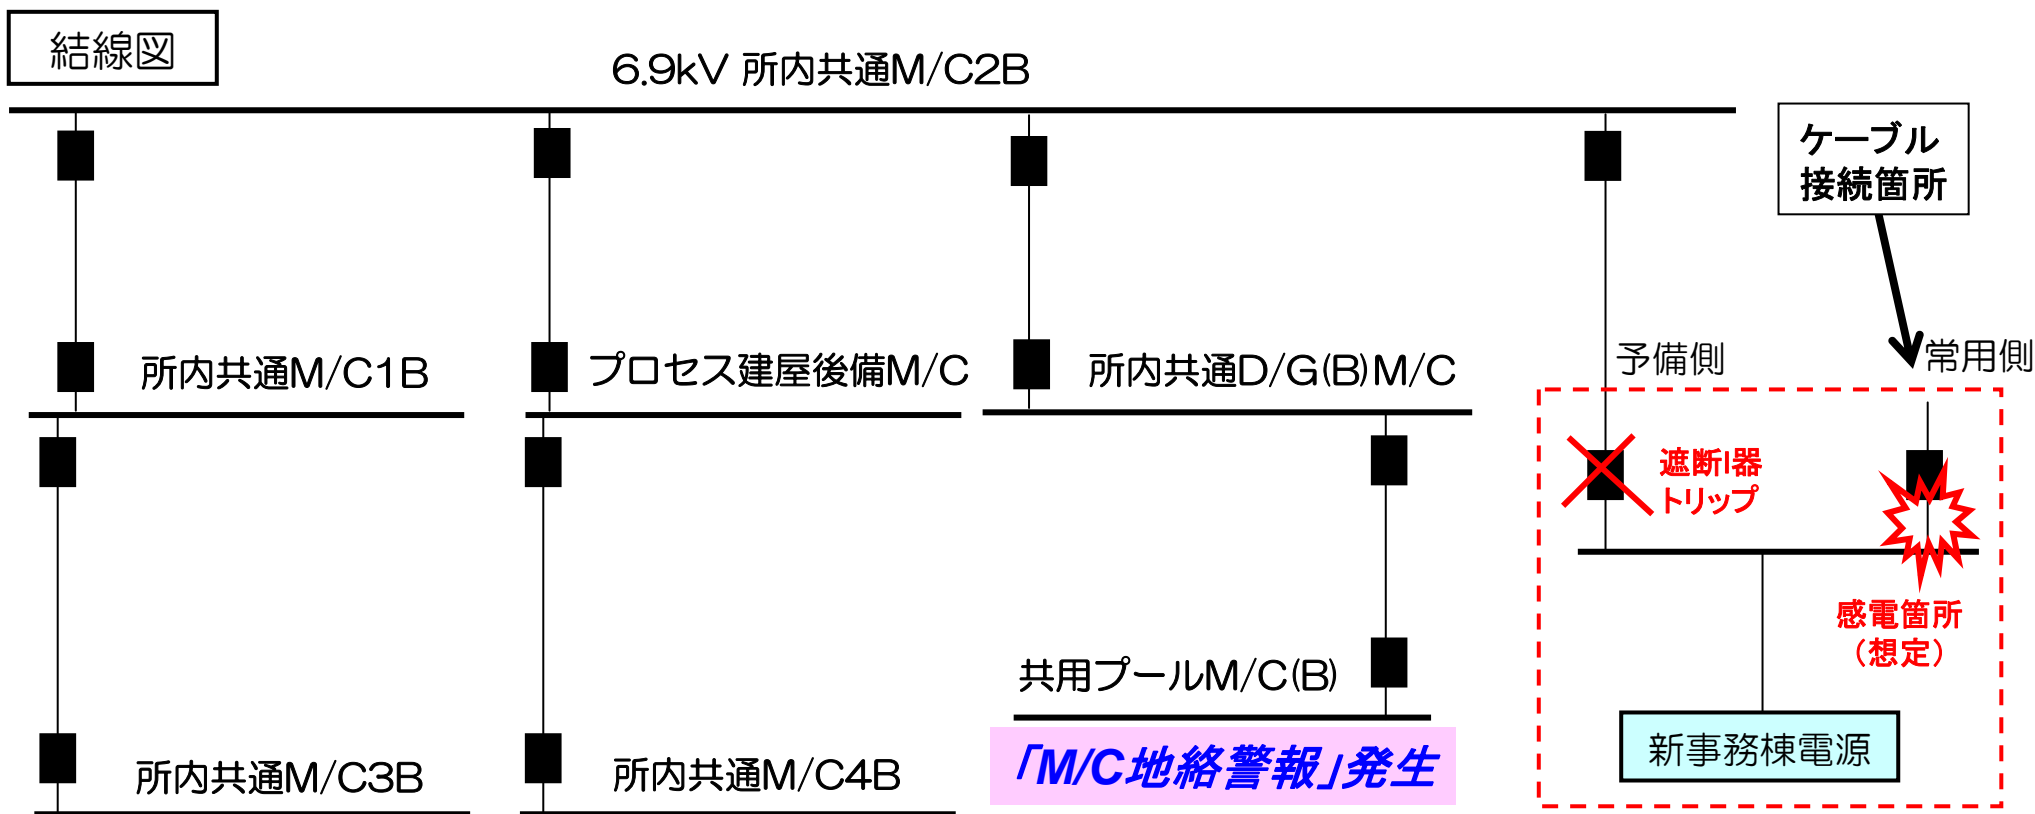
2. 地絡警報発生 の 推定原因

- 新事務棟高圧受電盤内で受電ケーブル（常用側）のケーブル端末作業中に、予備側より充電されている箇所へ接触したため、地絡が発生したと想定。
- 当該地絡の発生により、新事務棟高圧受電盤の受電遮断器がトリップし、新事務棟が停電にいたった。地絡検出警報が瞬時に発生するように設定されている「共用プールM/C（B）」のみに警報が発生した。

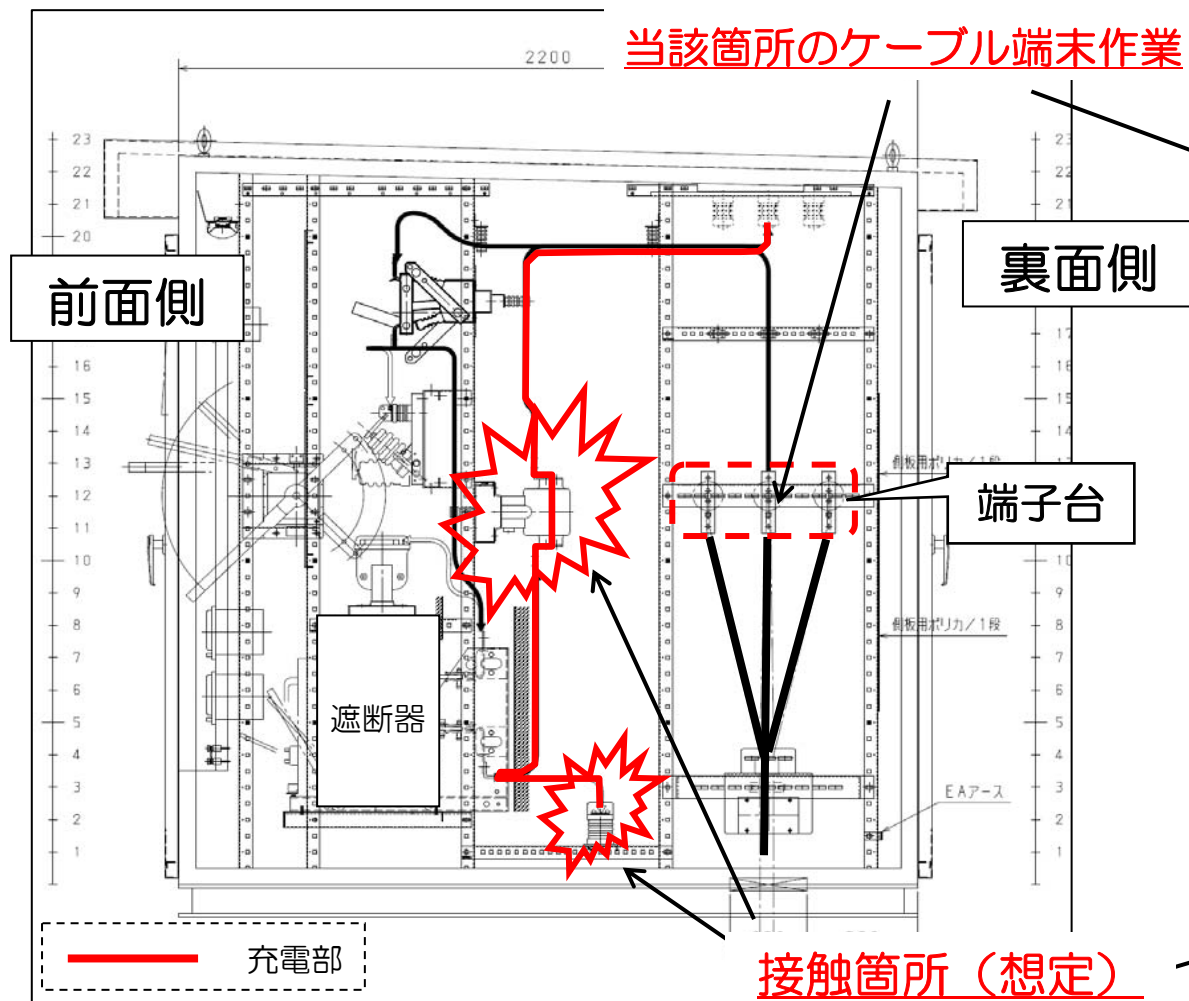
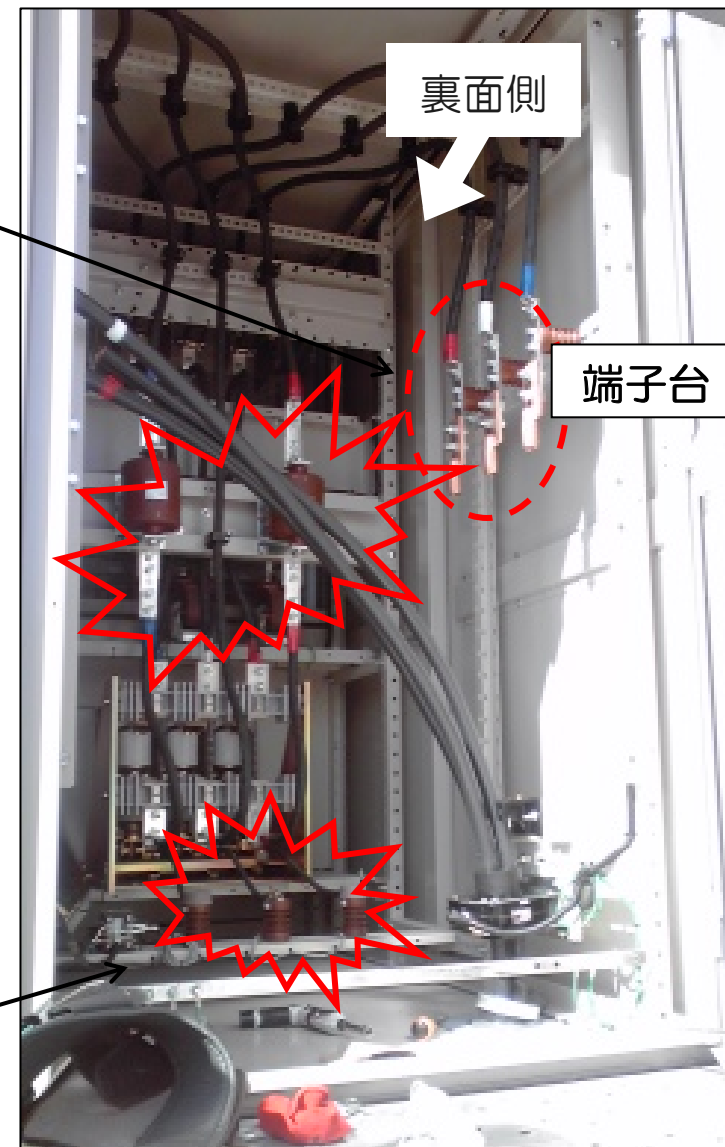
3. 新事務棟 高圧受電盤構造図（内部写真）

新事務棟電源（6.9kV）の本設電源ケーブルを受電キュービクル内で端末処理作業中、充電部に誤って接触し感電した。（共同作業員：1名）
