## 2、3号機海水配管トレンチ 建屋接続部止水工事の進捗について

平成26年10月3日

東京電力株式会社

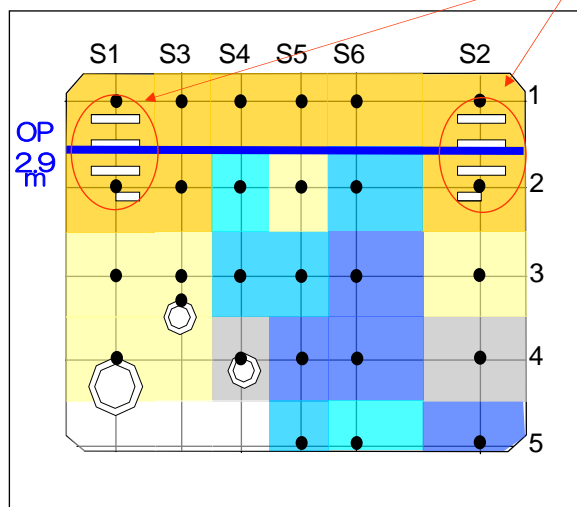
氷投入前  
T/B建屋水位が高いとき  
7月24日（水位OP+2.9m）

- ▶ 氷投入前（7月24日）と氷投入後（8月11日）の温度データの比較により、ケーブルトレイ部を除き、氷の投入によって温度は低下傾向。
- ▶ 一方、T/B建屋水位が低下すると、止水壁底部S6-5や、南側ケーブルトレイ下部のパッカーがないS2-4で温度が0°C以上に上昇。

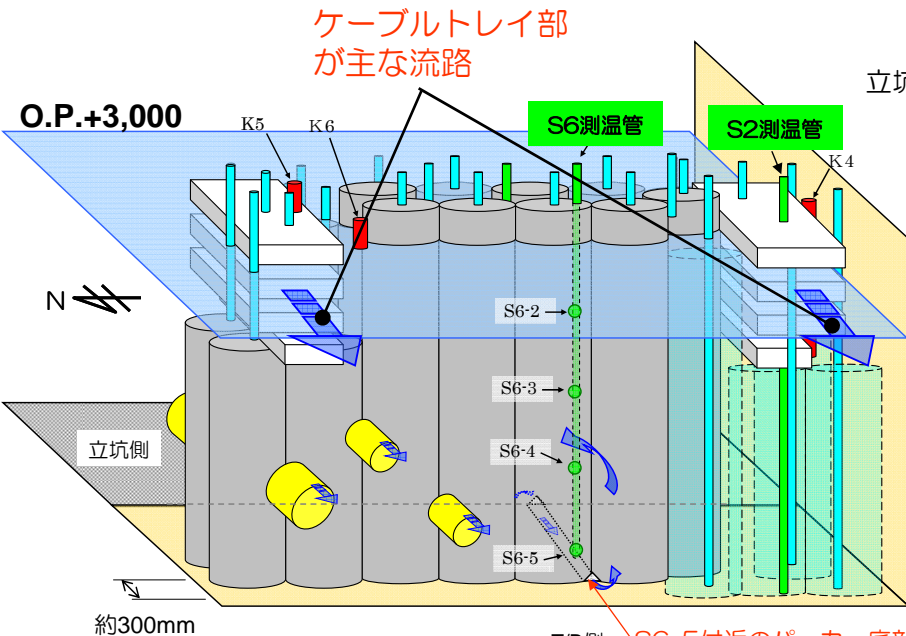
T/B建屋水位が高い時

- 水位が高い場合は、上部にあるケーブルトレイ部が主な水みちとなっていると想定（左図）。
- 一方、水位が低下すると、ケーブルトレイ部の通水断面積が縮小し、主な水みちが変化する結果、以下の事象が順に発生していると考えられる（右図）。

ケーブルトレイ部  
が主な流路

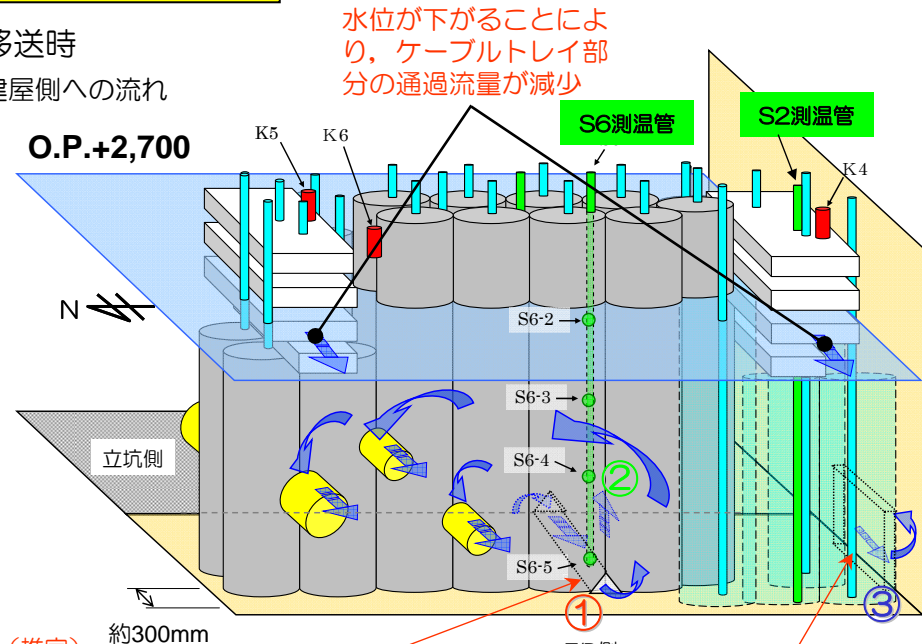
T/B建屋水位が低い時

- ① S6-5付近にあるパッカー底部の隙間を立坑側からのやや温度の高い水が流れ始め、S6-5の温度が上昇
- ② S6の測温管に沿って上方に融解が発生し、S6-4の温度が上昇
- ③ 氷が成長している南側ケーブルトレイ下部に水みちが生じ、氷がやせていくことでS2-5,4,3の温度が上昇

水位が下がることにより、  
ケーブルトレイ部分の通過流量が減少

① S6-5付近のパッカー底部の隙間（推定）  
<低水位に融解し、水みちが発生>  
② T/B側 南側ケーブルトレイ下部の水みち  
(推定)  
③

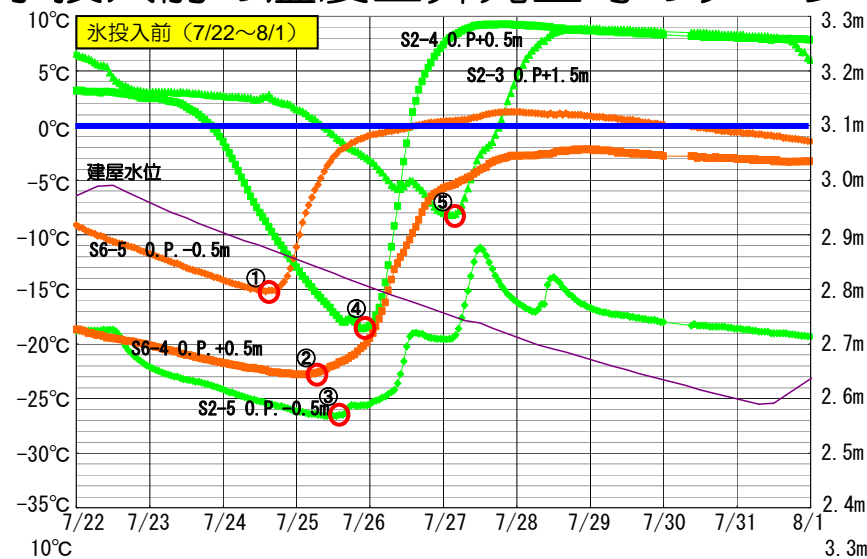
## 氷投入前の温度上昇発生時のデータ

- 7月下旬(氷投入前)・8月中旬(氷投入後)の一部温度データの上昇に着目。
- 建屋水位が低下時に、止水壁底部(S6-5,4)やケーブルトレイ南側のパッカーがない部分(S2-5,4,3)の温度データが上昇。
- 温度上昇は、S6-5,S6-4,S2-5,S2-4,S2-3の順に発生しており、その傾向は変わらず。

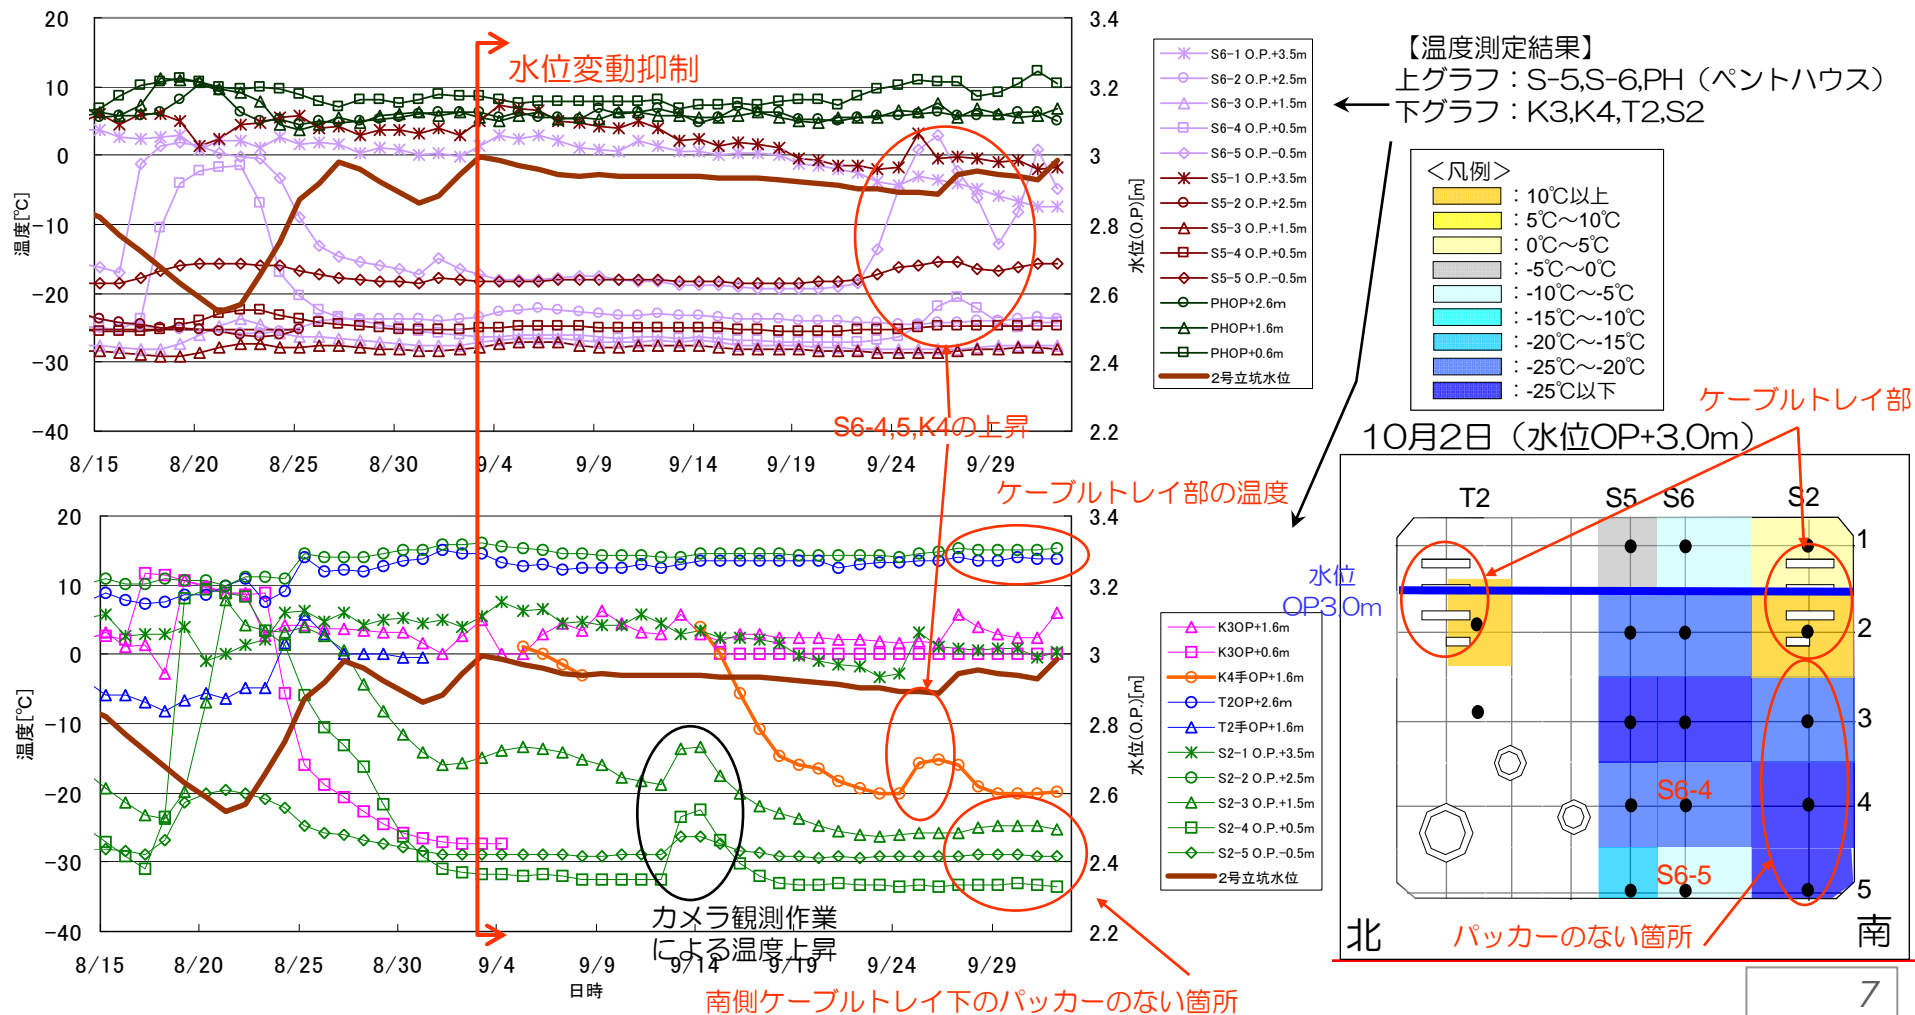
- ▶ 9月3日からの水位変動抑制の結果、南北のケーブルトレイ部を除き、特に南側ケーブルトレイ下部のパッカーのない箇所において、低い温度で安定。
- ▶ これまでの傾向と同じように、水位の低下に伴いS6-4,5,K-4の温度上昇がみられた。
- ▶ トレンチ躯体外側（北側）への凍結管設置と運転を9月5日から開始したが、T2-2 OP+2.6mの温度に変化は見られず。

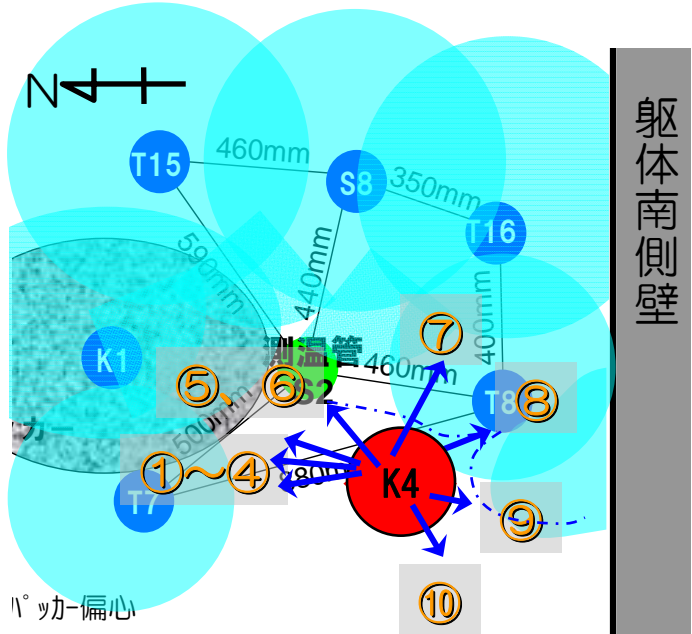
K4周辺OP+1.6m付近の凍結状況  
(K4孔から360度撮影)

- 写真の白色は構造物や氷の反射によるもの。
- ①～⑨：光が反射しており、氷が成長していると推定。
- ⑧、⑨：カメラの位置から側壁を直接確認することができないほど、氷が成長。

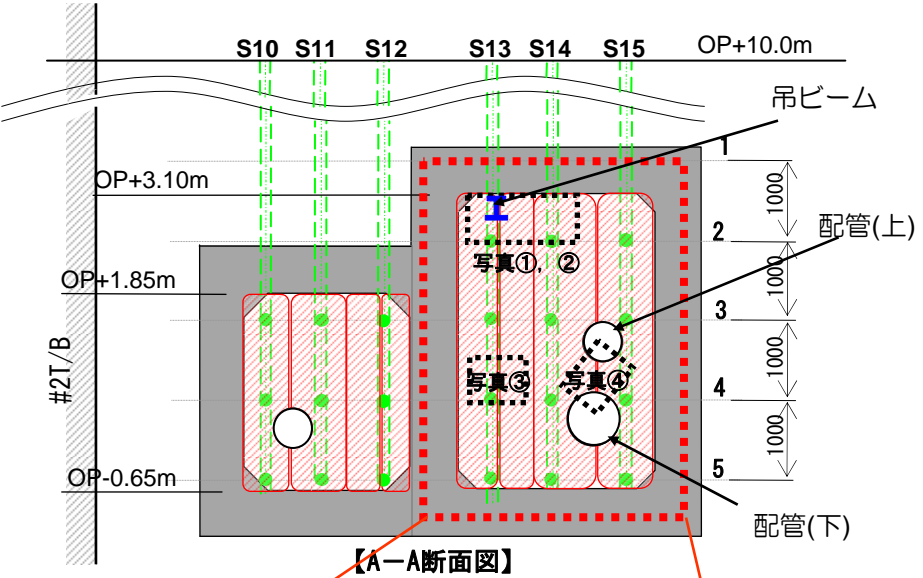
写真① 8/27撮影

- 上部までパッカーが設置されており、氷を確認。（写真①）
- パッカーと切断片や吊ビームの隙間、上下の配管の間に氷は確認出来ない。（写真②、④）
- 測温管（S13）がパッカー（T31）に途中から刺さっている。（写真③）

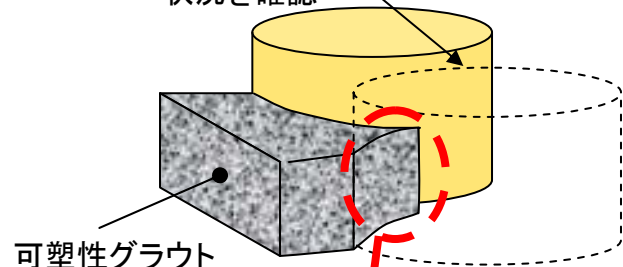
貫通部を模擬した塩ビ管内の充填状況

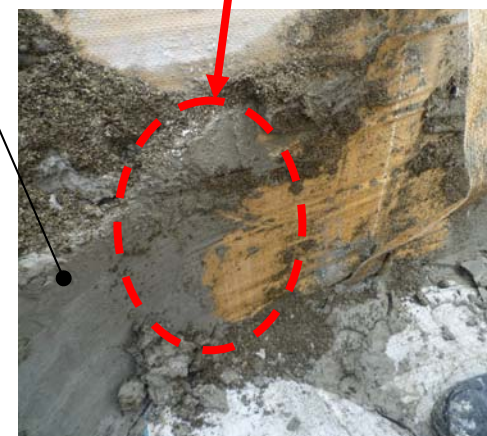
土嚢の間の狭い隙間にも材料が充填されている
