福島第一原子力発電所
1～3号機放水路の水質調査状況について

平成26年10月23日
東京電力株式会社

1～3号機放水路の水質調査状況について（概要）

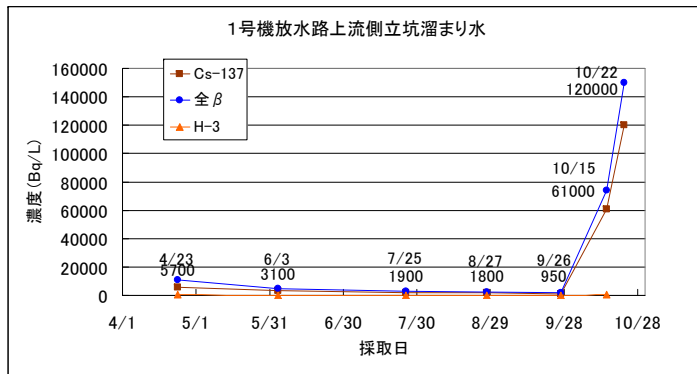
1号機放水路調査結果

- 1号機放水路の上流側は、4月にはセシウム137濃度が5,700Bq/Lと高かったが、その後、9月末には950Bq/Lまで低下。下流側の濃度も5月の960Bq/Lから580Bq/Lまで低下。
- 降雨時に1号機タービン建屋周辺の雨水が流入するものの、10/6の台風18号による降雨時に採取した流入水のセシウム濃度も1,500Bq/Lと溜まり水濃度と大きく変わらない濃度であった。
- 2度の台風通過後の10/15に採取した上流側の溜まり水の濃度が、61,000Bq/Lに急上昇。1週間後の10/22には、更に120,000Bq/Lに上昇していた。
- 全β濃度も上昇しているが、セシウム濃度と同程度の濃度であることから、検出された全β放射能はほとんどがセシウムによるものと考えられる。また、トリチウム濃度は上昇していない。
- 台風に伴う豪雨による何らかの汚染の流入と考えられるが、これまでの降雨時にはこのような上昇は見られておらず、具体的な流入経路は不明。

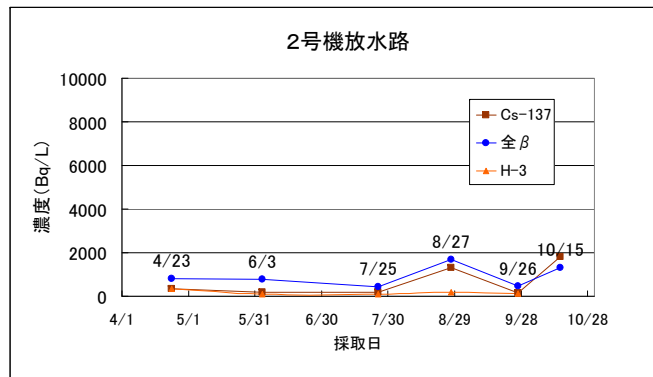
2号機放水路調査結果

- 2号機放水路上流側は、当初よりセシウム137濃度が340Bq/Lと低かったが、8月26日の降雨翌日の採水で、1,300Bq/Lに上昇し、9月末には170Bq/Lに低下。台風後の10月15日の採水では再度1,800Bq/Lに上昇。
- 3号機タービン建屋周辺からの流入水のセシウム濃度が高く、一時的に濃度が上昇するものの、土砂による吸着や沈降等により濃度が低下しているものと考えられる。

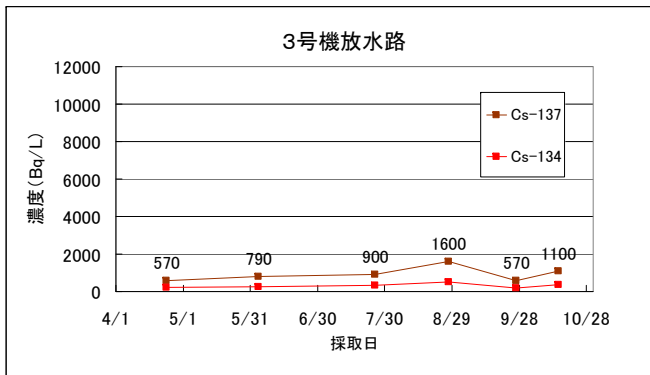
3号機放水路調査結果

- 3号機放水路上流側は、2号機放水路と同様、当初よりセシウム137濃度が570Bq/Lと低かったが、8月26日の降雨翌日の採水で1,600Bq/Lに上昇し、9月末には570Bq/Lに低下、台風後の10月15日の採水で再度1,100Bq/Lまで上昇。
- 2号機同様、排水路の流入水濃度は溜まり水より高く、降雨時の流入により一時的にセシウム濃度が上昇するものの、吸着や沈降等により濃度が低下しているものと考えられる。

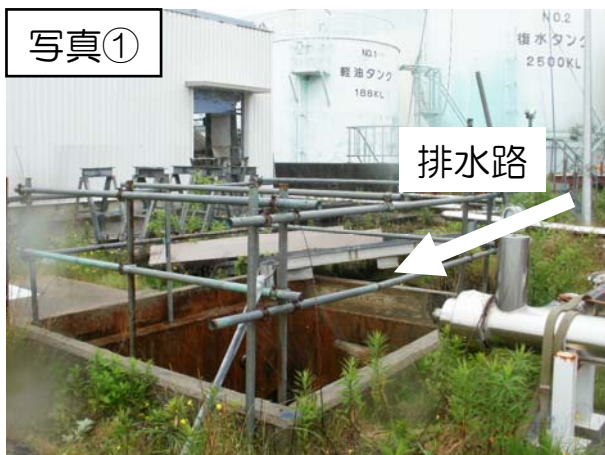
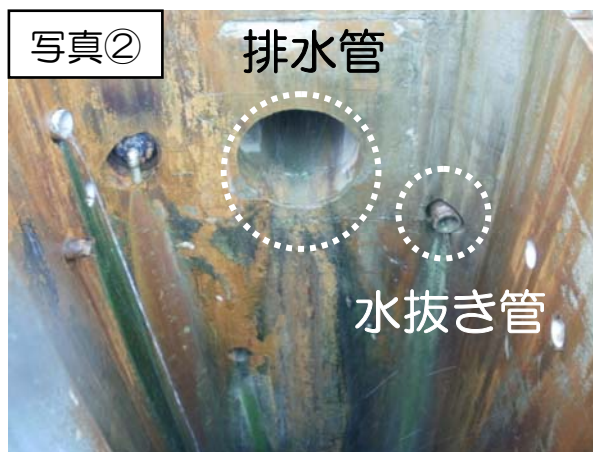
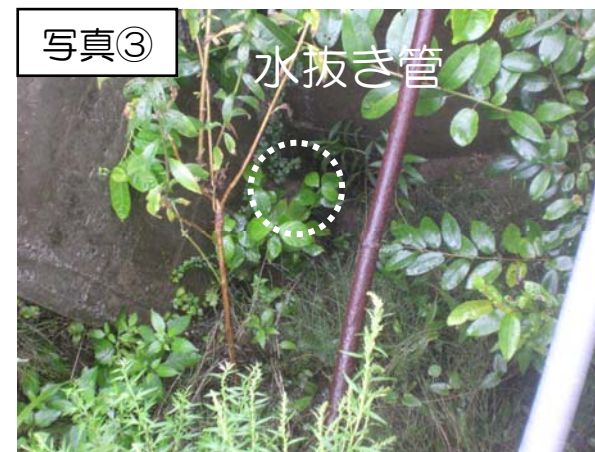
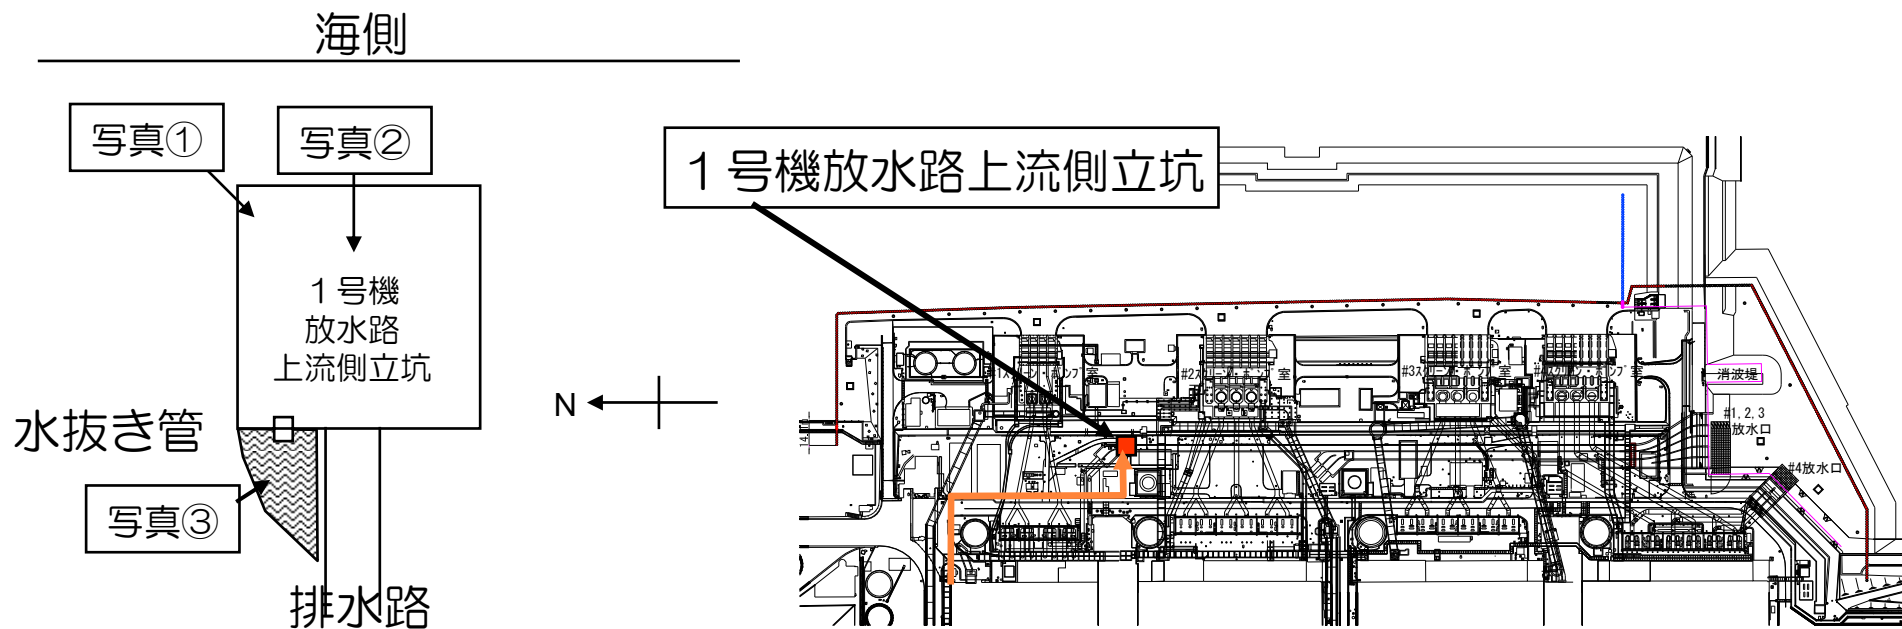
1号機放水路上流側立坑の状況

- 放水路にタービン側から接続する放水管は、逆洗弁ピット付近でタービン滞留水や周辺の地下水水位より高いO.P.約6m高さに立ち上がっており、復水器内の水位も低いことから、タービン側からの流入は無いものと考えられる。
- 海側4m盤はフェーシングが進んでおり、台風による降雨時に流入がほとんど無いことを目視で確認。
- 一方、1号タービン周辺から接続する排水路からは降雨時に流入有り。
- 1号放水上流側立坑には、立坑の外の排水管横に地面が陥没した窪みがあり、窪み下部に設置された水抜き管からも雨水が流入している。（次頁参照）
- ただし、台風18号通過時の10/6に採取した排水管及び水抜き管の流入水の濃度は、Cs-137濃度がそれぞれ約400Bq/L、1,500Bq/Lと今回検出された溜まり水濃度と比べて低い濃度であった。
- また、10/15、22に採水した上流側立坑の水をろ過して再測定したが、セシウム濃度、全β濃度の変化はほとんど無かった。
- 現時点で具体的な流入経路は不明であるが、フォールアウトによる汚染土壌等が、台風18号、19号の豪雨により、排水管又は排水管脇の水抜き管から流入した可能性が考えられる。

- 放水路の溜まり水については、1回/月のモニタリングを継続するが、1号放水路の溜まり水については当面1回/週に頻度を増やして監視を強化する。

- モバイル処理装置による浄化について、出来るだけ早く開始できるように、準備を進める。
- モバイル処理装置が稼働するまでの間、セシウム吸着材の投入など、短期に開始できる対策を検討、実施する。

- タービン建屋周辺のガレキ撤去を12月までの予定で実施中。
- 汚染源特定のため、11月よりタービン建屋屋根面、1～4号周辺および海側の線量調査を開始する。【参考1、2参照】
- 特定された汚染源の除去対策と中長期工程を立案し、早期に着手する。
- 汚染源特定のための調査により、汚染の範囲や分布を明らかにした後、雨水の汚染低減のため対策の検討を進める。

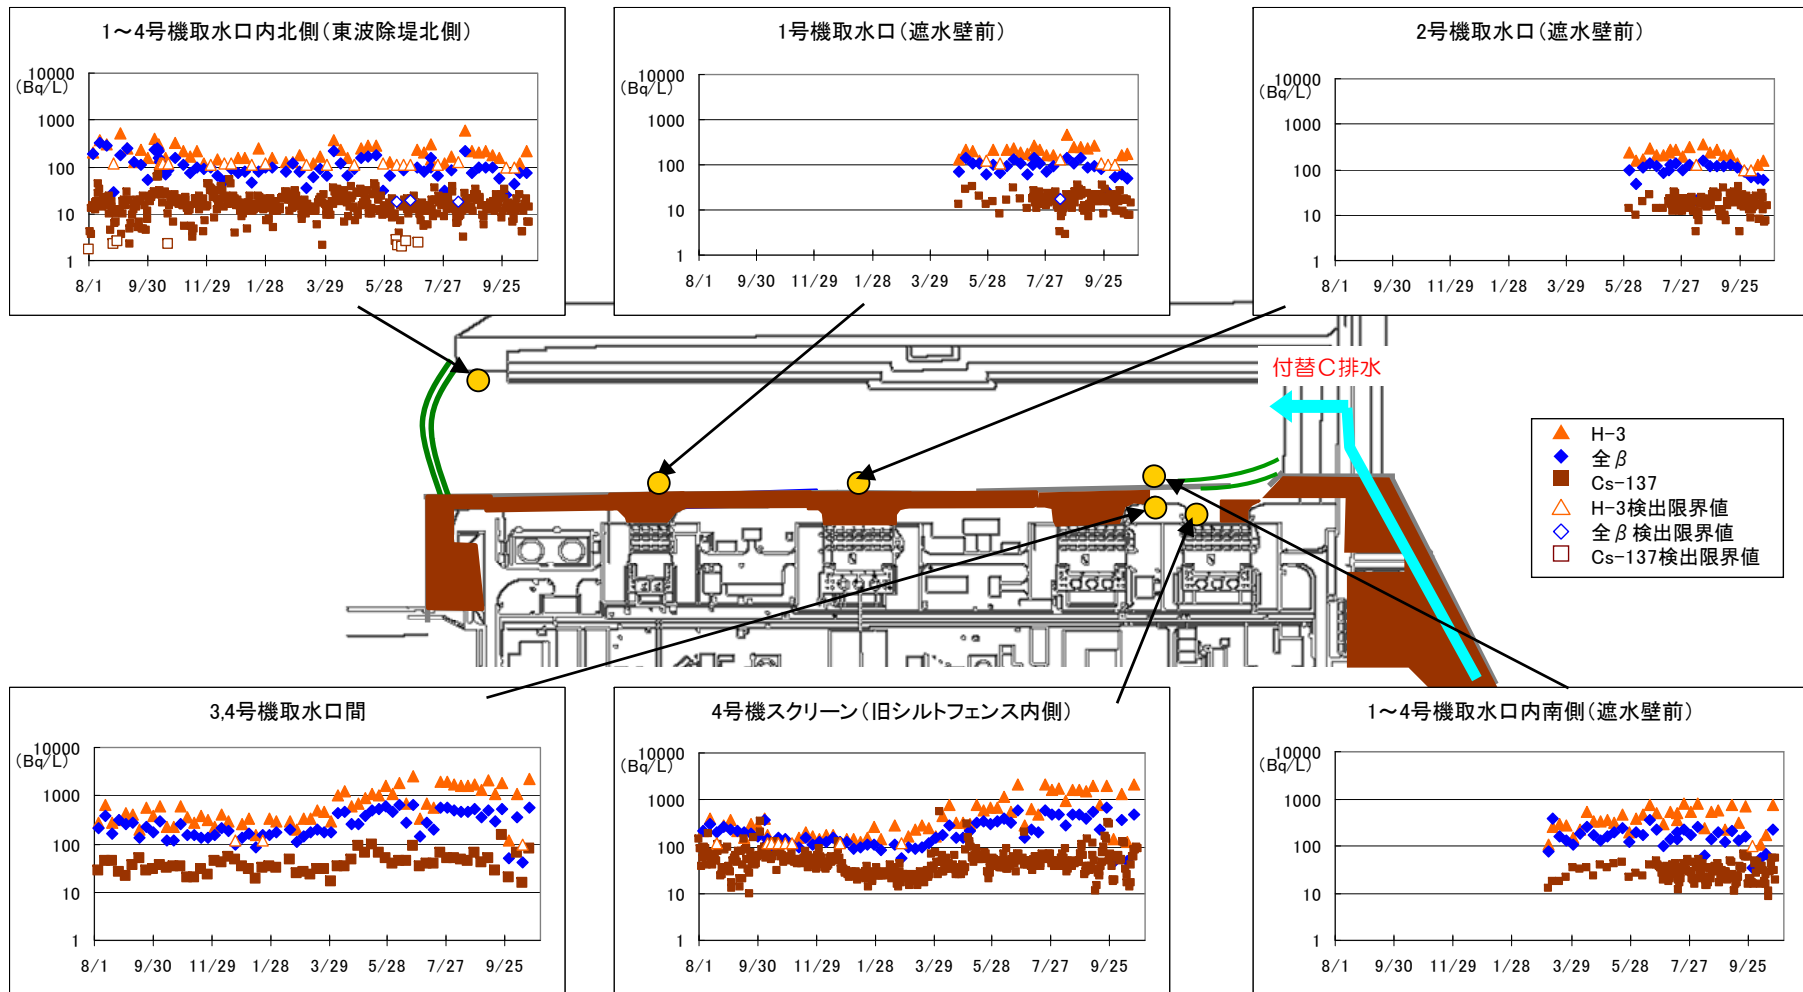
1～4号機取水口付近の海水サンプリング結果

- 1～4号取水口付近の海水のセシウム濃度は、最も高濃度である4号機スクリーンでも100Bq/Lを下回ってきている。また、C排水路付替や台風による濃度上昇も見られていない。

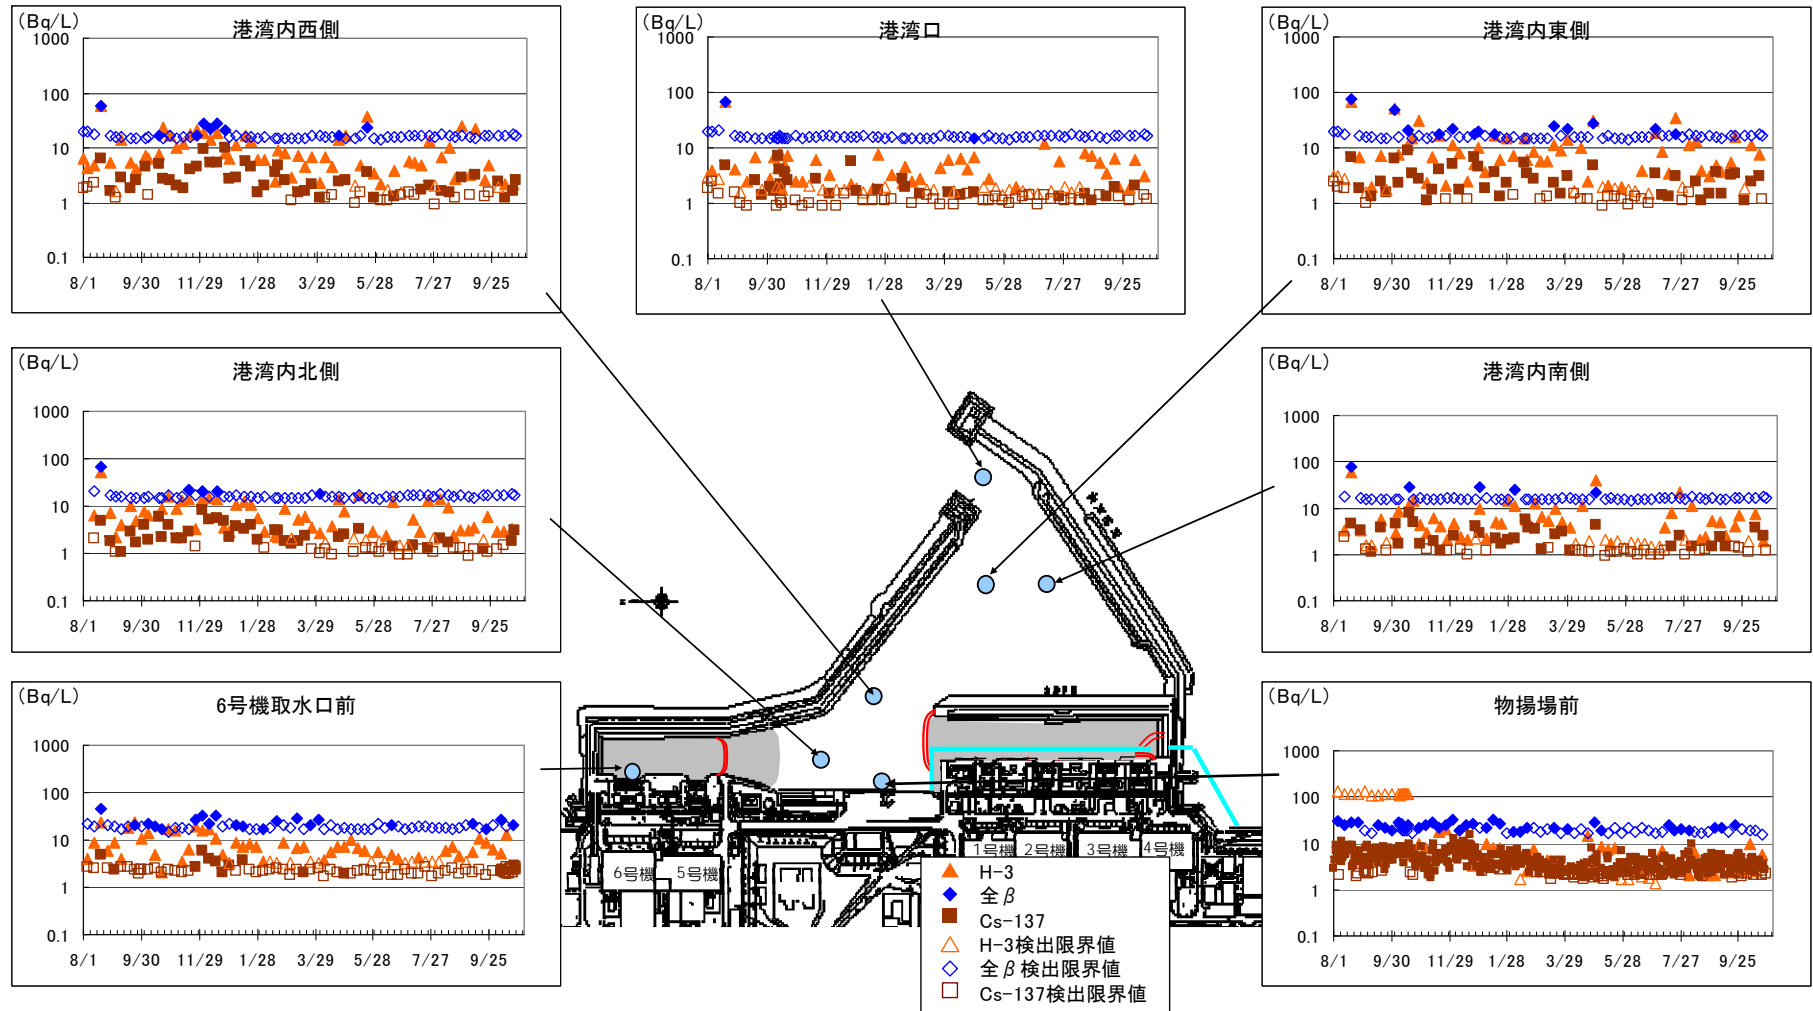
港湾内の海水サンプリング結果

■ 台風通過後の8日、17日に採水した結果では特別な濃度上昇は見られていない。

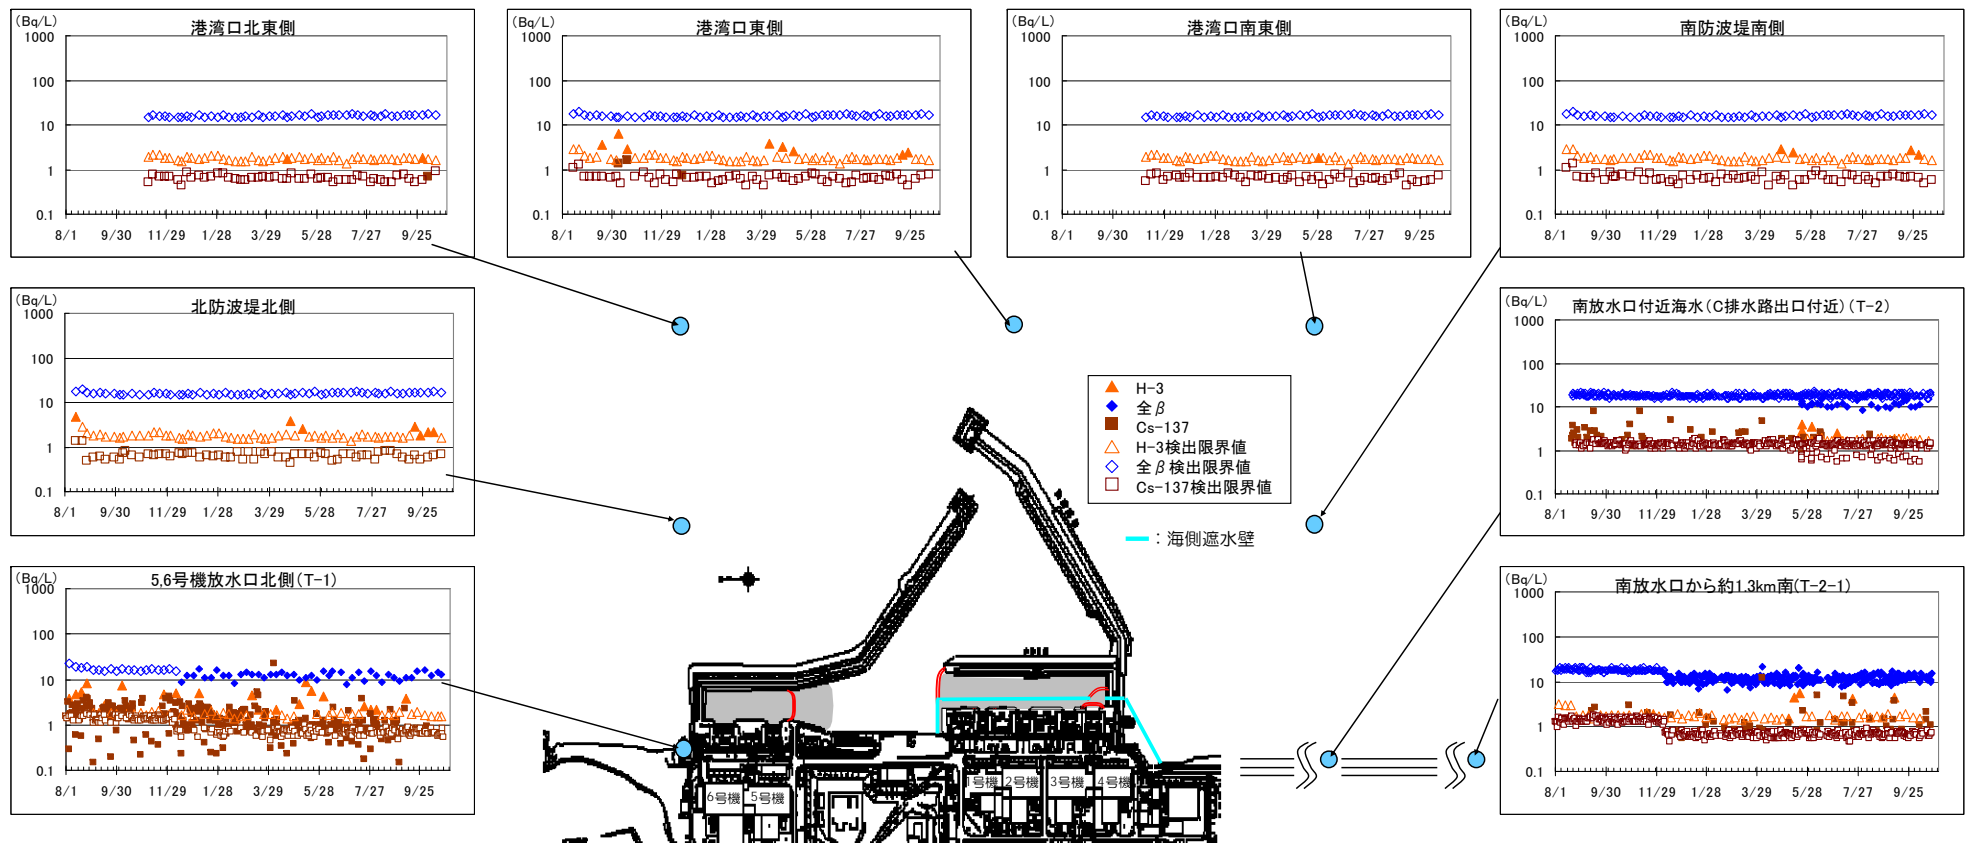
港湾外（周辺）の海水サンプリング結果

■ 港湾外の各採取点も、台風通過後の10月8日、17日に採水しているが、特に濃度上昇は見られていない。

注：昨年10月以降の南北放水口付近の全β放射能の検出は、検出下限値の変更によるものである。
