3号機使用済燃料プール内瓦礫撤去作業中における燃料交換機操作卓他の落下事象の原因および対策について

平成26年10月27日
東京電力株式会社

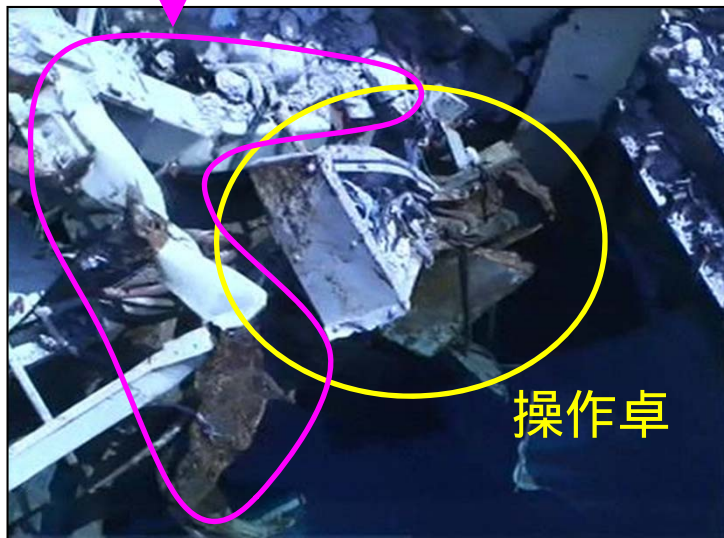
10：13 現状のフォーク向きではFHMと干渉（写真）し対象物を掴めないため、
フォーク向きを180°回転させ、再度対象物に対しフォークの閉操作開始

フォークと干渉したトロリー部

写真 撤去前の操作卓の状況
(南側 上方より撮影)

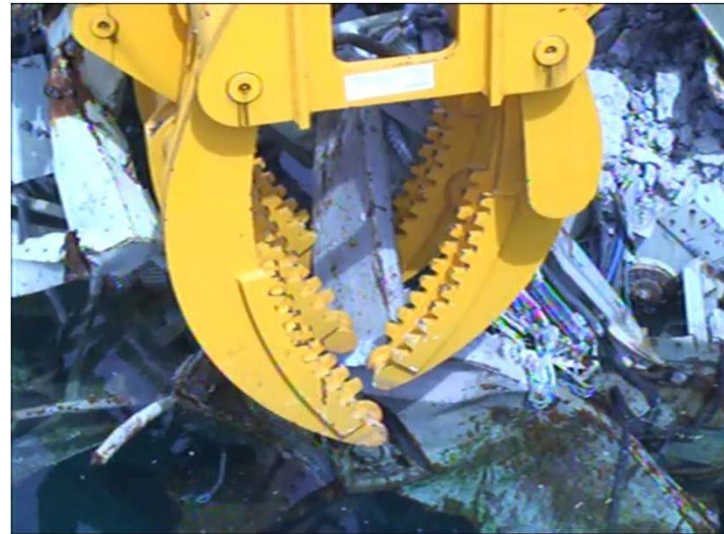
- 1 0 : 1 6 F H M 操作卓吊り上げ開始
~ 左右 5 本あるフォークの爪の中で 2 本でしか把持することができなかった
1 1 : 1 0 (写真) が , 関係者と協議し吊り上げ荷重が 1 . 3 t まで吊り上げ可能と判断し対象物を吊り上げていった。
この際 , 吊り上げ開始後 , 約 0 . 4 ~ 0 . 6 t 程度で対象物が吊り上がり始め , その後吊り上げと共に荷重が徐々に上昇していき , 1 m 程度吊り上がった段階で荷重が制限荷重の 1 . 3 t に達したため , それ以上の吊り上げを中止し , 元の位置に吊り下ろした。
この時 , 吊り上げ荷重が 0 k g になったことを確認した。
(上記より , 操作卓がケーブル等に引っ掛かり荷重が増加したと推定する。)
- (「吊り上げ荷重 1 . 3 t 」とは , 爪 2 本により把持能力低下を考慮した荷重制限である (計算方法 : 把持力 37 k N × 摩擦係数 0.35 = 1.3 t))
- 1 1 : 1 0 F H M 操作卓吊り上げ中断
- 1 2 : 0 0 F H M 操作卓をより確実に把持するために , フォークの爪 5 本で掴み直しをするため , フォーク開操作を開始

- ・フォークとFHMが干渉しフォークの爪5本で掴みに行こうとした際，爪2本でしか把持できなかった。

- ・3DCADによる3D画像で事前に確認していた状況と現場の状況に相違があった。

- ・ 爪 2 本でもしっかり吊り上げられ、撤去手順フロー上問題ないことから爪 2 本での吊り上げを実施した。
（ P 1 6 参照 ）

- ・ 撤去手順フローと 3 D 画像（爪 5 本で把持）の関係が曖昧だった。

写真 爪 2 本での把持状況 (南側より撮影)

- ・作業再開前に瓦礫の現状を再確認し，現状と3D画像に相違がある場合は3D画像を修正する。
- ・作業開始時に，現場と3D画像との相違があり3D画像のように撤去できない場合には撤去を行わず，3D画像を修正する。
- ・修正した3D画像を元にシミュレーションを行い，撤去計画を再検討する。
- ・瓦礫撤去計画の再検討により，必要がある場合は，新たに撤去治具を製作する。

- ・ 3 D 画像を元にした把持方法の要求事項を撤去手順フローに明記する。

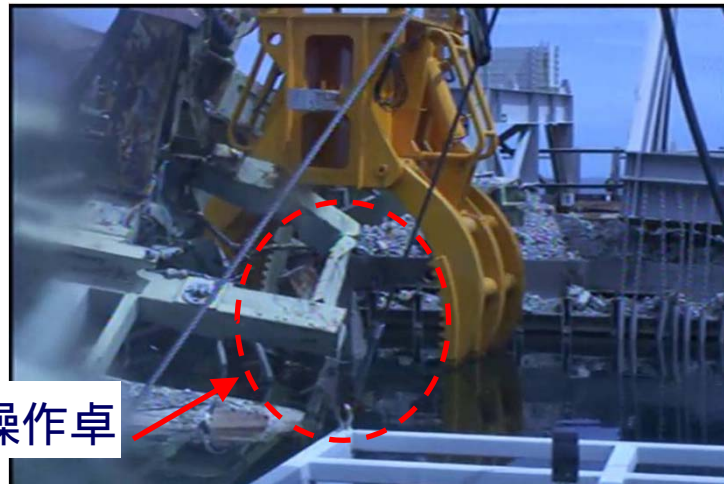
12:45頃 フォークの向きを再度変更（90°）し、再度フォークにて対象物を掴むための閉操作を実施中（写真 ）にフォークの爪が操作卓に接触したことで、操作卓及び張出架台がラック養生材上に落下

- ・ 爪 2 本で 1 m まで吊り上げ操作を実施した。

- ・ 吊上げ操作により、操作卓の状態が変わった可能性が高い。

写真 爪 5 本で撤去しようとした状況 (西側 側方より撮影)

- ・ 取扱治具による把持を行った結果、把持方法の要求事項が満たされない場合は吊り上げ操作を実施しない。
その後、撤去計画を再検討する。
- ・ 吊上げ後、何らかの干渉により撤去できない場合は、吊上げたままで作業を中断し、吊下ろし場所や方法等の対応について関係者間で協議する。

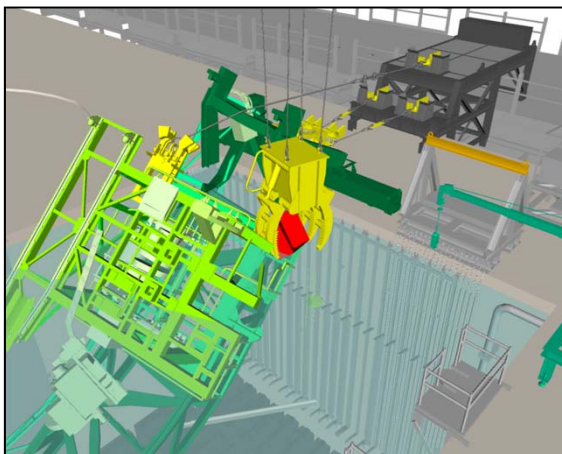
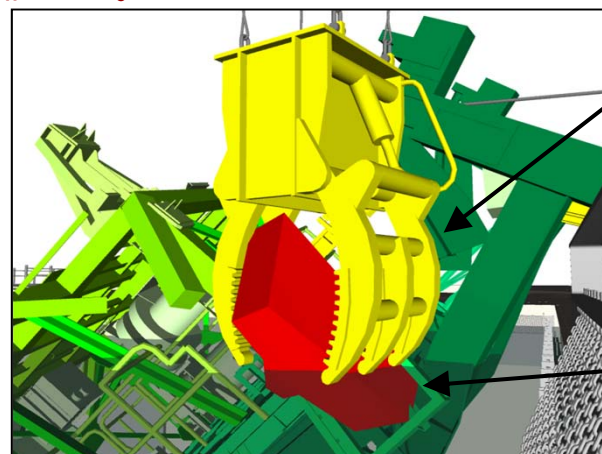
フォークによる把持の画像（遠景）

フォークによる把持の画像（近景）

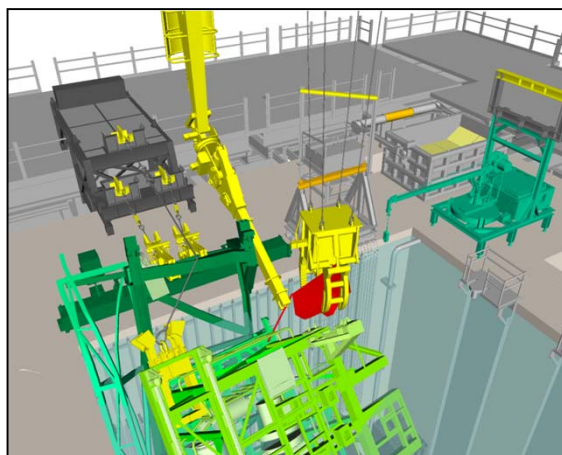
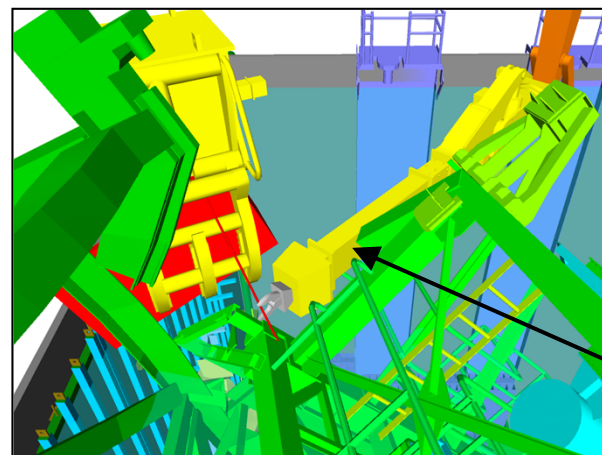
把持吊り上げ後のカッターでの吊り上げ画像（遠景）

把持吊り上げ後のカッターでの吊り上げ画像（近景）
