# 2号機西側サブドレンにおける放射能濃度上昇について

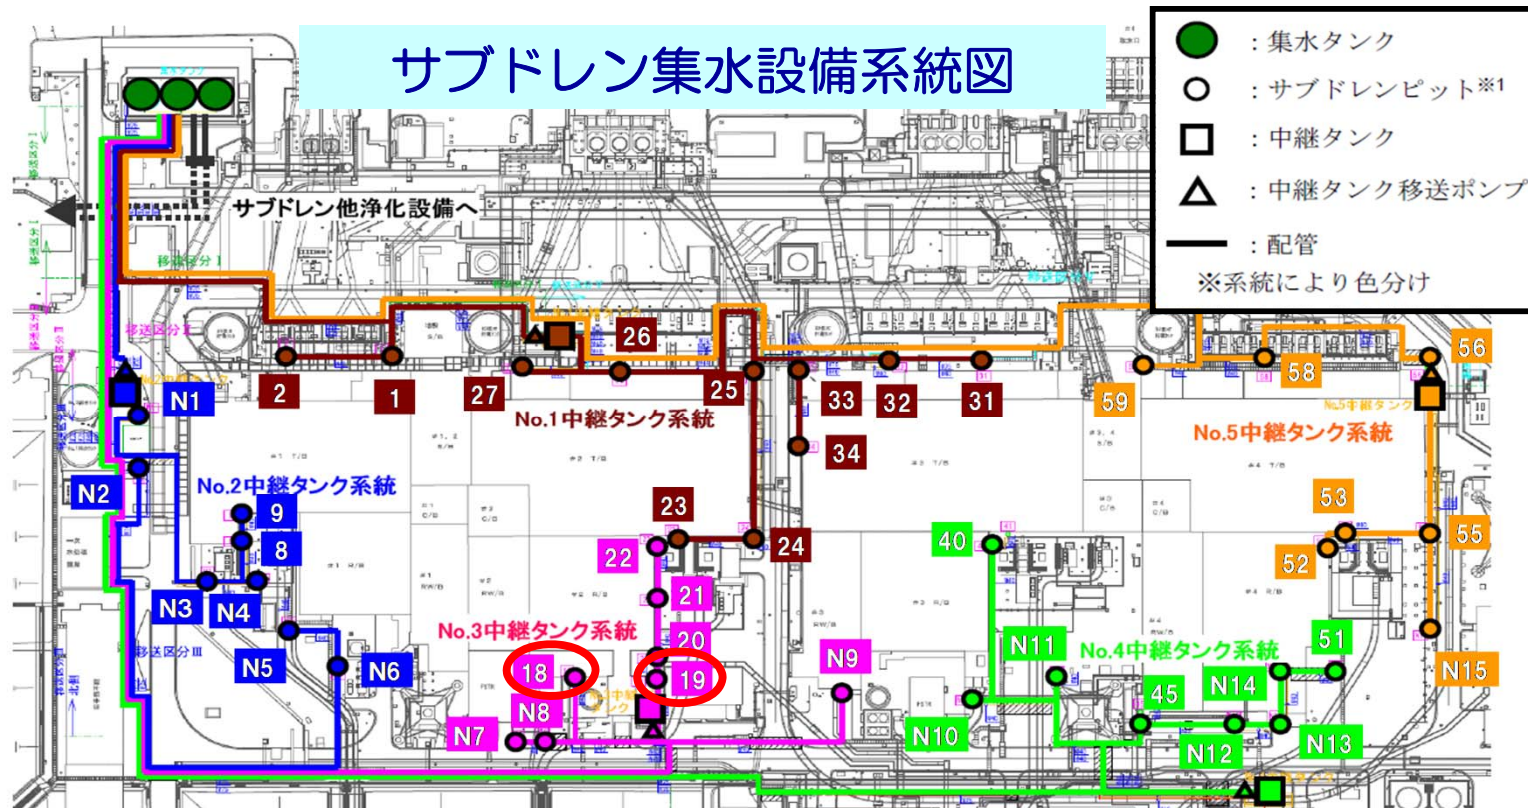
- サブドレン浄化の運用に向けて、汲み上げ対象の全ピットの水質状況の把握を10/22に実施した。調査の結果、2号機西側No.18, 19において、セシウム及び全βの濃度が上昇していることを確認。

- 前回の水質調査結果から、セシウム濃度が3桁上昇しているが、トリチウム濃度の変動は小さい（約2～3倍）。
- No18, 19ともに建屋より山側に位置しており、地下水位は建屋滞留水より十分に高い。（地下水位：OP+7～8m程度，建屋水位：OP+3m程度）
- 当該サブドレン水と2号機タービン建屋滞留水の放射能組成比は下表のとおり。サブドレン水はセシウム合計値と全βが同等であるものの、滞留水はセシウムの他にβ線放出核種の存在が確認されている。これはストロンチウム等によるものであり、サブドレンにはその存在が極小であることから組成が大きく異なっている。

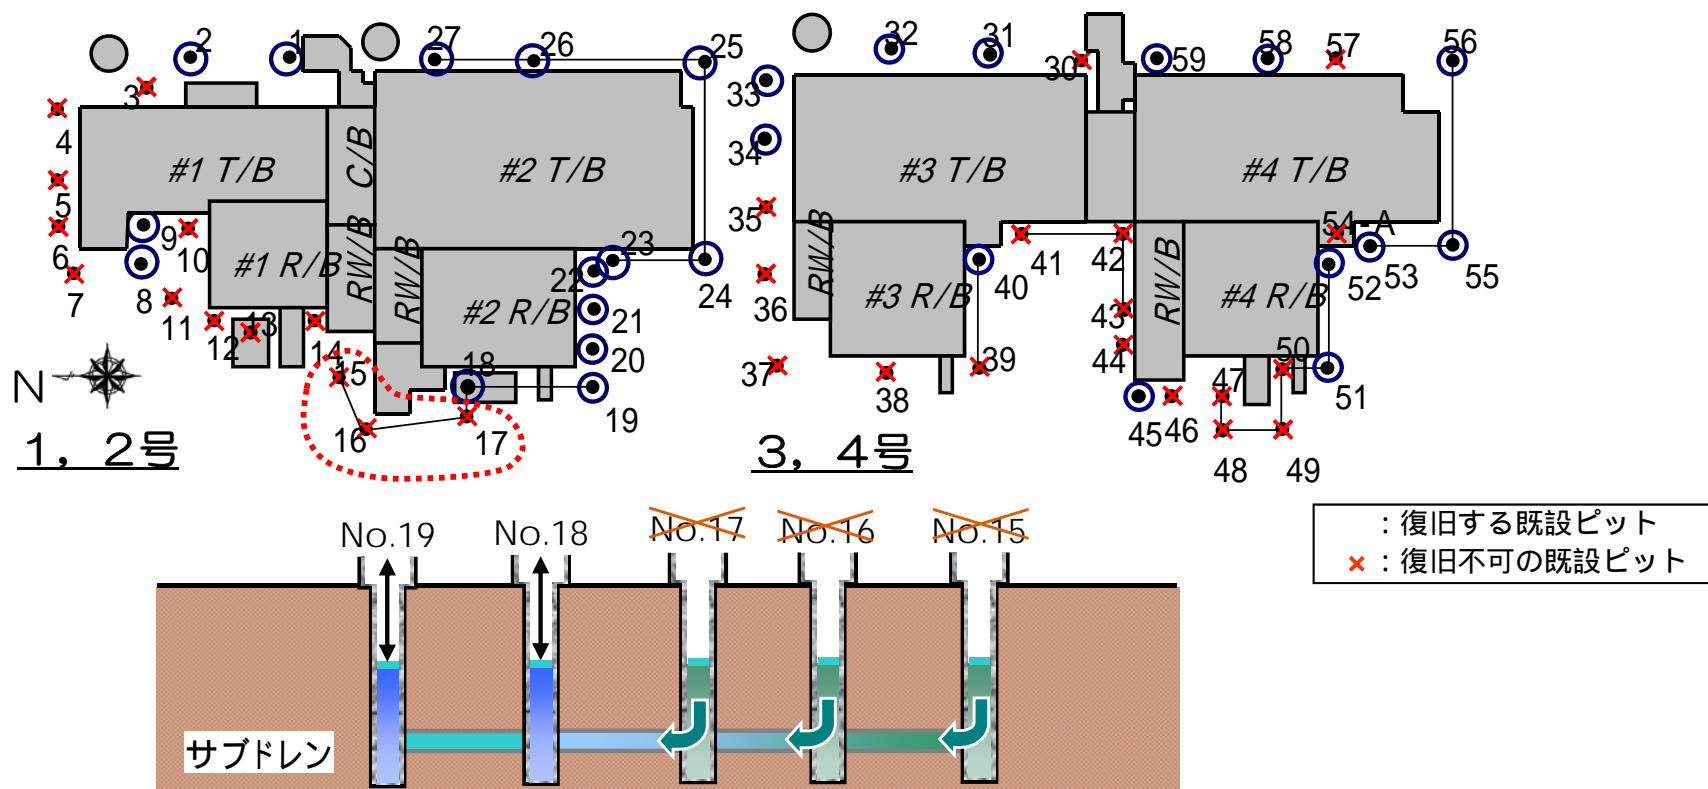
■ No.18, 19ピットは、高線量等で復旧不可と判断したNo.15, 16, 17ピットと横引き管で連結されており、10/18～19にサブドレン浄化性能確認試験の一環でNo.18, 19の揚水ポンプを稼働した結果、No.15, 16, 17ピットから放射性物質を徐々に引き込んだと考えられる。

■ 10/29に震災後初めてNo.16ピットの水質調査を実施したところ、高濃度の放射性物質を検出。

- No.18, 19ピットに横引き管で連結されているNo.16, 17ピットの閉塞等, 対策について検討していく。
- 対策が完了するまで, No.18, 19ピットからの地下水汲み上げは行わない。
- 原因の推定が出来たことおよび10/24以降, 当該サブドレン水の放射能濃度は低下し, その値から有意な変動がないことから, 作業員の被ばく低減の観点で, 当該および周辺のサブドレンの放射能分析を1日1回から1週間に1回に頻度を変更し, 傾向を監視していく。
