1号機放水路溜まり水及び護岸付近の地下水における 放射性物質濃度上昇について

平成26年10月31日
東京電力株式会社

1. 1号機放水路溜まり水の放射性物質濃度上昇について（概要）

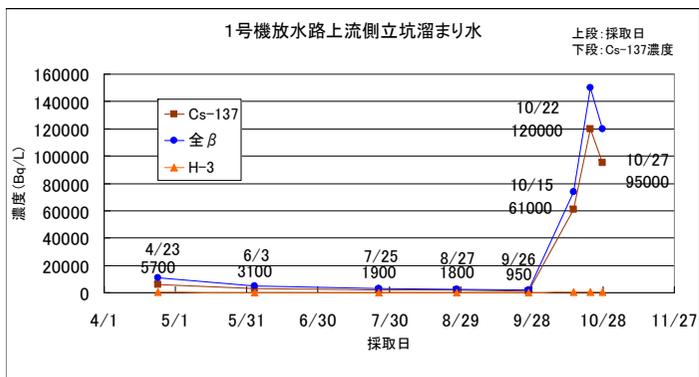
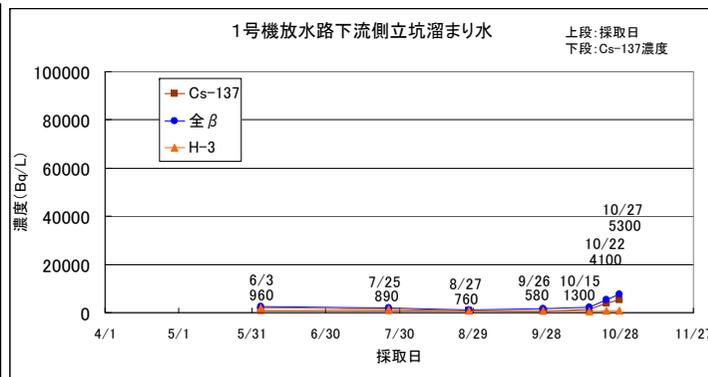
1. 2 1号機放水路調査結果

- 1号機放水路上流側のセシウム137濃度は、4月の5,700Bq/Lから、9月末には950Bq/Lまで低下。下流側の濃度も5月の960Bq/Lから、9月末には580Bq/Lまで低下。
- 降雨時に1号機タービン建屋周辺の雨水が流入するものの、10/6の台風18号による降雨時に採取した流入水のセシウム濃度も1,500Bq/Lであり、放水路の溜まり水濃度と大きく変わらない濃度であった。
- 2度の台風通過後の10/15に採取した上流側の溜まり水の濃度が、61,000Bq/Lに上昇。1週間後の10/22には、更に120,000Bq/Lに上昇した。
- 全β濃度も上昇しているが、セシウム濃度と同程度の濃度であることから、検出された全β放射能はほとんどがセシウムによるものと考えられる。また、トリチウム濃度は上昇していない。
- 10/27には下降に転じており、台風に伴う豪雨による何らかの汚染の一時的な流入と考えられる。

1号機上流側立坑流入水
 (1号T/B/ドック・T/B東側地表)

調査日：6/12 8/26 10/6

Cs134	採水時に	420
Cs137	流入無くサ	1500
全β	ソリッドで	1400
H3	きず	9.9

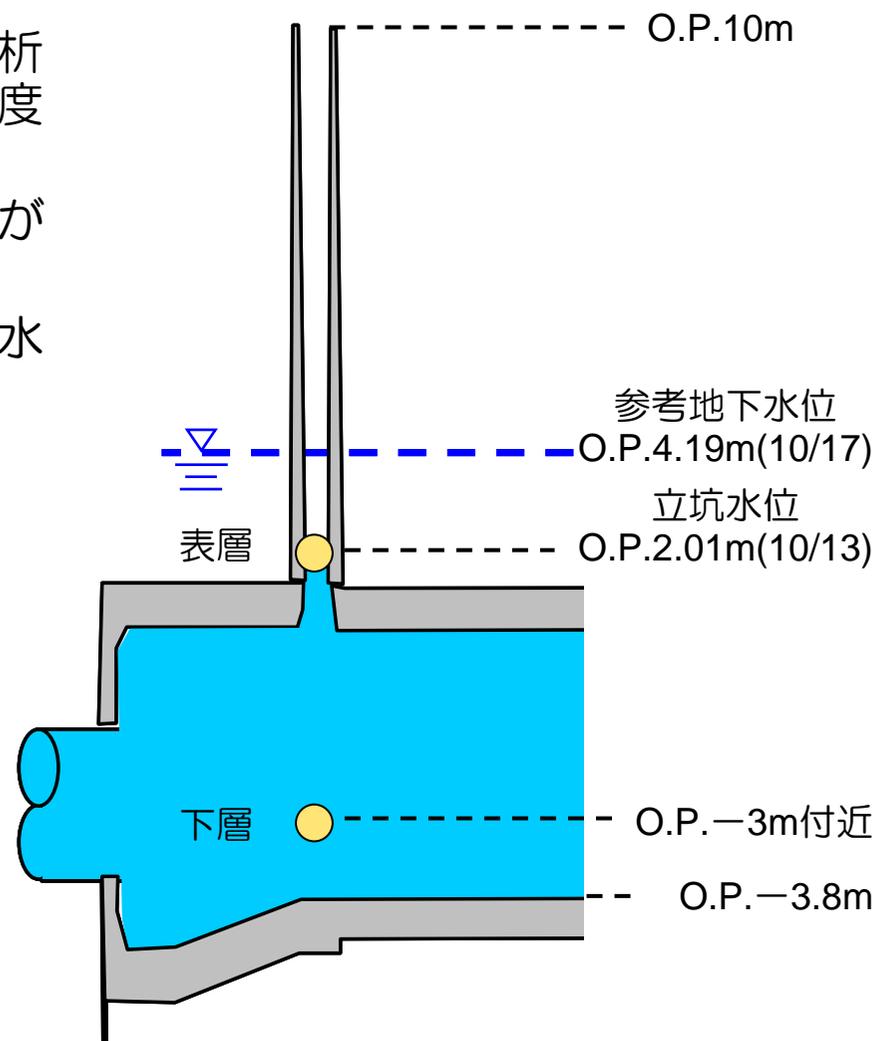
1号機放水上流側立坑付近断面図

- これまでの採水では、立坑の表層のみの採水であったことから、放水路内下層の採水を実施した。
- 放水路底面より1 m付近で採水した溜まり水を分析したところ、表層に比べてセシウム濃度は1/8程度であった。
- 下層の水は塩素濃度が高く、新たに流入した淡水が表層付近に分布しているものと考えられる。
- トリチウム濃度は下層が高く、過去に流れ込んだ水が滞留している可能性がある。

調査点	1号機放水路 上流側立坑(表層)	1号機放水路 上流側立坑(下層)
採取日	2014/10/27 15:20	2014/10/27 15:30
pH	7.5	7.4
塩素濃度(ppm)	125	980
Cs-134(Bq/L)	31,000	4,000
Cs-137(Bq/L)	95,000	12,000
全β(Bq/L)	120,000	15,000
H-3(Bq/L)	320	2,700

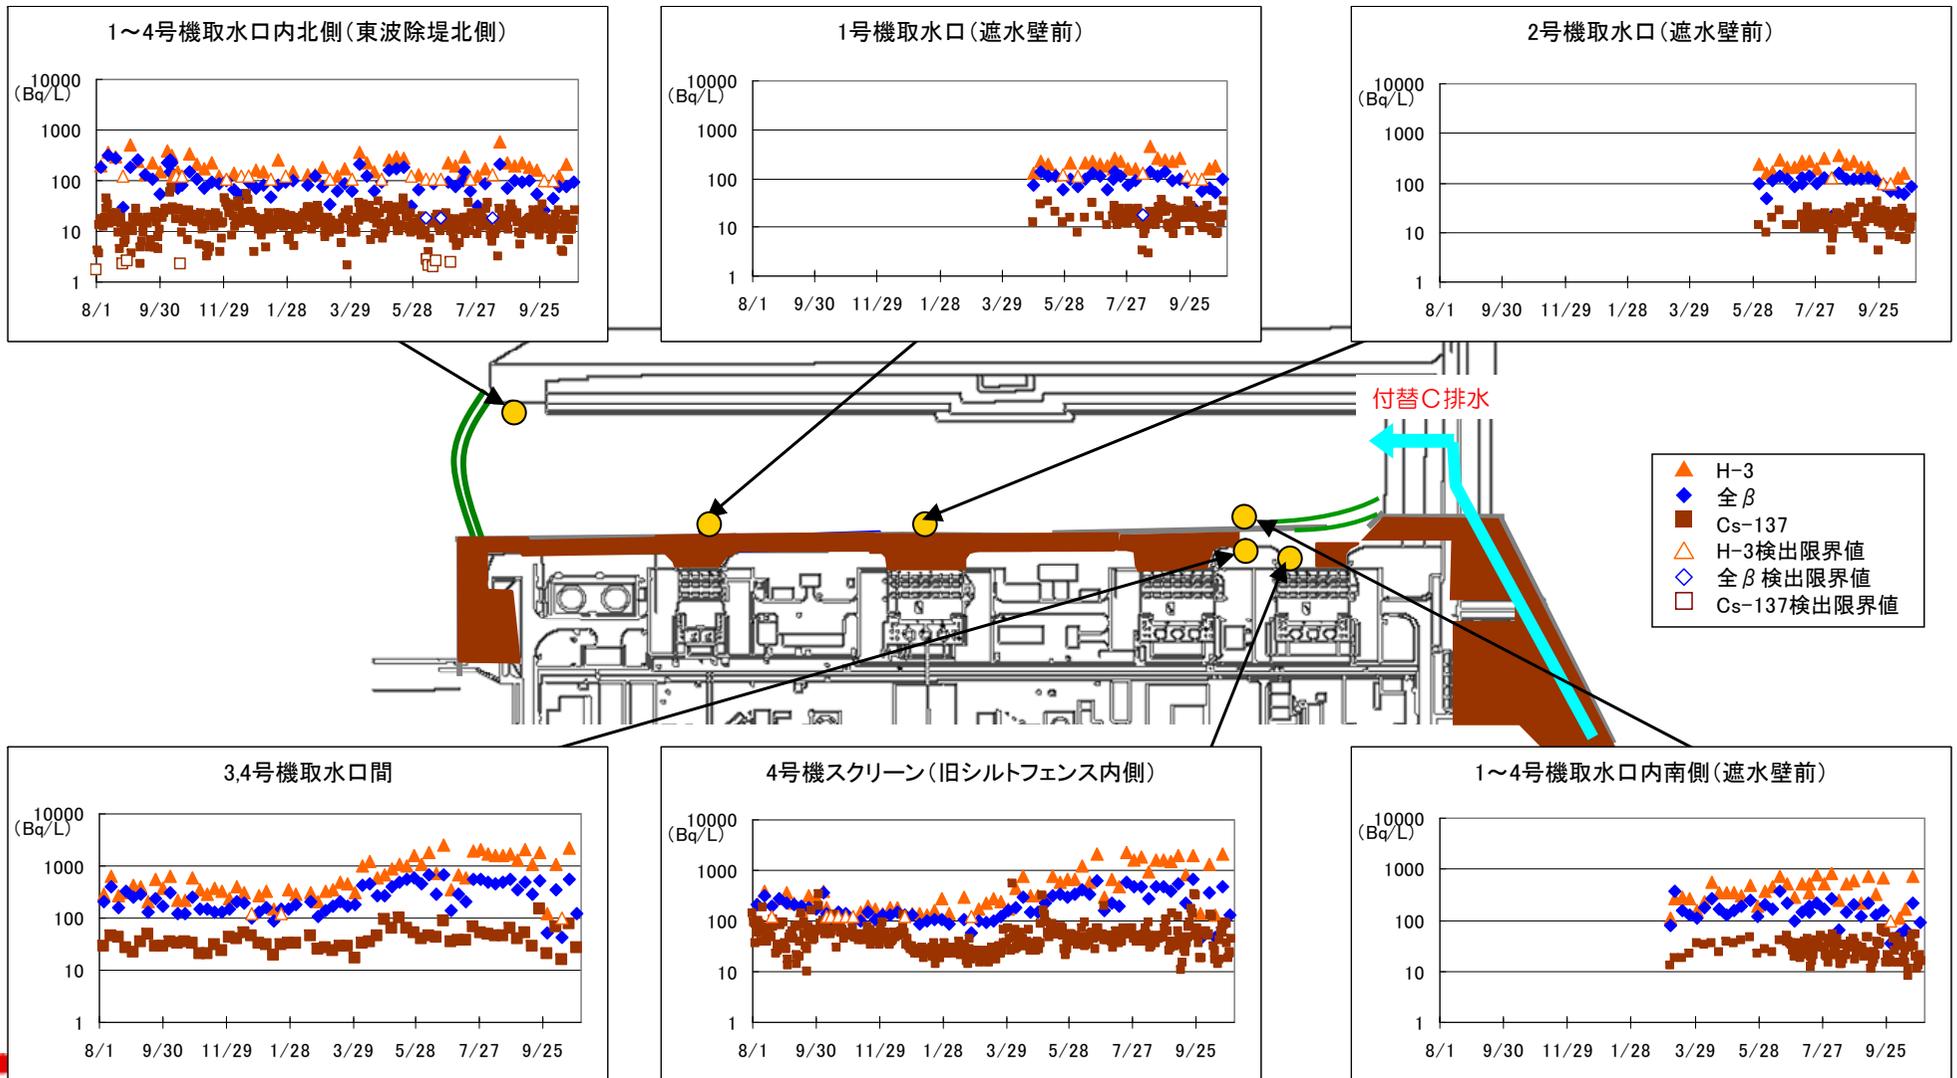
【参考】 1～4号機取水口付近の海水サンプリング結果

■ 1～4号機取水口付近の海水のセシウム137濃度は、最も高濃度である4号機スクリーンでも100Bq/Lを下回ってきており、台風による濃度上昇も特に見られていない。

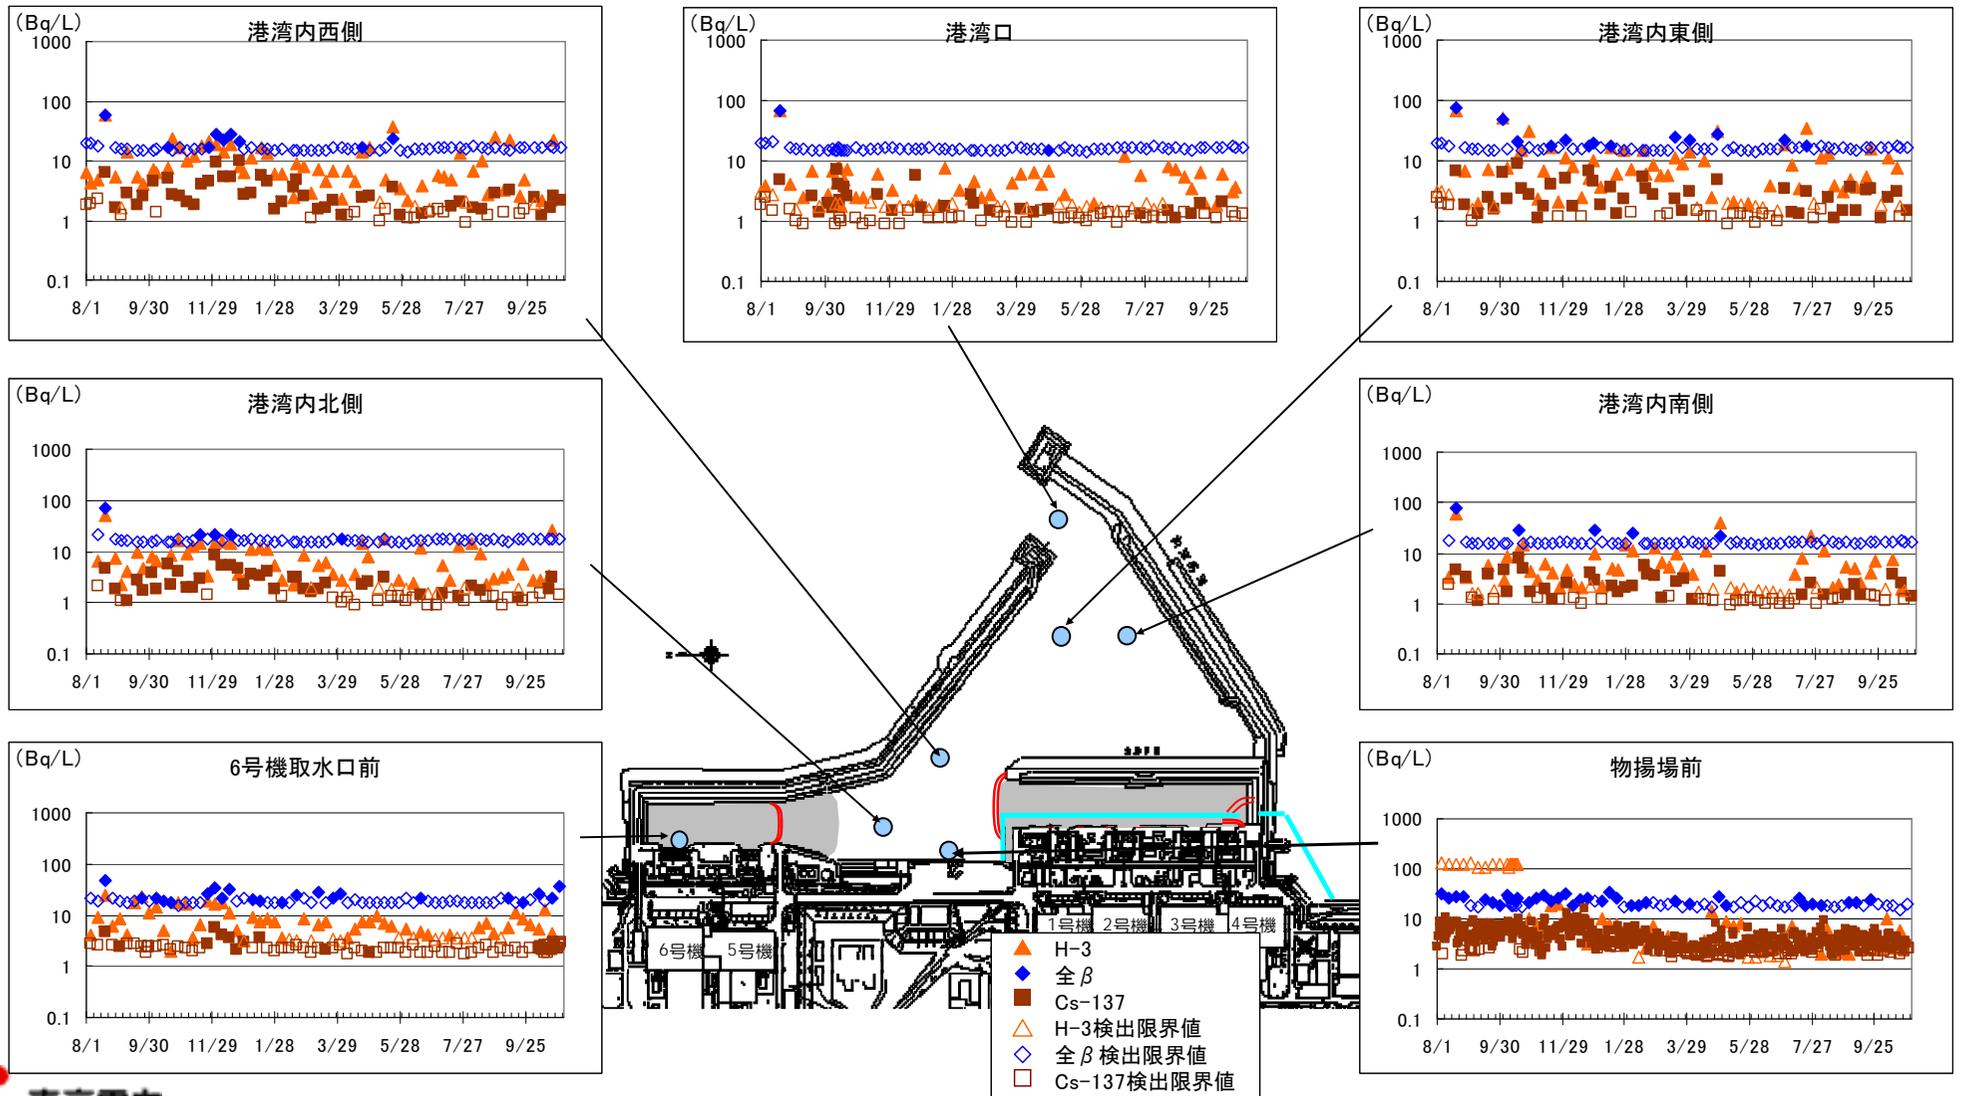
【参考】 港湾内の海水サンプリング結果

■ 台風通過後の10/8、17に採水した結果では特別な濃度上昇は見られていない。

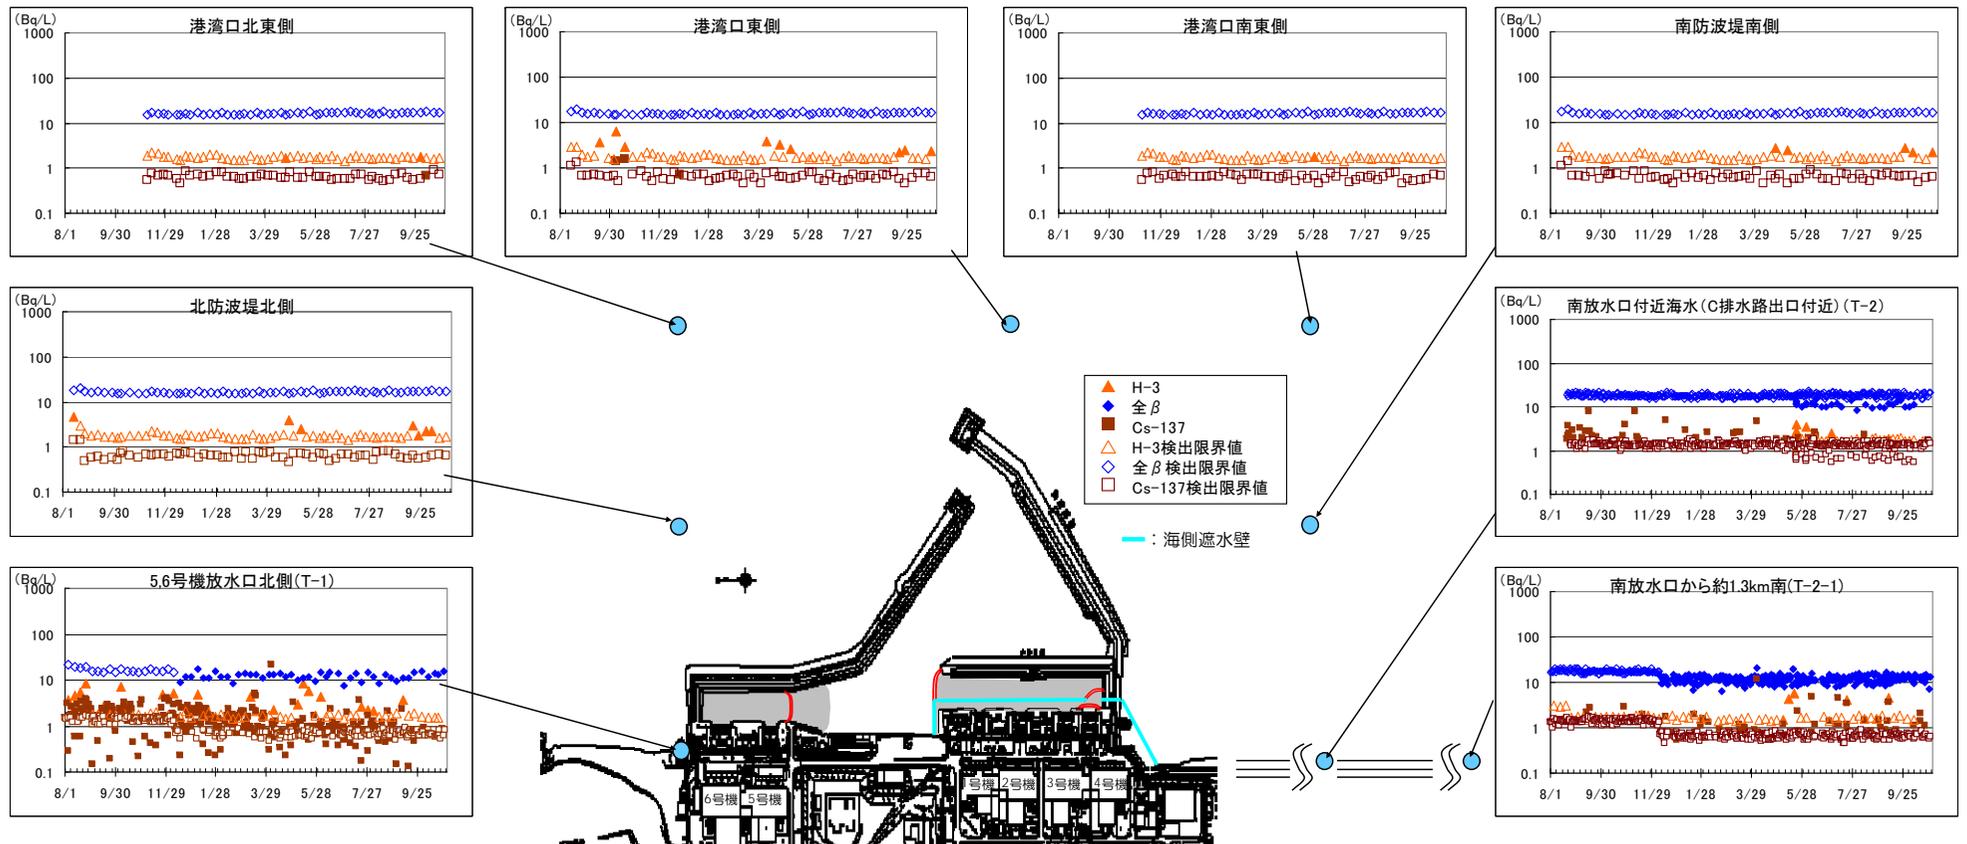
【参考】港湾外（周辺）の海水サンプリング結果

■ 港湾外の各採取点も、台風通過後の10/8、17に採水しているが、特に濃度上昇は見られていない。

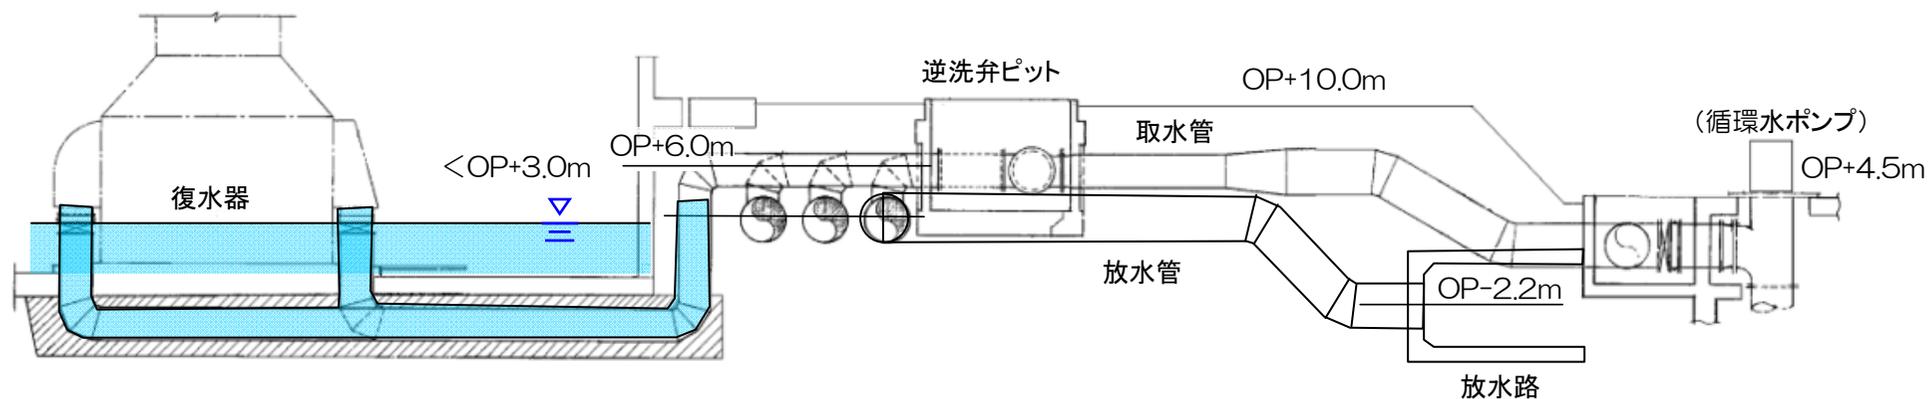
2号機循環水系レベル関係図(1号機もレベルは同じ)

- 放水路にタービン建屋から接続する放水管は、逆洗弁ピット付近でタービン建屋滞留水や周辺の地下水水位より高いO.P.約6m高さに立ち上がっており、復水器内の水位も低いことから、タービン建屋からの流入は無いものと考えられる。(P.11参照)
- また、上昇後の溜まり水の全ベータ放射能は、セシウムの放射能濃度と変わらずストロンチウムはわずかと考えられること、トリチウムの濃度上昇もほとんど無く、核種組成が異なることから、タービン建屋や海水配管トレンチ等の滞留水が流入した可能性は無いものと考えられる。
- 以上より、台風時の降雨による流れ込みを原因と考え、以下のとおり立坑周辺の調査を実施したが、現時点で汚染源は特定できていない。
 - 10/6の降雨時に、排水路および排水路脇の水抜き管から雨水の流入を確認したが、流入水の濃度は、今回検出された溜まり水濃度に比べて低い濃度であった。また、水抜き管の外側の窪地の地表面で線量率測定を実施したが、特別に高い線量率は見られなかった。(P.12、13参照) 今後、土壤汚染密度の測定を行う。
 - 10/15、22に採水した上流側立坑の水をろ過して再測定したが、セシウム濃度、全β濃度の変化はほとんど無く、土壤自体の流れ込みの可能性は低かった。
- 引き続き、流れ込み水の再調査、土壤の測定、地表面の線量率測定等の調査を継続して汚染源の特定に努め、その結果を踏まえて対策を行う。

- 復水器から接続する配管は、逆洗弁ピット付近でO.P.+6m（中心）まで立ち上がっており、タービン建屋の水位より高く、復水器内の水位も低いことから、放水管からの流入は無いものと考えられる。

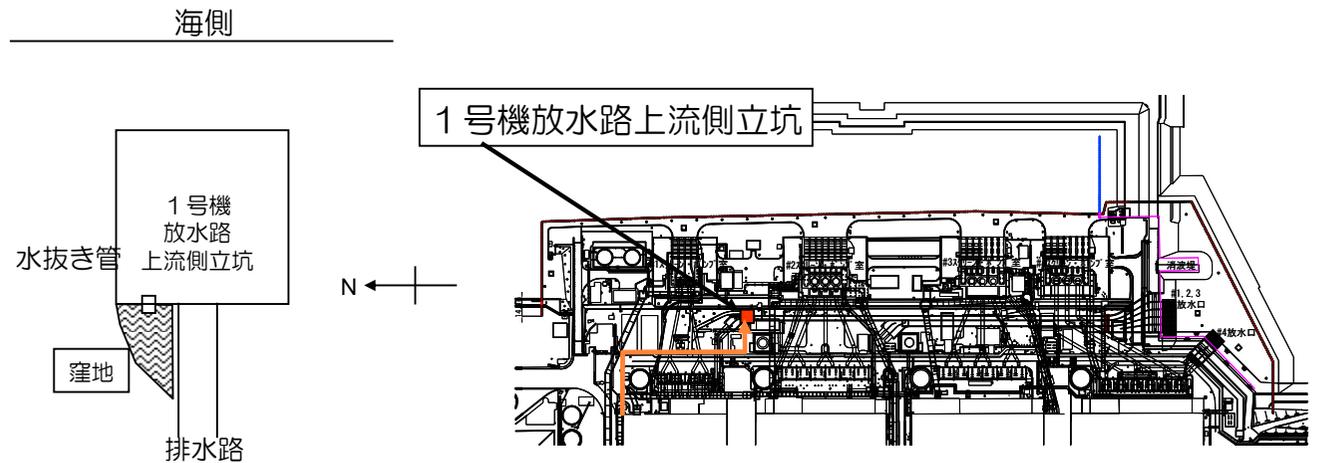
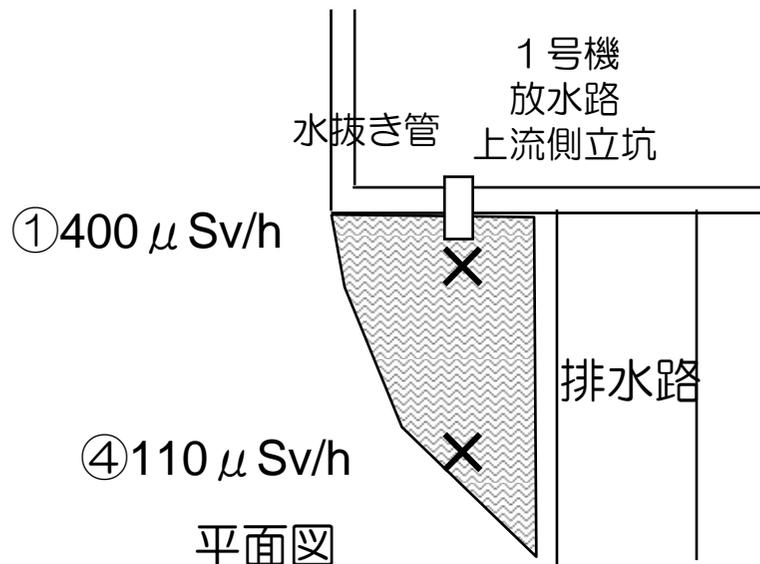
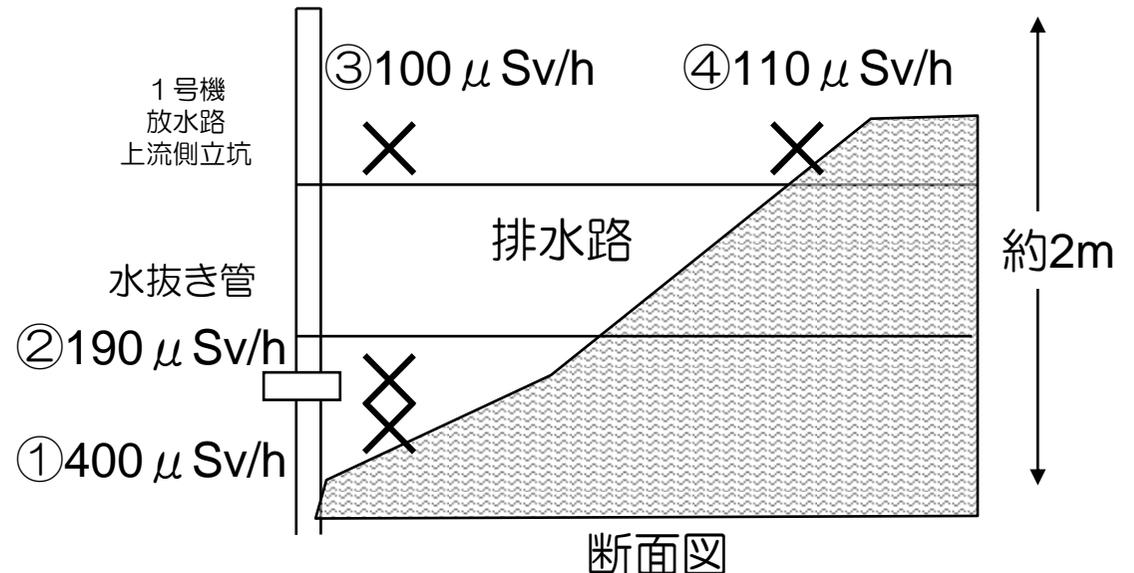
1. 7 1号放水路上流側立坑横の窪地の線量率測定結果

- 1号機放水路脇の窪地で、地表面付近の γ 線線量率測定を行った。
- 窪地の最深部では、最大 $400\mu\text{Sv/h}$ と高めであったが、特別に高い線量率ではなく、範囲も局所的であった。

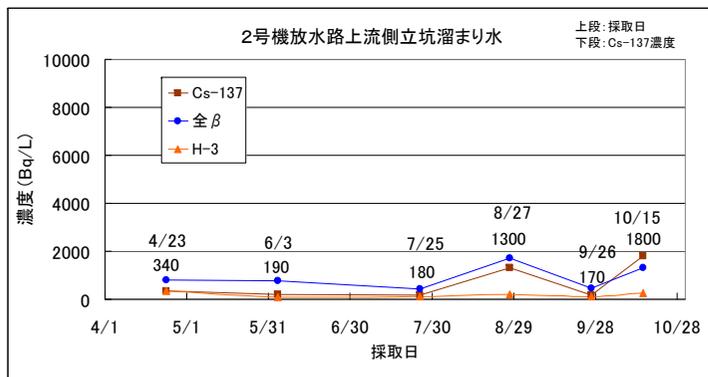
【参考】 2号機放水路調査結果

- 2号機放水路上流側は、当初よりセシウム137濃度が340Bq/Lと低かったが、8/26の降雨翌日の採水で、1,300Bq/Lに上昇し、9月末には170Bq/Lに低下。台風後の10/15の採水では再度1,800Bq/Lに上昇。
- 3号機タービン建屋周辺からの流入水のセシウム濃度が高く、一時的に濃度が上昇するものの、拡散や希釈、沈降等により濃度が低下しているものと考えられる。

2号機上流側立坑西側流入水
(2号T/Bil-ドレ・T/B東側地表)

調査日	6/12	8/26
Cs134	140	
Cs137	400	サンプリング できず
全β	770	
H3	13

2号機上流側立坑南側流入水
(3号T/Bil-ドレ・T/B東側地表)

調査日	6/12	8/26
Cs134	3,800	3,100
Cs137	11,000	9,400
全β	18,000	17,000
H3	65	41

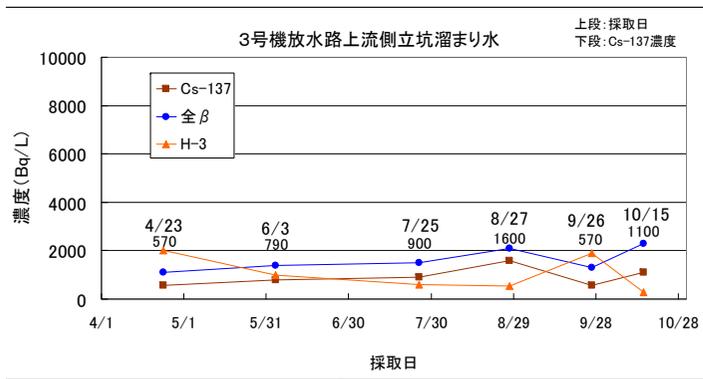
【参考】 3号機放水路調査結果

- 3号機放水路上流側は、2号機放水路と同様、当初よりセシウム137濃度が570Bq/Lと低かったが、8/26の降雨翌日の採水で1,600Bq/Lに上昇し、9月末には570Bq/Lに低下、台風後の10/15の採水で再度1,100Bq/Lまで上昇。
- 2号機同様、放水路への流入水濃度は溜まり水より高く、降雨時の流入により一時的にセシウム濃度が上昇するものの、拡散や希釈、沈降等により濃度が低下しているものと考えられる。

3号機上流側立坑流入水 (3号S/Bル-ド リ・T/B東側地表)	
調査日	6/12 8/26
Cs134	1,400
Cs137	4,100
全β	4,800
H3	ND(9.4)
(単位：Bq/L)

3号機下流側立坑流入水 (4号T/B建屋周辺雨水)	
調査日	6/12 8/26
Cs134	1,000
Cs137	2,800
全β	3,900
H3	13
(単位：Bq/L)

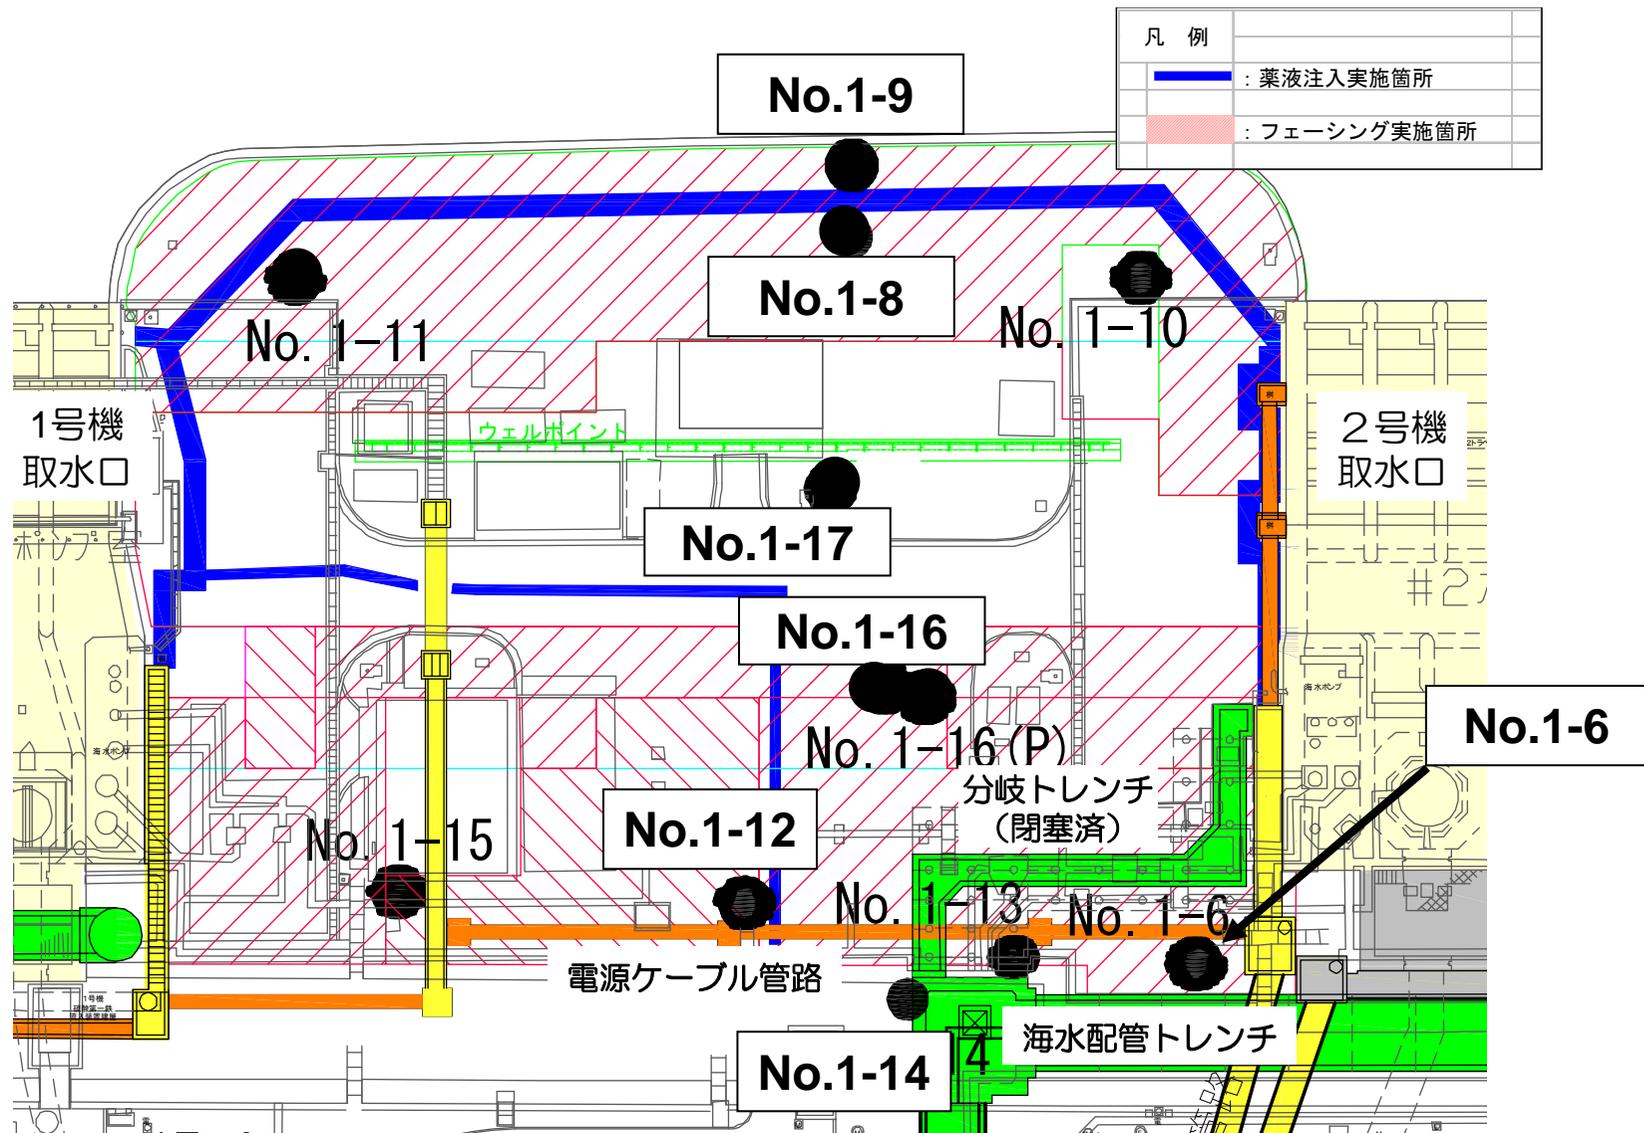
2. 1 1, 2号間地下水観測孔の採取位置

- 台風18号、19号の通過後、1, 2号機取水口間エリアで行っている地下水モニタリングで複数の観測孔で変動が観測された。
- 特に観測孔No.1-6の全β放射能濃度とセシウム濃度が約7倍に上昇した。現在はほぼ台風前のレベルまで戻っている。（トリチウムは変動なし）

- 台風18号、19号では年間平均降雨量（過去10年）の約20%の降雨量があり、地下水位が大きく上昇するとともに、ウェルポイントでは2週間で通常時の62.5%多い揚水をしていたことから地下水の流れが変化していたと考えられる。
- なお、地盤改良を行った地点の海側にある観測孔No.1-9の濃度には変化が見られていないことから、海洋への影響は無いものと考えられる。

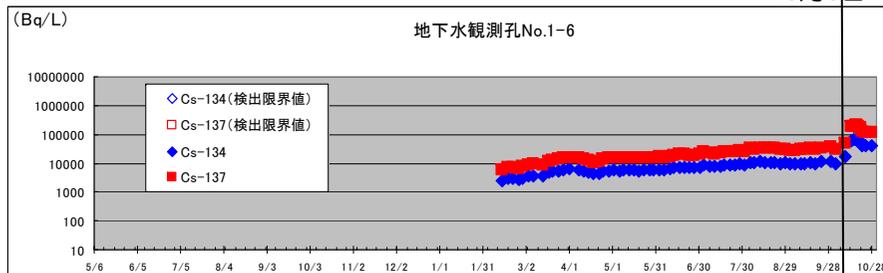
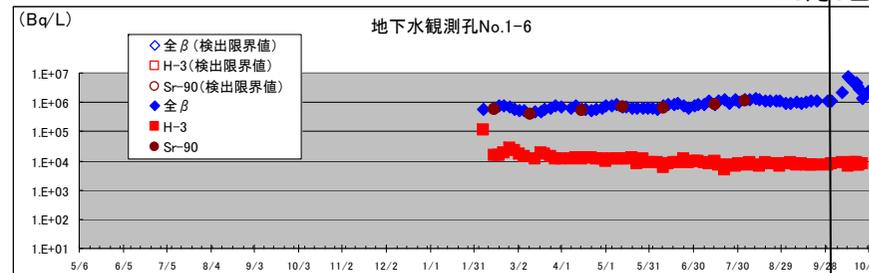
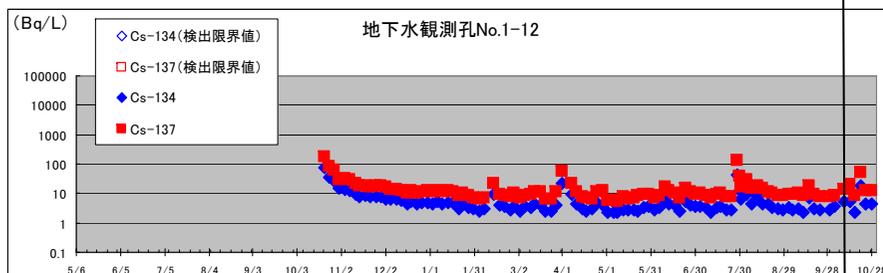
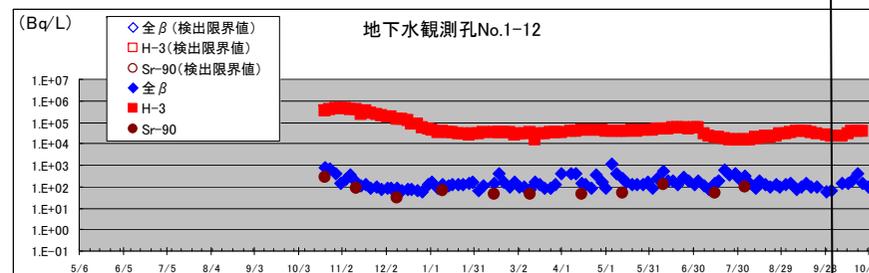
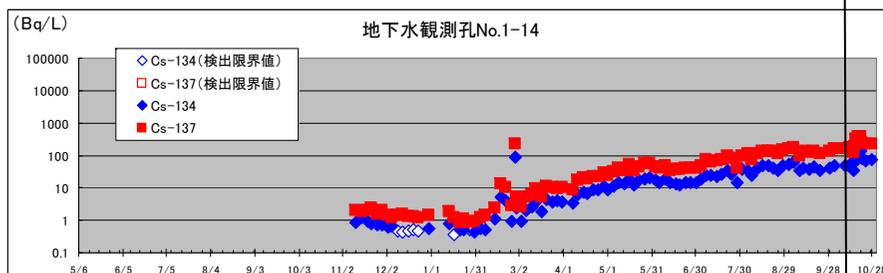
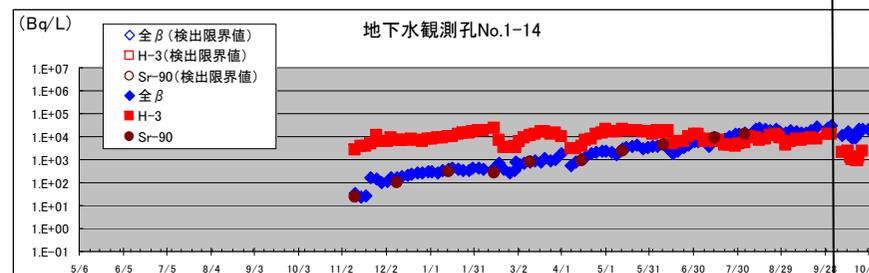
2. 3 地下水観測孔の濃度変化 (1/2)

観測孔		測定値の傾向		
		Cs	全β	H-3
No.1-6	台風前	↗	↗	↘
	台風後	↑	↑	⇒
No.1-12	台風前	↗	⇒	⇒
	台風後	↑	⇒	⇒
No.1-14	台風前	↗	↗	⇒
	台風後	↑	↗	↓
No.1-16	台風前	↗	↘	↘
	台風後	↑	⇒	↘
No.1-17	台風前	⇒	↗	⇒
	台風後	⇒	↓	↑
