J2タンクエリアA4タンク
旋回梯子レール落下による災害発生の原因と対策について

平成26年11月20日

東京電力株式会社

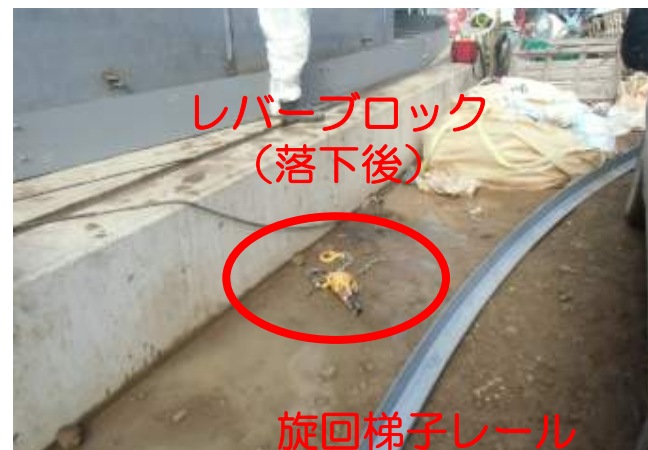
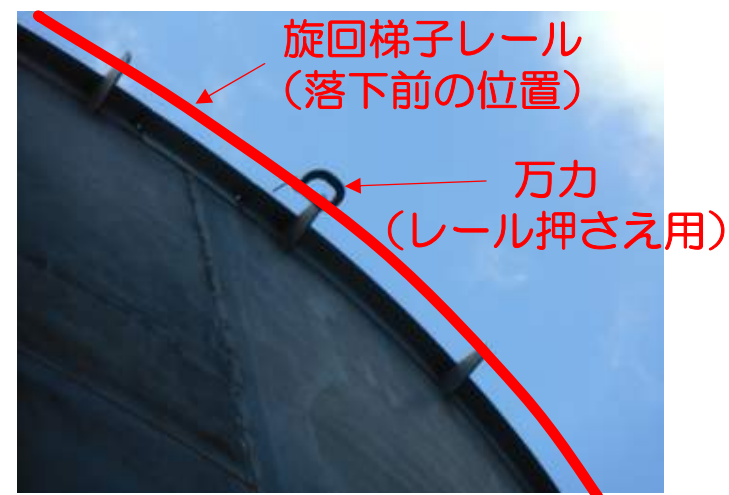
(A-4タンク上部)

当該レール仕様
長さ：約25m
重さ：約390kg

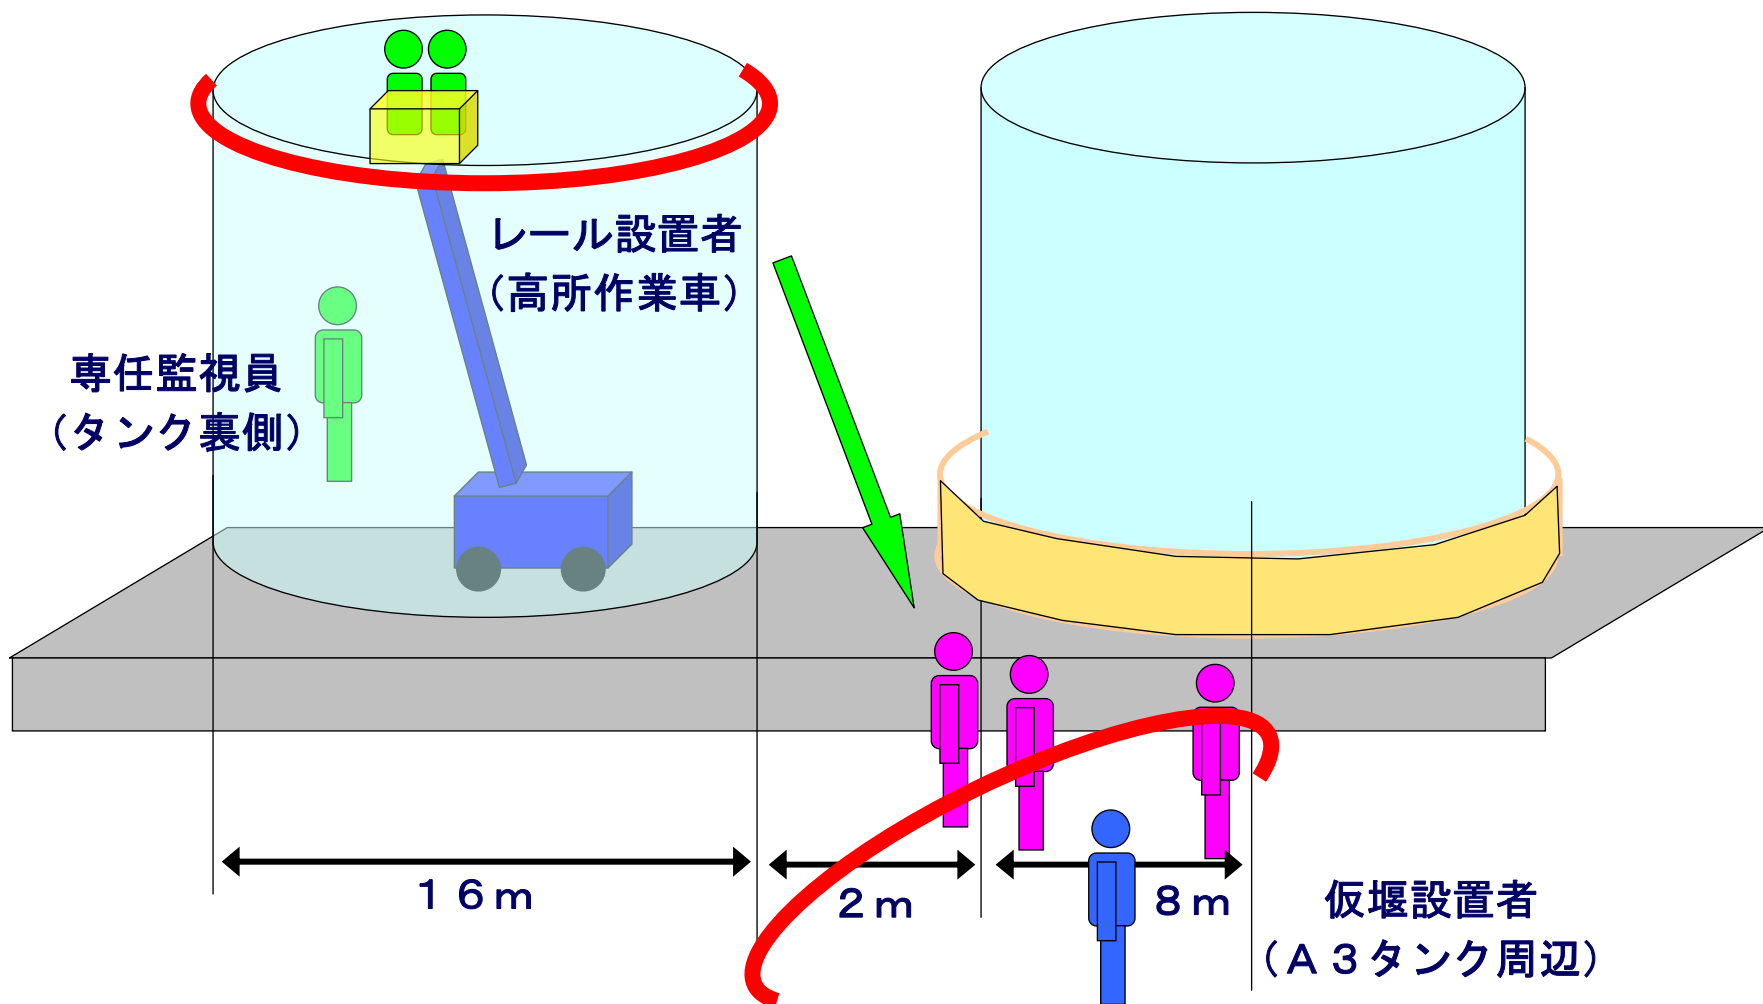
2. 1 現場状況イメージ図

J 2 - A 4 タンク
※旋回梯子レール設置
(位置調整中)

J 2 - A 3 タンク
※仮堰設置
(片付け作業中)

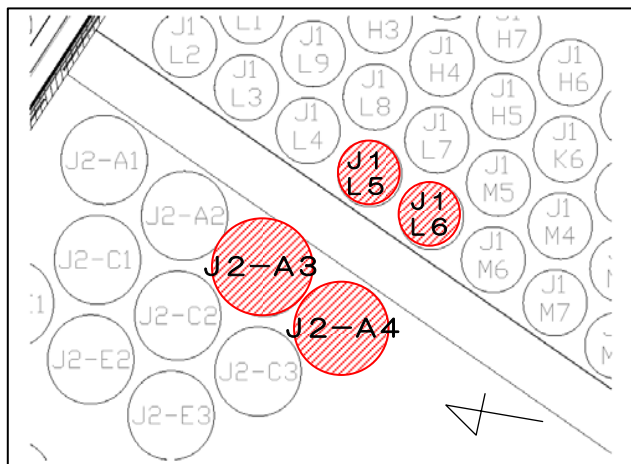
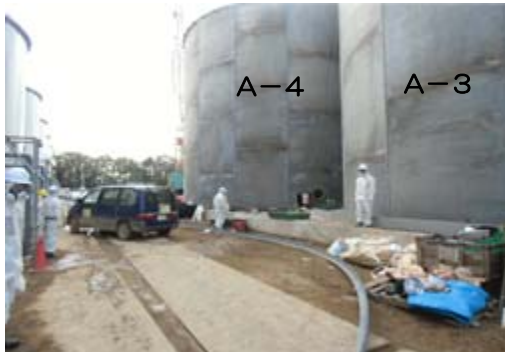
< J2エリアA-3、A-4タンク >

A-3、A-4タンク本体および基礎について
目視点検を行い異常なし。

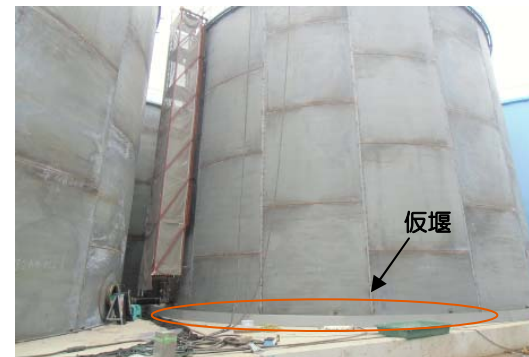
A-3、A-4の仮堰について目視点検を行い異常なし。

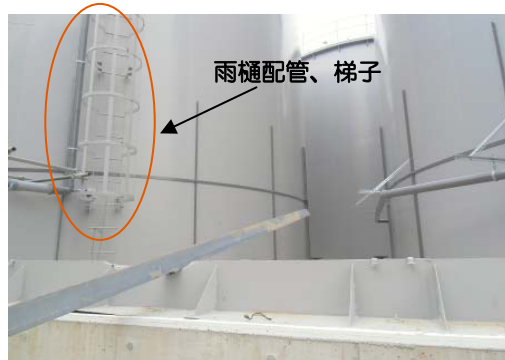
< J1エリアタンクおよび雨樋配管、梯子 >

J1エリアタンク、雨樋配管、梯子について目視点検を行い異常なし。

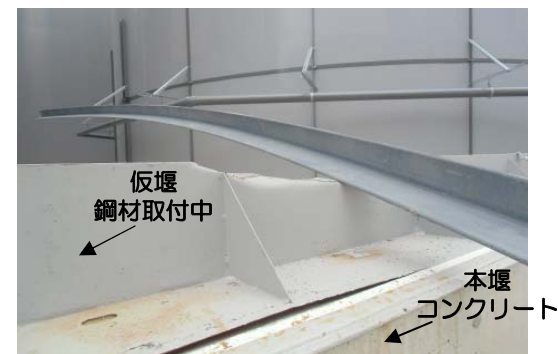
< J1エリアタンク本堰 >

J1エリアタンク本堰について目視点検を行い異常の無い事を確認。
※仮堰については一部凹みを確認。
補修予定

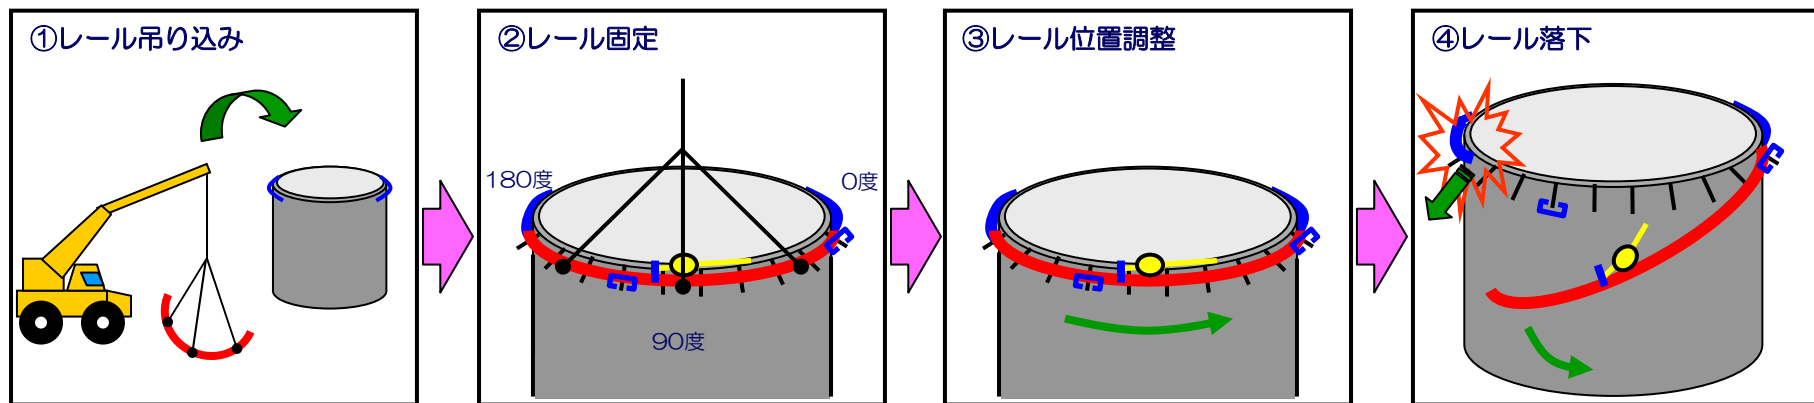
レール落下までの作業の状況

- ①クレーンにて、レールサポート上部に半円のレール（90度側）を設置。
*既に270度側は設置されていた。
- ②クレーンを降下させ、レール荷重をレールサポートに預けるとともにレールがレールサポートからはみ出している部分をレバーブロックにて引っ張り設置。
*万力の設置は、27度、105度付近に設置
レールがレールサポート上に設置できたことを確認し、クレーンフックを取外した。
- ③レールの周方向位置が270度側のレールと約300mm程度重なっていることを確認したため、支持用のレバーブロックの取付先を屋根架台からキーナットに付け替えて、レバーブロックを操作しレールを周方向へスライドさせた。
- ④反対側のレールとの重なりが解消されると同時に、レールが外側に外れ落下した。

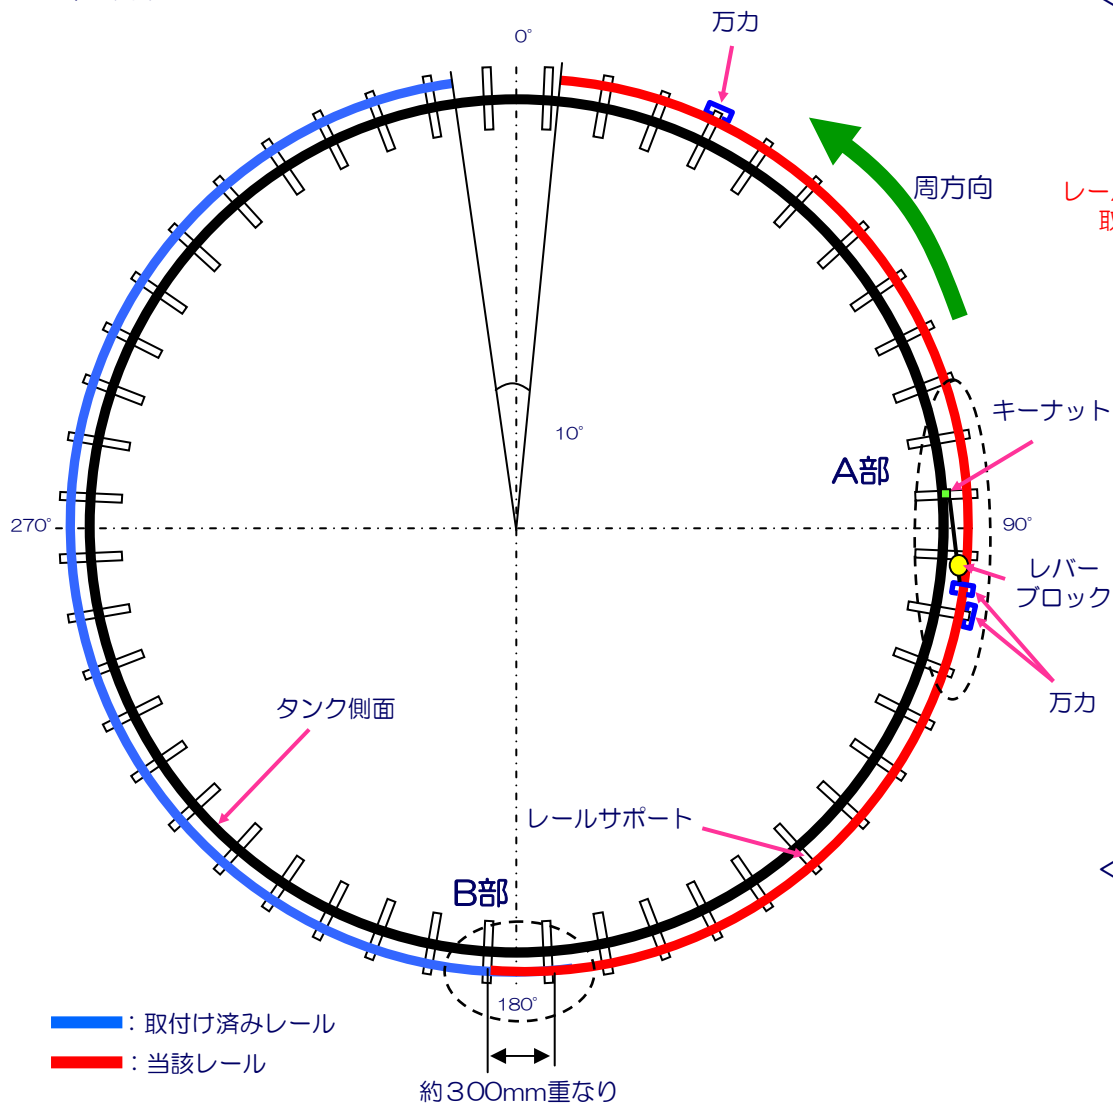
<機材位置図>

- スライド作業時のレールは、万力2箇所と270度側のレールの重なり部分の3点でレールサポートに保持されていた。
- レールは長尺であり、真円に対して多少なりの歪みを有していた。
- レールの移動とともに保持されていたレールの重なり部分（押さえ込まれた力）が解放され、レールが外側へ移動し180度側のレールサポートから落下、それにつられて27度、105度付近の万力がずれ、レール全体が落下した。

- 元請け会社はレールの位置合わせおよび固定溶接を行った後にクレーンの玉がけを外す内容を施工要領書に反映する。
- レールの位置合わせ用に、万力ではなく落下防止金物を予め溶接にてレールサポートに取り付け、レールがレールサポートから外れることを防止する。
- 元請け会社は作業フローチャートを用いて、玉がけの解除指示などの次工程へ移る際の確認責任者を明確化する。
