# 2号機西側サブドレンの放射能濃度上昇について

# No.18, 19放射性物質濃度上昇への対策

# No.17ピット閉塞状況

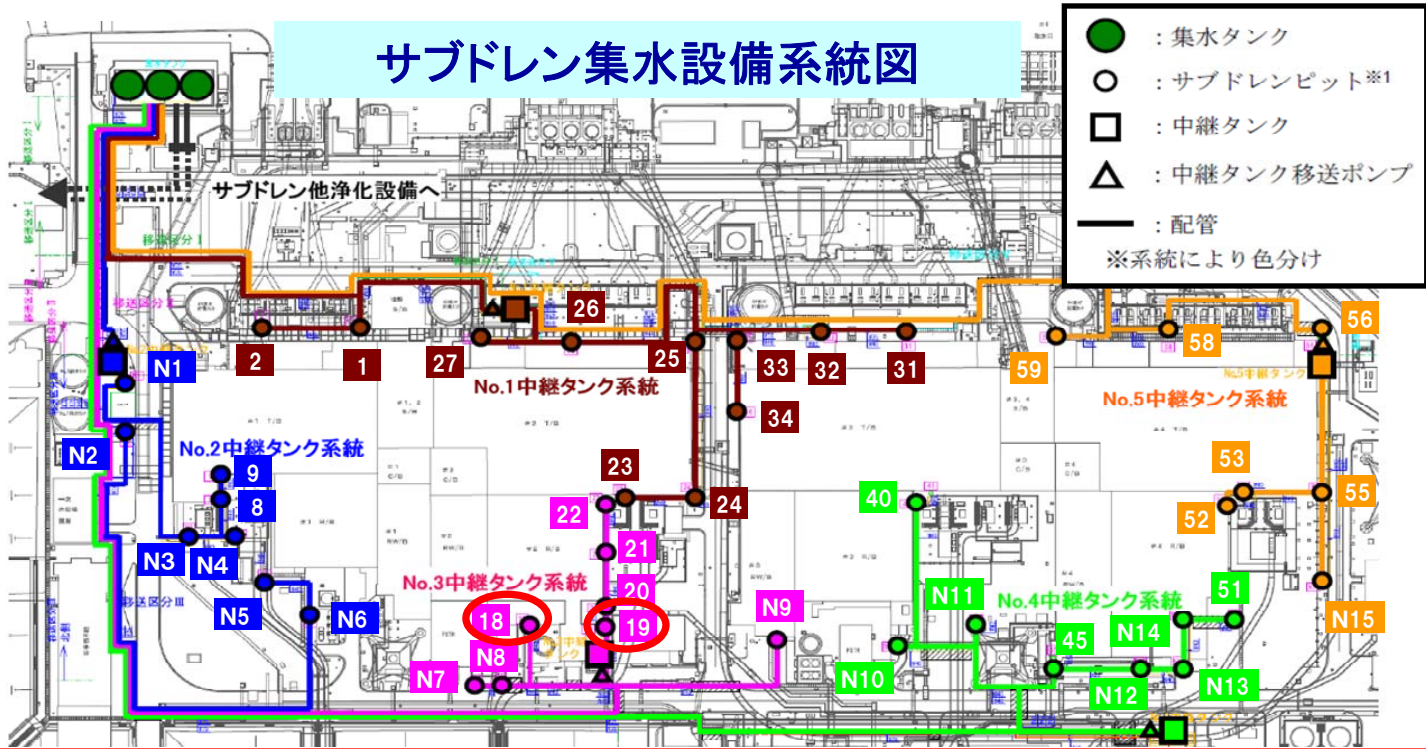
■サブドレン水処理施設の運用に先立ち、汲み上げ対象の全ピットの水質状況の把握を10/22に実施した。調査の結果、2号機西側No.18, 19において、セシウムおよび全βの濃度が上昇していることを確認。

※括弧内は昨年末(H25/11~12月)の水質調査結果。

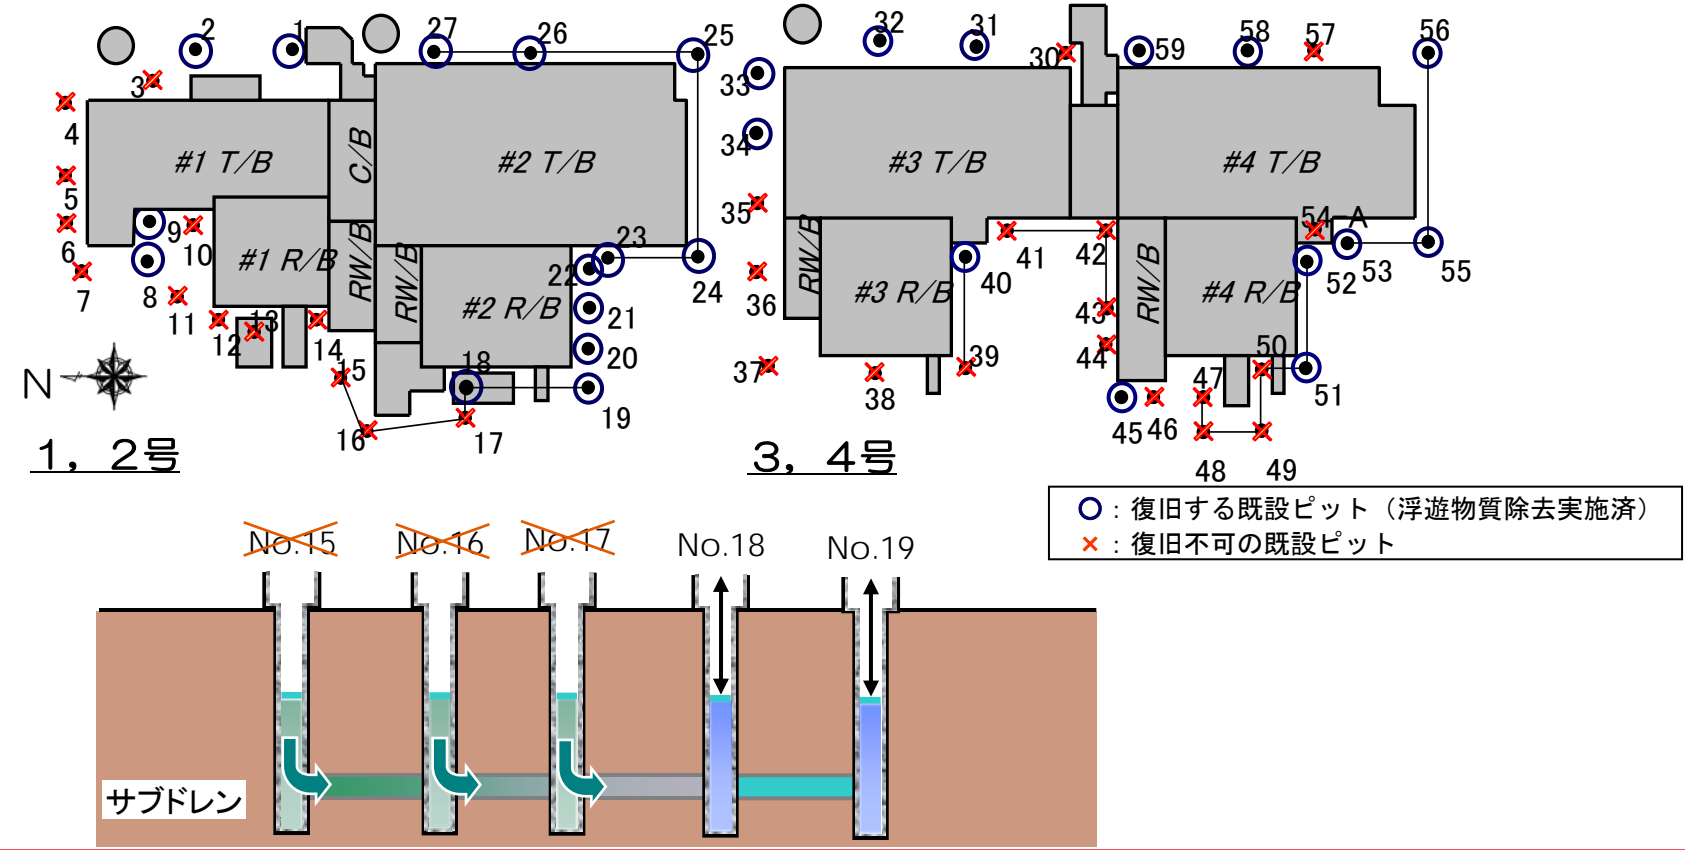
- 昨年末の水質調査結果から、Cs137の濃度が3桁上昇しているが、H3は変動が少ないことから、地下水からの移行ではなく、フォールアウトによる汚染が混入したと考えられる。
  - いずれも建屋より山側に位置しているが、地下水位は建屋滞留水水位より十分に高く、建屋滞留水が山側に逆流したとは考えられない。
  - 他のピットも水質調査を進めているが、同様の放射性物質濃度の上昇は確認されていない。
- No.18とNo.19は、高線量等で復旧が困難であったNo.15, 16, 17とピット底部で横引き管で連結しており、ポンプ稼働により、**No.15, 16, 17から放射性物質を徐々に引き込んだと考えられる。**

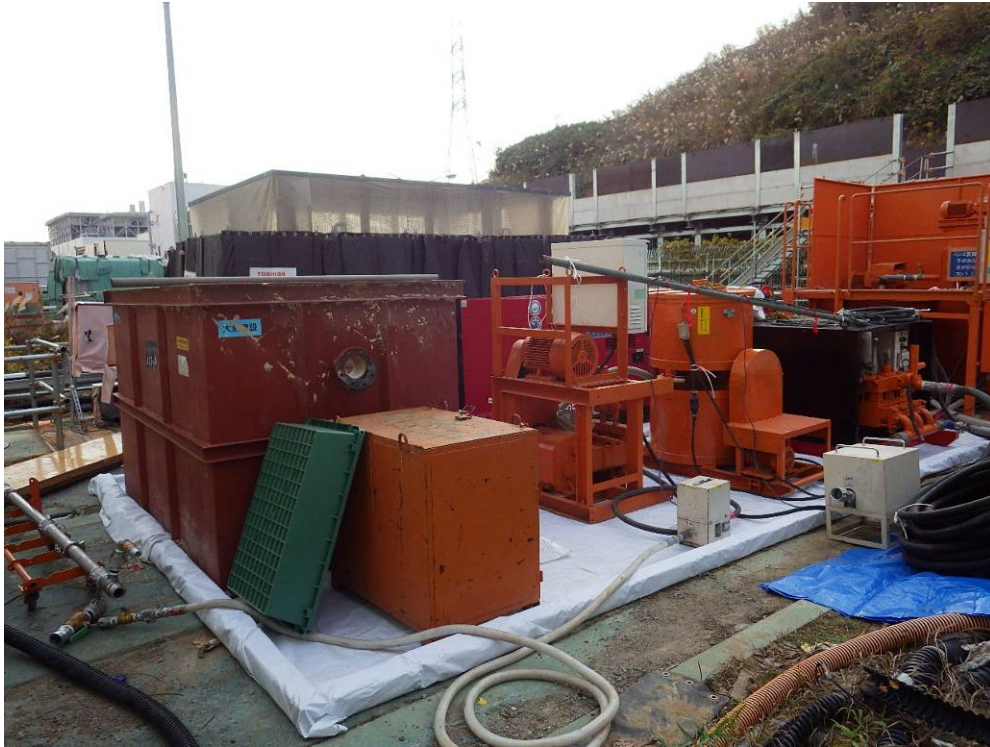
充填材(可塑性グラウトモルタル)プラント設置状況

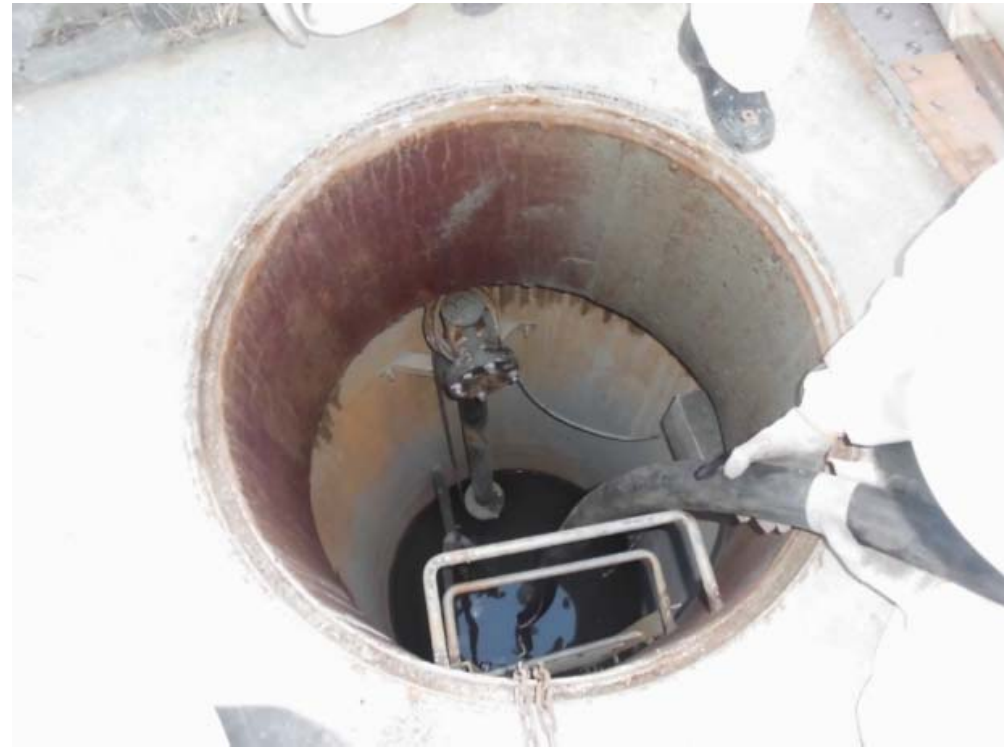
充填材打設状況

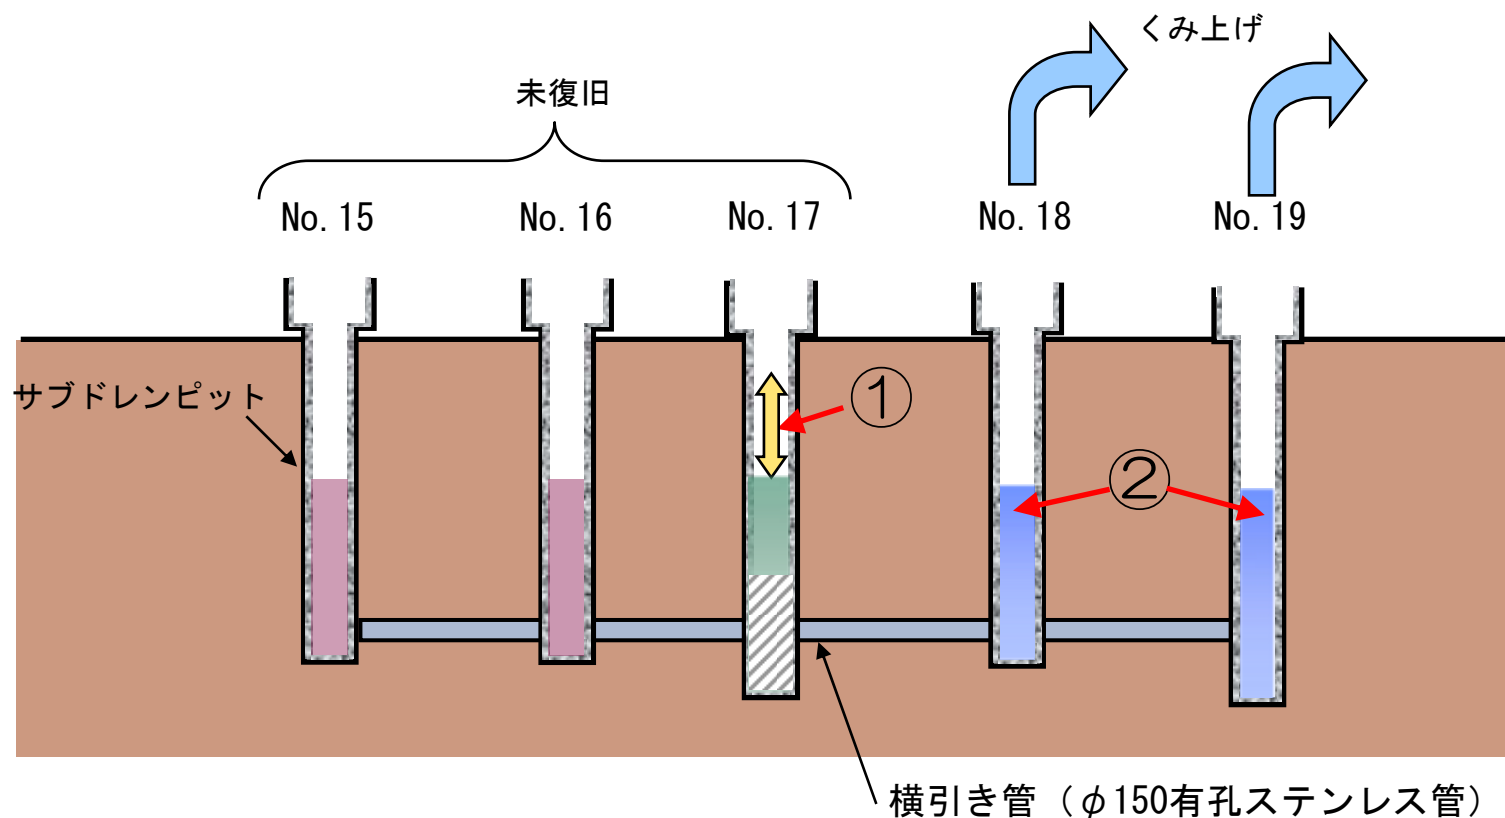
●No.17へ充填材を打設した後、No.18, 19ピットから地下水を汲み上げ、以下の確認を行うことにより横引き管の閉塞確認を実施。

- ①No.17ピットの水位低下がないこと。
- ②No.18, 19ピットの放射性物質濃度が徐々に低下すること。
