1. 対策の目的について

トレンチ内汚染水の除去・内部充てんによる、
汚染水漏れリスクの軽減

2号機海水配管トレンチの概要(鳥瞰図)

トレンチ内の汚染水除去の取組み(2)

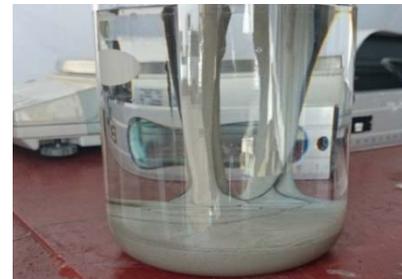
①水中不分離性の確認

水中に充てん材を直接投入しても
材料は分離しない
←左写真参照
(高い水中不分離性)

※施工時は、管にて底の方から慎重に
充てん材を打設

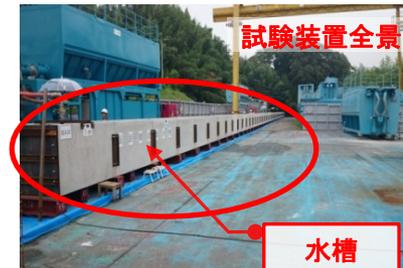
②高い流動性の確認

約100mの水槽の片側から充てん材を
打設し、反対側から到達を確認し、
充てん材の状況を確認
※H26.9.8、H26.10.10
(高い流動性)

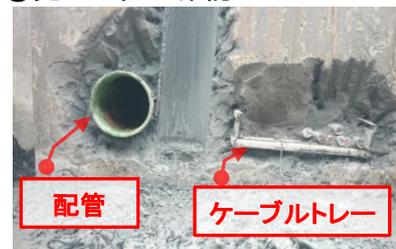
③充てん性の確認

水槽による充てん試験により、
配管等のすき間にも充てん
することを確認(高い充てん性)
※左写真: ケーブルトレイ部分参照

←②の流動性を確認する試験時に
充てん材が到達する箇所に
配管を設置し、状況を確認したもの

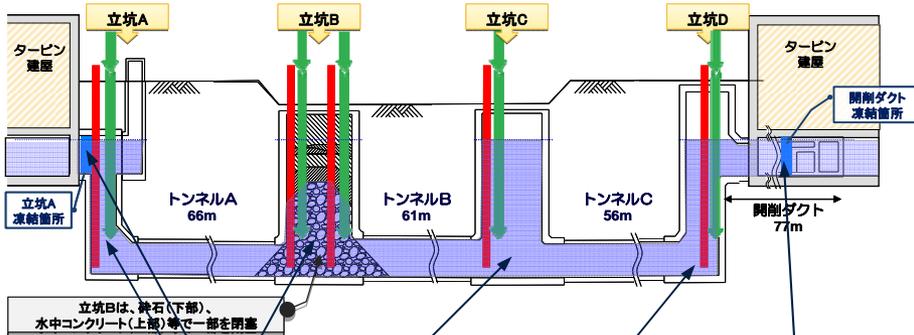
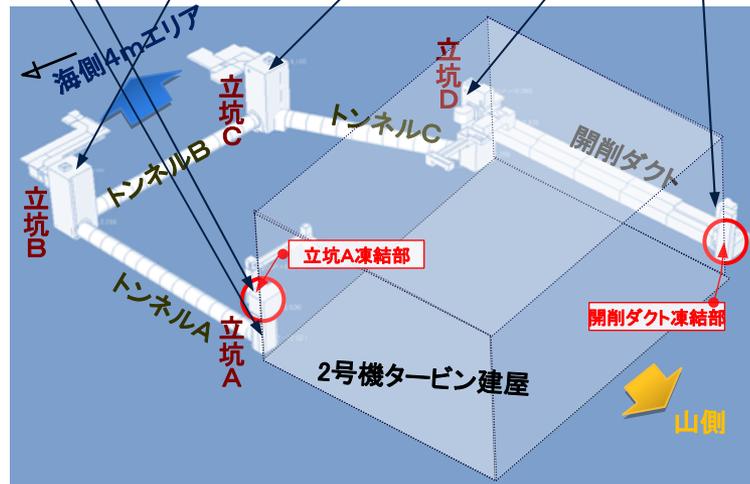
(1) 2号機における「海水配管トレンチ」の現状

- 建屋、トレンチの中には汚染水が滞留
- タービン建屋とトレンチの間を凍結等で止水を行い、一定の効果を確認
- ポンプや水位計、充てん材を打設する「充てん孔」を作業の進捗にあわせて設置し、充てん開始(11月25日)

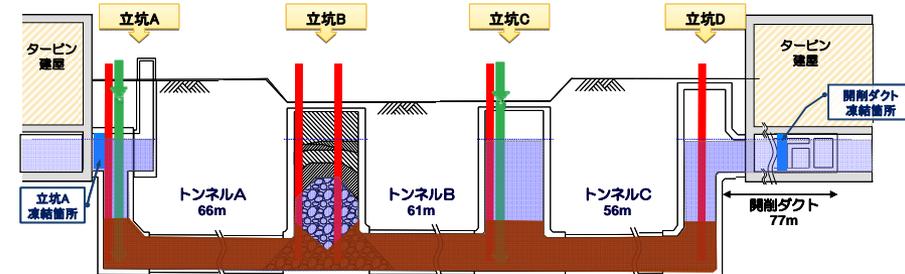
* ① 最初に行うトンネルの水平部分の充てんイメージ (■)

- 充てん材は、流動性、充てん性等が良いことから、低い位置にあるトンネル部(水平の部分)から水抜き、充てんを実施 (11月25日、水平部の充てん作業を開始)

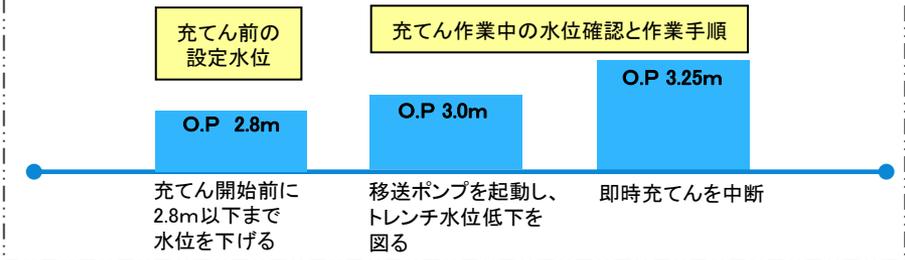
* 汚染水をあふれさせないように、水位計によりトレンチ内の立坑水位を管理 *
