福島第一原子力発電所2号機使用済燃料プール
代替冷却系一次系ポンプ（B）の停止について

平成26年12月11日
東京電力株式会社

1. 概要

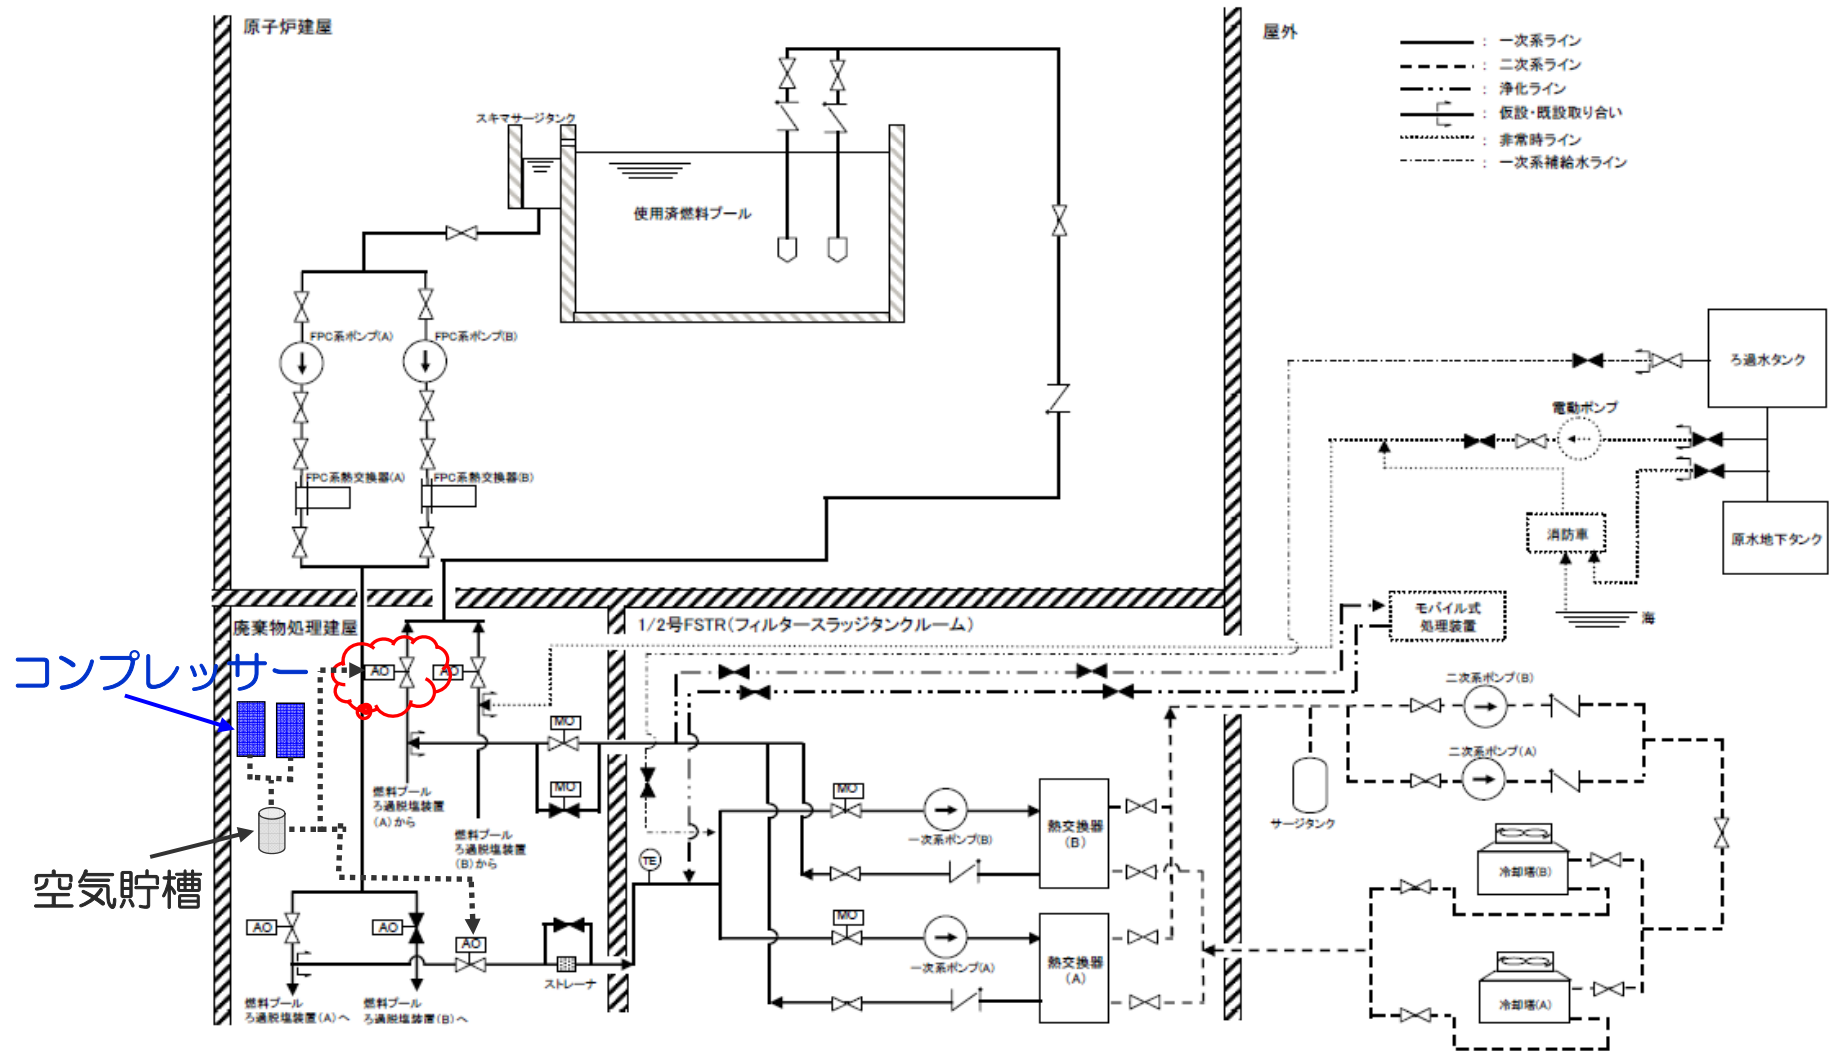
2. 系統概略図

SFP一次系システムの出入口弁（空気作動弁）に空気を供給しているコンプレッサーの操作スイッチが「停止」になっていたことにより、空気貯槽の圧力が低下し、その後、空気作動弁への供給圧力が低下して出口弁が閉動作したことにより、一次系ポンプが停止した。

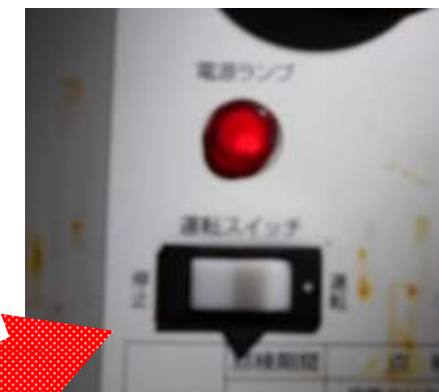
運転スイッチ

- ① 運転中であるコンプレッサー（A）の運転スイッチが「停止」位置になっていた。
- ② 運転スイッチには、誤操作（接触）防止用のアクリルカバーが取り付けられた状態であった。

※アクリルカバーは
取り外した状態で撮影

- SFP一次系システムの出入口弁（空気作動弁）へ空気を供給しているコンプレッサーの運転スイッチについては、意図しない接触による動作を防止するため、スイッチカバーの接着力の強化を図る。
- 何らかの要因により空気貯槽圧力が低下した場合に、早期の圧力低下を検知するため、新たに設置したwebカメラにて空気貯槽の圧力を毎日一回以上確認し記録採取する。
- 当該機器を含め、安全上重要な設備の操作および作業等を実施する場合には、作業前後で運転状態を確認することを徹底する。当該事例を関係者へ周知し、注意喚起を行う。

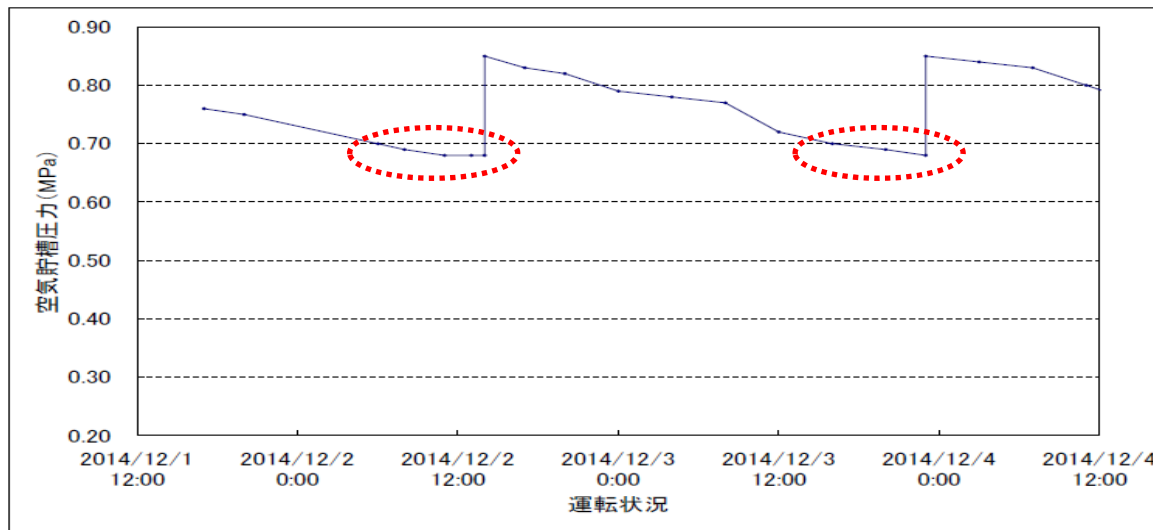
- webカメラにより空気貯槽の圧力指示計を連続監視し、圧力低下率を確認。
なお、SFP冷却を停止せずに調査するため、空気貯槽圧力はコンプレッサー起動停止の範囲（約0.85MPa～0.70MPaの範囲）内で実施。
- コンプレッサーの停止から起動までの圧力低下率は約0.123MPa/日、空気貯槽圧力0.7MPa付近の低下率に注目すると、圧力低下率が小さくなり約0.06MPa/日であることを確認。
- このことから、空気貯槽圧力約0.7MPaからポンプ停止直後の圧力約0.3MPaまでの圧力低下時間の算出には、低下率0.06 MPa/日を適用し、結果として約6.3日と算出。

空気貯槽圧力が低い状態では、圧力低下率がより小さくなる可能性が考えられるため、**運転スイッチが「停止」位置となった時期としては、6.3日*以前と推定。**

※ 運転スイッチが「停止」となった時点の圧力を0.85MPaと仮定すると7.7日となる。

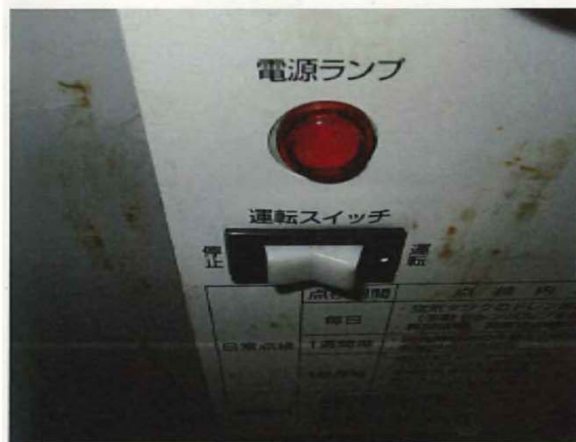
- 電源ランプ・運転スイッチの点灯、負荷運転・無負荷運転時の圧力等の機器の異常なし。
- 運転スイッチは振動等では動作しないことを確認。
- 運転スイッチを意図的に中間位置とした場合、その状態が保持されることを確認。中間位置において、ランプが点灯する場合と消灯する場合があります、ランプが点灯している場合は電源が入っている状態となり、消灯している場合は電源が入っていない状態となった。
- スイッチカバーは、マグネットにより設置されているが接着力が弱く、コンプレッサーの移動等により落下する可能性があることを確認。
- スイッチカバーがズレた際に運転スイッチに接触すると、スイッチ位置が切り替わる可能性があることを確認。

運転スイッチ中間位置(ランプ消灯)

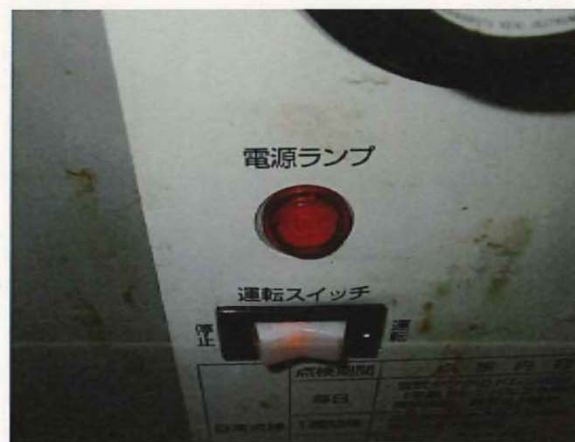
運転スイッチ中間位置(ランプ点灯)

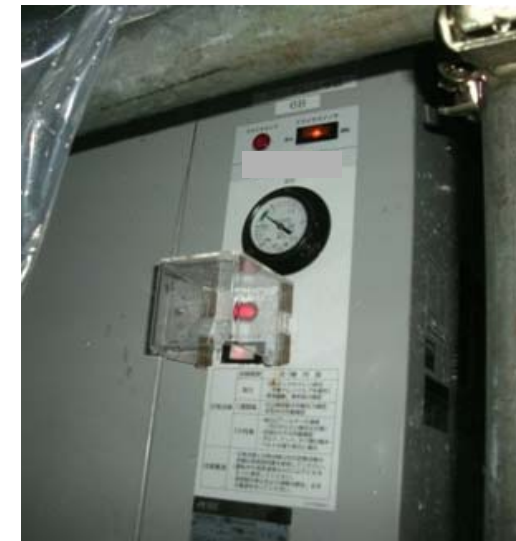
運転スイッチカバー

- コンプレッサー（A）の運転スイッチが「停止」位置になっていた直接的な原因は確認出来なかったものの、運転スイッチへのスイッチカバーの接触等により、容易に切り替わる状況にあったことから、操作や作業の際に意図しない接触により運転スイッチが切り替わった可能性が高いと推定した。
- また、コンプレッサー（A）の運転スイッチが「停止」位置となった後、空気貯槽の圧力が低下継続したことを検知出来ず、安全上重要なSFP冷却の停止に至った。
