福島第一原子力発電所1号機原子炉建屋4階調査 原子炉建屋入域ルート図及び主な現場調査ポイント

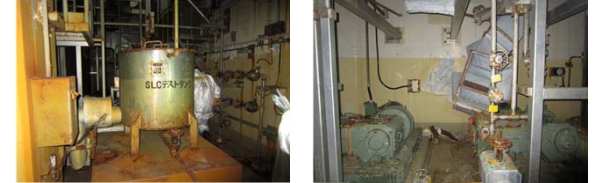
⑤ ほう酸水注入 (SLC) 系状況

➢ タンク、ポンプ等主要な機器に大きな損傷なし

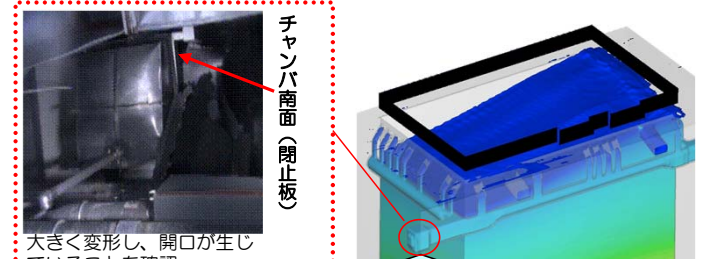
④ 出水管所周辺

大きく変形し、開口が生じていることを確認

ダクトを下から覗いた写真

➢ ダクト設置箇所と目撃証言に基づく出水管所はほぼ同じ  
 ➢ 4階での出水は「ロッグ」により生じた使用済み燃料水が空調ダクトを通し溢水防止用チャックから漏水した可能性が高い

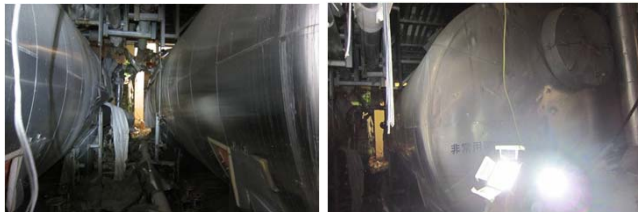
① 非常用復水器 (IC) 本体周辺

➢ IC本体北側及びその周辺の保温材の損傷は軽微

➢ 液だれのような痕あり

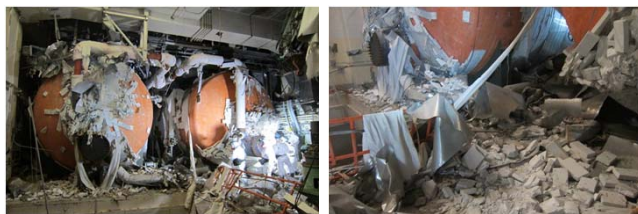
② 非常用復水器 (IC) 本体周辺

➢ IC本体南側 (機器ハッチ側) の保温材は激しく損傷

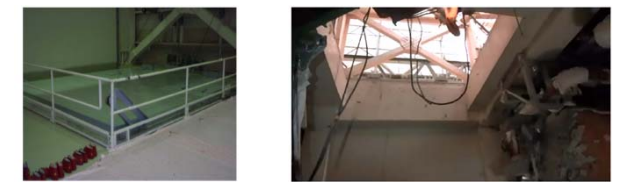
③ 機器ハッチ周辺

5階からみた機器ハッチ (事故以前の状況)

4階から5階を見上げた状況

➢ 機器ハッチは現在所在不明

機器ハッチ (大物搬入口) のハンドレールは下部に垂れ下がっている

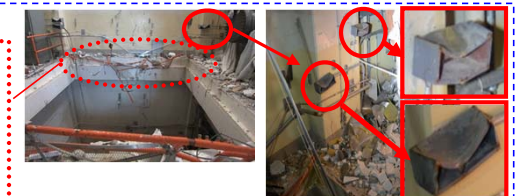
➢ 機器ハッチ近辺の複数のプルボックス上端が下方方向に変形
