特定原子力施設監視・評価検討会

福島第一原子力発電所 側溝放射線モニタにおける β 濃度高高警報発生について

平成27年3月4日

東京電力株式会社

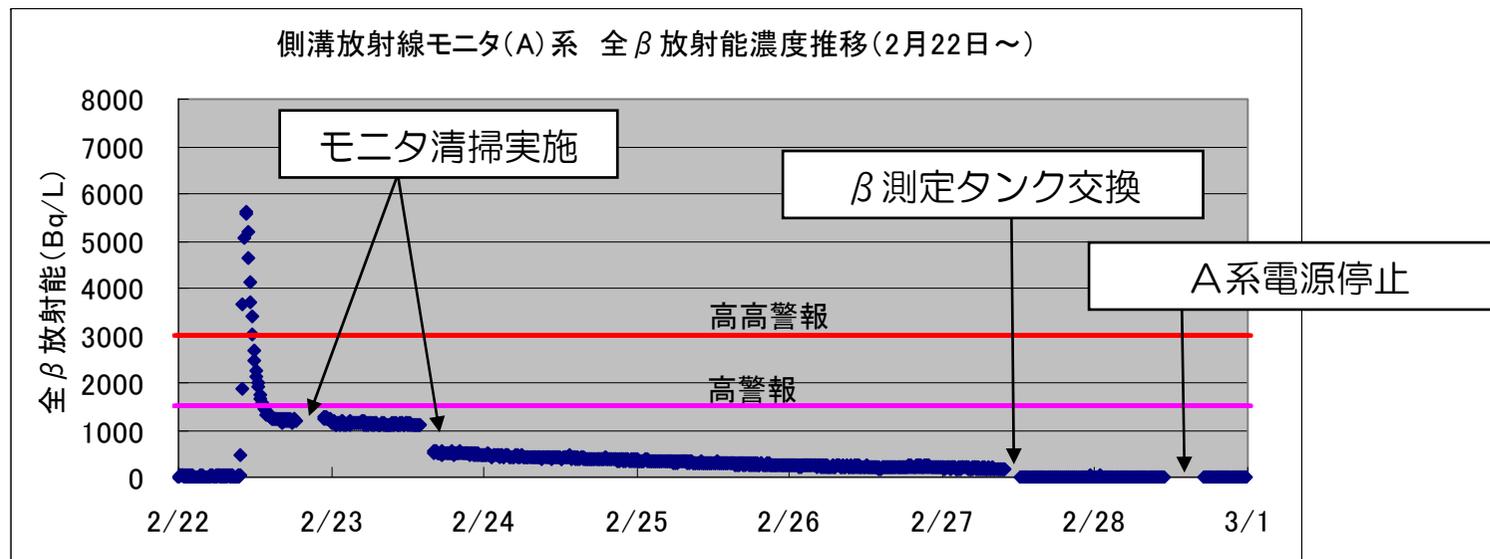
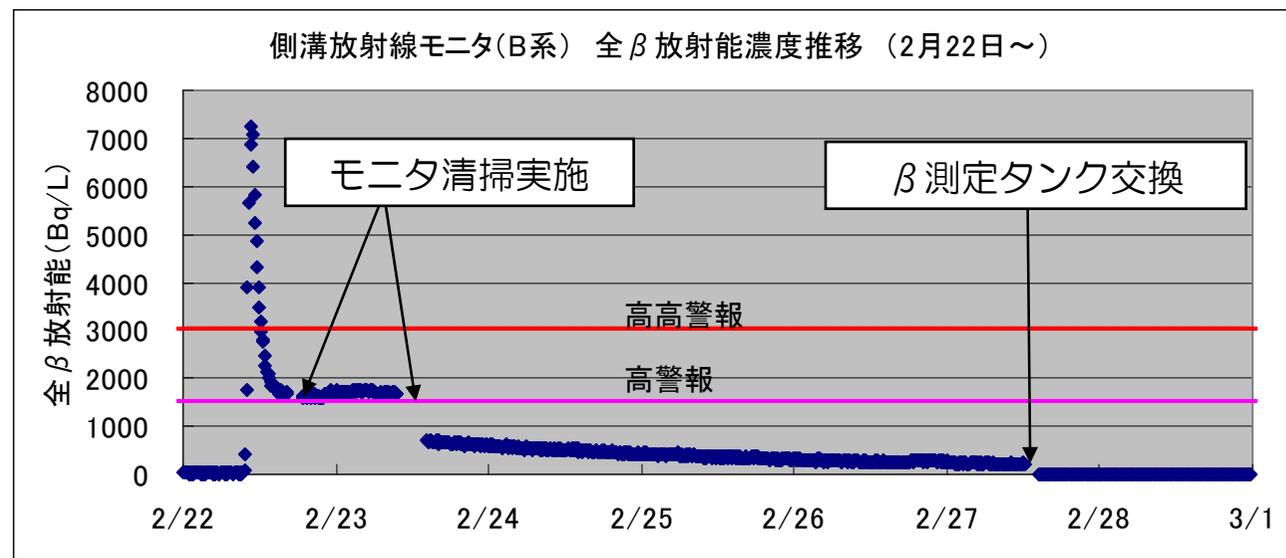
3-1. 側溝放射線モニタ指示値

注意：βモニタについては、排水路の水が置換されるまでには時間を要するため、時間遅れが生じる

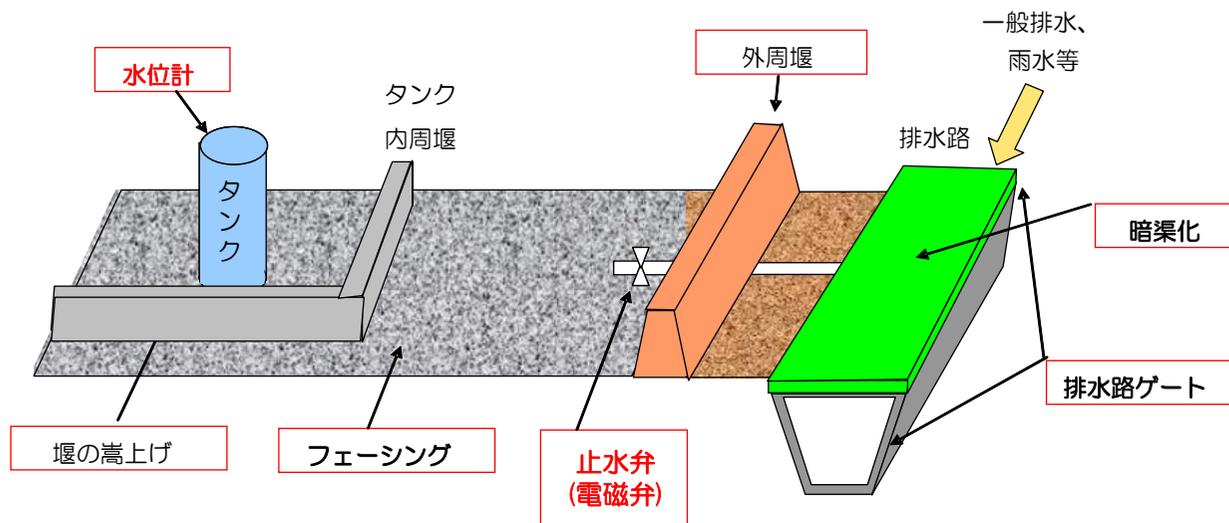
- ・側溝放射線モニタの警報発生後に実施した、汚染水タンクの水位計の確認において、有意な変動がなかったこと（免震棟にて確認）。
- ・側溝放射線モニタの警報発生前日から、タンクエリアの止水弁を「閉」としており、警報発生後の弁状態の確認においても全弁「閉」であったこと（免震棟にて確認）。
- ・側溝放射線モニタの警報発生後に実施した、臨時タンクエリアパトロールにおいて、漏えい等の異常は確認されなかったこと。
- ・側溝放射線モニタの指示値の上昇が一時的であり継続しなかったこと。

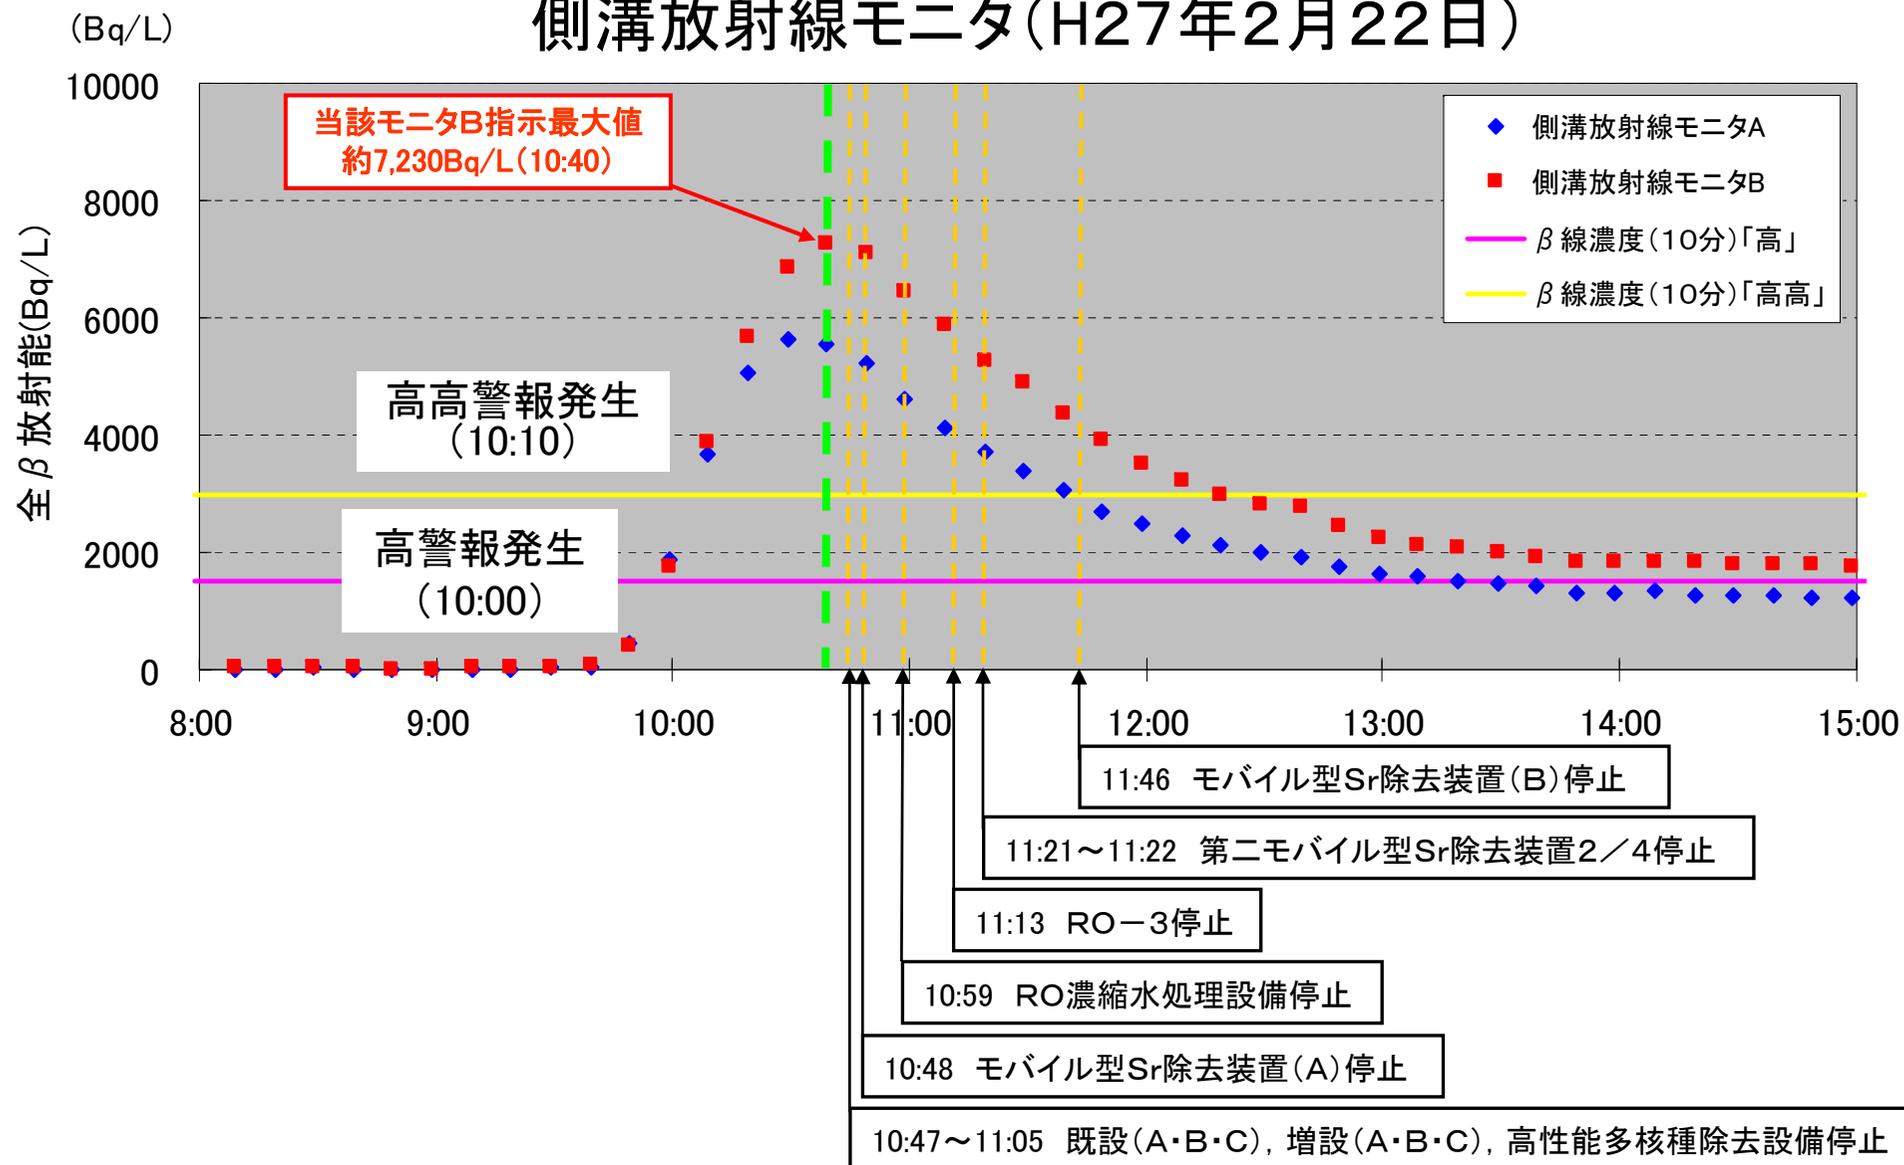
側溝放射線モニタ(H27年2月22日)

- ・設備停止後に実施したパトロールにおいて、漏えい等の異常はなかったこと。
- ・側溝放射線モニタ警報発生後の10時48分にモバイル型ストロンチウム除去装置(A)を停止、その後、順次35m盤より上に設置した汚染水の処理および移送している設備を停止※したが、側溝放射線モニタの指示値は、設備の停止前に低下していること。

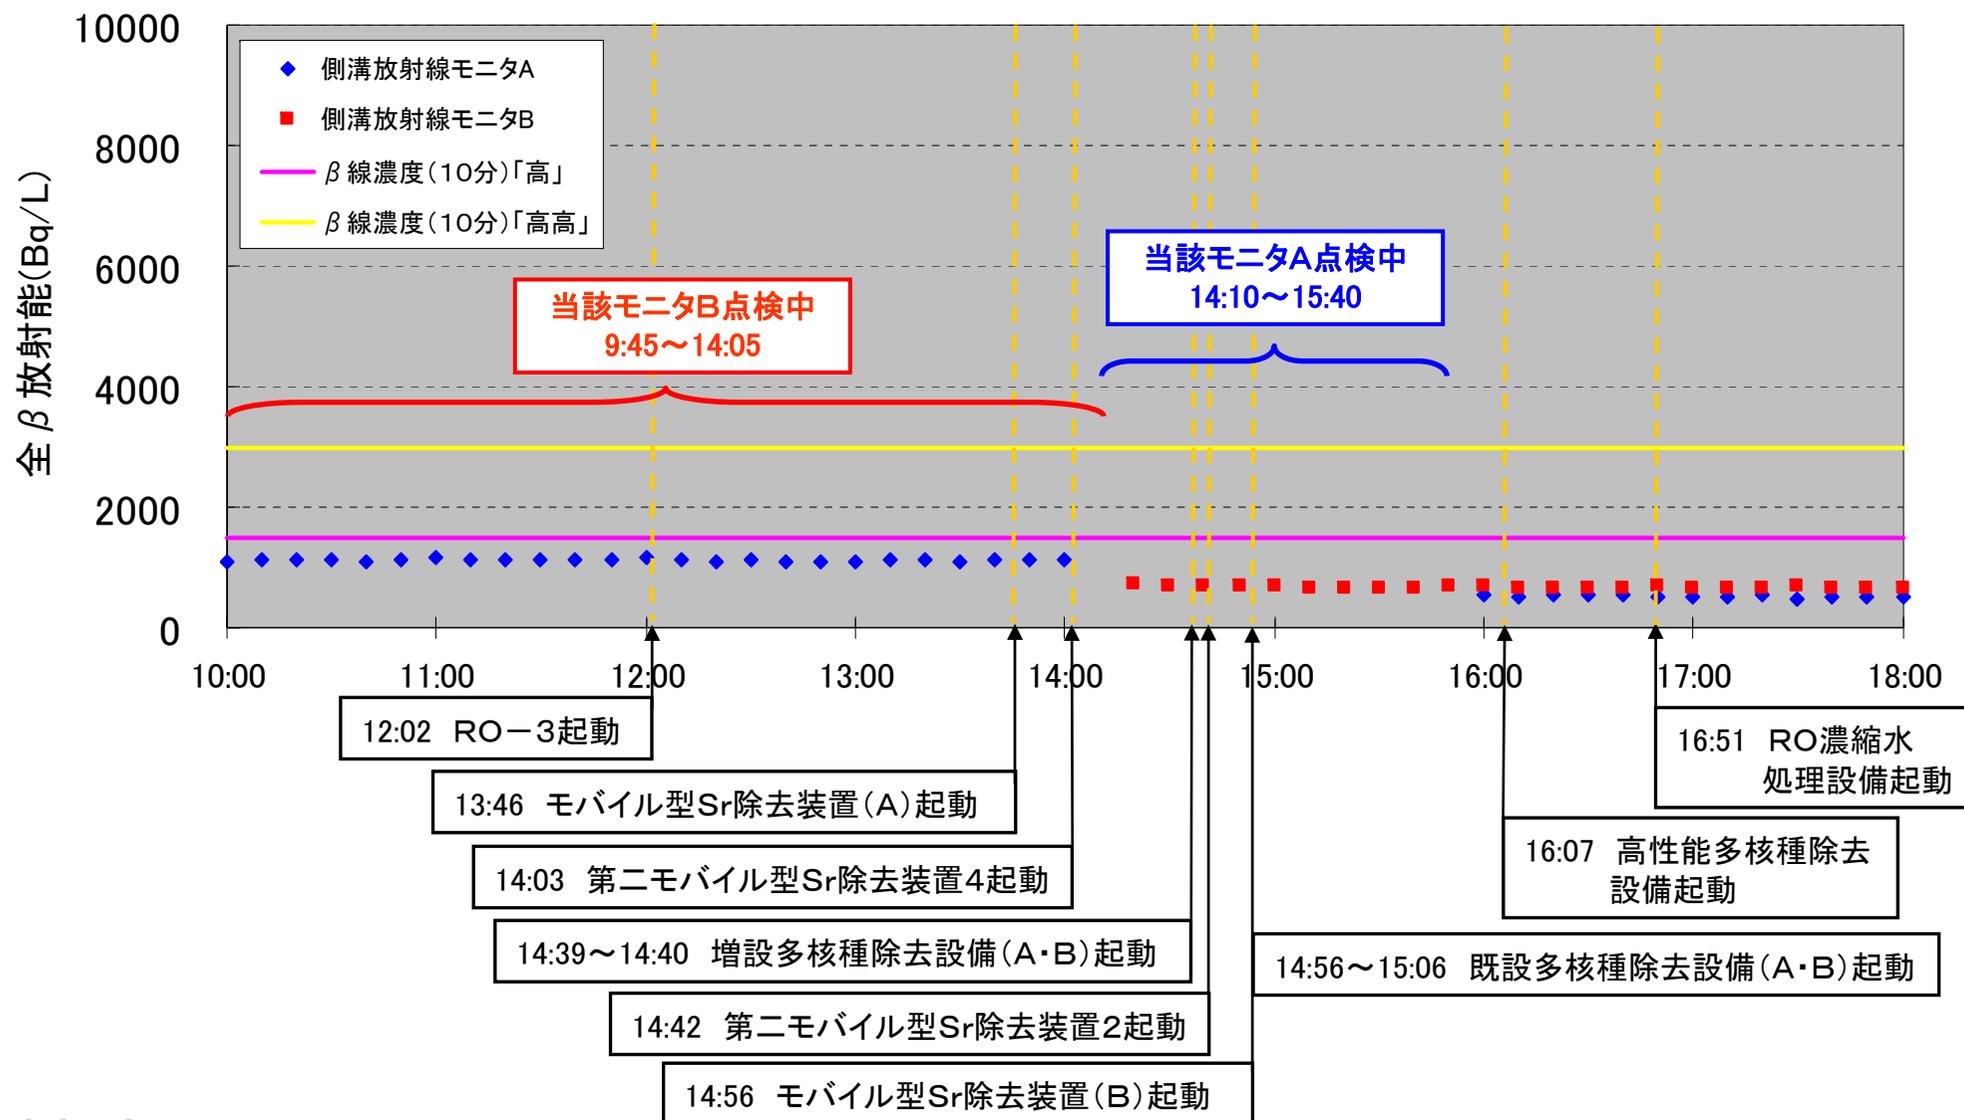
側溝放射線モニタ(H27年2月23日)

- ・設備運転再開後(23日)のリーク確認およびパトロールにおいて、漏えい等の異常はなかったこと。
- ・設備運転再開後(23日)の側溝放射線モニタ指示値に、有意な変動が確認されていないこと。【4-2-2参照】

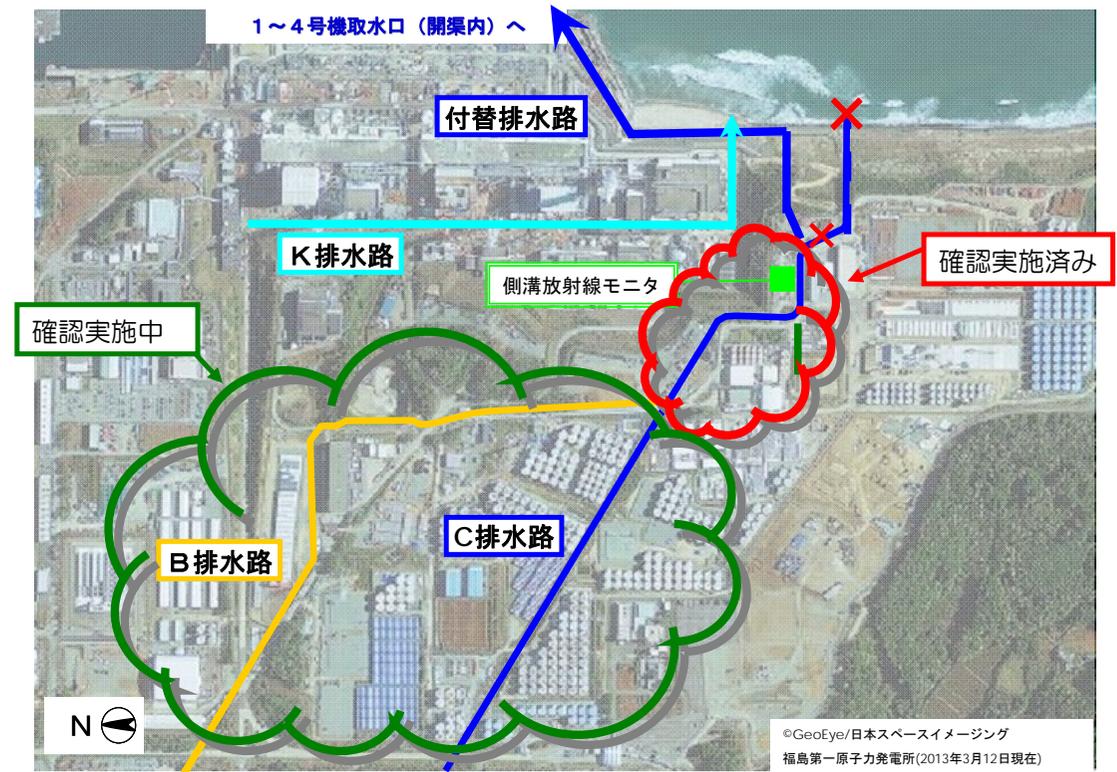
B・C排水路近傍に隣接する設備内及び資機材について、高濃度廃液を扱った形跡があるかどうか、または高濃度廃液が保管されているかどうか調査を行う。

保管状況等に問題は無かった。(3月2日実施済み)

現在実施中(3/6完了予定)

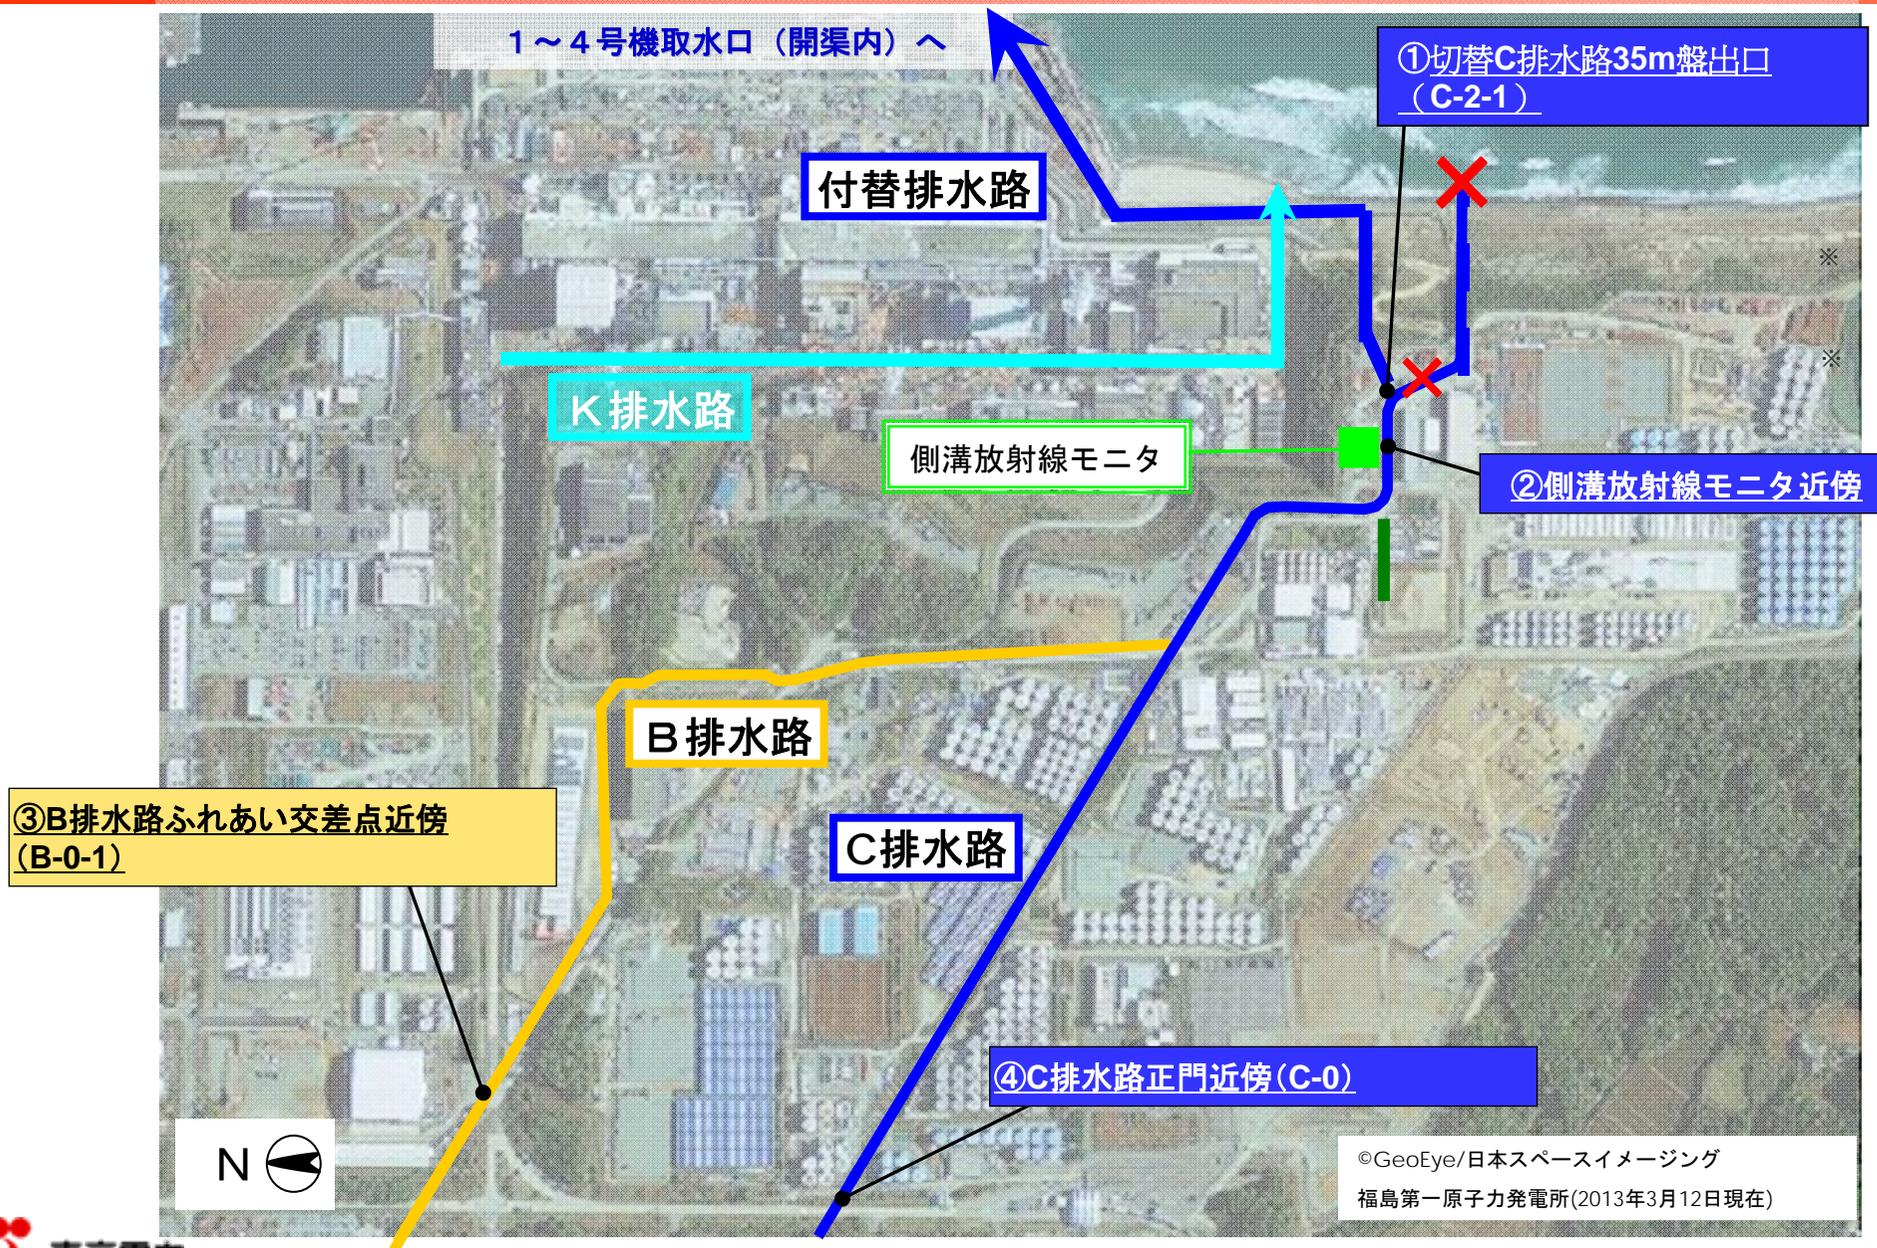
4-4-1-(1). B・C排水路のサンプリングポイント

Cs-134	Cs-137	全β
2/22 7:25	ND(2.8)	ND(2.5)	ND(4.9)
2/22 11:00	4.0	11	3800
2/22 13:50	ND(3.2)	ND(3.0)	390
2/22 18:20	ND(2.8)	ND(3.5)	190
2/22 22:00	ND(3.3)	6.9	20
2/23 8:30	ND(3.0)	ND(3.0)	ND(5.1)
2/24 7:27	ND(3.3)	ND(3.3)	ND(5.3)
2/25 8:05	ND(2.7)	ND(3.1)	ND(5.1)
2/26 7:07	ND(2.8)	ND(3.6)	ND(5.6)
2/27 7:37	ND(2.3)	ND(3.0)	13
2/28 7:30	ND(2.8)	ND(3.0)	ND(5.3)

参考：2/22 10:00 5400/5000 Bq/L (自動採水器採取)

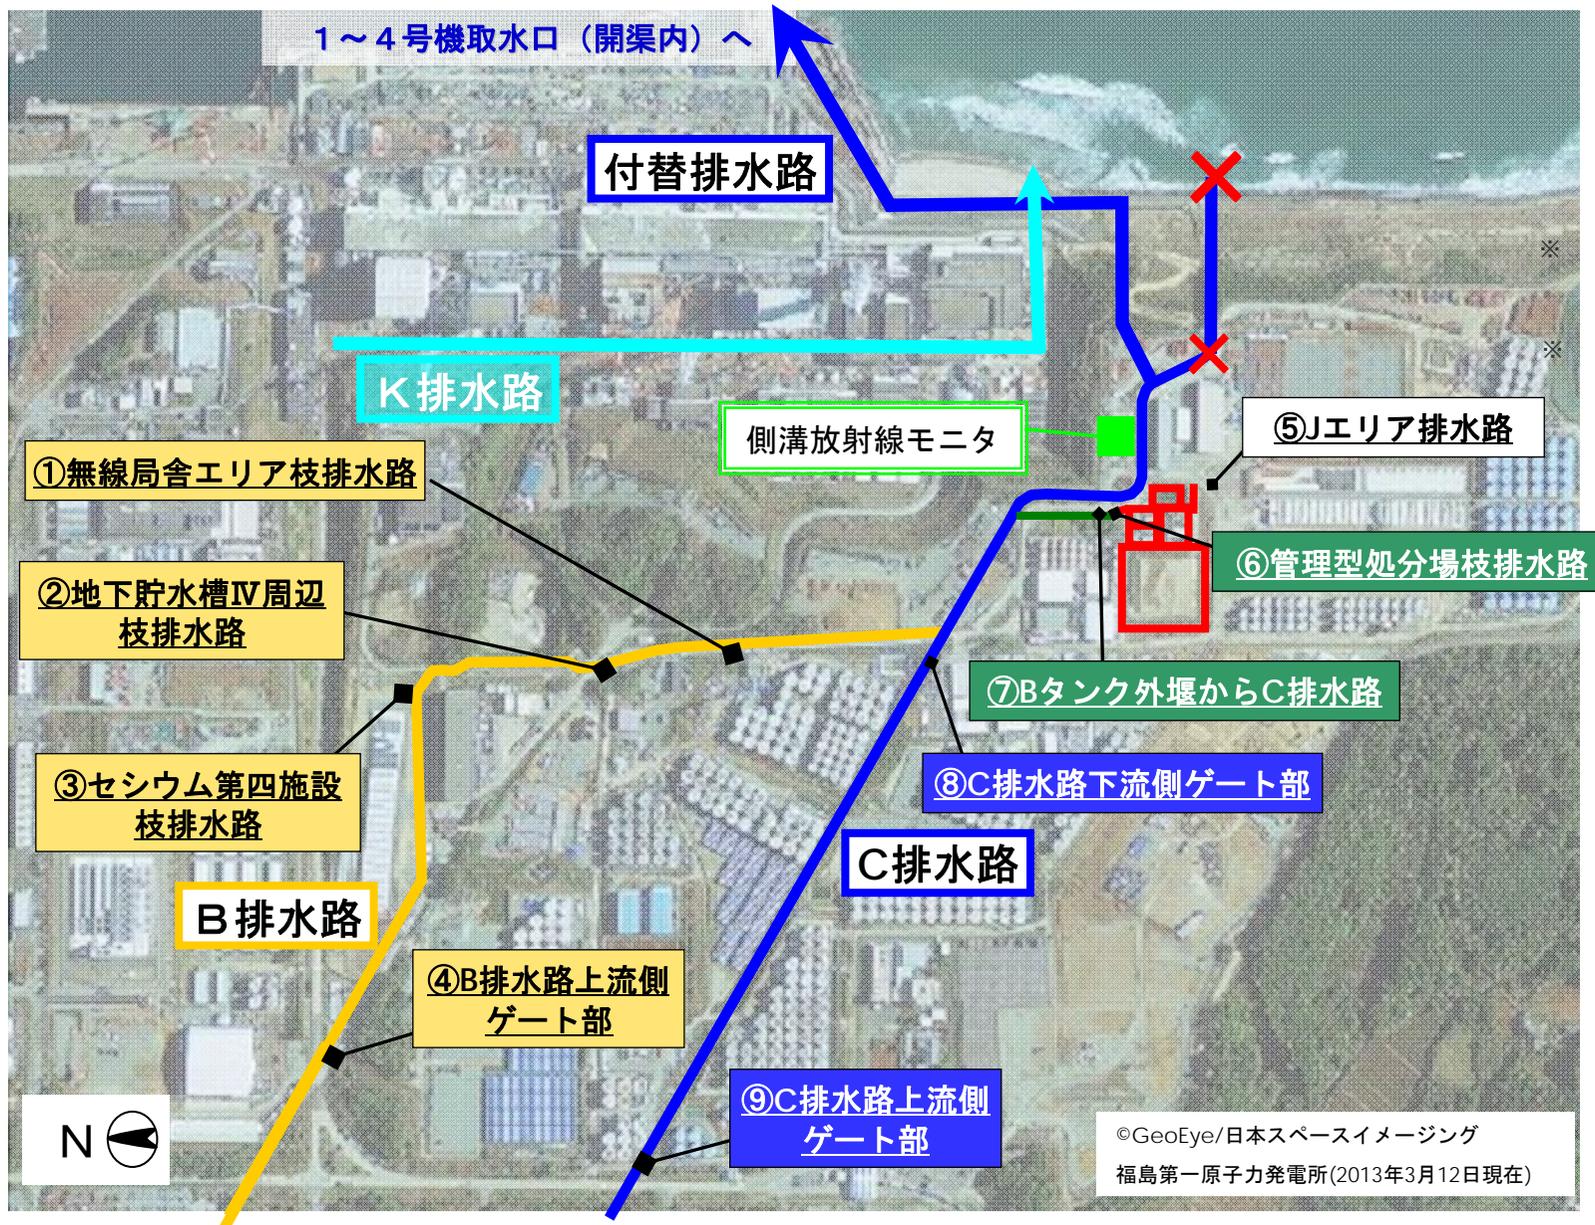
4-4-2-(1). 枝排水路のサンプリングポイント

Cs-134	Cs-137	全β
2/23 15:22	ND(5.3)	ND(9.2)	1700
