2. 2 建屋屋根面の水質分析結果 (2号機原子炉建屋屋上, 大物搬入口屋上)

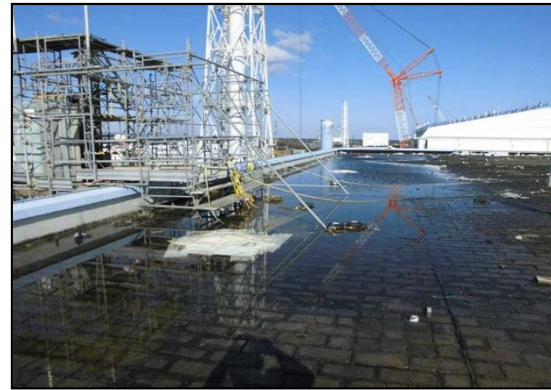
写真②：2号R/B屋上
 分析結果一覧表

| No. | 水質調査箇所 | Cs134 | Cs137 | 全β | Sr90 | H-3 | 採水日 |
|---|---|---|---|---|---|---|---|
| ② | 2号R/B屋上(中) | 340 | 1,100 | 1,900 | 12 | ND(<100) | H27.1.16 |

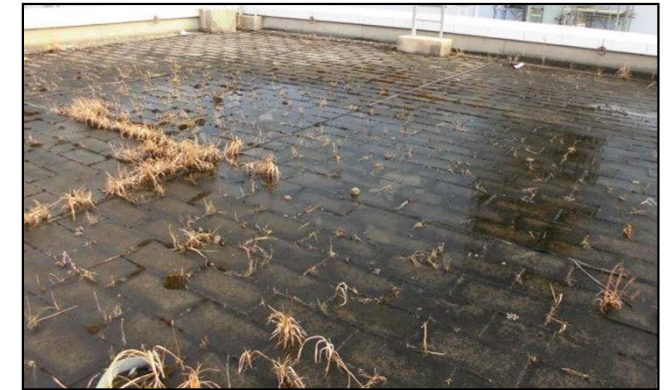
写真④：大物搬入口屋上
 (単位：Bq/L)

- K排水路に流れ込む枝排水路の上流に位置する建屋屋根面の雨水を調査した。
- 建屋屋根は高線量で網羅的な調査は作業被ばくの懸念があったため、雰囲気線量・アクセス性等を考慮して2R/B屋上・大物搬入口屋上を代表箇所を選定した。
- 調査の結果、大物搬入口屋上の雨水で比較的高い放射性物質の濃度を検出している。

| No. | 水質調査箇所 | Cs134 | Cs137 | 全β | Sr90 | H-3 | 採水日 |
|---|---|---|---|---|---|---|---|
| ④ | 大物搬入口屋上 | 6,400 | 23,000 | 52,000 | 4.5 | 600 | H27.2.19 |
