福島第一原子力発電所 H4エリア外周堰内の 雨水水位低下の原因と対策について

平成27年3月19日
東京電力株式会社

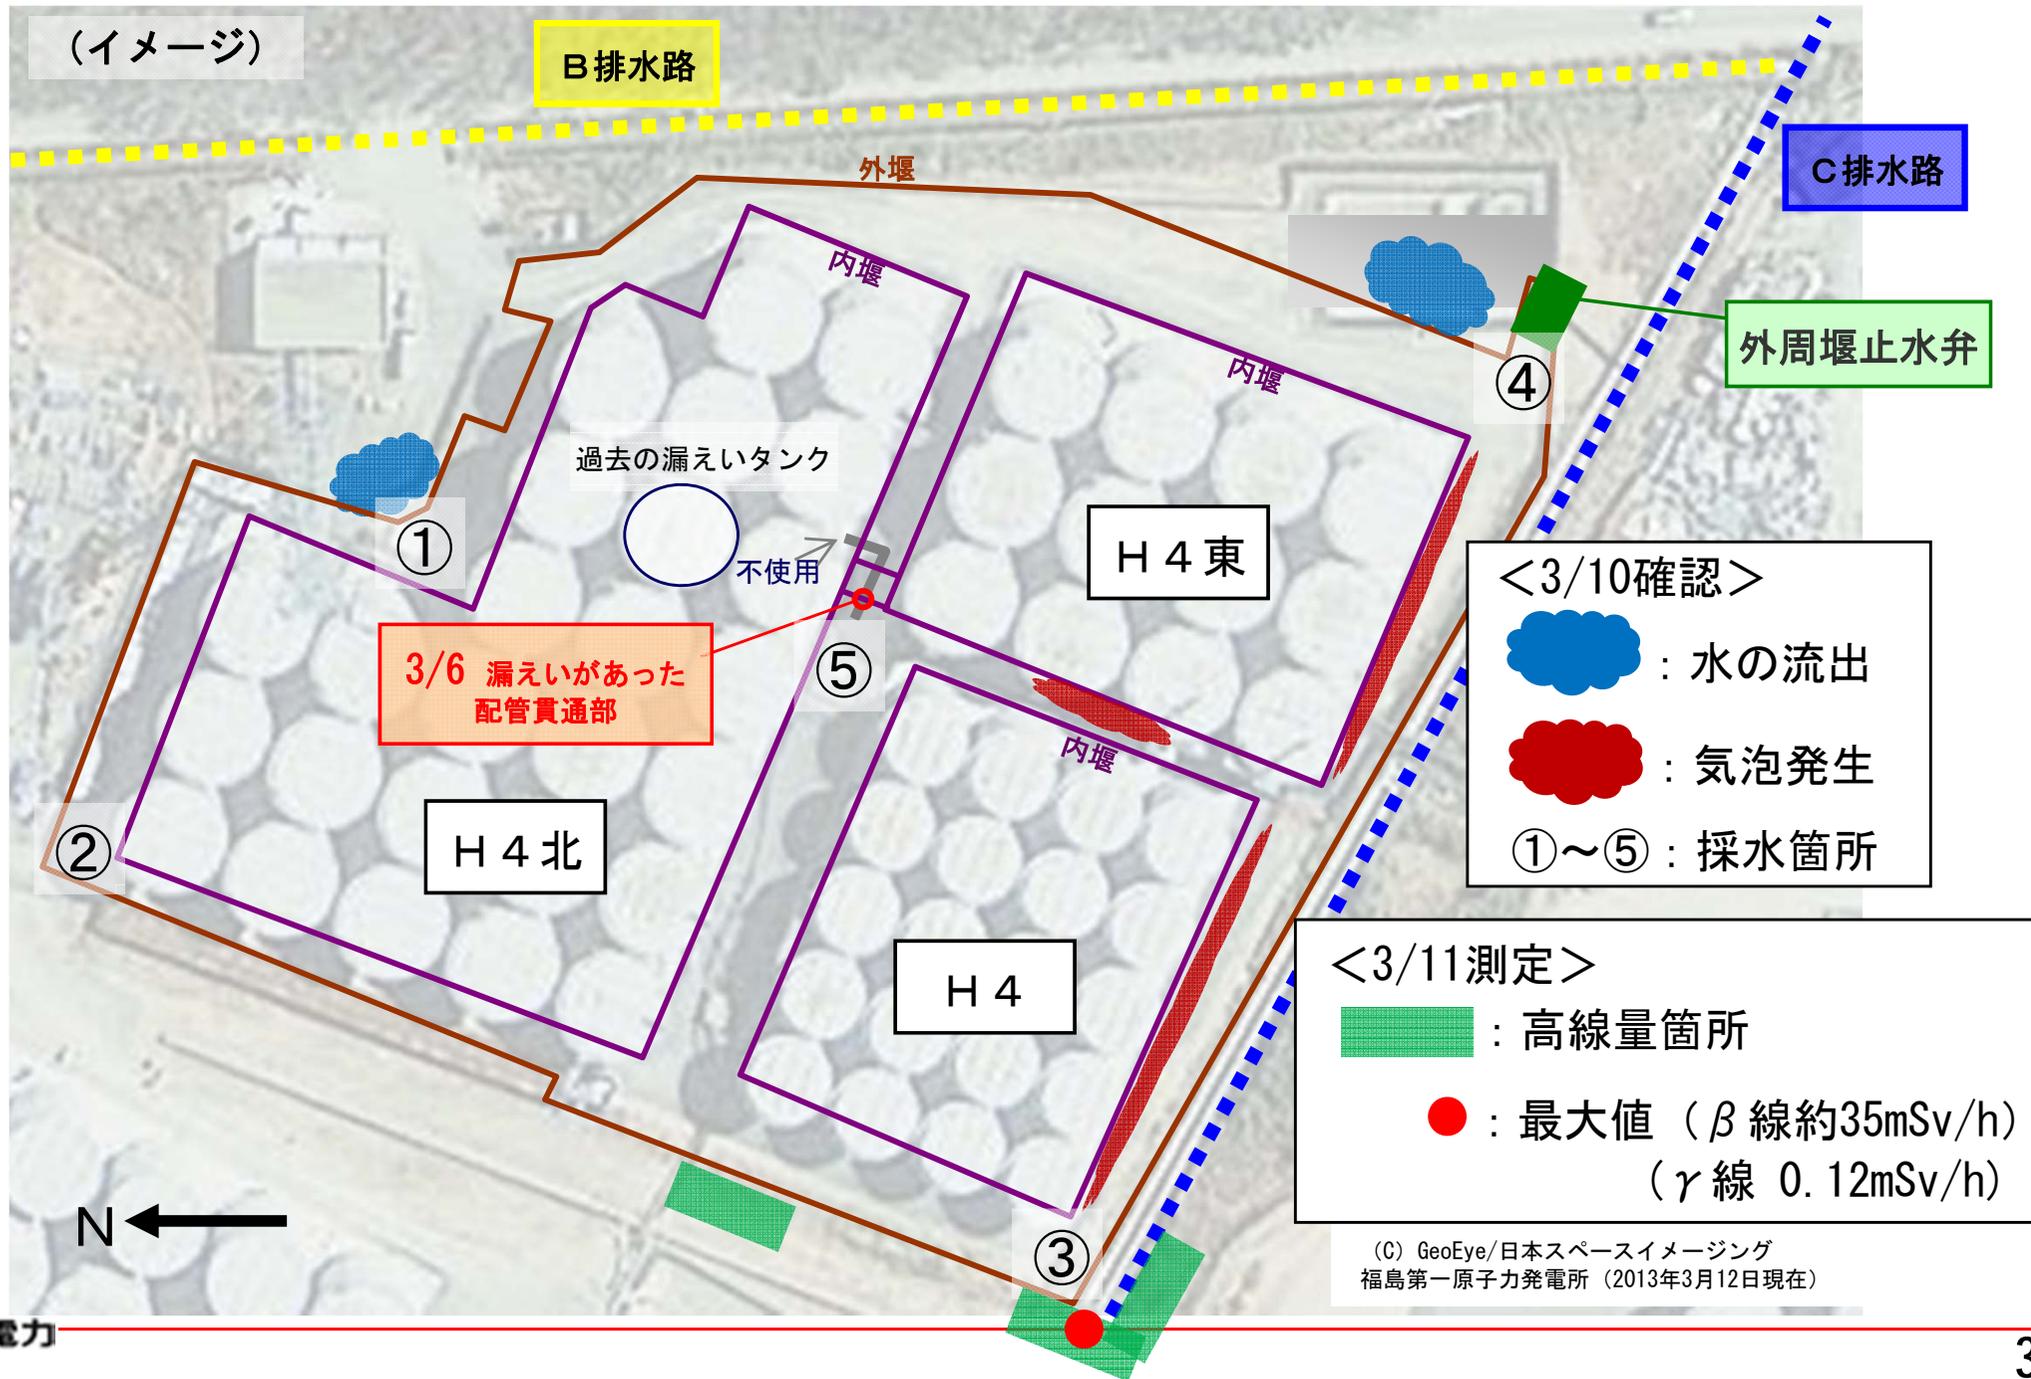
1. 概要 (参考: 現場状況)

- 平成27年3月9日22時30分頃、H4エリア外周堰内水位が降雨により約15cmとなっていることを確認。
- 現場にて水位を確認したところ、3月10日6時24分頃、水位が約10cmに低下していることを確認。
- 周辺の状況を確認した結果、H4東エリアおよびH4北エリアの東側外周堰から水が流出していること、また、内周堰と外周堰の間に設置されている側溝と基礎部の継ぎ目から気泡が出ていることを確認。
- 3月10日10時25分頃から外周堰内の溜まり水を水中ポンプや吸引車にてH4北内周堰内に移送を開始し、14時52分頃に溜まり水がなくなったことから水移送を終了。水の流出および気泡の発生が止まったことを確認

※採水場所の数字は【1. 概要（参考：現場状況）】を参照。なお、表のNDは検出限界値未満を意味する。

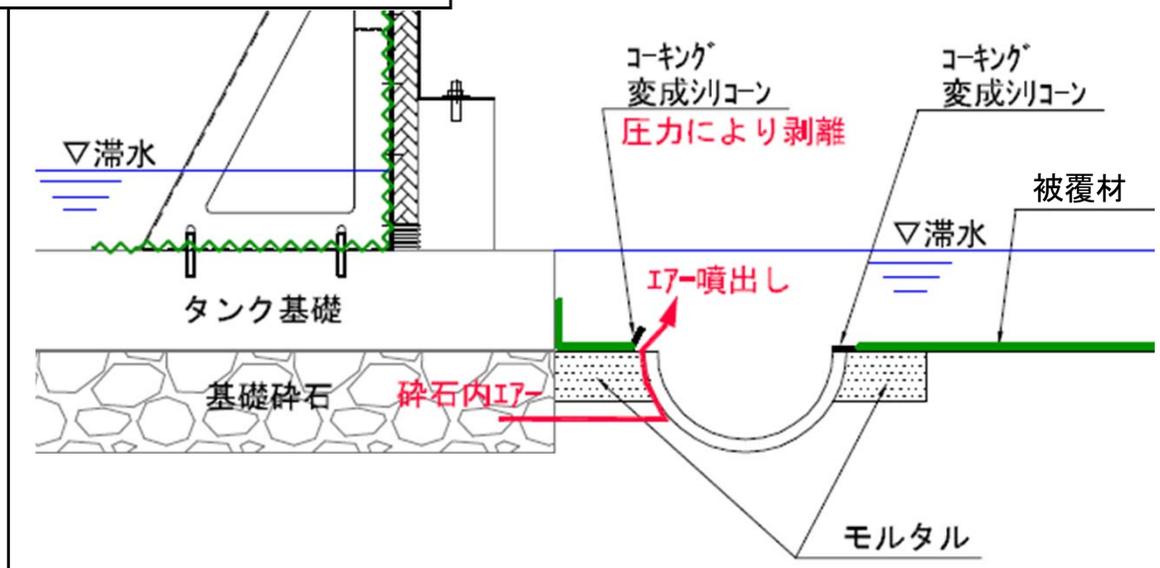
気泡発生の想定原因

- H 4 北の東側の土堰堤からの漏洩箇所では、土堰堤の被覆材の一部剥がれが認められた。
- H 4 の南側の側溝脇等においては、側溝と周辺のモルタルとの間等に隙間が生じており、その隙間から地中に浸透していると想定される。
- なお、側溝脇等からの気泡発生については、隙間からタンク基礎下の碎石等に溜まっている空気が出てきたものと推察される。

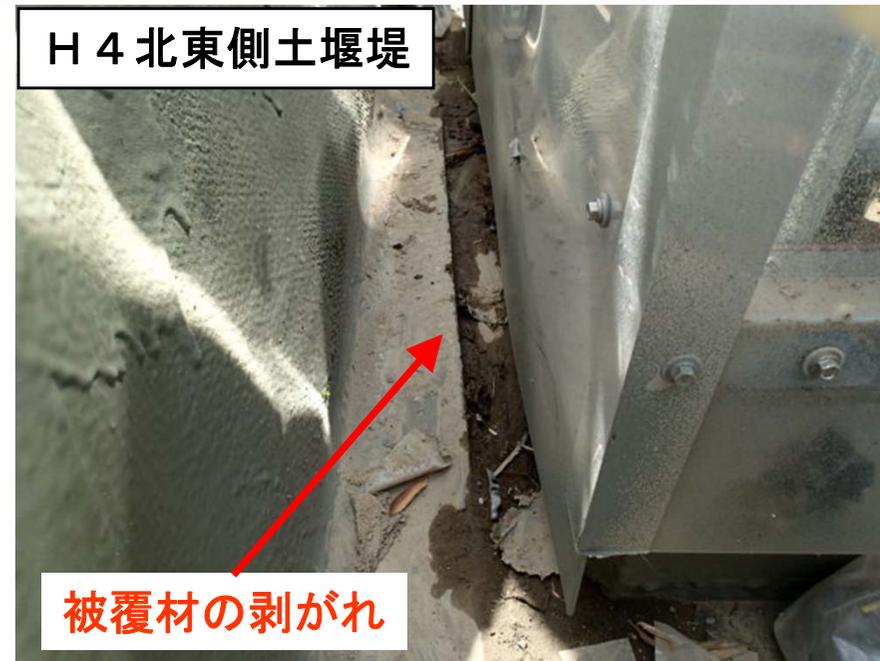
H 4 北東側土堰堤

被覆材の剥がれ

- 1) 今回見つかった被覆材の剥がれ、気泡発生側の側溝隙間の補修 (3/16完了)
- 2) H4エリア堰内の被覆材、側溝隙間等の点検・補修
- 3) 再汚染防止対策として外堰内の全面被覆 (吹き付け)

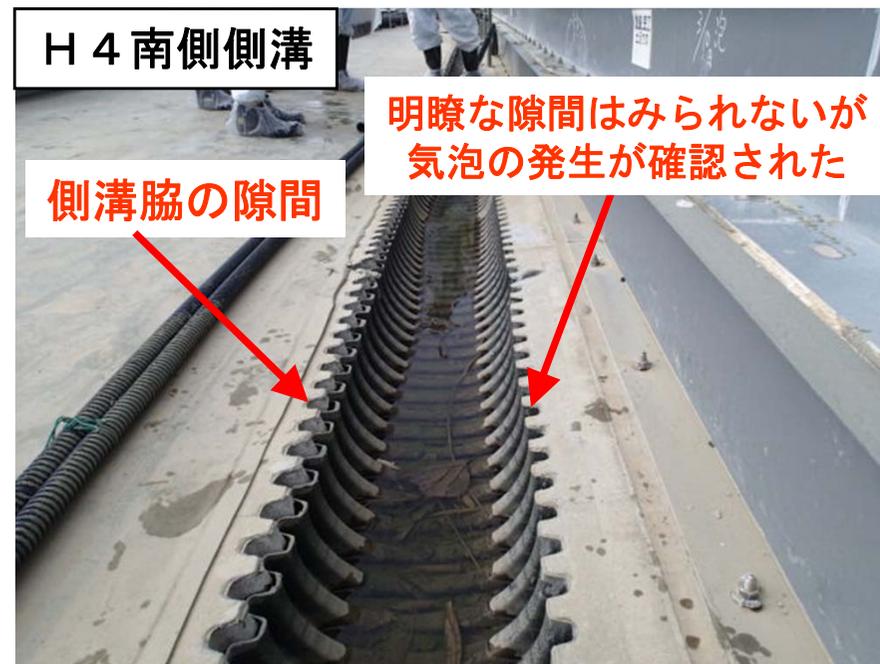
H 4 南側側溝

明瞭な隙間はみられないが
気泡の発生が確認された

側溝脇の隙間

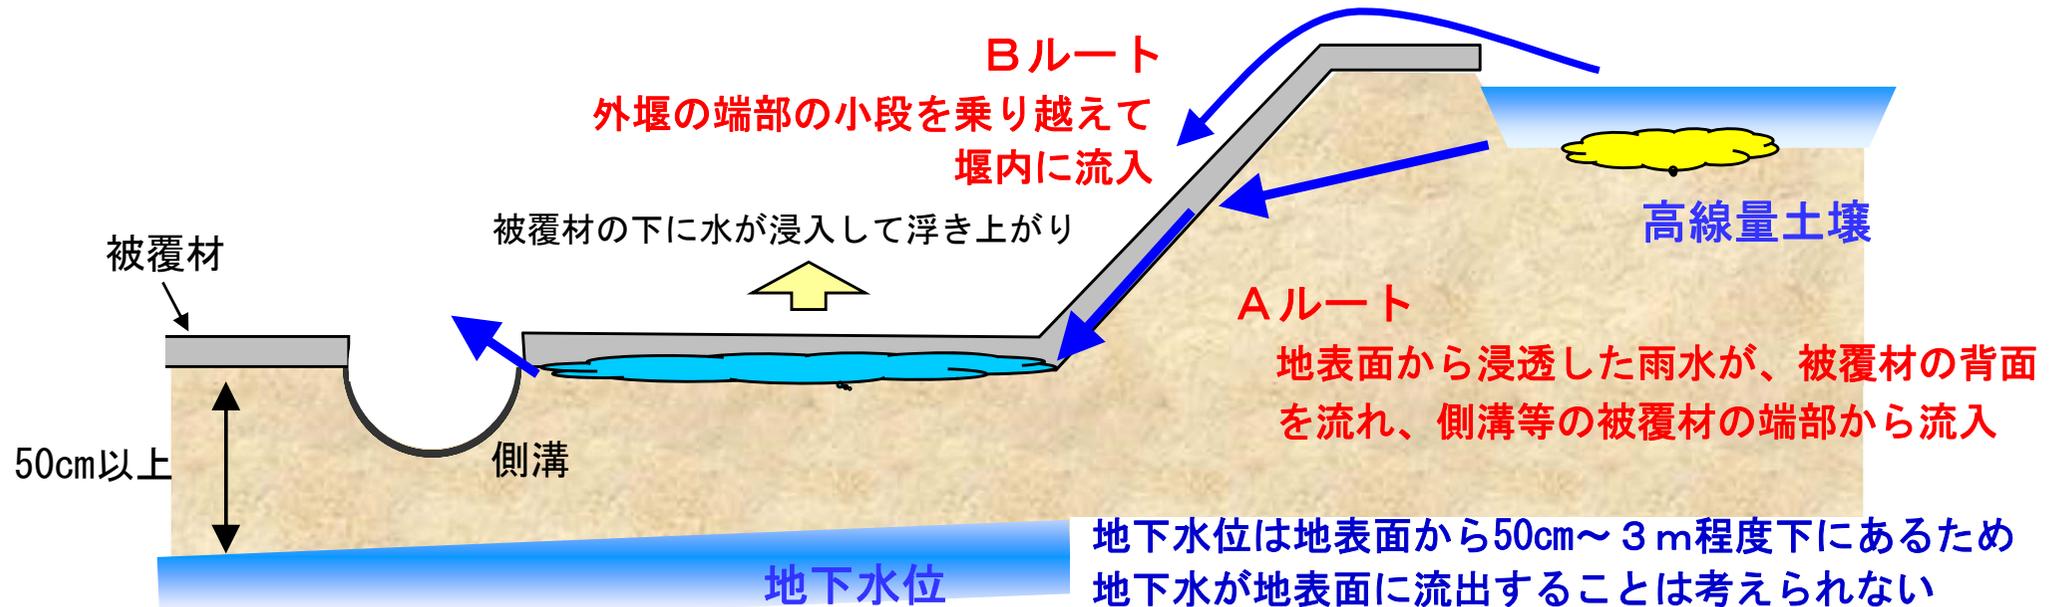
箇所③の全β放射能（8,300Bq/L）が高い理由

- H4エリア外周堰の西側高台において、高線量の土壌が2箇所に分布することを確認。当該箇所は、平成24年3月に濃縮水移送配管からの漏えいが発生した箇所である。
- 降雨時に汚染土壌に接した雨水が、以下のルートで堰内に流入して堰内水の汚染を発生した可能性が高い。
 - A. 地表面から浸透した雨水が、外周堰内の被覆材の背面に流れ、側溝等の被覆の端部から堰内に流入
 - B. 外周堰の端部の小段を乗り越えて、堰内に流入
- なお、箇所①（1,900Bq/L）および箇所②（1,500Bq/L）も、それぞれ平成25年8月のH4タンク漏えい、平成24年3月の濃縮水移送配管漏洩時の汚染箇所である。

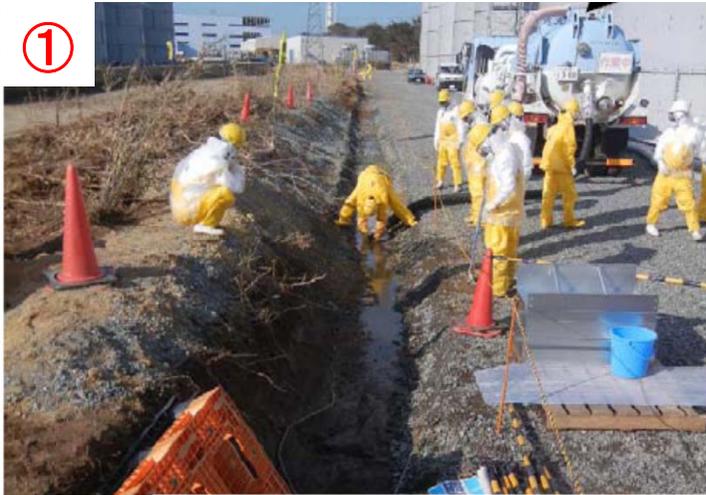
①

漏えい水回収後

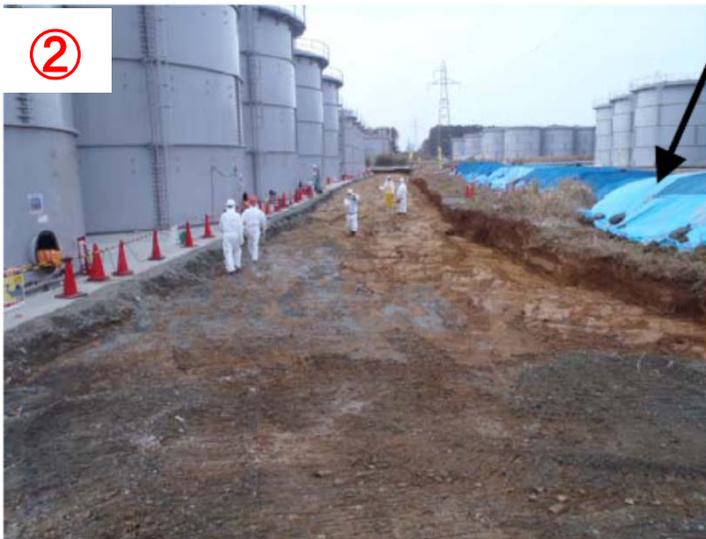
②

汚染土除去後

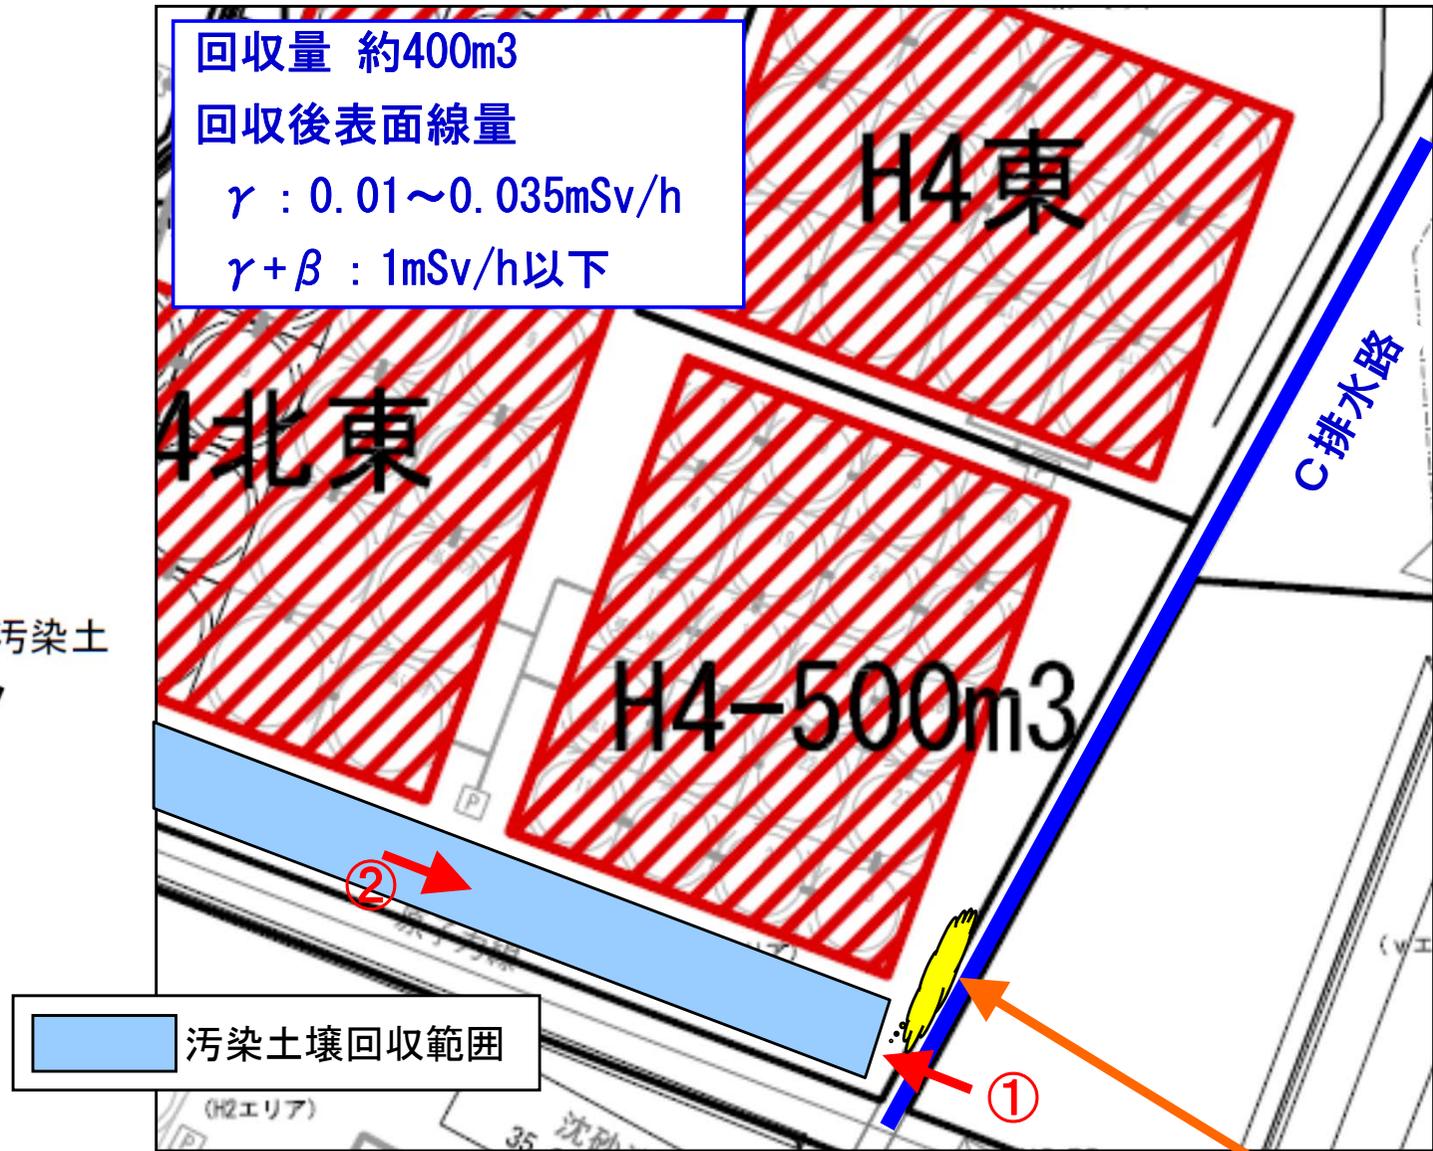
汚染土

当時排水路は開渠であり、排水路への影響を踏まえ、近傍の土壌を十分に回収できていなかった可能性
