Cエリア脇雨水移送ラインからの漏えいについて

1. 概要

3 / 19 (木) 9 : 20頃、雨水移送を開始したCエリアと
 J2エリア間の雨水移送ライン(ホース)より漏えいが発生。

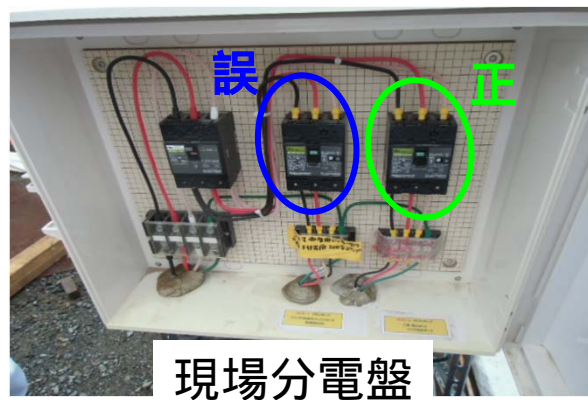
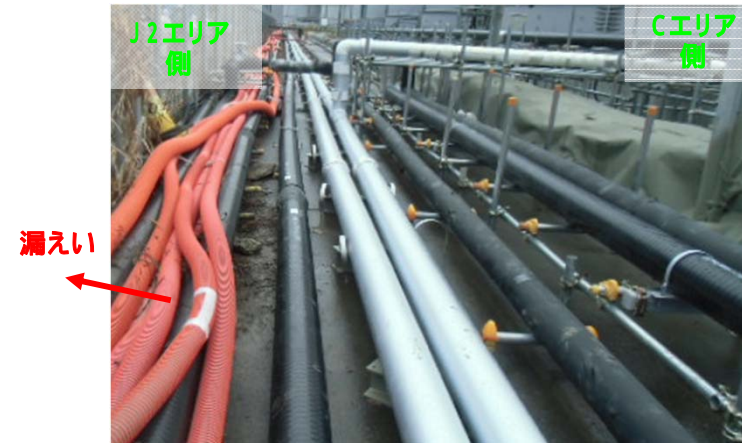
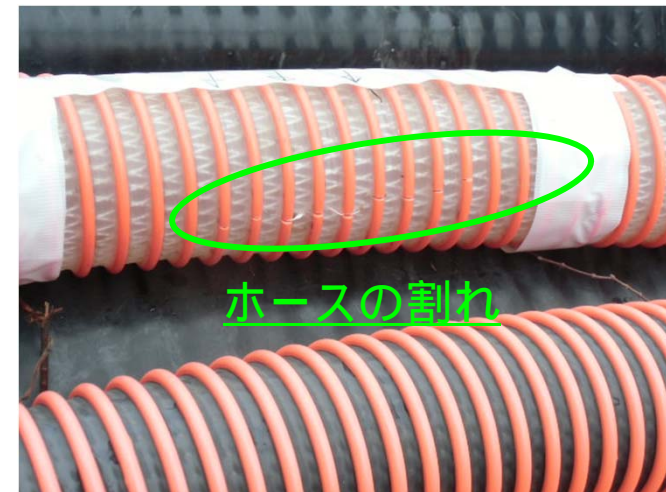
4. 現場状況

- ・ C東エリア H5エリアへの雨水移送を行う予定であったが、誤って角水槽 H5雨水回収タンクへのラインの移送を行った。(同一分電盤内のNFB)
- ・ 誤移送したホースは、以前淡水化RO装置用の雨水タンク用の堰内から回収した比較的きれいな雨水を移送するために使用していたもので、現在は使用していない。
→ホースに割れがあったため、漏えい発生
- ・ 漏えいは数mの範囲内(C-J2エリア間)で全て回収済みであり、海洋への流出は無い。
