特定原子力施設監視・評価検討会  
(第33回)  
資料2-1

## K排水路に関する調査と今後の対策について

2015年 3月 25日

東京電力株式会社

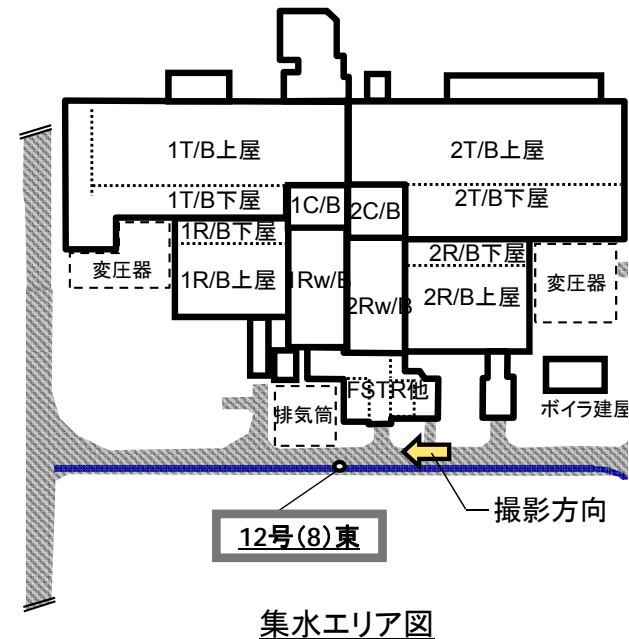
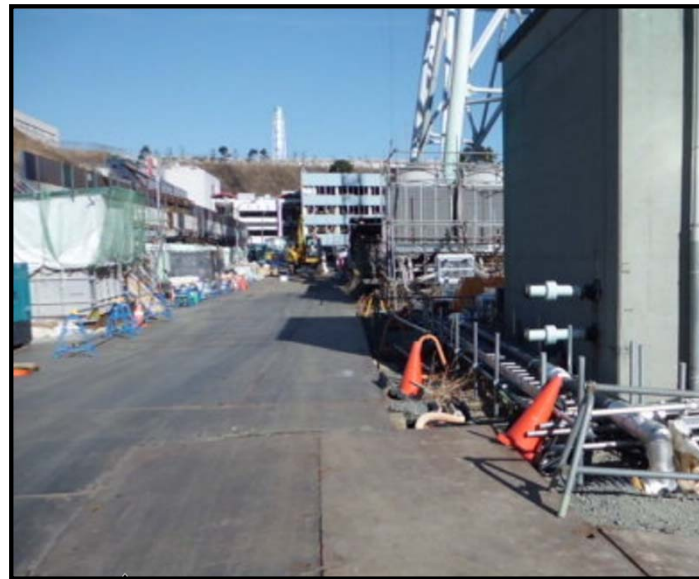
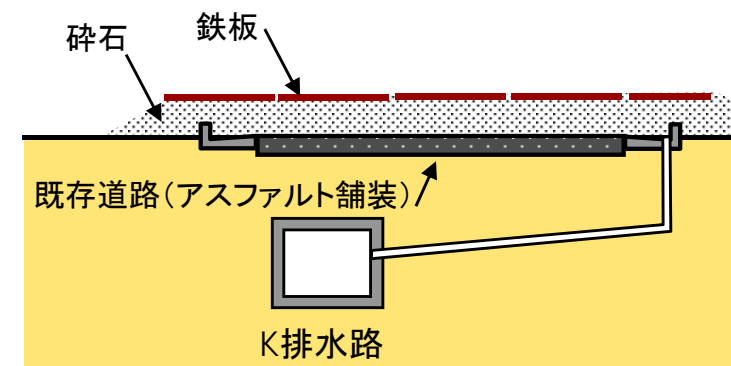
12号(8)東（Cs137 濃度ろ過前：2,200Bq/L、ろ過後：200Bq/L 粒子状主体）

【雨水集水エリア】（イオン状の放射性物質が存在する可能性があるエリア）

- ・ 既存道路部（集水範囲不明）

【流入する可能性がある粒子状の物質】

- ・ 既存道路：泥、津波堆積物、碎石粉、コンクリートガレキ
- ・ その他：ヒューム管に堆積した泥

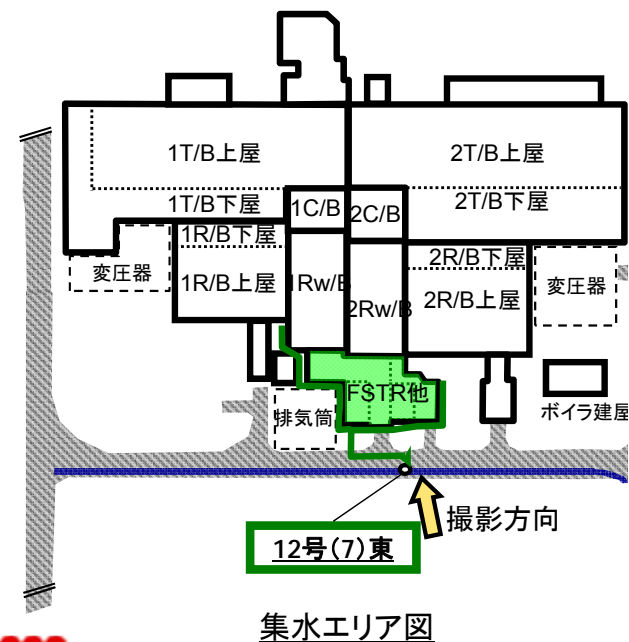
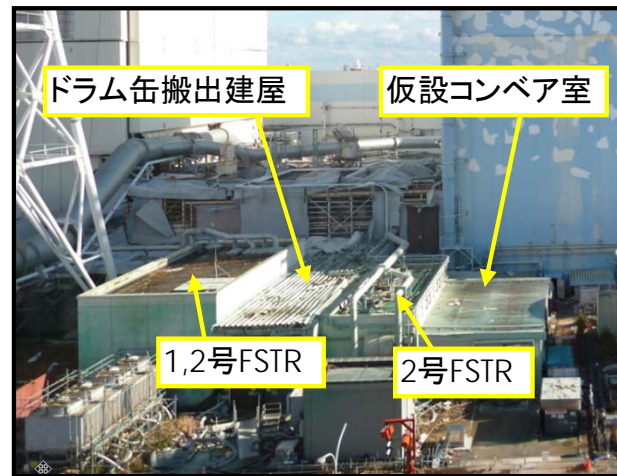
12号(7)東（Cs137濃度 ろ過前：1,900Bq/L、ろ過後：370Bq/L 粒子状主体）

【雨水集水エリア】（イオン状の放射性物質が存在する可能性があるエリア）

- ・ 既存道路部（集水範囲不明），1,2号FSTR建屋他

【流入する可能性がある粒子状の物質】

- ・ 既存道路：泥，津波堆積物，砕石粉，コンクリートガレキ
- ・ 建屋屋根：ルーフドレンまわり等に堆積した泥，コンクリートガレキ
- ・ その他：雨水桝・ヒューム管に堆積した泥

【屋根防水仕様】

- ・ 1,2号機FSTR：アスファルト防水（保護工法）
- ・ 2号機FSTR：不明（シート防水 or 塗膜防水と推定）
- ・ ドラム缶搬出建屋，仮設コンベア室：波形鋼板

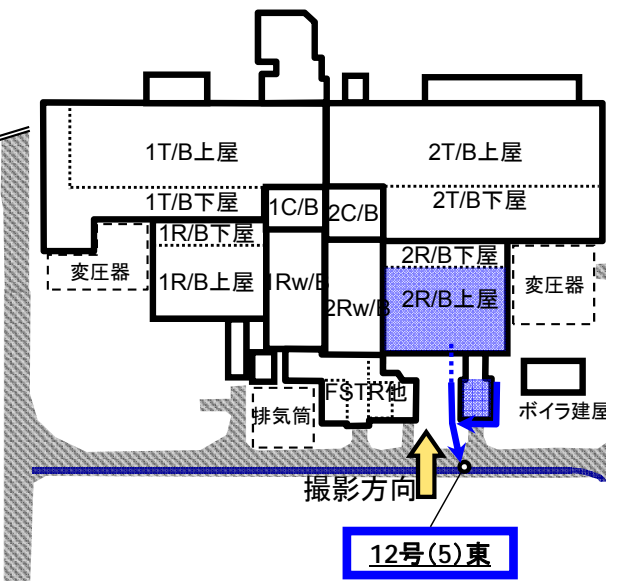
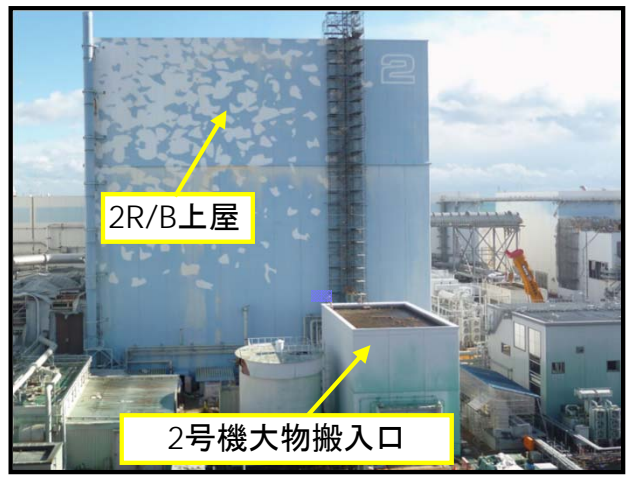
12号(5)東 (Cs137濃度 ろ過前：4,000Bq/L、ろ過後：1,900Bq/L イオン状・粒子状混在) ※

2号機大物搬入口屋上からの汚染流出対策実施前

- 既存道路部（集水範囲不明），2R/B上屋，2号機大物搬入口

【流入する可能性がある粒子状の物質】

- 既存道路：泥，津波堆積物，碎石粉，コンクリートガレキ
- 建屋屋根：ルーフトレンまわり等に堆積した泥，コンクリートガレキ
- その他：雨水桝・ヒューム管に堆積した泥

- 2R/B上屋，2号機大物搬入口： アスファルト防水（保護工法）

【参考】 2号機大物搬入口屋上（屋上の汚染対策実施前）

Cs137濃度 ろ過前：23,000Bq/L、ろ過後：2,600Bq/L  
粒子状主体

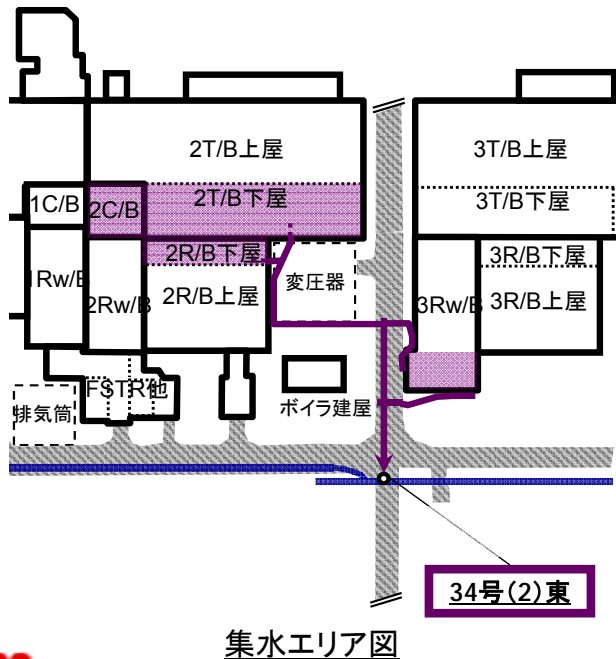
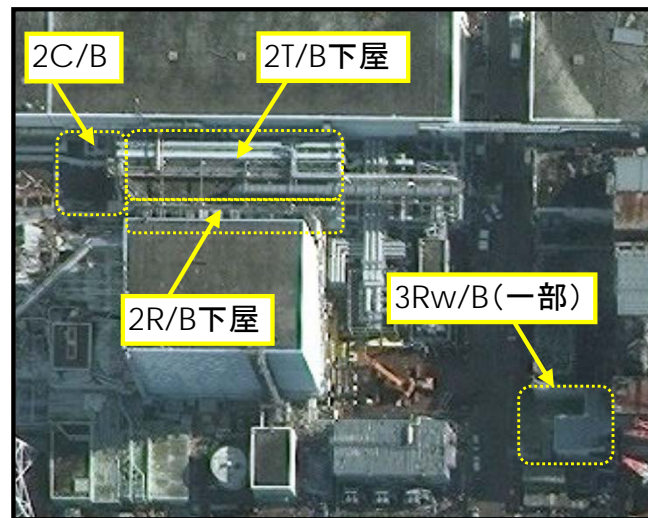
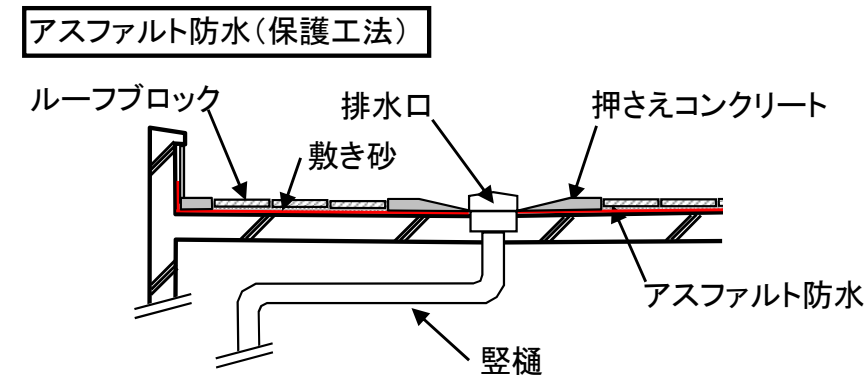
**34号(2)東**（Cs137濃度 ろ過前：2,400Bq/L、ろ過後：1,900Bq/L イオン状主体）

【雨水集水エリア】（イオン状の放射性物質が存在する可能性があるエリア）

- ・ 既存道路部（集水範囲不明），2C/B，2R/B下屋，2T/B下屋，3Rw/B（一部）

【流入する可能性がある粒子状の物質】

- ・ 既存道路：泥，津波堆積物，砕石粉，コンクリートガレキ
- ・ 建屋屋根：ルーフトレンまわり等に堆積した泥，コンクリートガレキ
- ・ その他：雨水桝・ヒューム管に堆積した泥

- ・ 2C/B，2R/B下屋，2T/B下屋： アスファルト防水（保護工法）
- ・ 3Rw/B（一部）： 波形鋼板

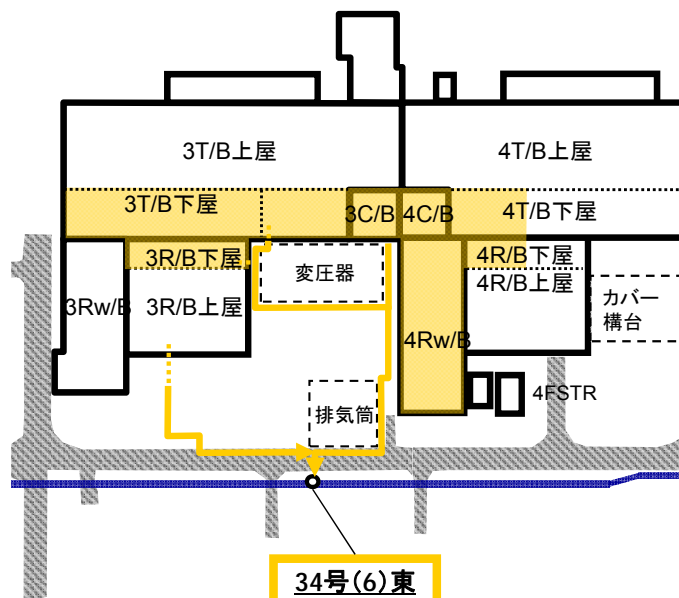
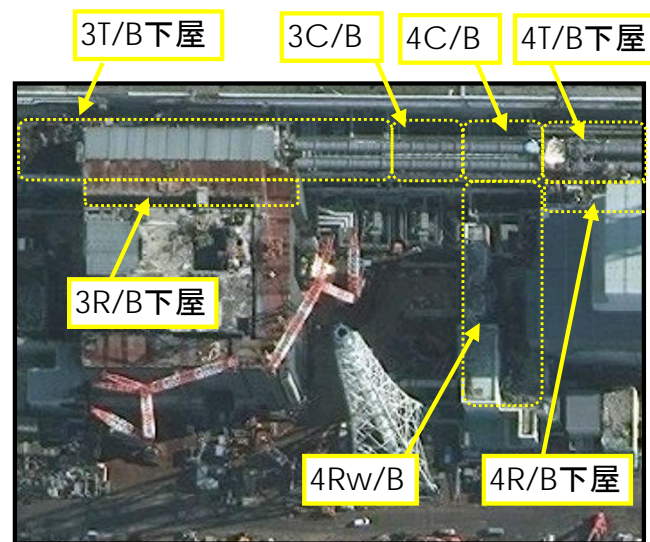
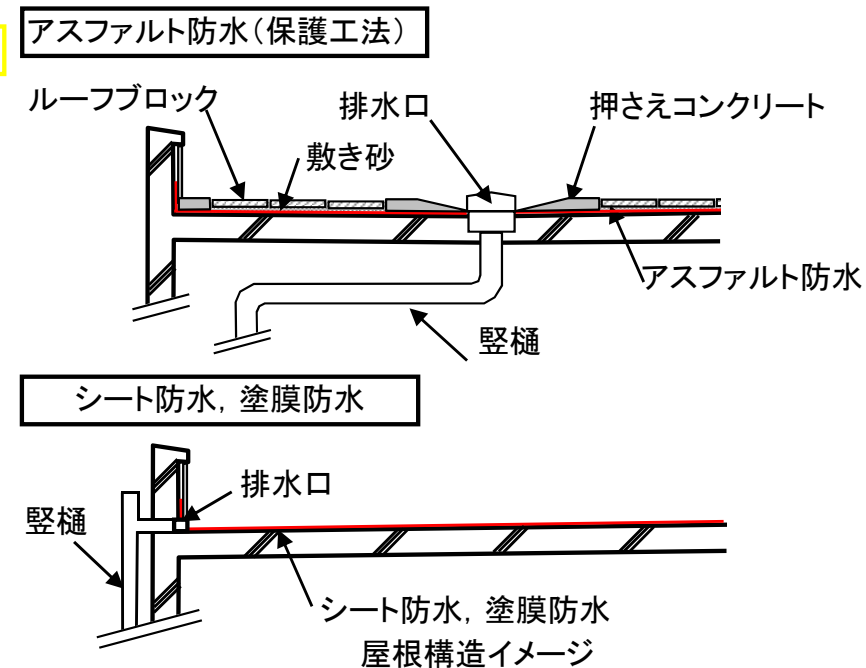
34号(6)東（Cs137濃度 ろ過前：6,400Bq/L、ろ過後：5,800Bq/L イオン状主体）

【雨水集水エリア】（イオン状の放射性物質が存在する可能性があるエリア）

- 既存道路部（集水範囲不明），3R/B下屋，3T/B下屋，3C/B，4C/B，4Rw/B，4R/B下屋（一部）  
4T/B下屋（一部）

【流入する可能性がある粒子状の物質】

- 既存道路：泥，津波堆積物，砕石粉，コンクリートガレキ
- 建屋屋根：ルーフトレンまわり等に堆積した泥，コンクリートガレキ
- その他：雨水桝・ヒューム管に堆積した泥

- 3R/B下屋，3T/B下屋，3C/B：アスファルト防水（保護工法）
- 4C/B，4Rw/B，4R/B下屋（一部），4T/B下屋（一部）：シート防水

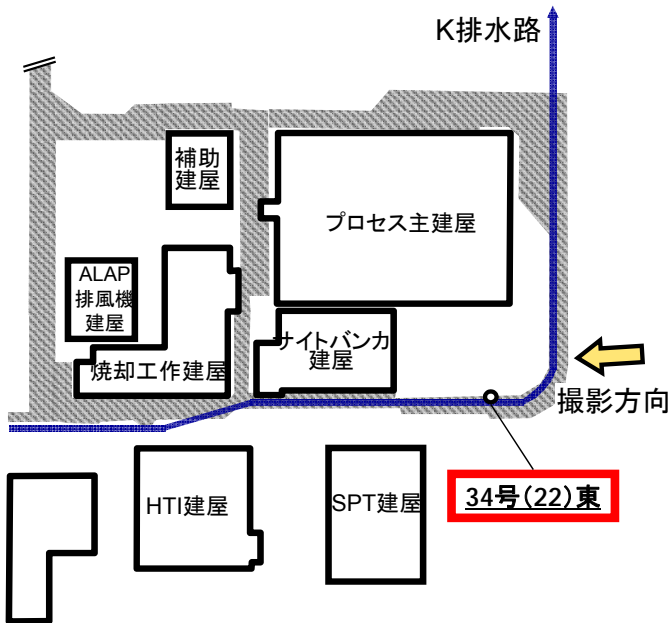
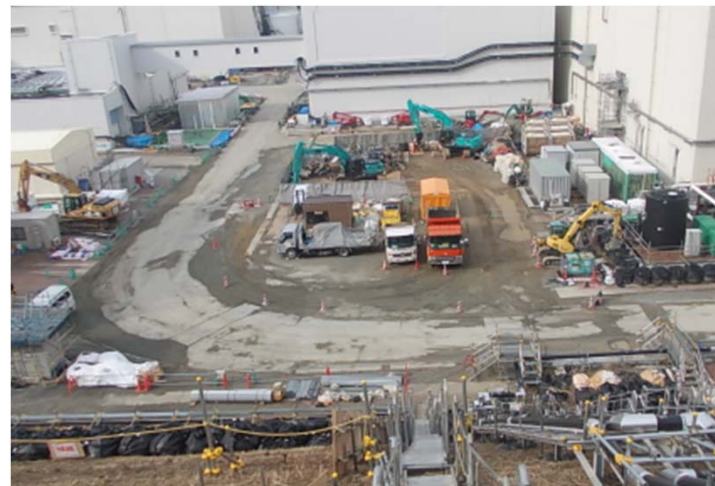
34号(22)東（Cs137濃度 ろ過前：3,900Bq/L、ろ過後：9.9Bq/L 粒子状主体）

【雨水集水エリア】（イオン状の放射性物質が存在する可能性があるエリア）

- ・ 既存道路部（集水範囲不明）

【流入する可能性がある粒子状の物質】

- ・ 既存道路：泥、津波堆積物、コンクリートガレキ
- ・ その他：ヒューム管に堆積した泥

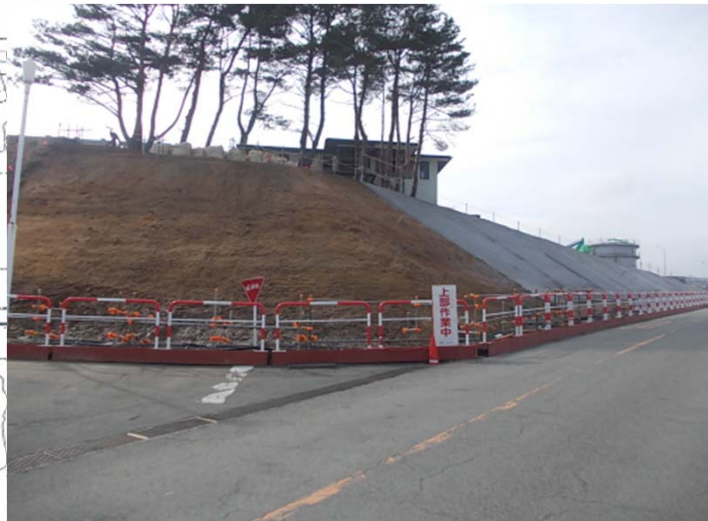
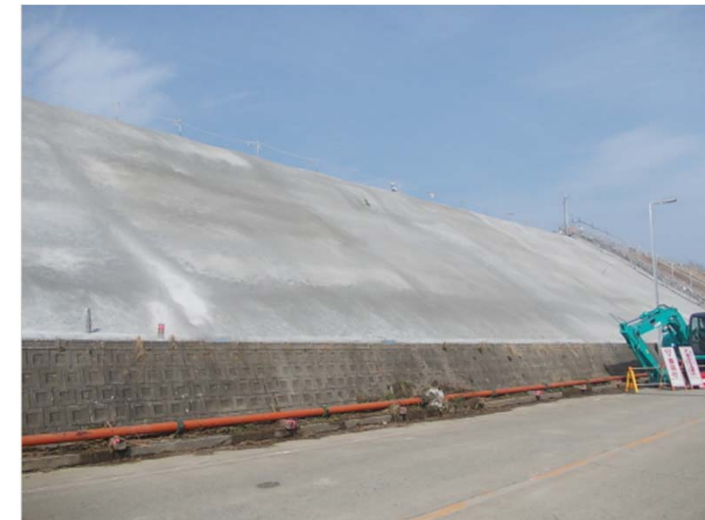
場所	未処理(Cs-137)	ろ過後(Cs-137)	性状
①-1	830Bq/L	31Bq/L	粒子状主体
①-2	180Bq/L	180Bq/L	イオン状主体
①-3	250Bq/L	230Bq/L	イオン状主体
②-1	1500Bq/L	24Bq/L	粒子状主体

【イオン状の放射性物質が存在する可能性があるエリア】

- ・旧事務本館・情報等の屋上、北側、西側の法面の側溝

【流入する可能性がある粒子状の物質】

- ・既存道路：泥、津波堆積物、コンクリートガレキ
- ・法面：表土除去未完了箇所のガレキ、土、草、木
- ・その他：雨水枡・ヒューム管に堆積した泥

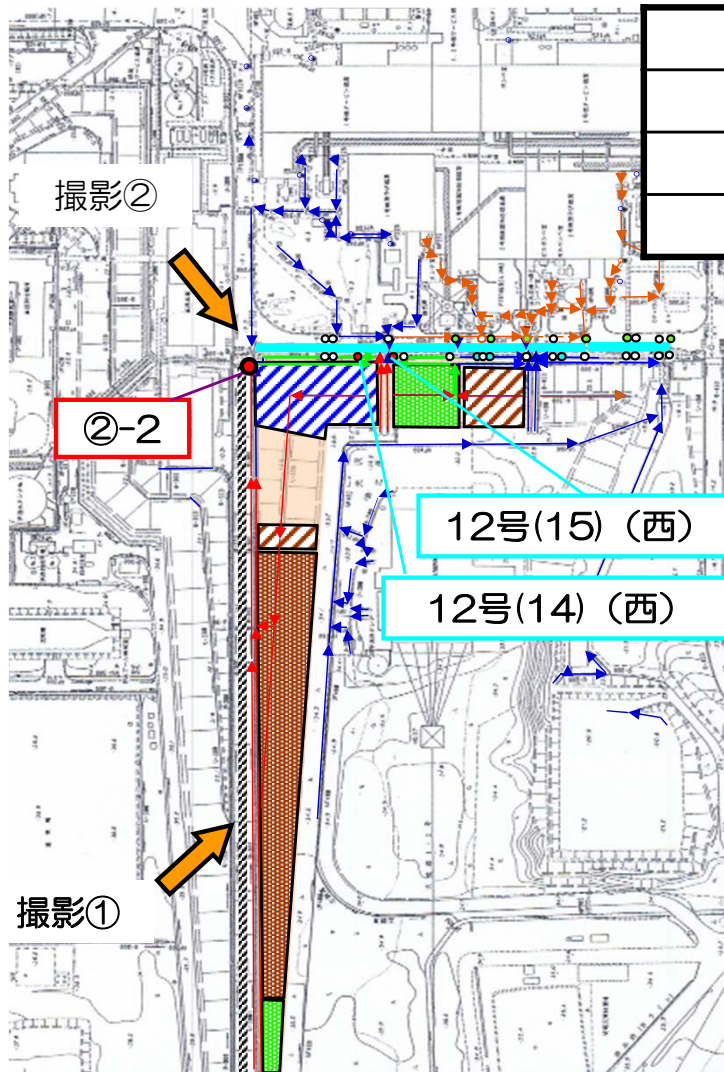
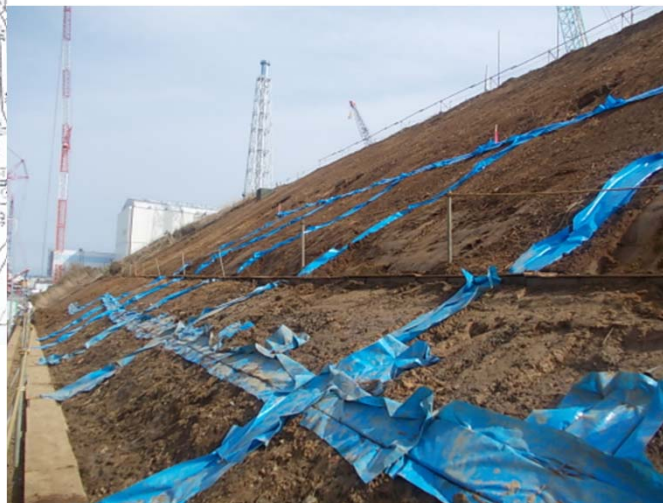
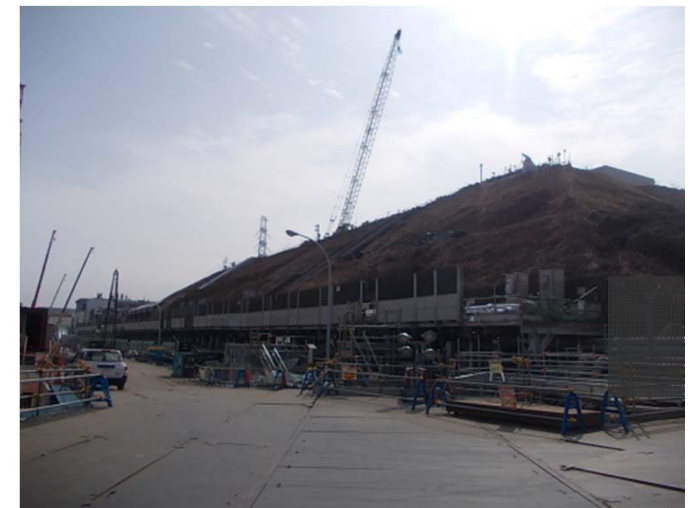
場所	未処理(Cs-137)	ろ過後(Cs-137)	性状
②-2	1300Bq/L	20Bq/L	粒子状主体
12号(14)西	160Bq/L	95Bq/L	イオン状粒子状混在
12号(15)西	250Bq/L	110Bq/L	イオン状粒子状混在

【イオン状の放射性物質が存在する可能性があるエリア】

- ・ 1号機西側法面部の湧水が流入する側溝

【流入する可能性がある粒子状の物質】

- ・ 既存道路：泥
- ・ 法面：表土除去未完了箇所のガレキ、土、草、木
- ・ その他：ヒューム管に堆積した泥

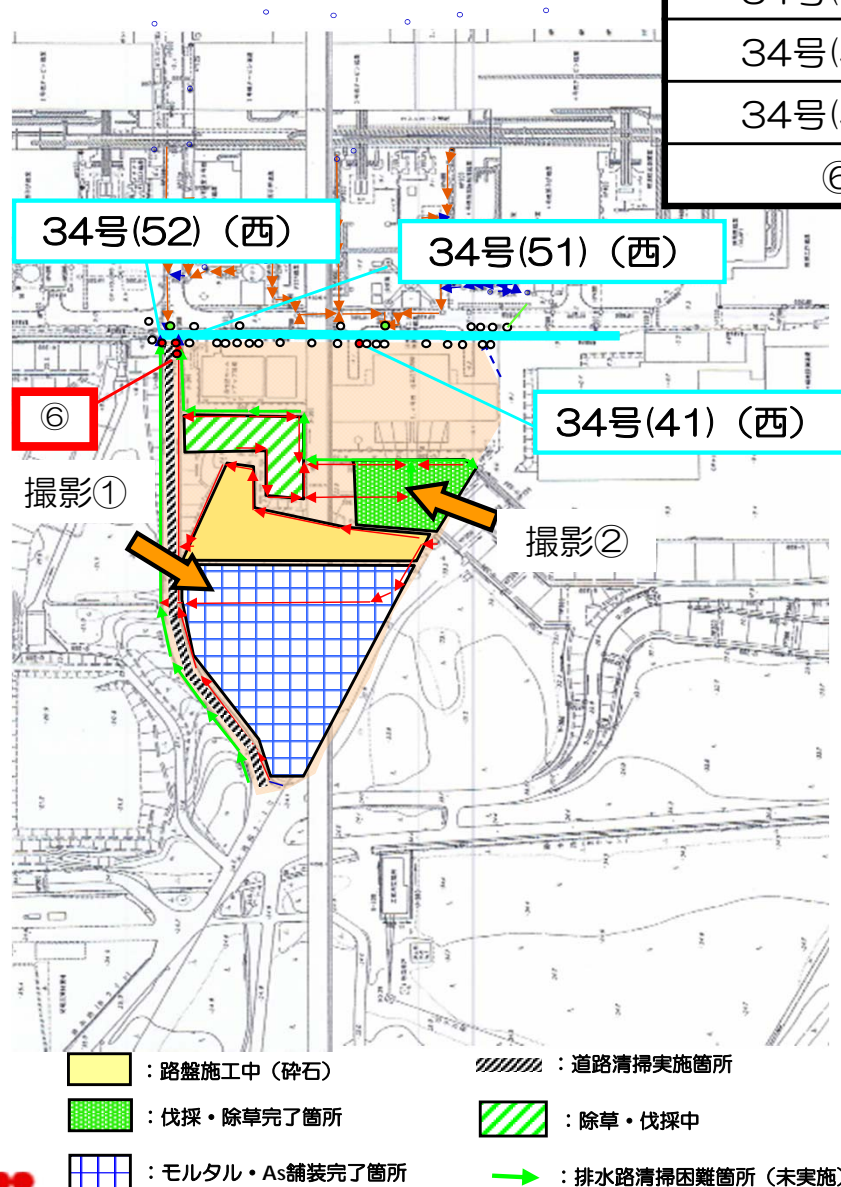
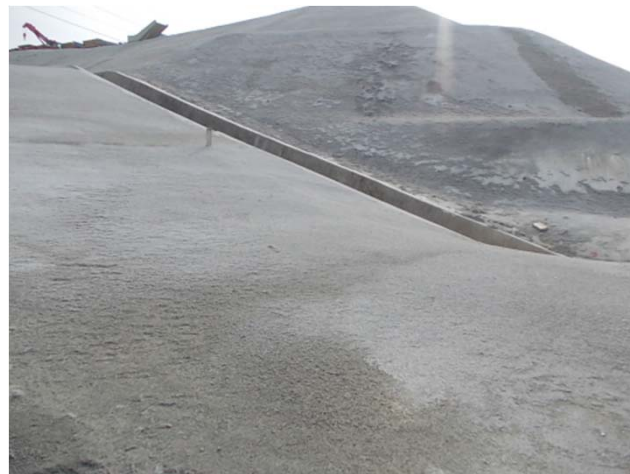
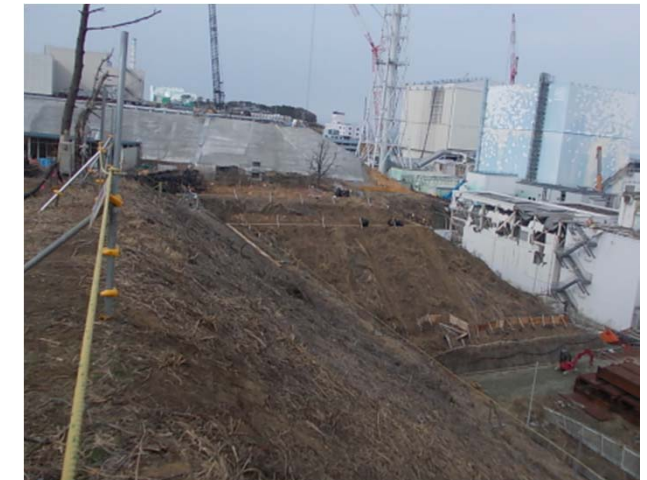
場所	未処理(Cs-137)	ろ過後(Cs-137)	性状
34号(41)西	160Bq/L	180Bq/L	イオン状主体
34号(51)西	110Bq/L	53Bq/L	イオン状粒子状混在
34号(52)西	220Bq/L	70Bq/L	イオン状粒子状混在
⑥	1700Bq/L	30Bq/L	粒子状主体

【イオン状の放射性物質が存在する可能性があるエリア】

- ・ 3, 4号機間西側法面の湧水の流入する側溝
- ・ 1, 2号活性炭ホールドアップ建屋・3, 4号開閉所屋上

【流入する可能性がある粒子状の物質】

- ・ 既存道路：泥
- ・ 法面：表土除去未完了箇所の土、草、木
- ・ その他：雨水桝・ヒューム管に堆積した泥

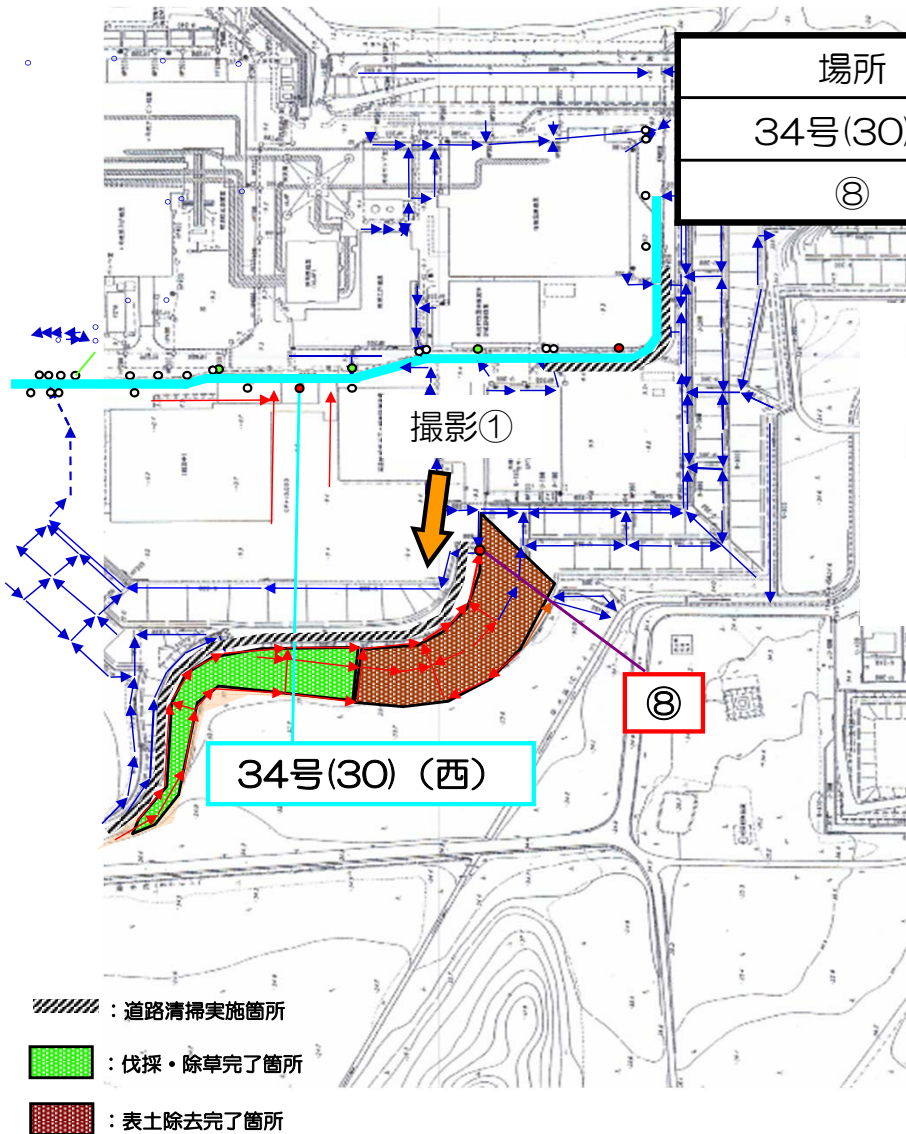
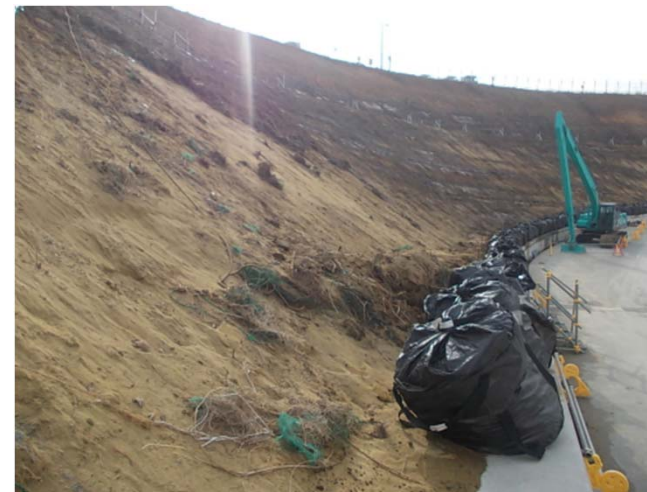
場所	未処理(Cs-137)	ろ過後(Cs-137)	性状
34号(30)西	280Bq/L	270Bq/L	イオン状主体
㊸	1000Bq/L	7.5Bq/L	粒子状主体

【イオン状の放射性物質が存在する可能性があるエリア】

- ・ 共用プール建屋屋上

【流入する可能性がある粒子状の物質】

- ・ 既存道路：泥
- ・ 法面：土
- ・ その他：ヒューム管に堆積した泥

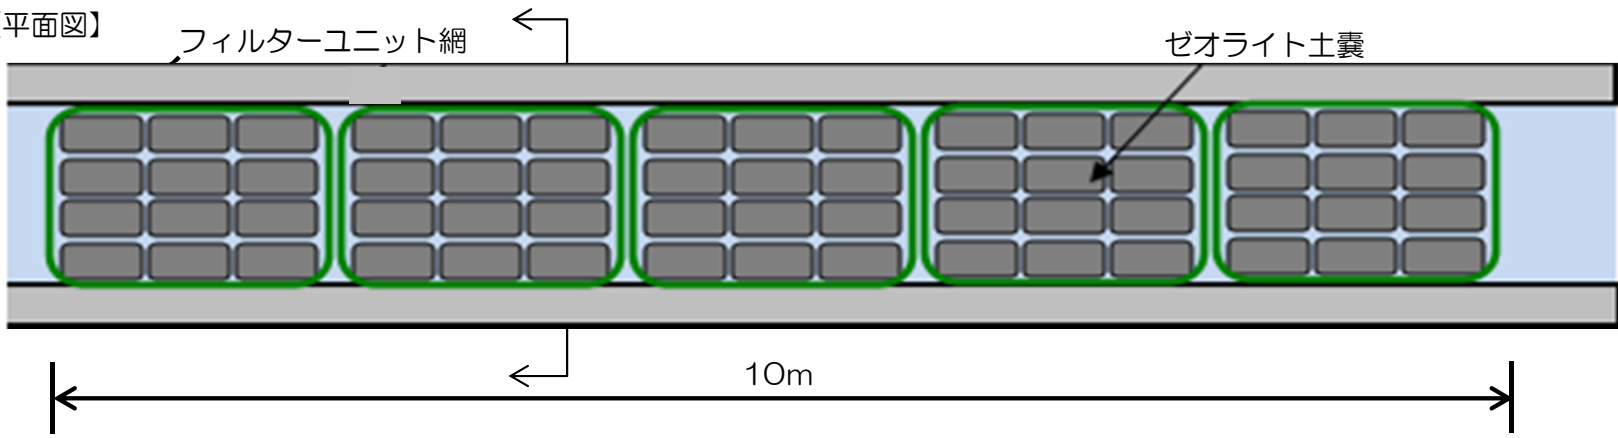
2/10撮影（K排水路）

- ゼオライト土嚢を排水路底面部へ敷き詰める。流出防止のためフィルターユニット網に複数個単位で入れて、網をボルトで固定。
- 設置後に土嚢通過前後の濃度を確認。Cs濃度の減少傾向を確認中。

＜排水路主要部＞ 3月末までに設置予定。（2月9日に1箇所設置）

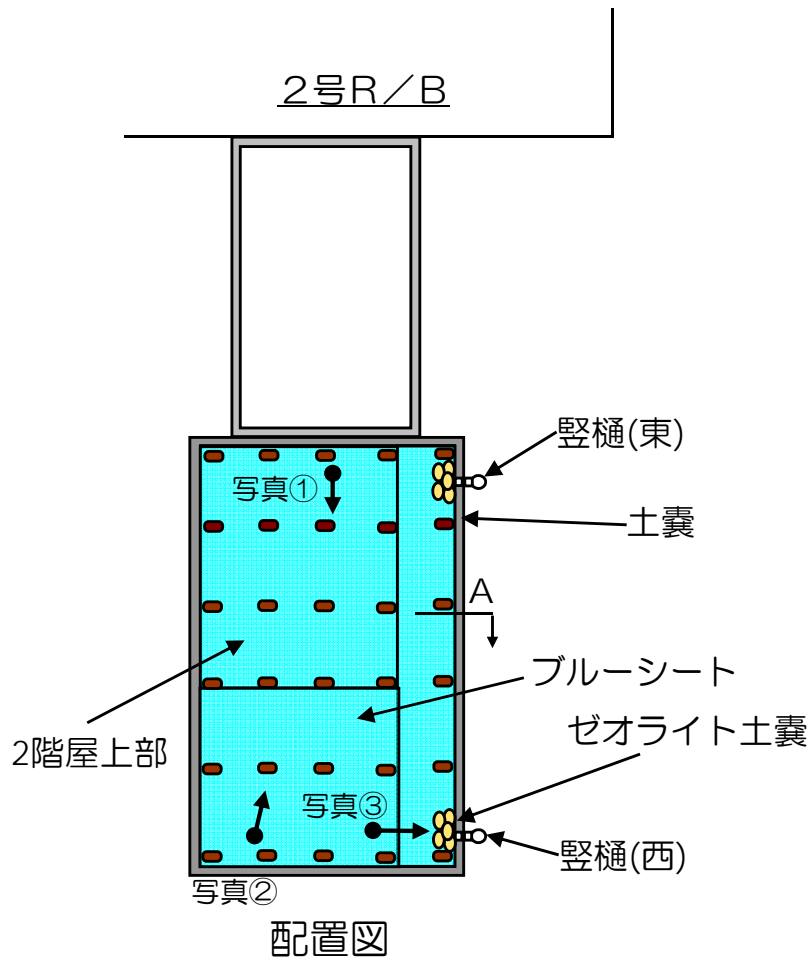
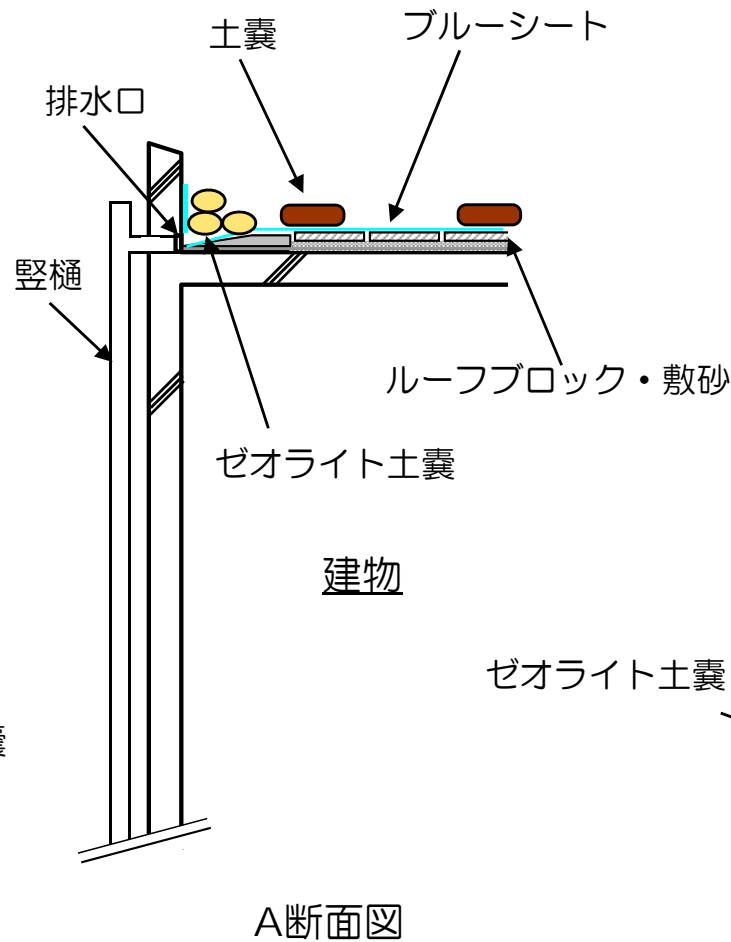
ブルーシート掛け実施状況

■ 2号機原子炉建屋 大物搬入口屋上部に雨水を汚染源に触れさせないためのブルーシート掛けを実施した

- 応急対策としてゼオライト土嚢設置（2月27日）、ブルーシート設置（3月2日）を実施済み
- ブルーシートをウレタン防水に置き換え完了（3月14日）
- 恒久対策として汚染源撤去を実施（3月末完了予定）

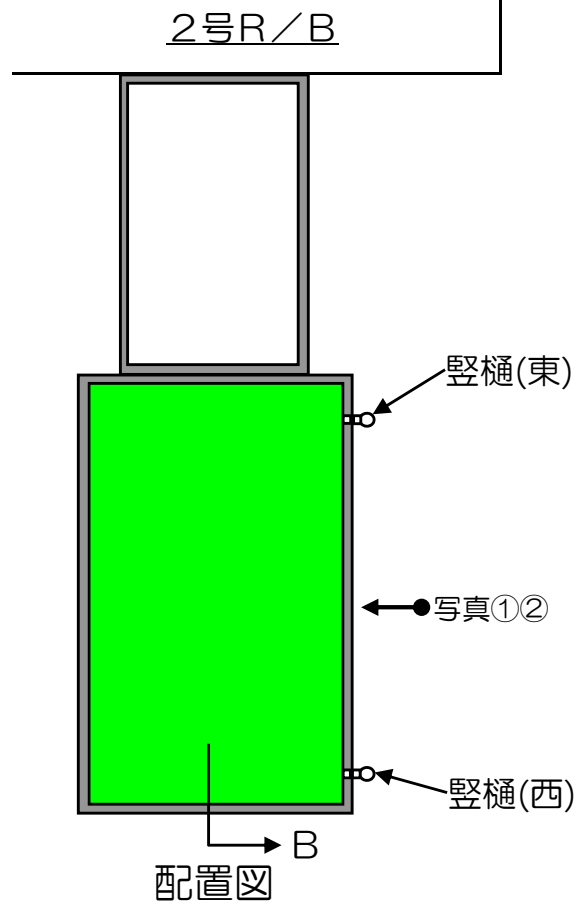
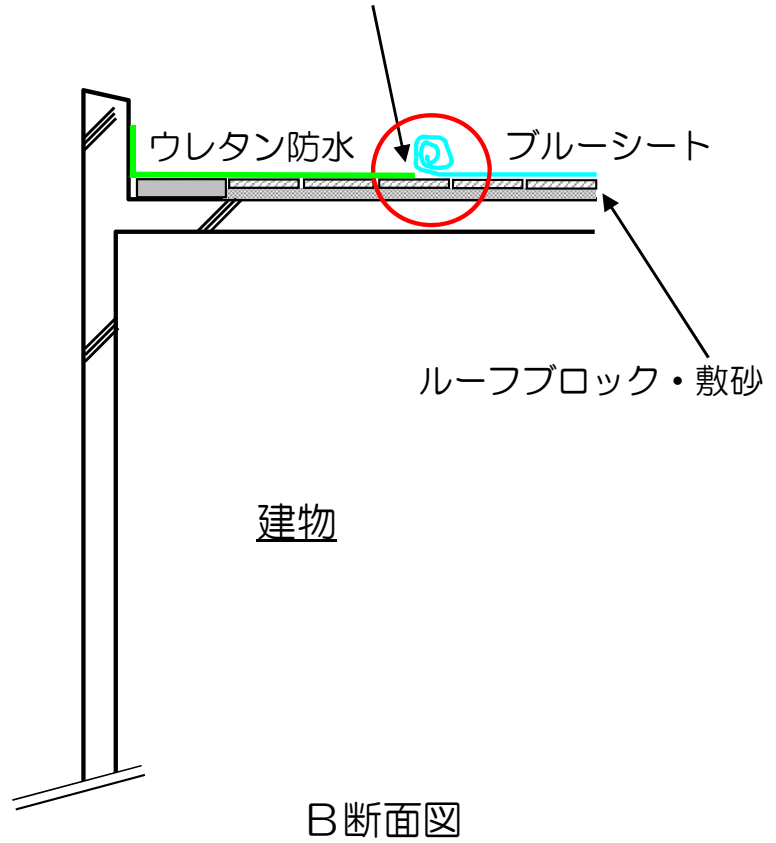
防水着手前（3月9日）

■ブルーシートをウレタン防水に置き換えることで雨水と汚染物の接触防止の効果を実確なものにする。

ウレタン防水仕様：①材質：二液反応硬化型ウレタン防水材

②施工方法：ゴムワイパーによる塗布

ウレタン防水施工中、ブルーシート・ウレタン防水の継目から雨水が浸入しないように養生する。
