H4タンクエリア内周堰からの堰内雨水漏えい 及び外周堰の雨水水位低下について

2015年3月25日

東京電力株式会社

1. H4タンクエリア内周堰からの堰内雨水漏えいの原因と対策について

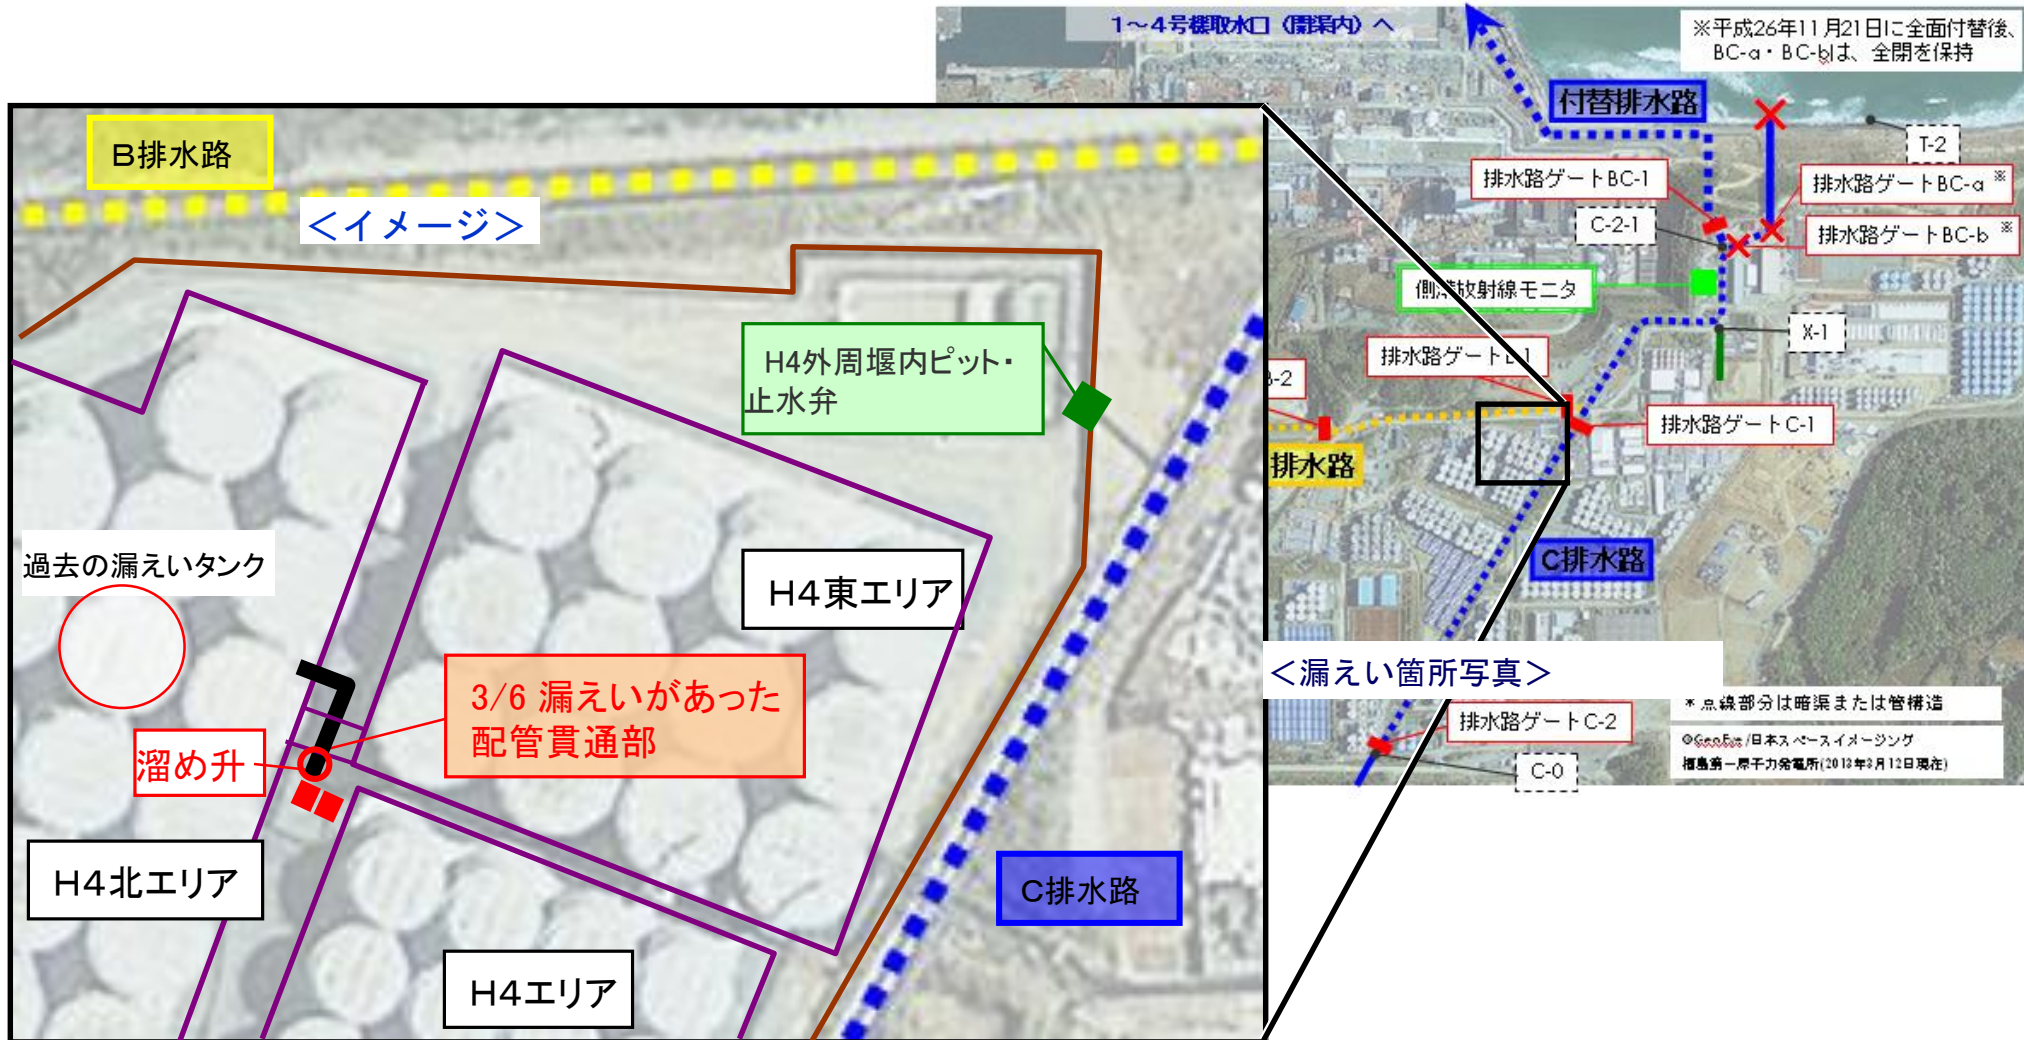
【参考】現場状況

- 3月6日午前9時頃、H4東エリア内周堰（北西部）の配管貫通部から堰内の溜まり水がにじんでいることを当社社員が確認。
- にじみ箇所の調査のため、配管保温材を取り外したところ、配管貫通部からのにじみが鉛筆芯1本程度の量に増加。
- パワープロベスターによる内周堰内水を回収するとともに、コーキング剤による止水処置を実施し、10時18分頃、漏えいが停止したことを確認。

- 漏えい量 : 最大約25 L
- 漏えい水 : H4東内周堰内に溜まった雨水
- 漏えい範囲 : 隣接する溜め升 (内空約50cm×内空約50cm×水深約10cm) まで
 - ※ 漏えい水は上記エリアに留まっており、海洋への流出はない (更に漏えい発生時には外周堰止水弁も閉としていた)
- 漏えい水の分析結果 (平成27年3月5日 採取・分析)

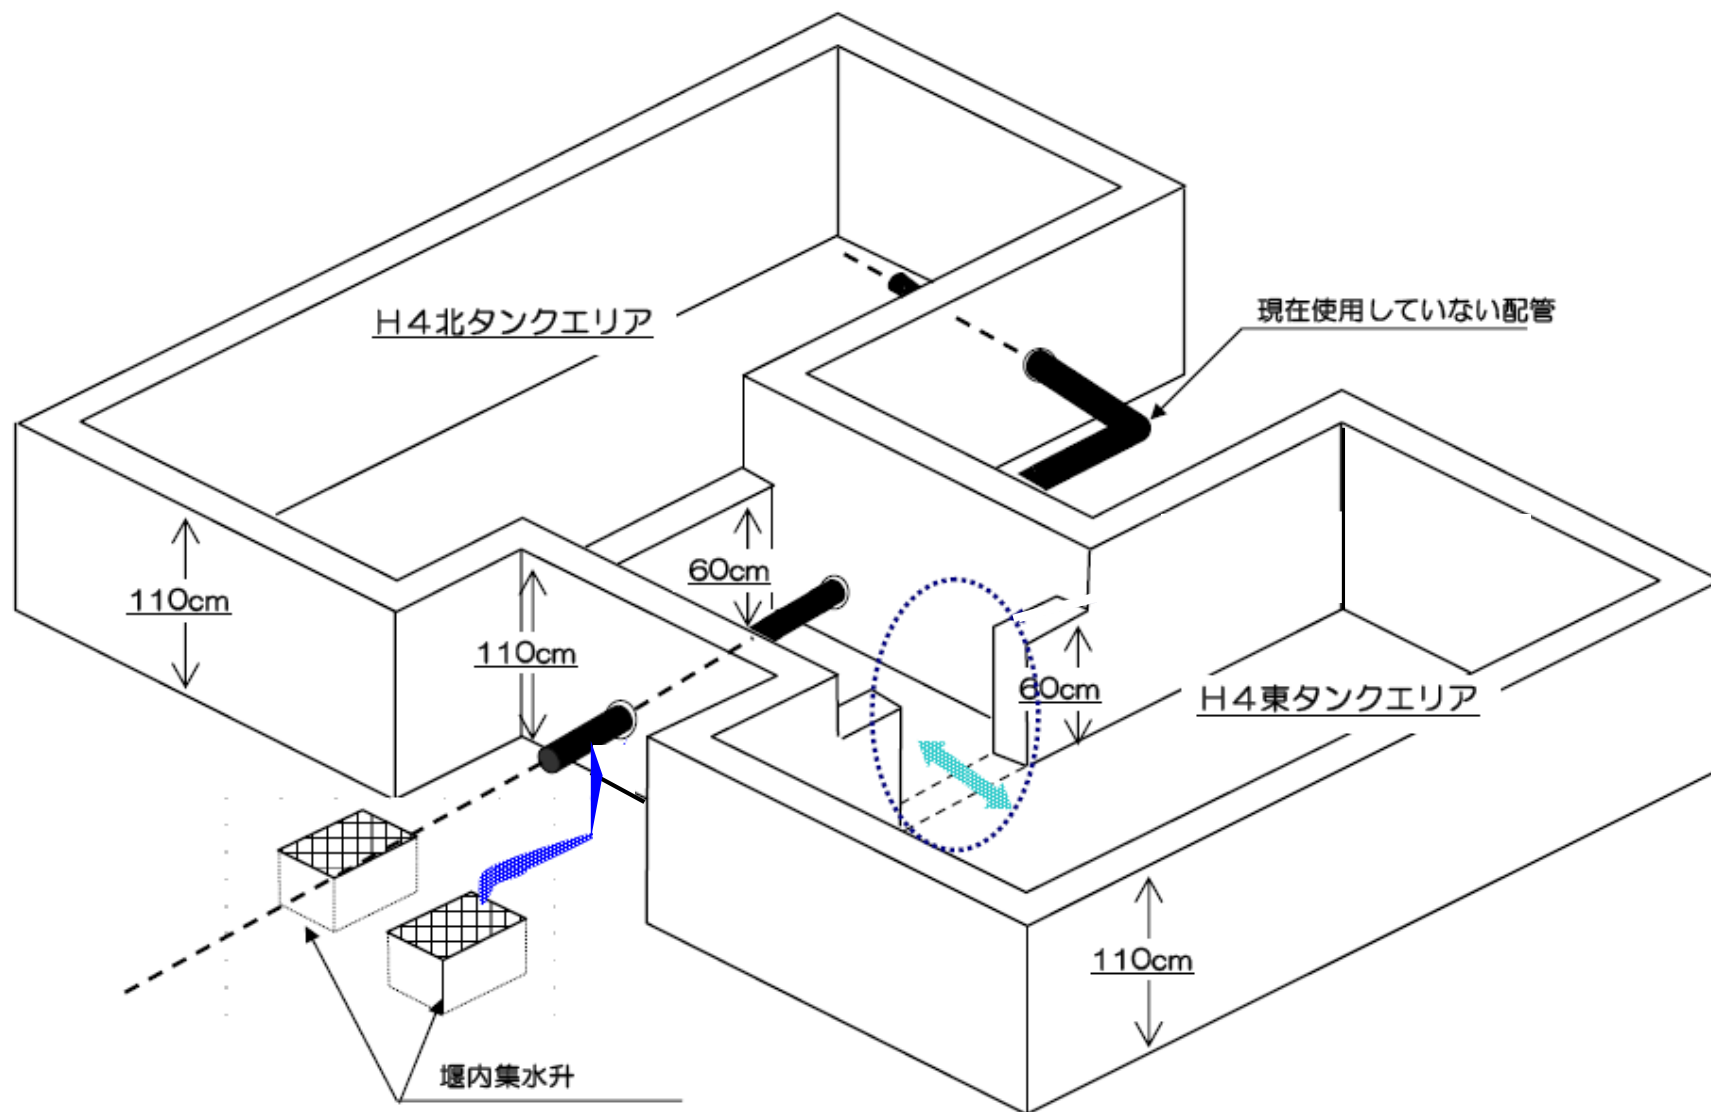
【参考】配管貫通部

- H4堰内を貫通している配管は、下部半面に鉄板が巻き付いた構造となっていたため、配管と鉄板の間に堰内水がしみこみ、その隙間を通過して漏えいが発生したと考えられる。
 - 堰内水が隙間を通過して漏えいにまで至った原因としては、3月5日に実施したH6堰内雨水のH4東堰内への移送業務において、移送完了後の停止確認が不十分であったため、サイフォン効果によりH6堰内雨水の移送が継続されてしまい、H4東堰内の水位が通常運用値を超える27cmまで上昇したためと考えられる。
- ※ なお、H4東の汚染水タンク水位について確認を行い、水位の異常等がないことを確認している。

- 堰内雨水の移送設備に弁を設置し、移送業務の終了にあたっては、サイフォン効果により移送が継続されていないことを確認する。(3/11 弁 設置済)
- 配管下部に鉄板が巻き付けた構造の配管が堰を通過する構造が確認された場合は、鉄板の貫通部両端を切断し、止水を再施工する。(現時点で類似箇所は確認されていない。継続して調査を実施中)

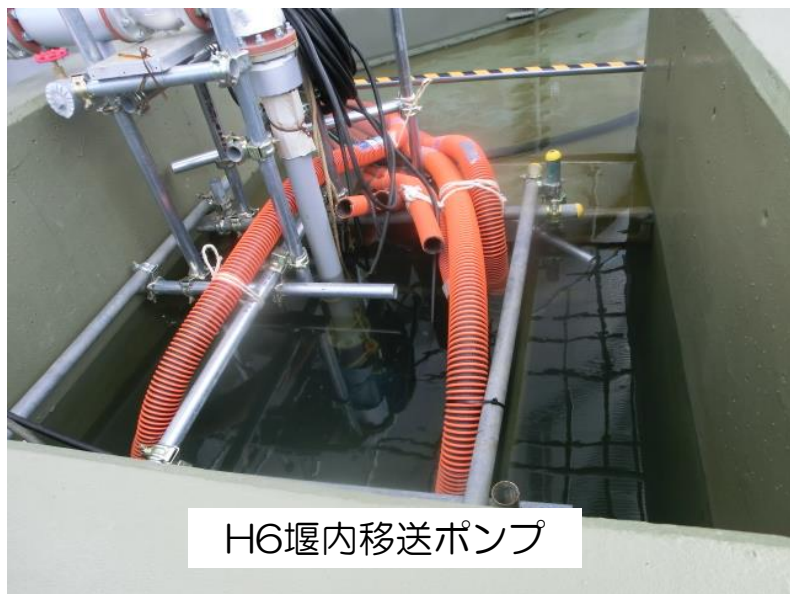
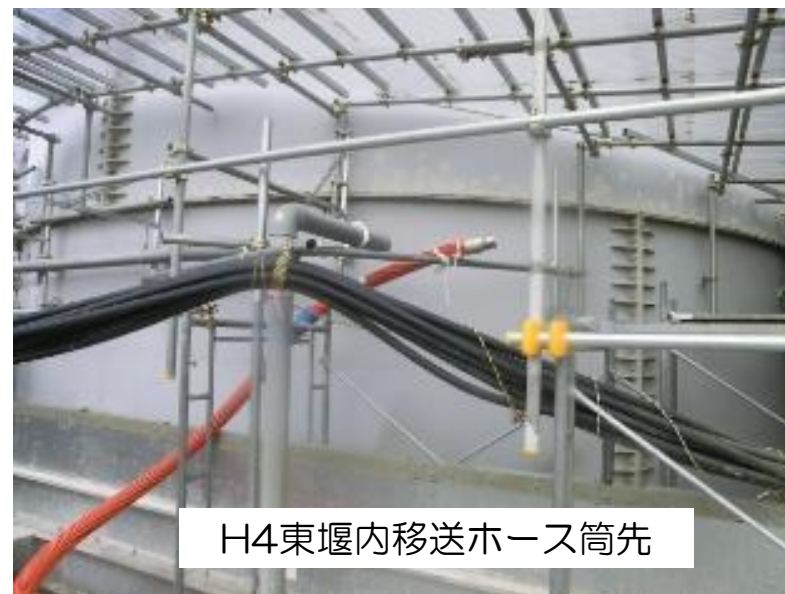
【参考】H4東の堰内水位上昇について

堰内水位		堰内面積	堰内雨水増減
	3/5 17時頃	3/6 9時頃		
H4東堰	約17cm	約27cm	約1,000m ²	+100m ³
H6堰	約16cm	約9cm	約2,000m ²	▲140m ³

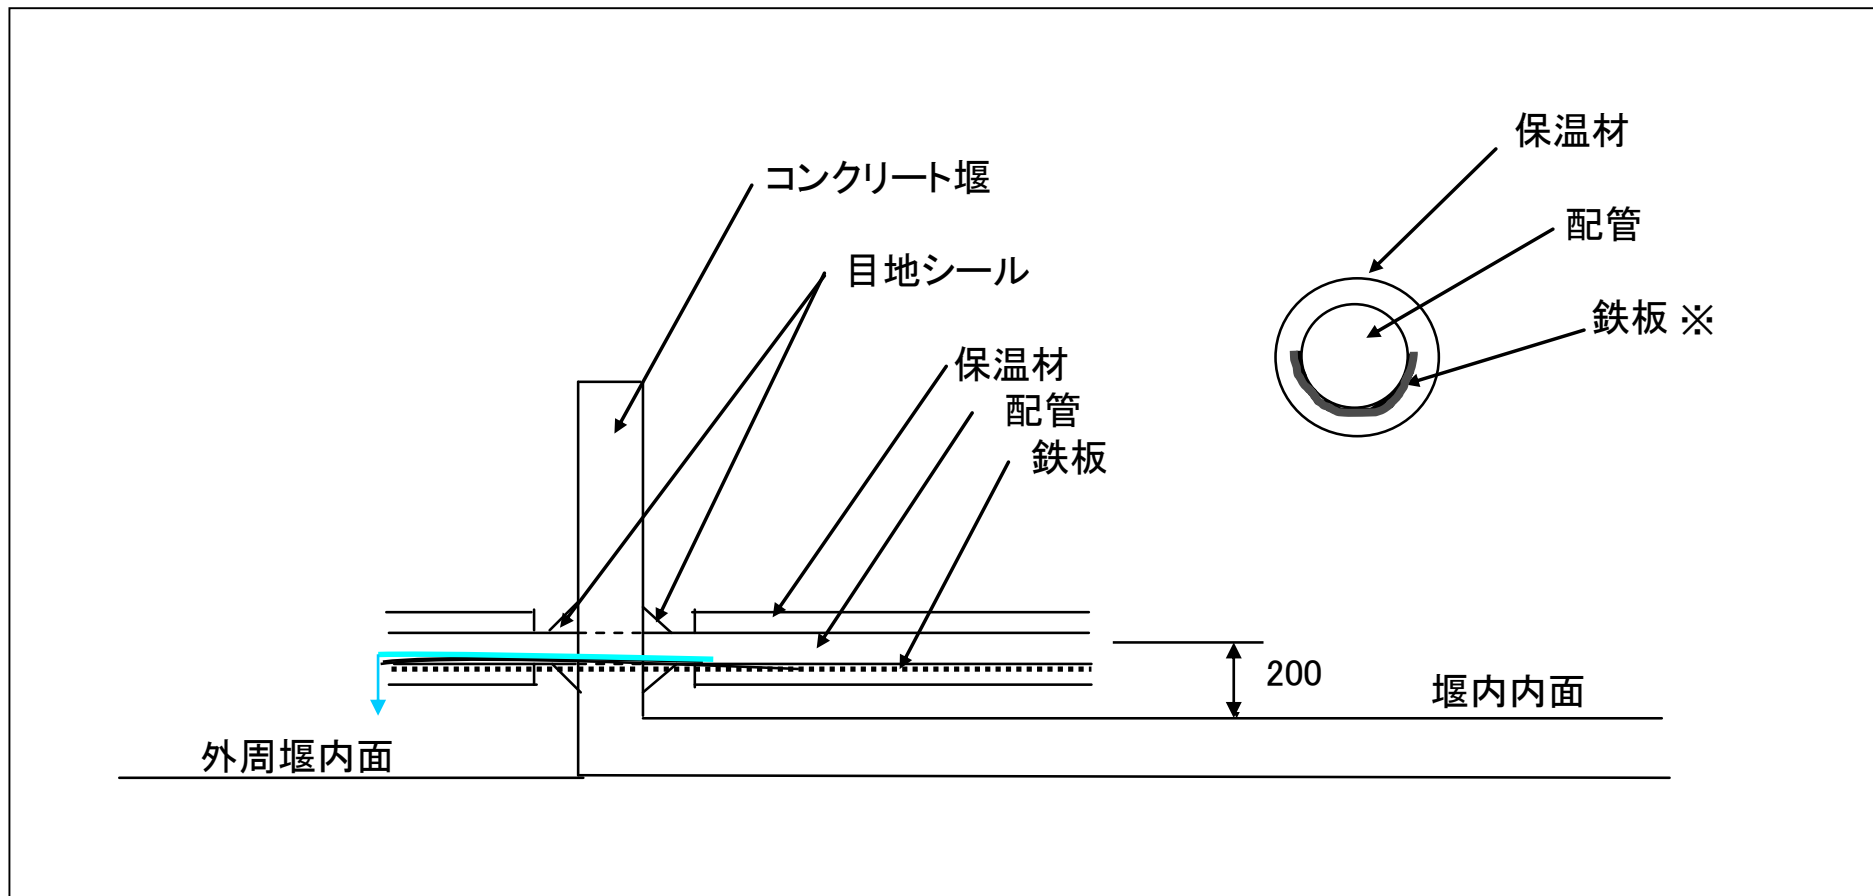
【参考】 堰内貫通部の処理状況について

※ 鉄板は、昔汚染水移送をホースで実施していた頃、草（チガヤ）によるホース損傷・漏えい対策として施工していたもの。PE管化により不要となったが、名残で鉄板を設置しているところがあった。

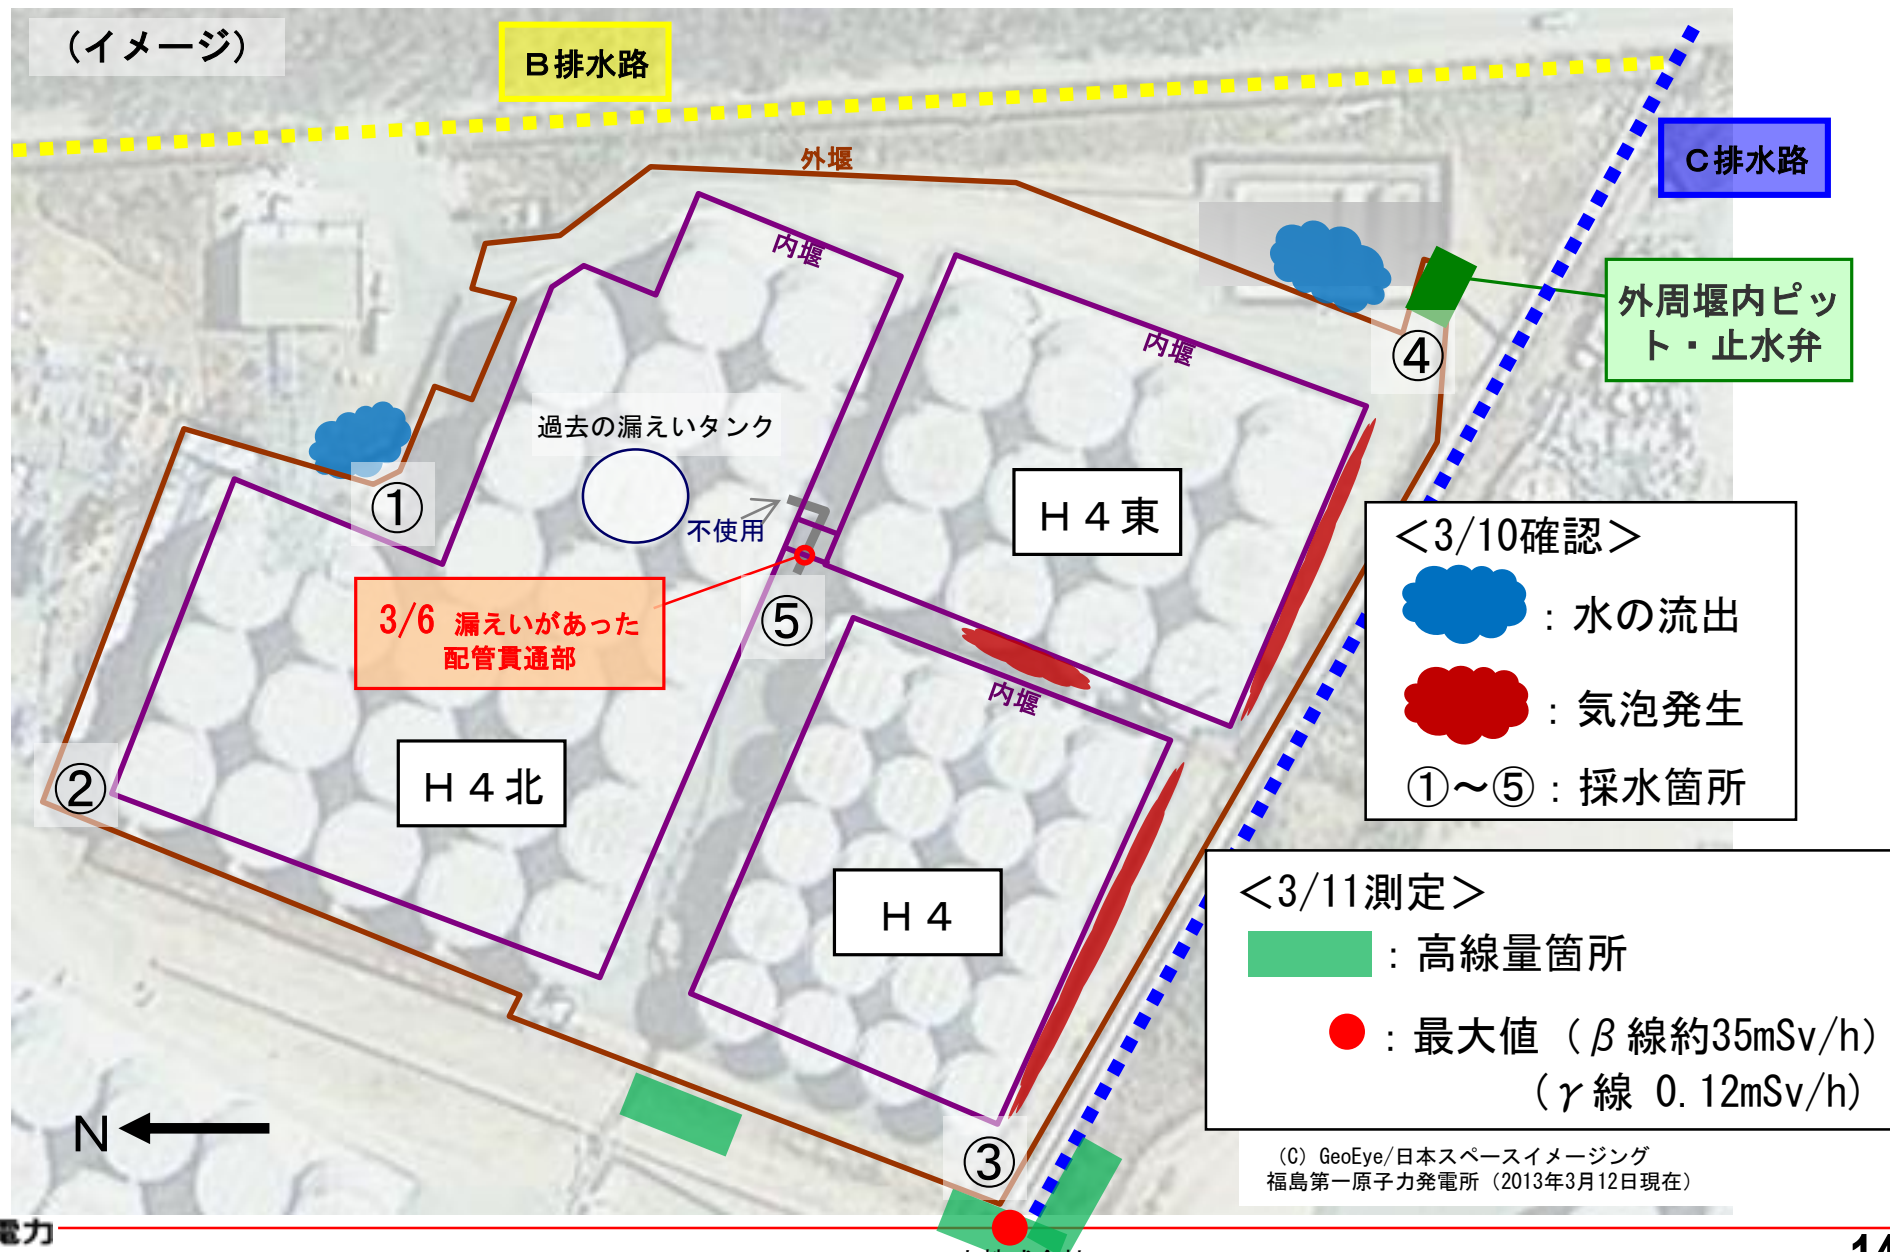
1. 概要 (参考: 現場状況)

- 平成27年3月9日22時30分頃、H4エリア外周堰内水位が降雨により約15cmとなっていることを確認。
- 現場にて水位を確認したところ、3月10日6時24分頃、水位が約10cmに低下していることを確認。
- 周辺の状況を確認した結果、H4東エリアおよびH4北エリアの東側外周堰から水が流出していること、また、内周堰と外周堰の間に設置されている側溝と基礎部の継ぎ目から気泡が出ていることを確認。
- 3月10日10時25分頃から外周堰内の溜まり水を水中ポンプや吸引車にてH4北内周堰内に移送を開始し、14時52分頃に溜まり水がなくなったことから水移送を終了。水の流出および気泡の発生が止まったことを確認

採水場所(採水時間)	①(9:10)	②(9:15)	③(9:20)	④(9:25)	⑤(9:30)
全ベータ[Bq/L]	1,900	1,500	8,300	150	370
セシウム134[Bq/L]	ND(11)	ND(10)	ND(12)	ND(10)	ND(11)
セシウム137[Bq/L]	18	ND(17)	ND(16)	ND(16)	ND(17)

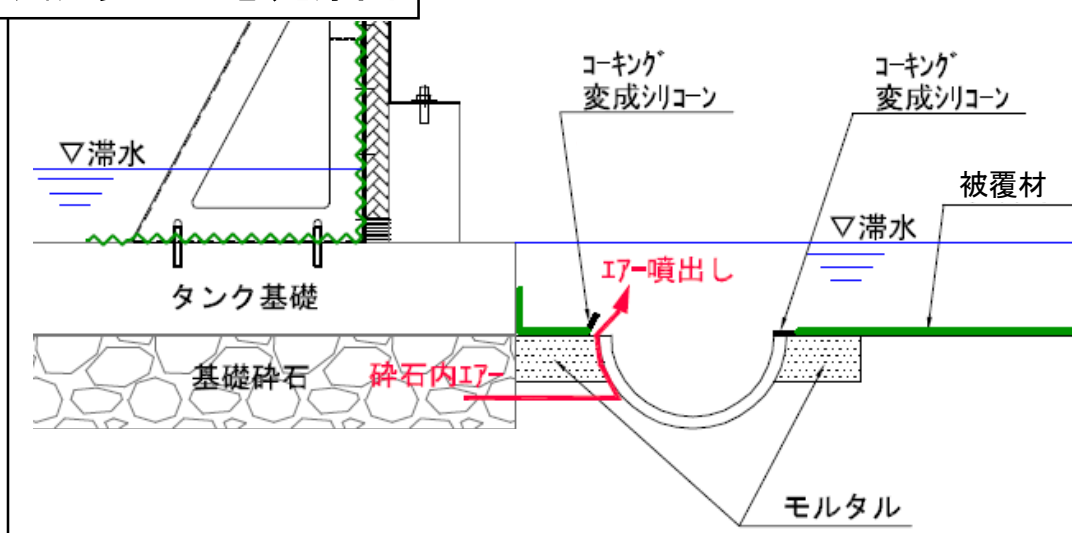
気泡発生の想定原因

- H 4 北の東側の土堰堤からの漏えい箇所では、土堰堤の被覆材の一部剥がれが認められた。
- H 4 の南側の側溝脇等においては、側溝と周辺のモルタルとの間等に隙間が生じており、その隙間から地中に浸透していると想定される。
- なお、側溝脇等からの気泡発生については、隙間からタンク基礎下の碎石等に溜まっている空気が出てきたものと推察される。

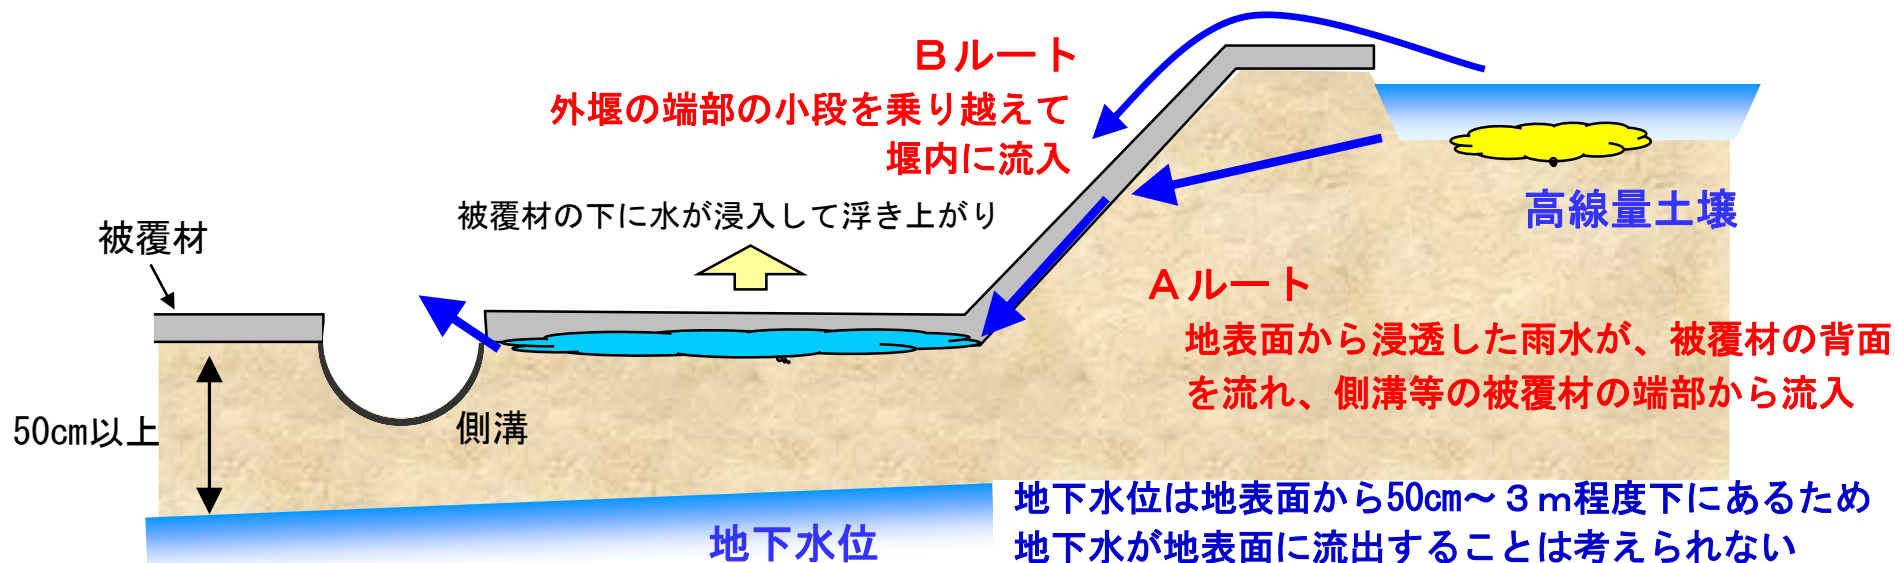
箇所③の全β放射能（8,300Bq/L）が高い理由

- H4エリア外周堰の西側高台において、高線量の土壌が2箇所に分布することを確認。当該箇所は、平成24年3月に濃縮水移送配管からの漏えいが発生した箇所である。
- 降雨時に汚染土壌に接した雨水が、以下のルートで堰内に流入して堰内水の汚染を発生した可能性が高い。なお、3月5日にH4外周堰内ピットで1,900Bq/Lが確認された原因も、前日の降雨の関係から同様と考えられる。
 - A. 地表面から浸透した雨水が、外周堰内の被覆材の背面に流れ、側溝等の被覆端部から堰内に流入
 - B. 外周堰の端部の小段を乗り越えて、堰内に流入
- また、箇所①（1,900Bq/L）および箇所②（1,500Bq/L）も、それぞれ平成25年8月のH4タンク漏えい、平成24年3月の濃縮水移送配管漏えい時の汚染箇所である。

- H4エリアについては、外周堰内の汚染防止に向けて、以下の対策を実施。
 - 1) 汚染した土壌は、現場状況を踏まえて可能なかぎり回収するが、外周堰外の南西部は支障物等のために回収が難しく、タンクリプレース時に実施。
 - 2) 南西部の汚染土壌の箇所については、雨水が溜まらないように、カバー等の対策を実施。
 - 3) 外周堰西側高台からの雨水浸透防止のため、高台全体のフェーシングを実施。
 - 4) 外周堰内の再汚染防止対策として外周堰内の被覆を再度実施。
- H4については、上記対策が完了後に水質分析を実施し、B・C排水路を流れる水と比較して同程度であることを確認の上、「外周堰の開運用」を再開。
- 過去にタンクからの漏えいがあったB南、H6については、暫定的に弁を「閉」にしており、排水ピット付近にて採水して分析を実施。分析の結果、水の汚染が、B・C排水路を流れる水と比較して有意な差異が認められない場合は「外周堰を開」とする。

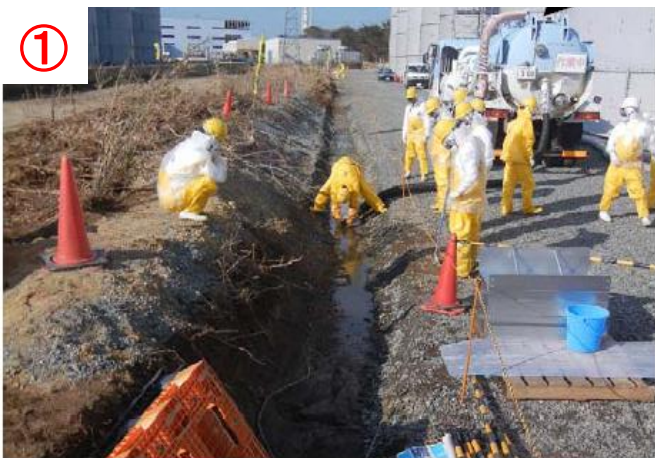
①

漏えい水回収後

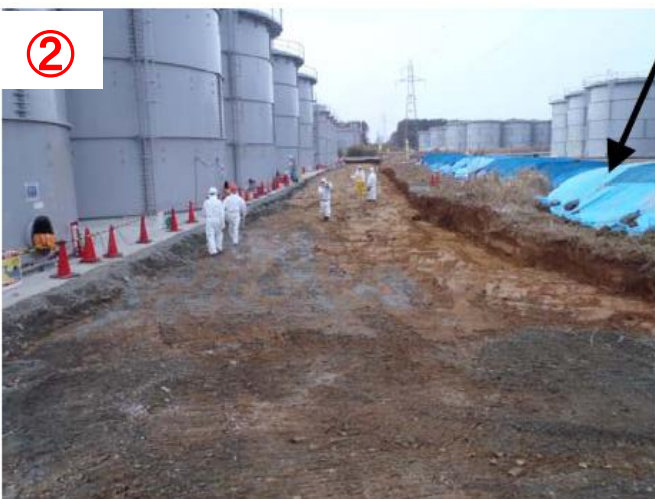
②

汚染土除去後

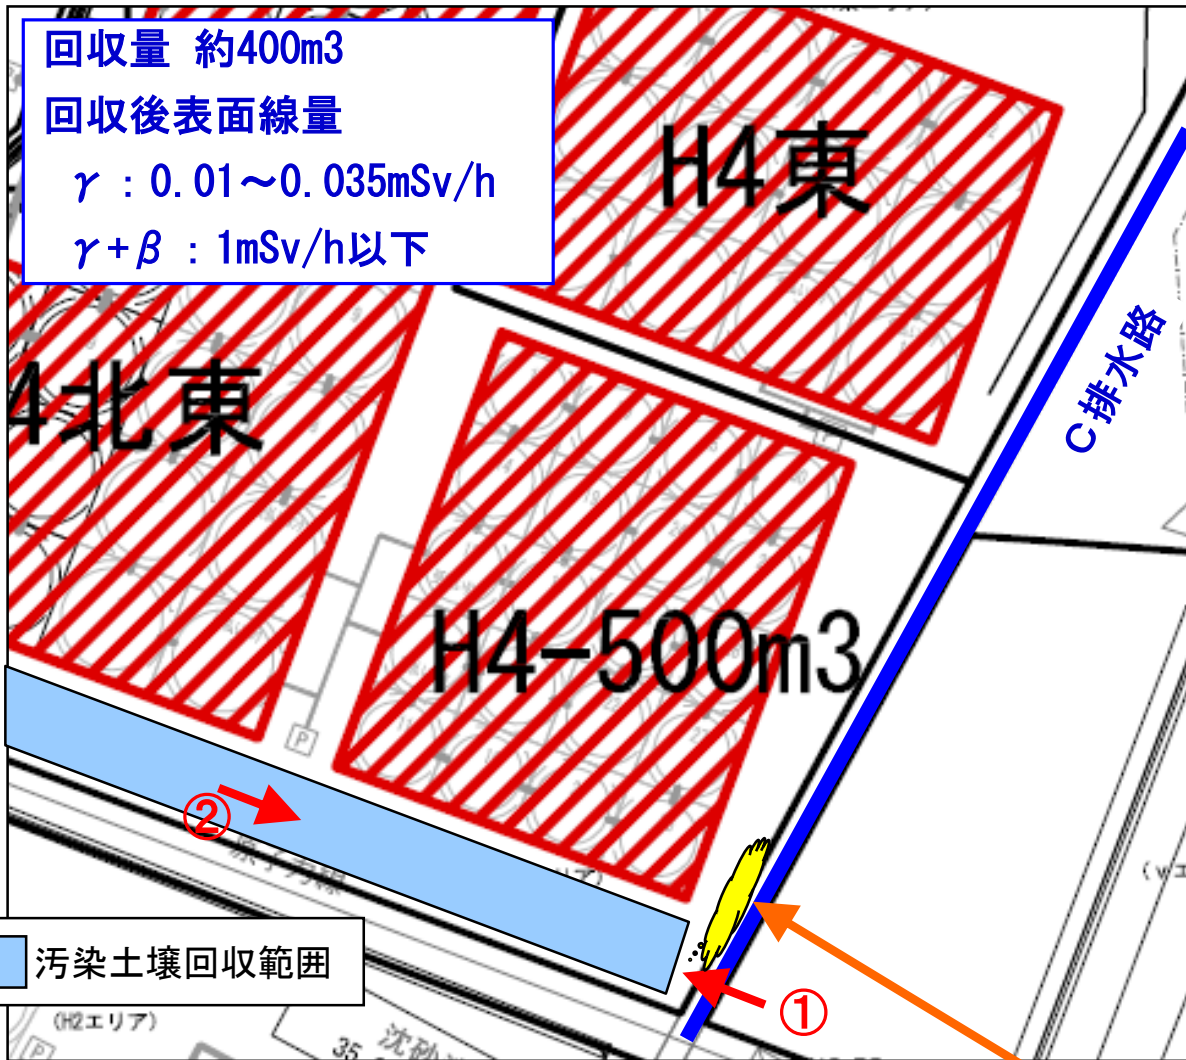
汚染土

当時排水路は開渠であり、排水路への影響を踏まえ、近傍の土壌を十分に回収できていなかった可能性
