福島第一原子力発電所3号機原子炉建屋1階
シールドプラグが移動している要因の推定について
(調査結果)

平成27年3月30日
東京電力株式会社

【概要】3号機原子炉建屋1階シールドプラグが移動している要因の推定

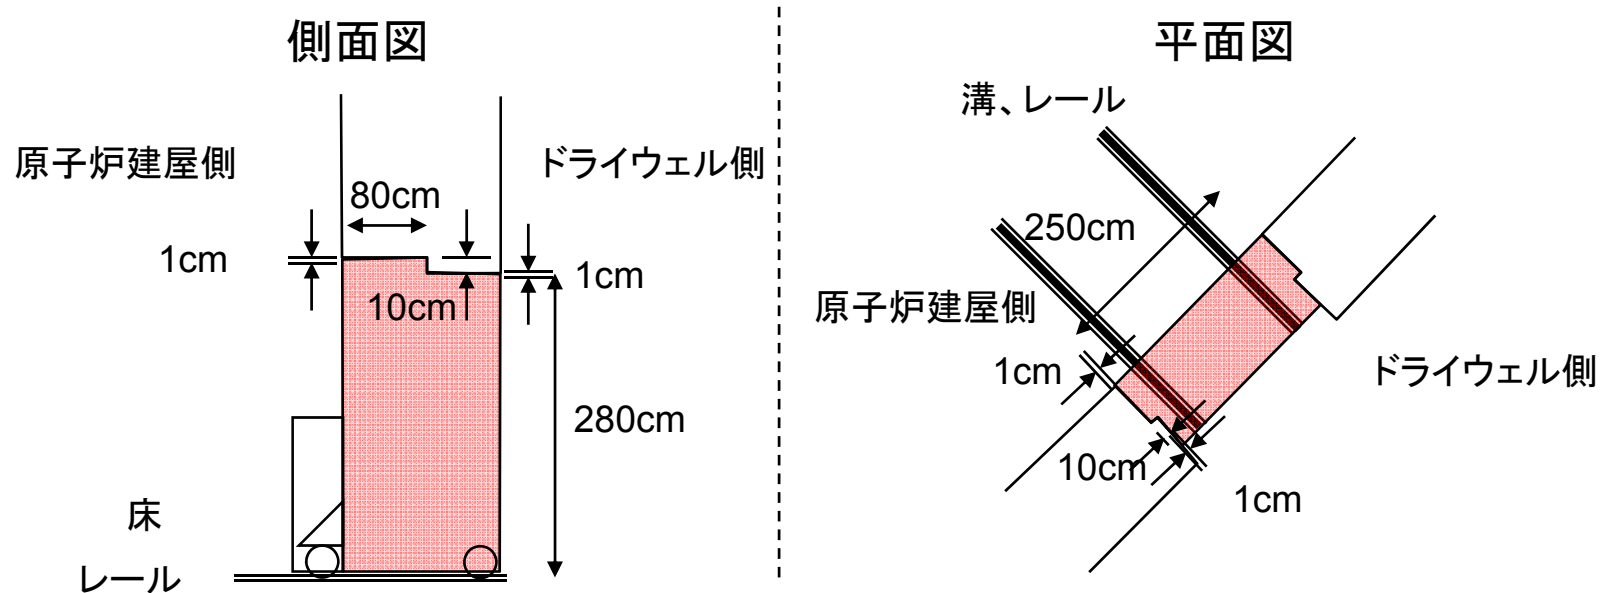
- ・シールドプラグは完全には密閉されていない(1cm程の隙間あり)
- ・シールドプラグは床のレールの上を車輪で転がす構造であり、モータまたはマニュアルハンドルで動かす → がっしりと据え付けてあるものではなく、簡単に移動しうる

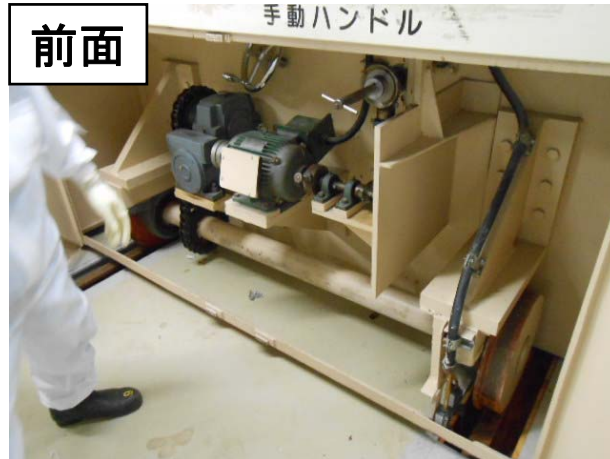
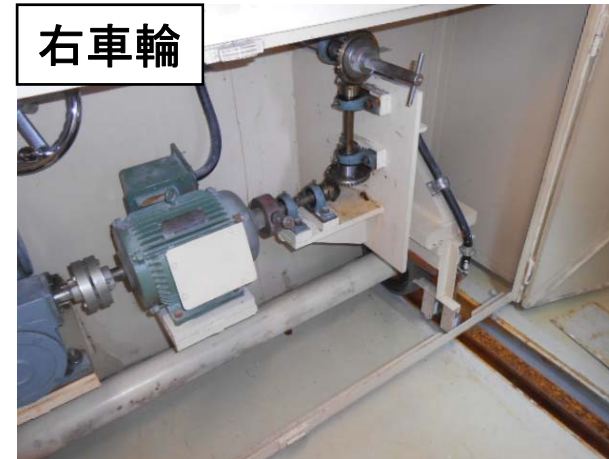
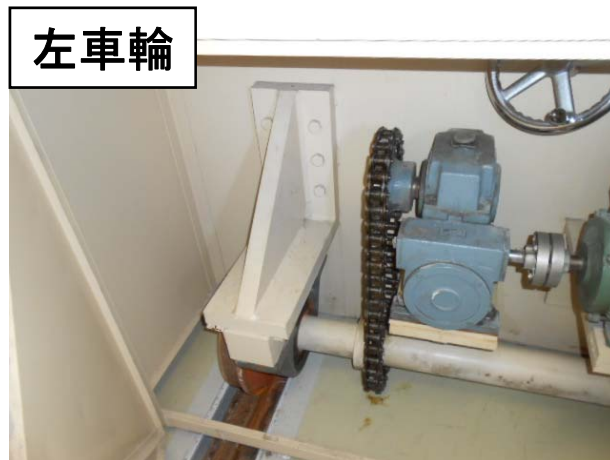
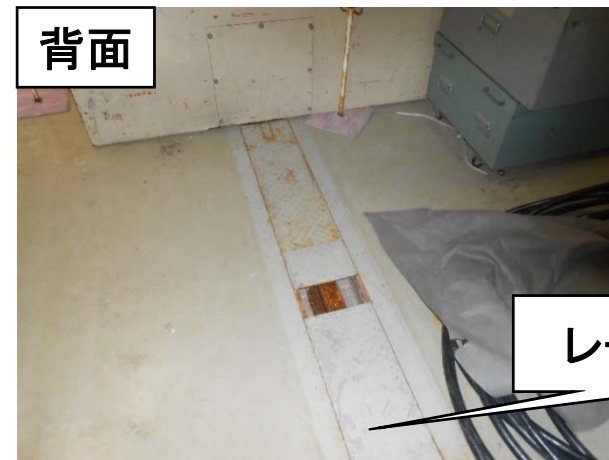
○5号機でシールドプラグのストッパー有無確認を確認した。

前面も背面もストッパーは無かった。

(なお、レールカバーはストッパーの役割は果たしていないと考えられる)

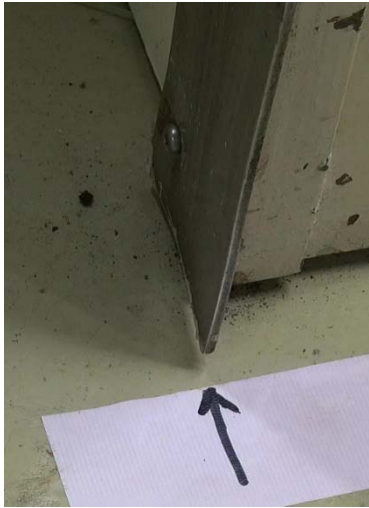
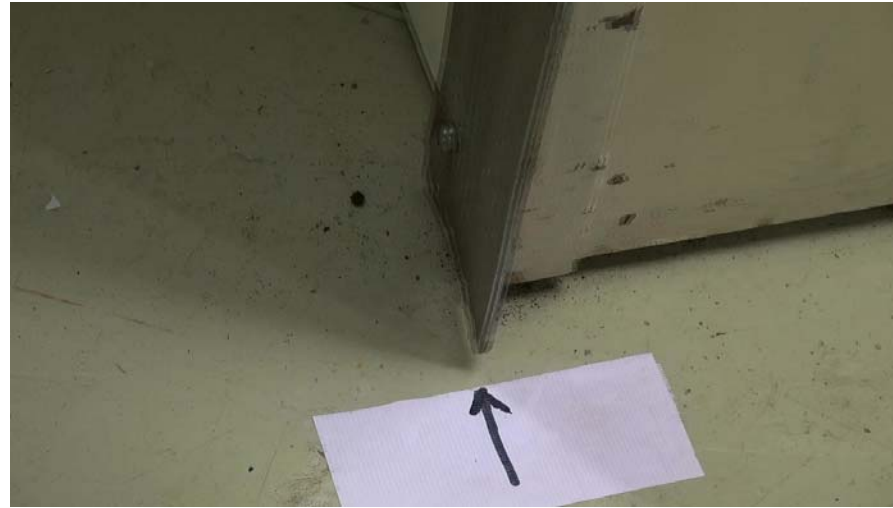
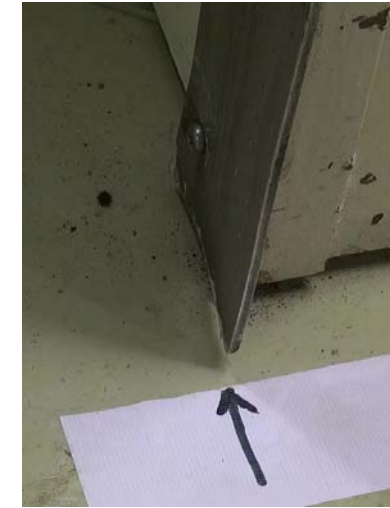
5人でシールドプラグを押したところ、
5mm程度動いたところで止まり、手を離すと元の位置に戻った。

→シールドプラグはポテンシャルの底にある状態

(転がらずに途中で止まったのは、錆等によるポテンシャルの山を
越えられなかったためと考えられる)

シールドプラグは5人力で動く判断

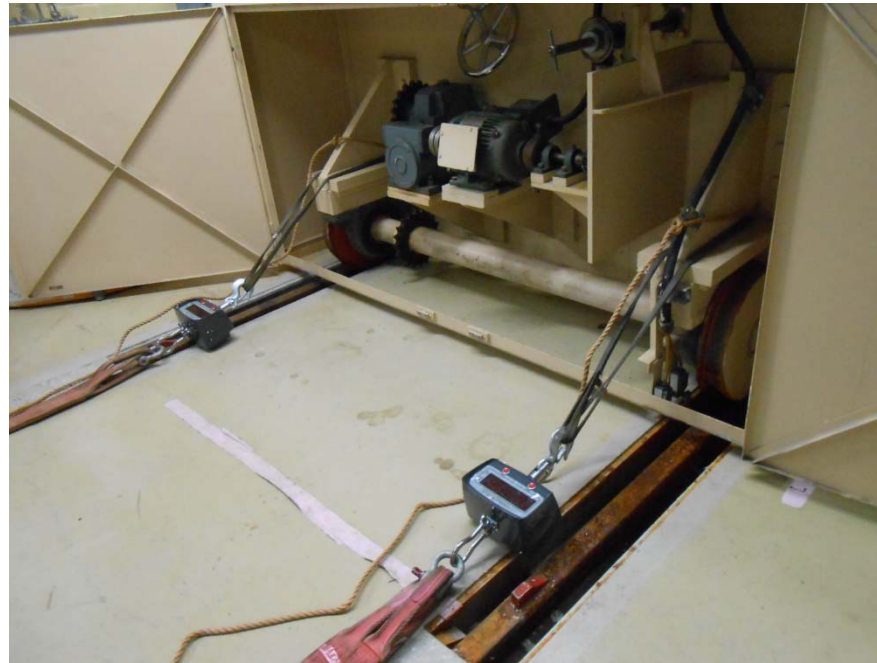
机上計算の結果、シールドプラグの動き出し荷重は40～340kgfであり、シールドプラグにバネばかりをつけて引っ張り、動きだし荷重を測定した結果、143±3kgfで動く結果となり、机上計算の結果に一致し、この程度の力で動きうると考えられる。
3号機は5号機と同型のプラントであるため、机上計算の結果であると同程度の力で動くと考えると

シールドプラグの動き出し荷重は340kgf程度以下

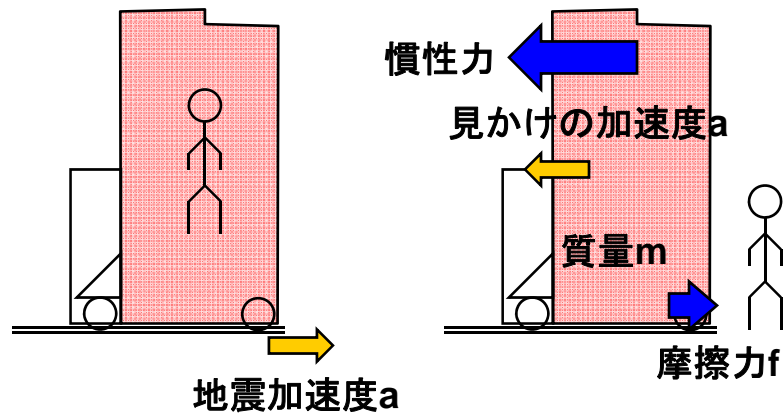
地震加速度は、揺れる床から見ると、シールドプラグに慣性力となってはたらく。

3号機で観測された加速度は原子炉建屋地下1階で最大水平507Gal、繰り返し100Gal程度の加速度を受けていたことを踏まえると、数fの力を受けて床から動くことになる。

ただし、同じ向きに設置してある、他号機のシールドプラグが移動した事実は確認されていない。

従って、地震で動いた可能性はあるものの、他に実績がないことから、

地震→△

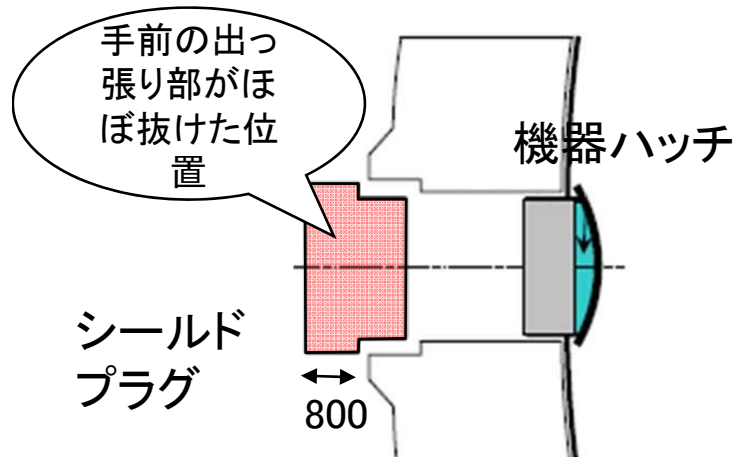
シールドプラグの停止位置

シールドプラグが停止している位置は、元々の設置位置から約80cm手前の位置である。

シールドプラグの出っ張り部は80cmと同程度であり、隙間部の拡大でそれまで掛かっていた圧力が抜けシールドプラグが停止したと考えられるような位置である。

差圧→○

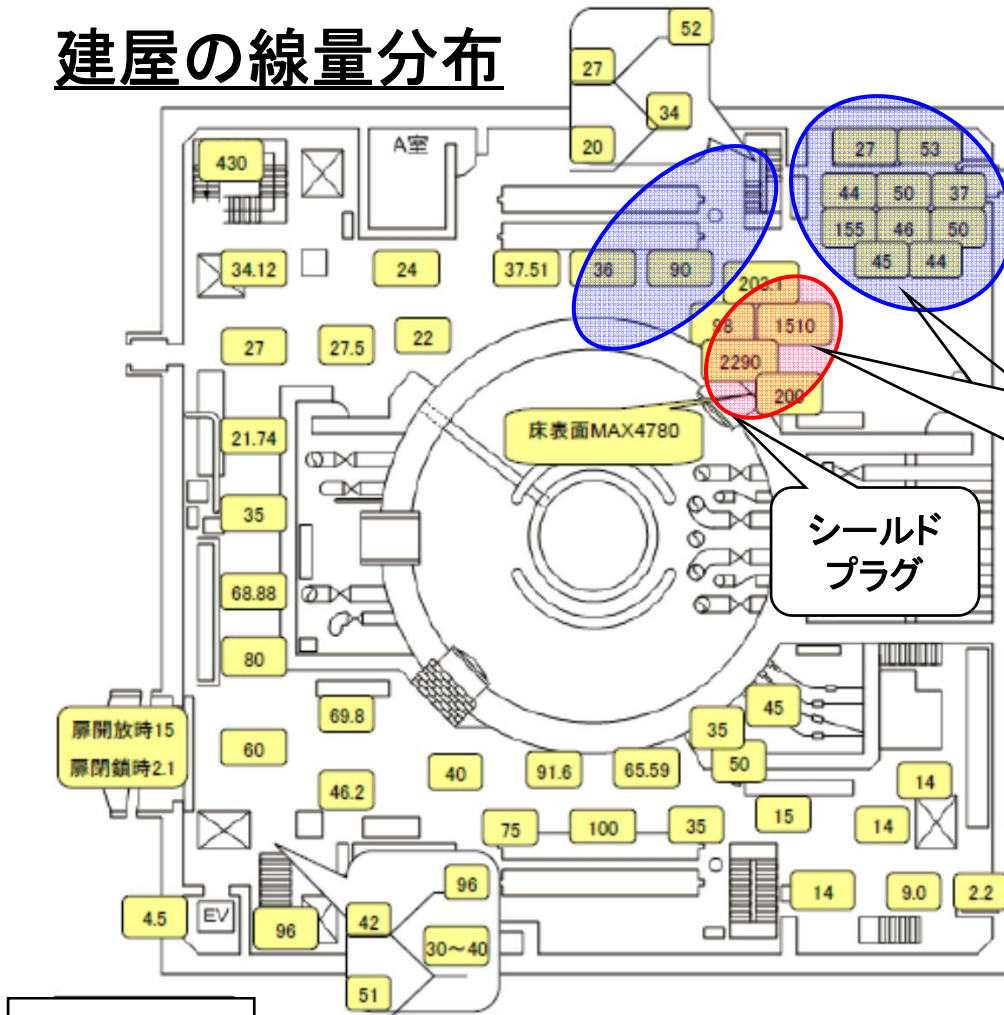
建屋内サーベイマップ(2014年3月27日版)

D/W内部のガスがシールドプラグの隙間から噴出したとすると、シールドプラグのある原子炉建屋の北東エリアは他のエリアよりも著しく線量が高いはず。

シールドプラグおよびレール部が高線量であるのは、D/W水の漏えいに由来すると考えられる。

D/Wガスの漏えいの影響を受けると考えられる北東エリアの線量は他のエリアと比較して高い傾向は見られない。

D/W内水素爆発→×
D/W-建屋間差圧→△
