福島第一原子力発電所構内道路脇の側溝付近からの発煙について (17時現在)

< 参考資料 >
平成27年3月30日
東京電力株式会社

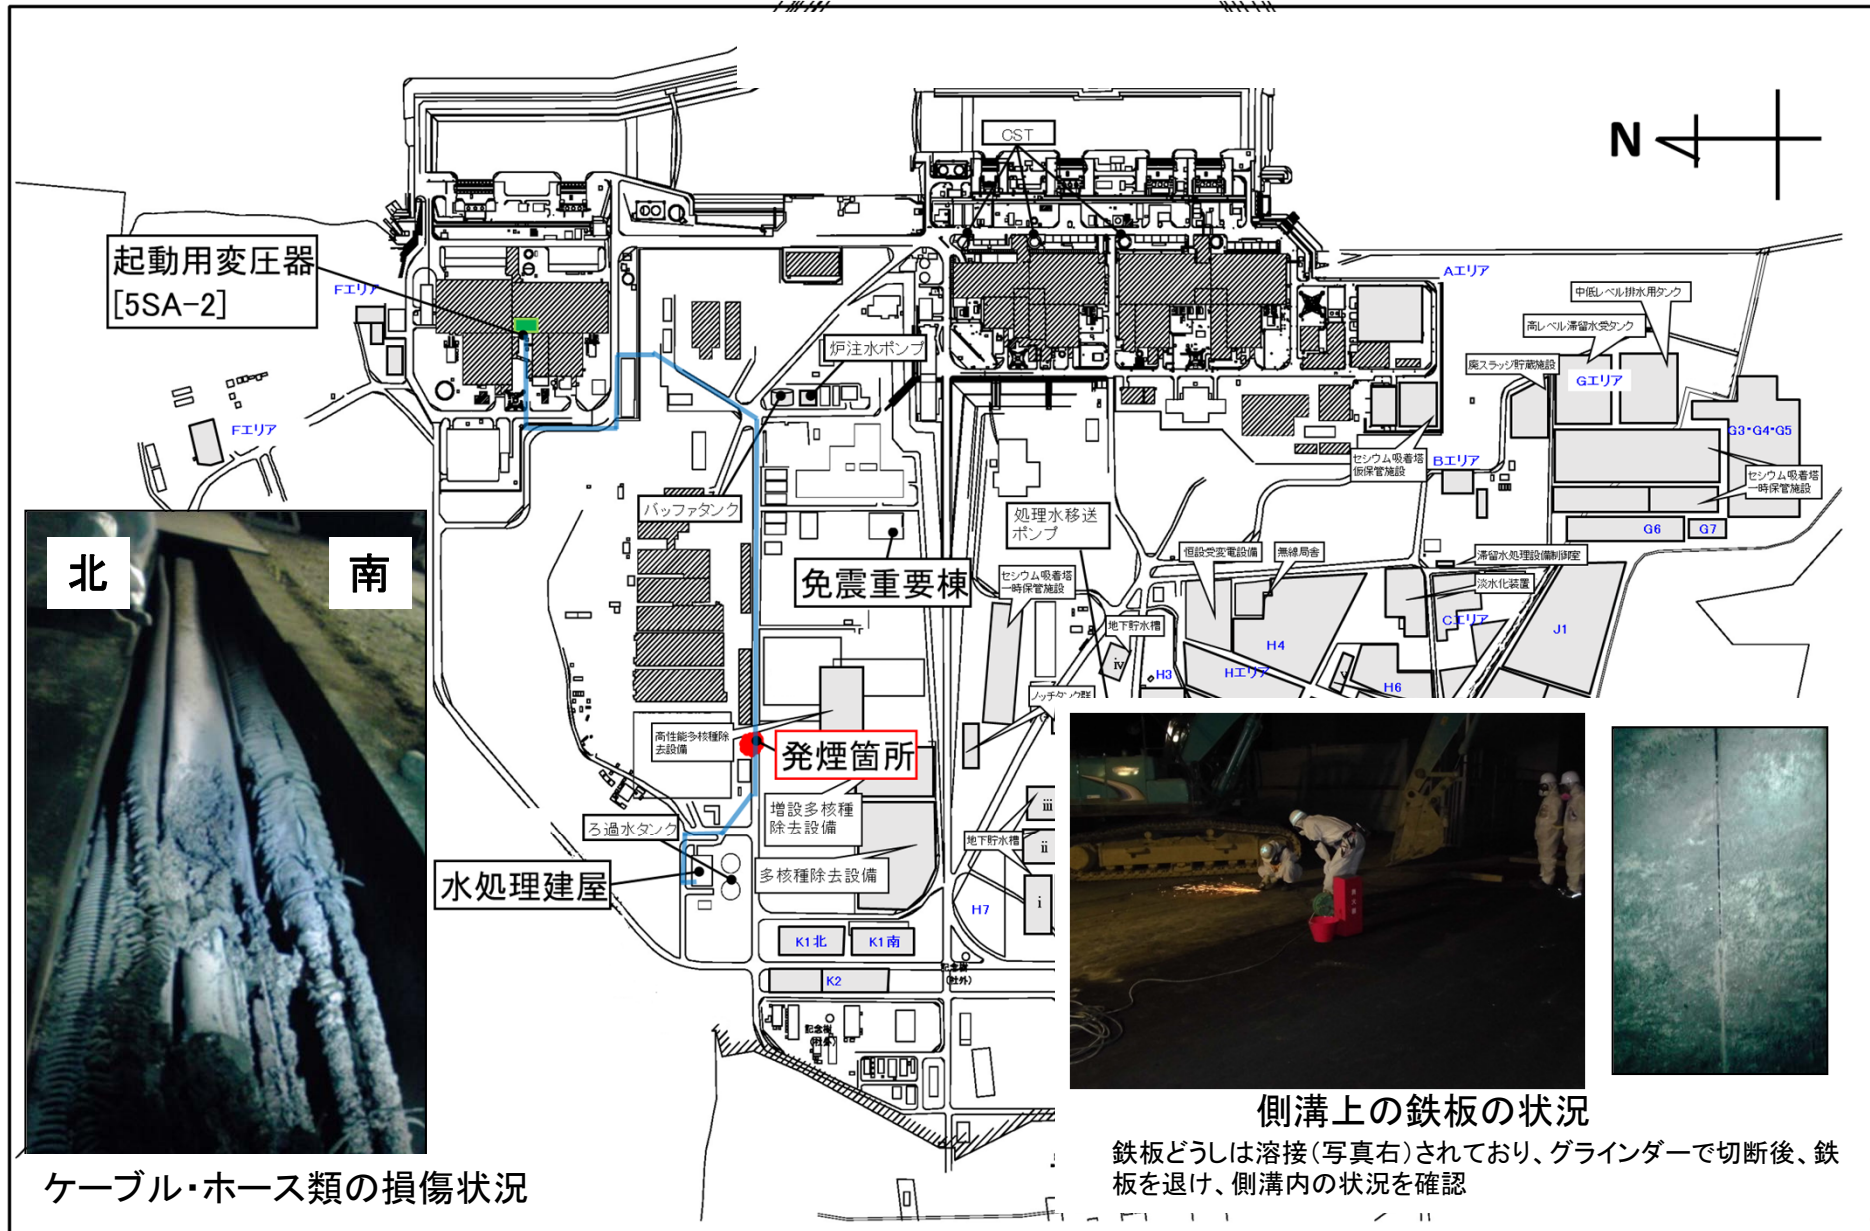
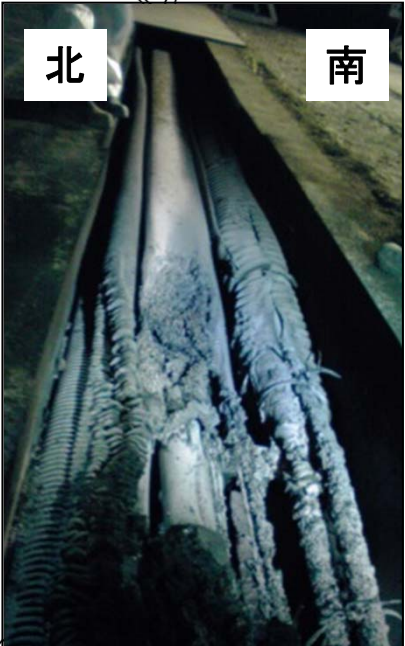
3/30 0:40頃 側溝上に敷いてある鉄板を退けた上で側溝内を確認したところ、側溝内を通っている複数のケーブル・ホース類が約5mの範囲で損傷していることを確認

(※)地絡警報は、水処理メタクラ(M/C)(A系)用電源ケーブルが損傷したことにより発生したものと推定。また、発煙発生メカニズムについては、現在調査中。

— 水処理M/C(A)系電源ケーブル

ケーブル・ホース類の損傷状況

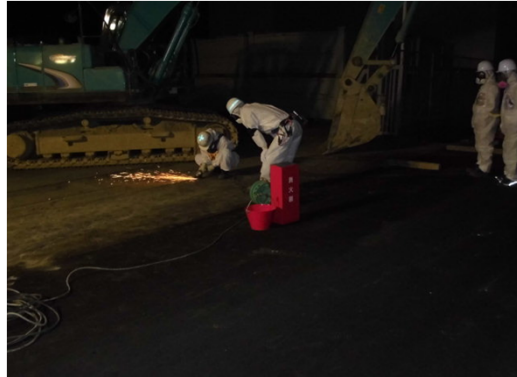
側溝上の鉄板の状況

鉄板どうしは溶接(写真右)されており、グラインダーで切断後、鉄板を退け、側溝内の状況を確認

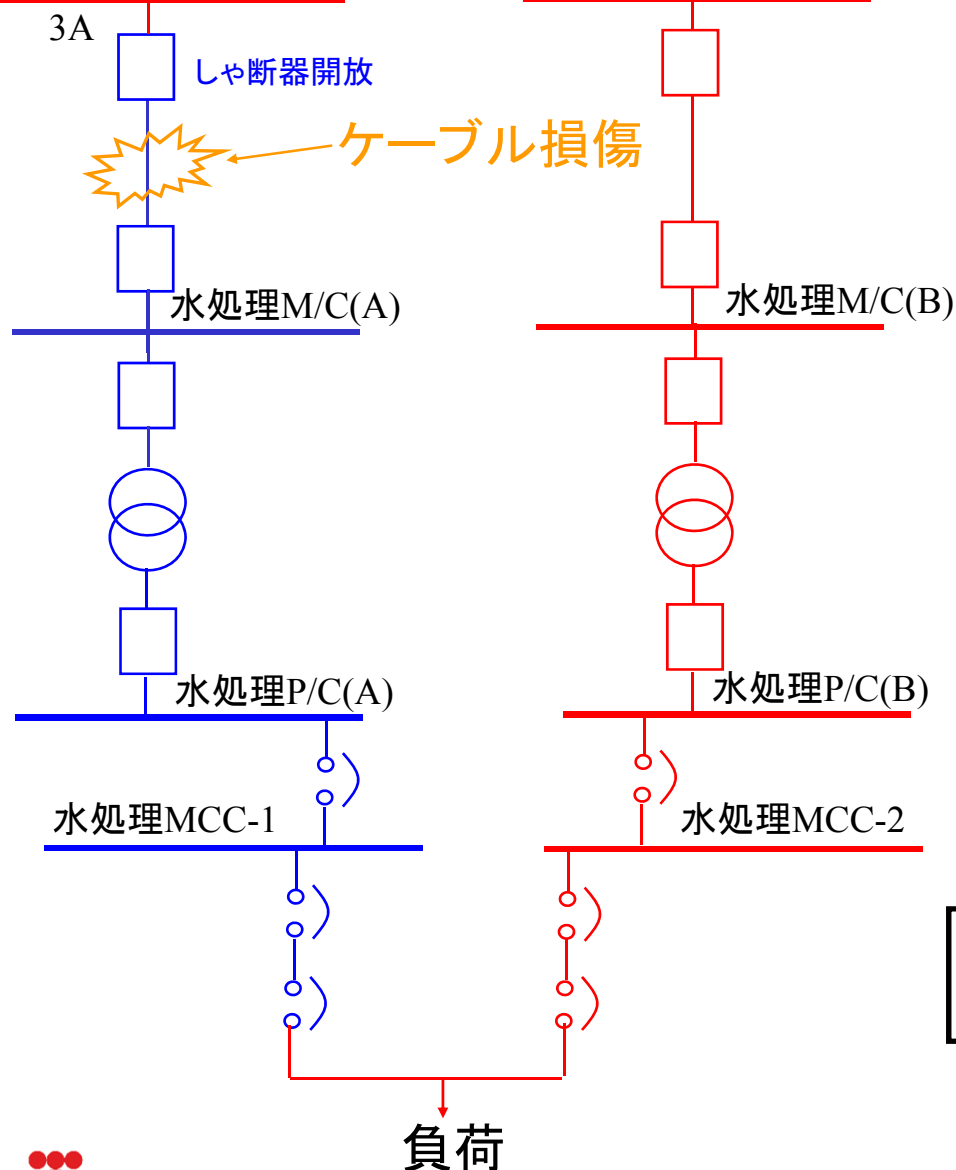
3. ケーブル損傷箇所(電源構成)

起動用変圧器M/C5SA-2

所内共通M/C1B

水処理M/C(A)系ケーブル損傷

↓
地絡警報

↓
電源OFF実施

↓
現在、A系からB系に電源切替を実施し、
水処理建屋の設備を使用できる状況と
なっている。

また、5・6号機の負荷に影響はない。

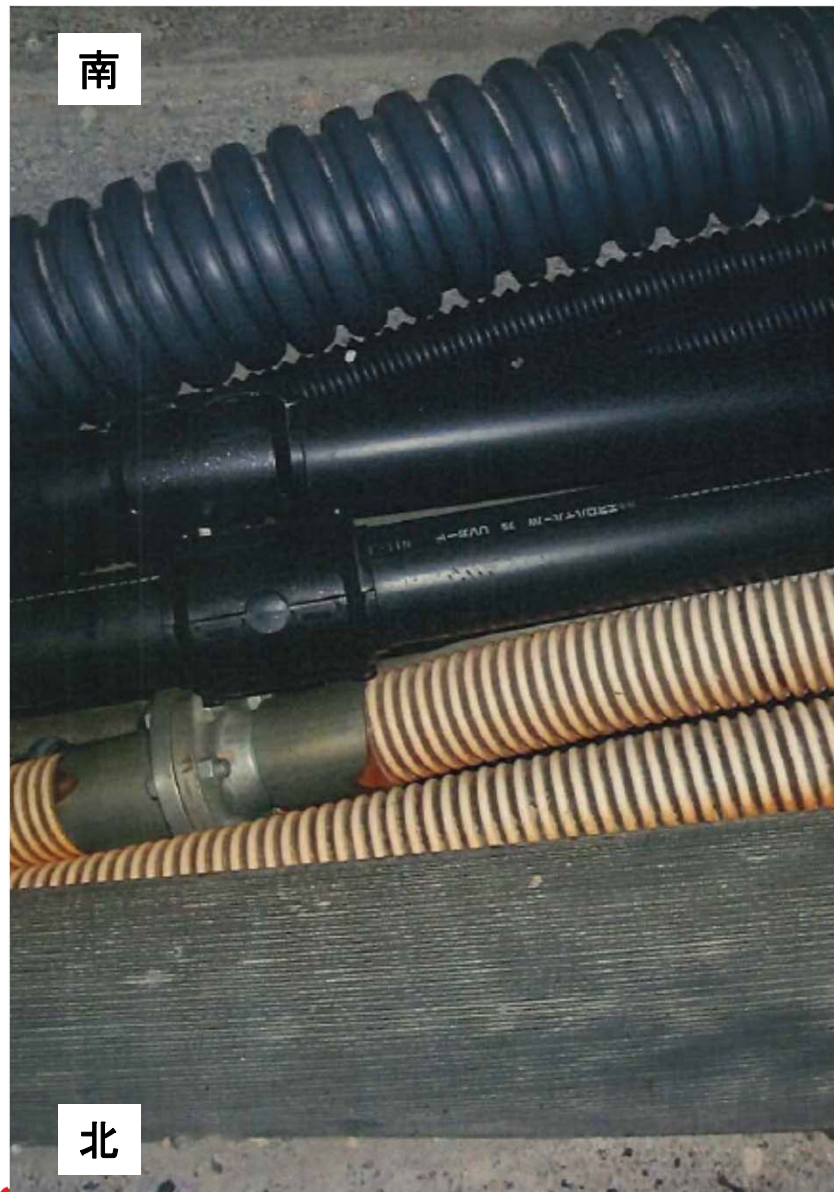
4. ケーブル・ホースの敷設状況

- ① < 損傷のあったケーブル >
 - ① 水処理M/C(A)系ケーブル: 地絡警報
→ 電源OFF実施
 - ② No.1,2純水補給弁(MO弁): MCCトリップ
→ 電源OFF実施
 - ③
 - No.1純水タンクレベル計: 正常
→ 念のため電源OFF実施
 - No.2純水タンクレベル計: ダウンスケール
→ 念のため電源OFF実施
- ④ < 損傷のあったホース >
 - ④ 使用済燃料プール補給用ホース(非常用2本)
 - ⑤ 原子炉注水用ホース
(非常系のラインは確保されておりLCO逸脱には該当せずと判断)
 - ⑥ ろ過水タンクから物揚場の仮設プールに水を移送し、消防用ポンプ車を使用して原子炉注水用として使用(2本)
(現在は未使用で撤去予定)
 - ⑦ パージ船からろ過水タンクへの移送ホース
(現在は未使用で撤去予定)

⑤は④の下部

(損傷部より海側箇所・平成27年3月29日撮影)
