保管中のHIC上の水たまりについて

2015年4月3日
東京電力株式会社

吸着塔一時保管施設（第二施設）

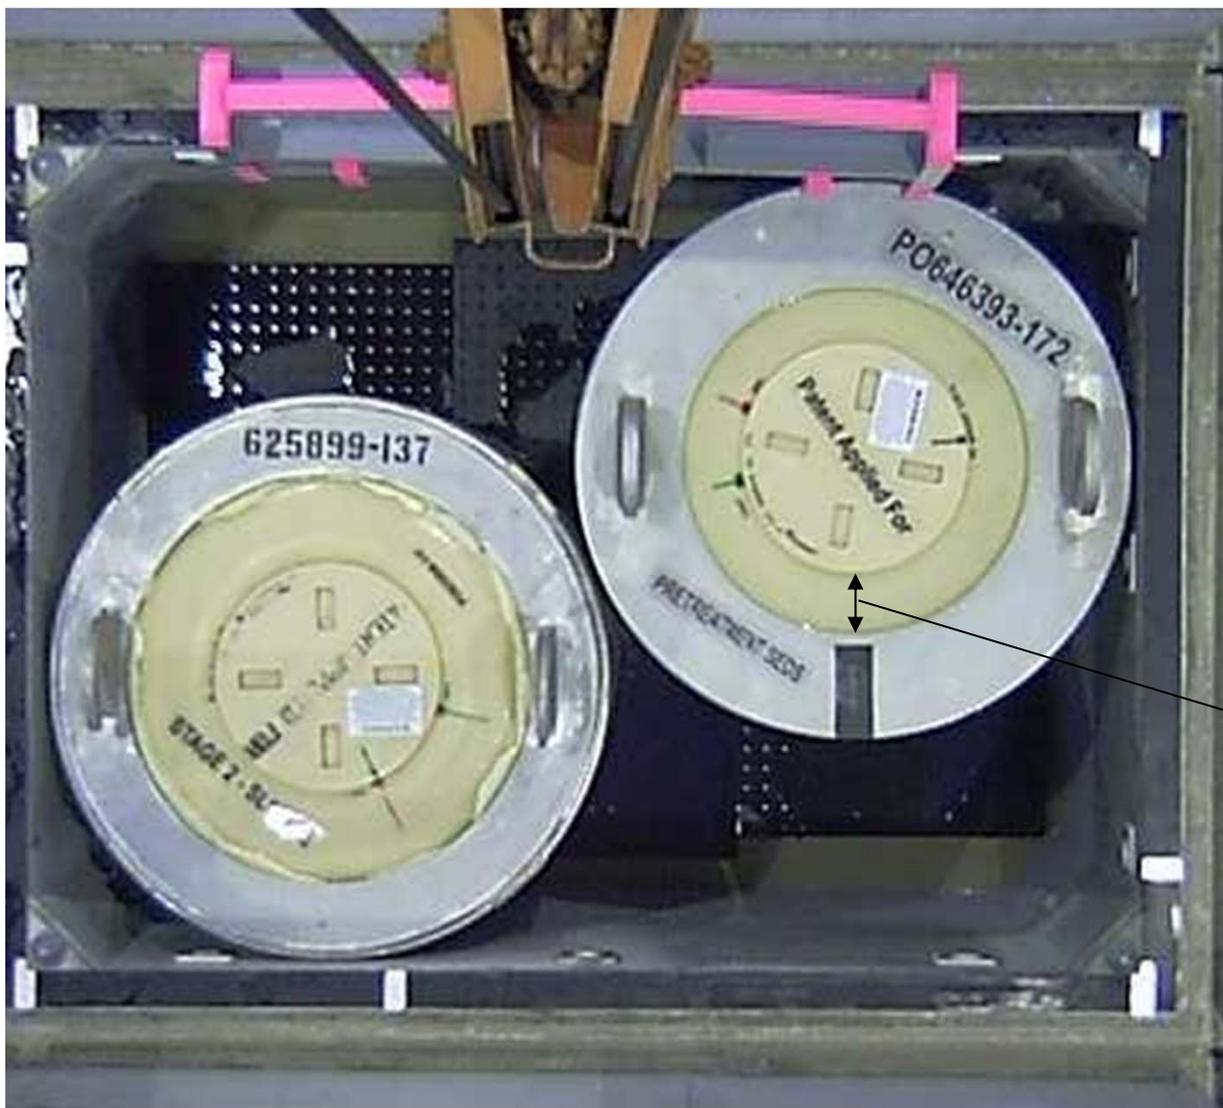
- ボックスカルバート内にHICが二基ずつ格納されている。
- ボックスカルバート底部には緩衝ゴムを設置している。
- 底部に溜まっている水の水面は緩衝ゴム面より低く留まっている。(水深は2cm未満と推定)
- 蓋の外周部(ステンレス鋼製補強体の内側)にも水たまりあり。

蓋外周部の水が存在した範囲(全周)

注：ボックスカルバートAJ5の内部状況(クレーンのカメラで撮影)。右上HICの蓋外周部のたまり水はよく映っていない。

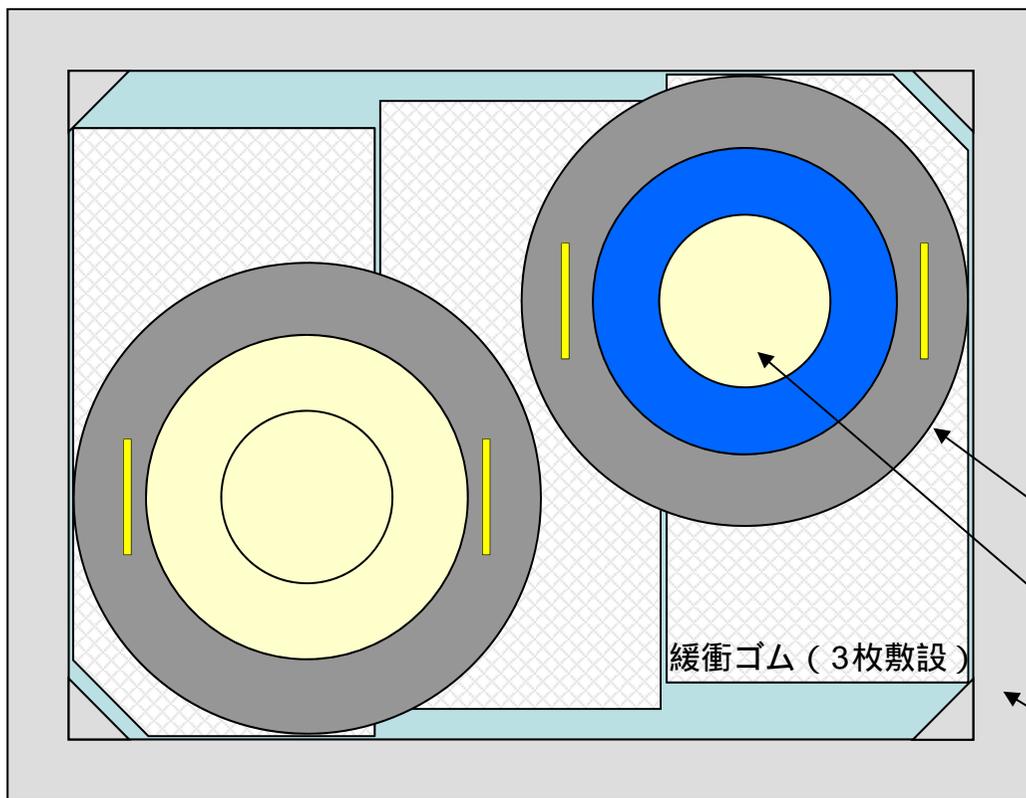
- AJ5で約25
 - HIC上 + ボックスカルバート底
- AJ8で約1
 - HIC上のみ

ボックスカルバート内のたまり水の量

ボックスカルバートの内法面積：6.52m²

緩衝ゴム(厚さ2cm)の面積：5.7975m²

水たまり部面積：0.7225m² (空色部)

深さ：2cm 14.45 約15

：緩衝ゴム全体が冠水していないことから保守的に仮定

HIC上のたまり水の量 (青色部)

AJ5：深さは当該部に満水と仮定

9.15 約10

AJ8：幅(径方向)2cm(目視)

0.58 約1
