# ボックスカルバート内の高性能容器蓋外周部の たまり水について

2015年4月22日

東京電力株式会社

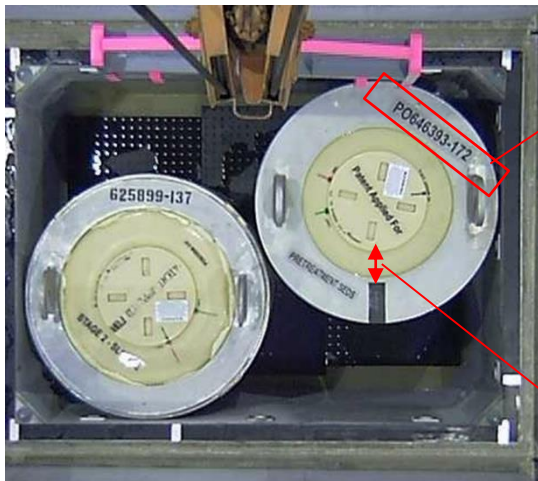
ボックスカルバート（AJ5）を真上から見た写真

- 定期的に実施している、高性能容器（以下、HICという）の漏えい有無確認作業として、使用済セシウム吸着塔一時保管施設（第二施設）のボックスカルバートの蓋を開放し、クレーンカメラで確認したところ、AJ5のロケーションにあるボックスカルバート内部の床面にたまり水があることを確認。
- 上記事象をうけ、現場で目視確認を実施した結果、AJ5のボックスカルバートに収容するHIC2基のうち、増設多核種除去設備の炭酸塩沈殿スラリーを収容した1基（シリアルNo.172）で、HIC上の蓋外周部にもたまり水があることを確認。
- また、蓋外周部の水を拭き取る際に作業者がHICの蓋に手をついたところ、蓋外周部のベント孔から水が押し出されてきたことを確認。
- たまり水はボックスカルバート内にとどまっており、系外への漏えいがないことを確認
- また、同日調査を行った同様のHIC（No.182）の蓋外周部にもたまり水を確認

水たまりが確認された  
HICのシリアルNo.

ふた外周部の水が存在  
した範囲（全周）

ボックスカルバートのロケーション	AJ5	AJ8
漏えい確認日	H27.4.2	H27.4.2
漏えい量	蓋外周部：約10リットル 床面上：約15リットル	蓋外周部：約1リットル

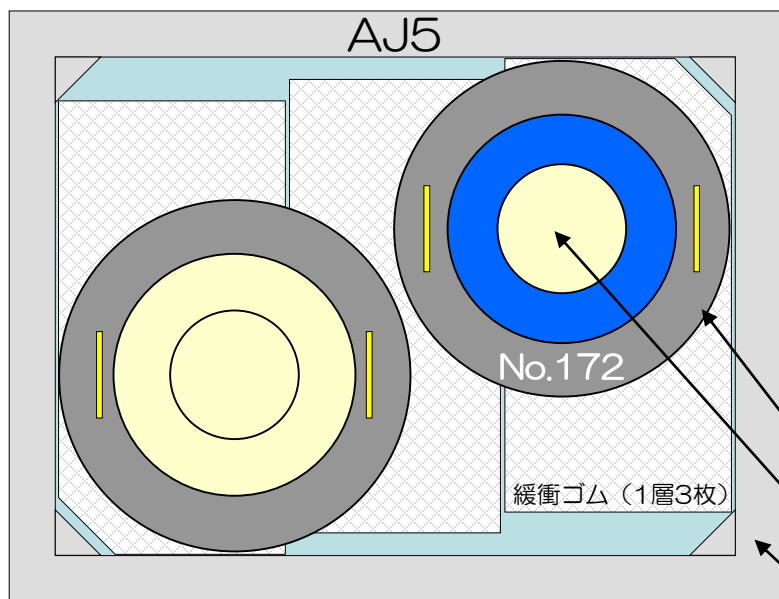
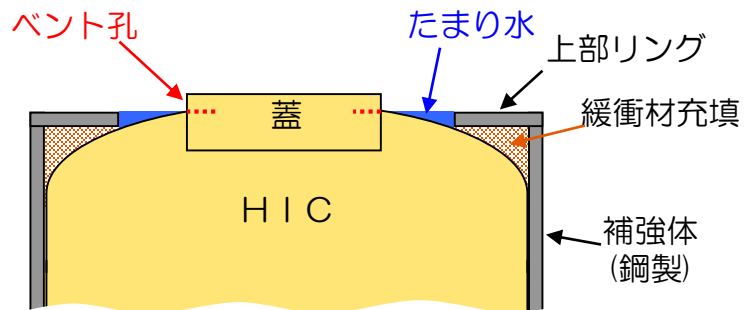
## ■AJ5内のHIC No.172

- HIC上 (ふた外周部：青色部)：約10ℓ
- ボックスカルバート底 (空色部)：約15ℓ

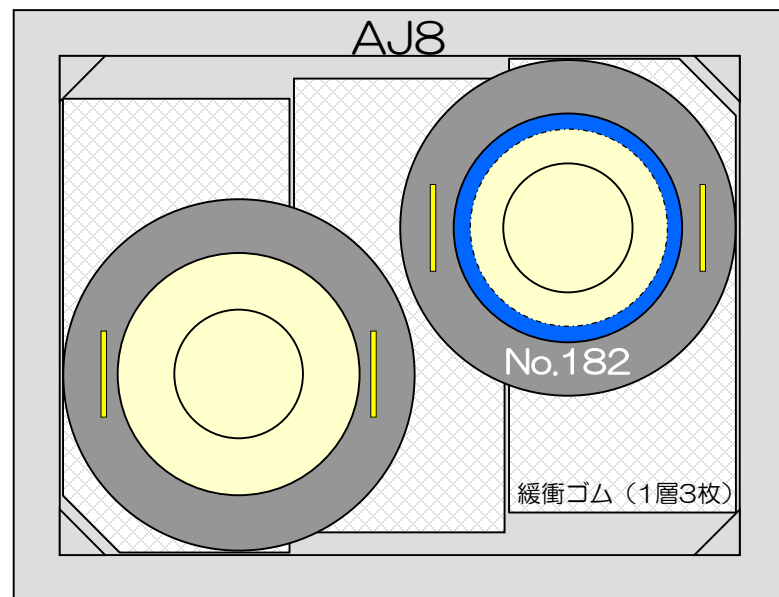
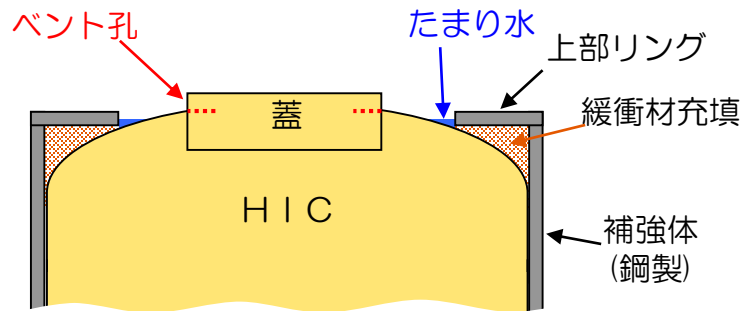
## ■AJ8内のHIC No.182

- HIC上 (ふた外周部：青色部)：約1ℓ

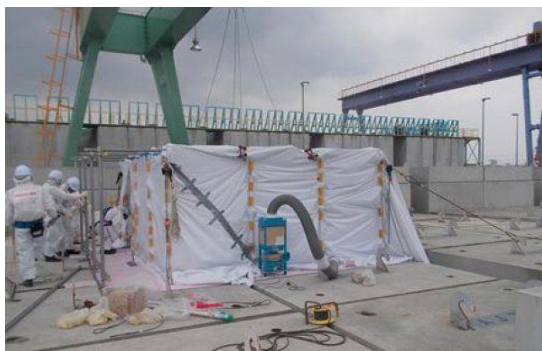
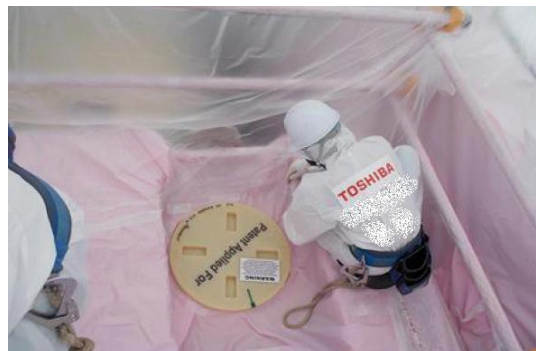
No.172の調査状況。

蓋開放はハウス内で適切に換気を行って実施

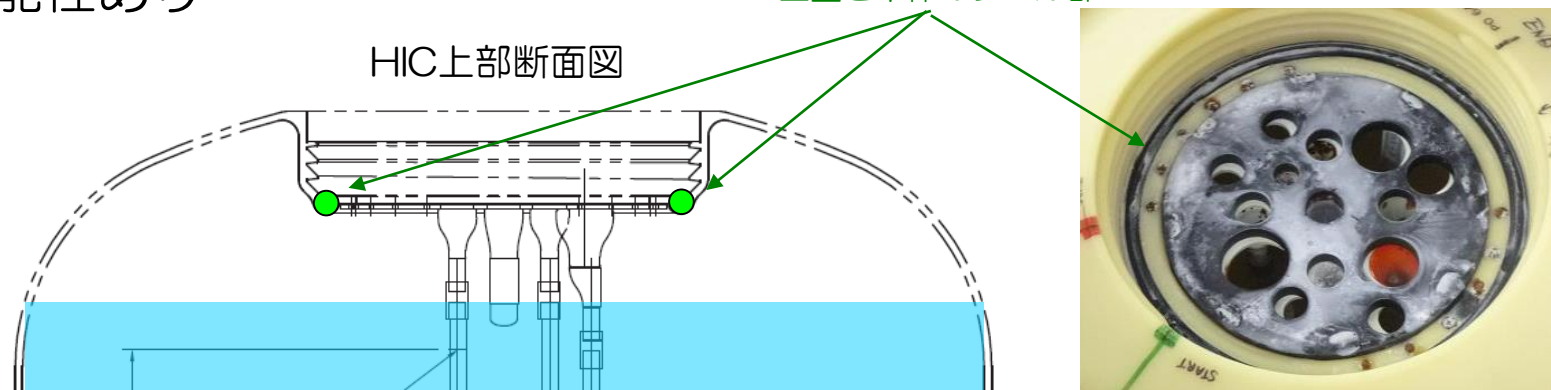
上蓋と本体のシール部

- HIC上蓋開放前に上蓋と本体のすき間にろ過水を注入したところ、ろ過水がHIC内に流入することを確認。
- 上蓋と本体のシール性が低いと推定され、内容物の流出経路となる可能性あり

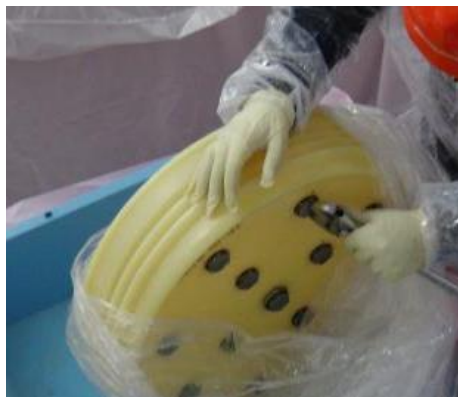
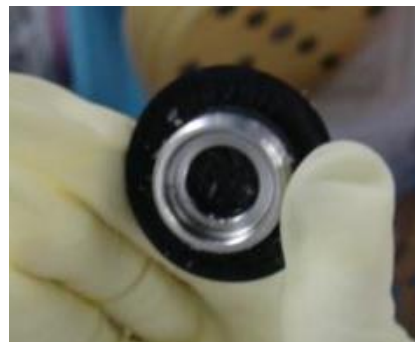
- ふた内空間部には液体が溜まっていることを確認
- ふたのベントフィルタを確認したところ、炭酸塩の付着による閉塞等、有意な異常は確認されず
- フィルタの通水、通気性を確認したところ、新規品と同程度であることを確認

ベントフィルタ  
調査状況。  
異常は確認されず。

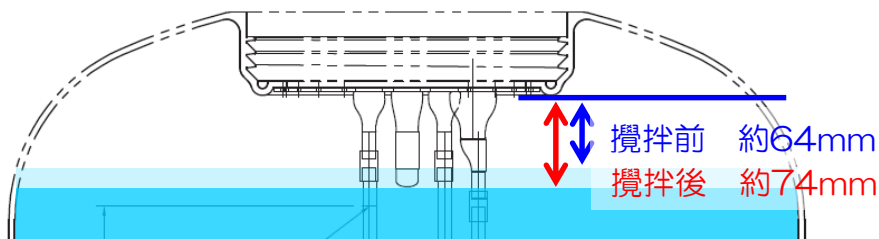
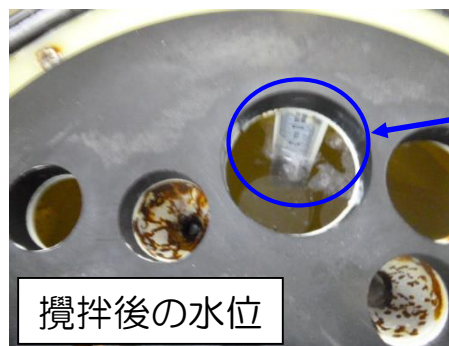
- 蓋開放時、HIC内の水位は内蓋下面より約64mm下方。
- その後、HIC内を攪拌したところ、小さな気泡を確認。
- 静置後、水位を再測定したところ約10mm低下して、水位が約74mmになった。

水位観察用目盛りにより、液面が約10mm低下したことを確認

攪拌後の水位

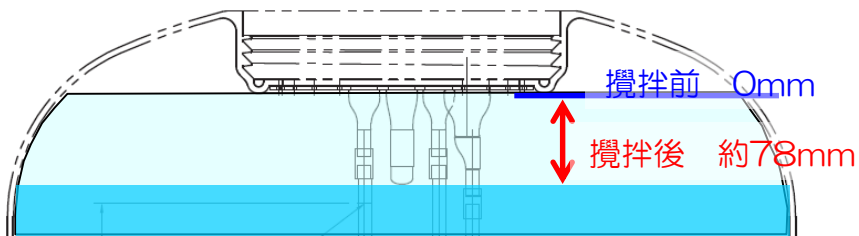
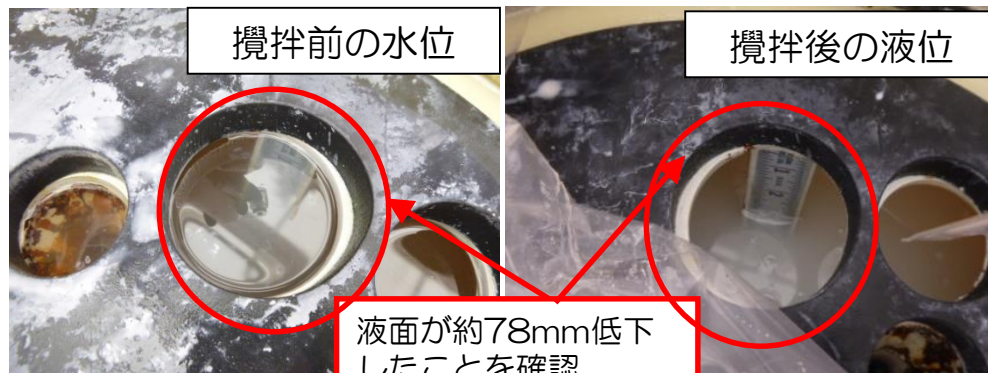
HIC上部断面図

- 蓋開放時の水位はほぼ内蓋上面と同位置（満水）。
- HIC内を攪拌したところ、水面に気泡を確認。その後、静置した状態で水位を再確認したところ、約78mm低下した。

液面が約78mm低下したことを確認

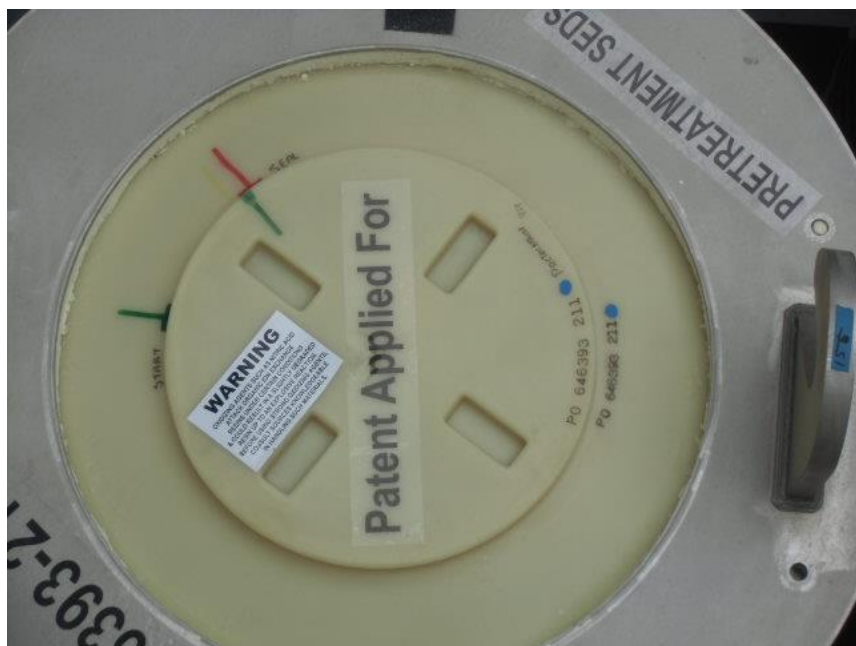
設置前

HICふた外周部への吸着マットの設置状況  
(床部にも順次設置)

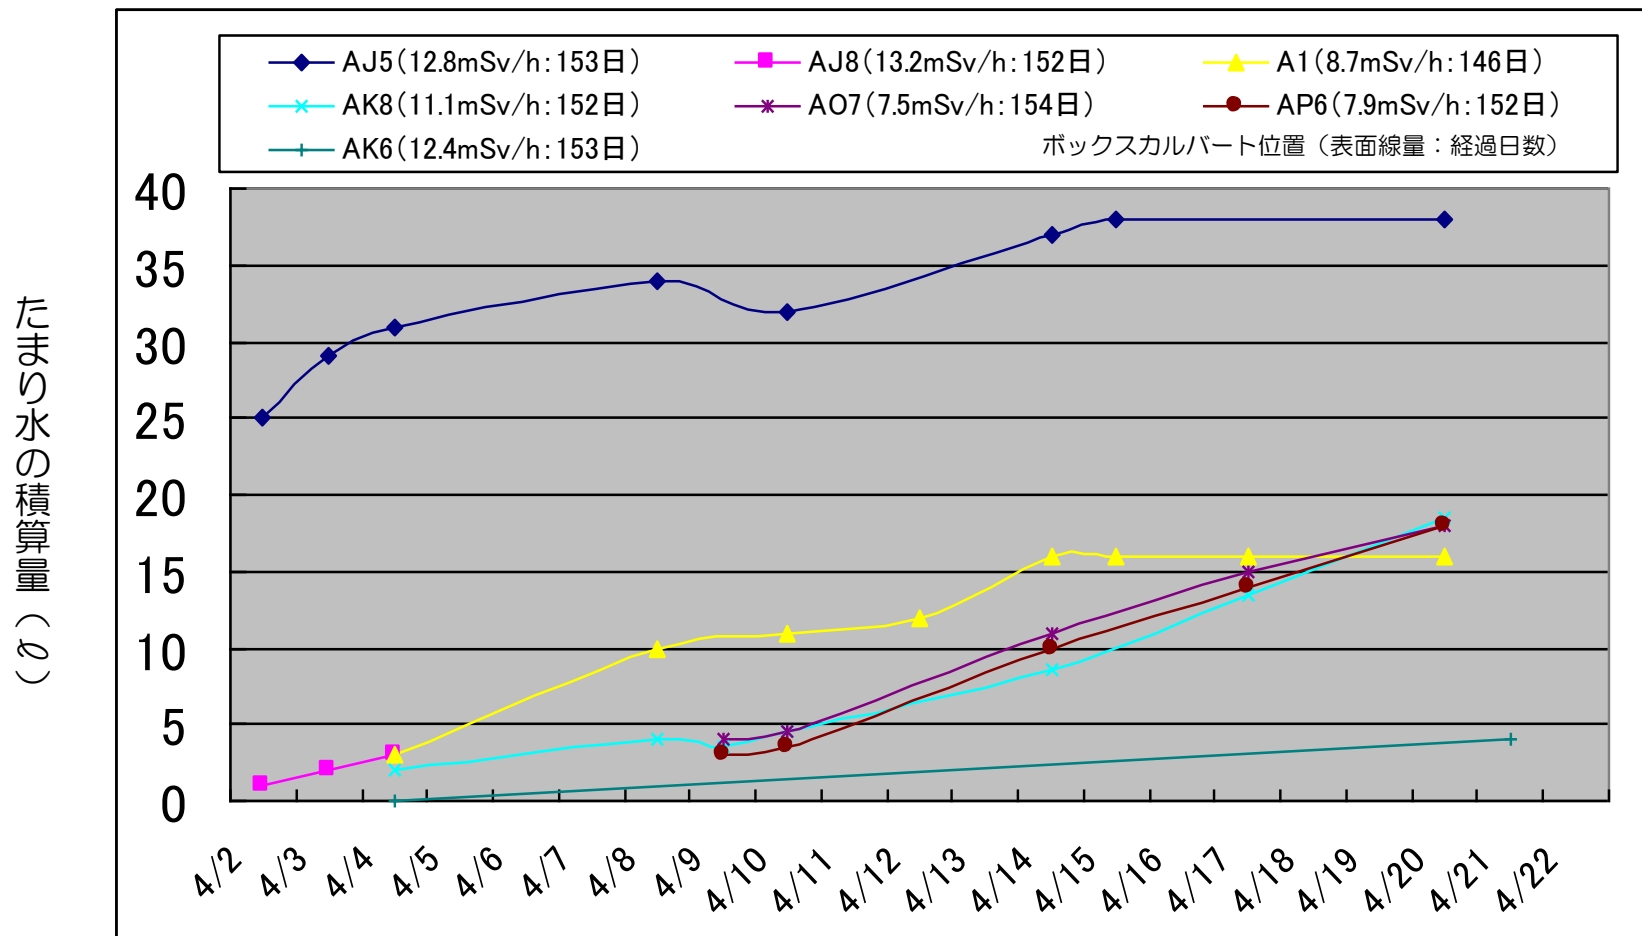
- AJ5のHICからのたまり水が最も多く発生
- 概ね、1リットル/日程度のたまり水が発生
