# 排水路の排水濃度低減対策状況について

2015年 4月 22日

東京電力株式会社

## 2. K排水路の汚染源調査の状況

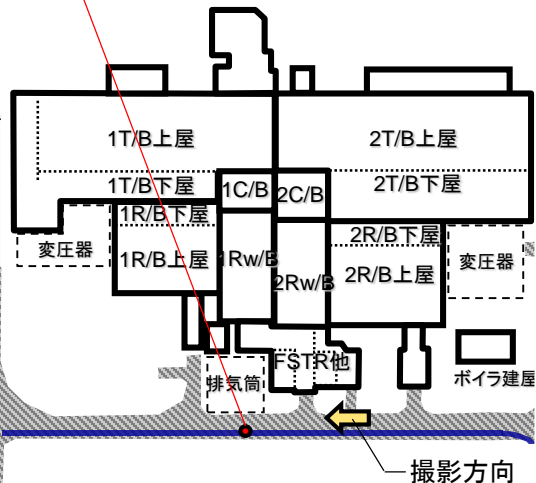
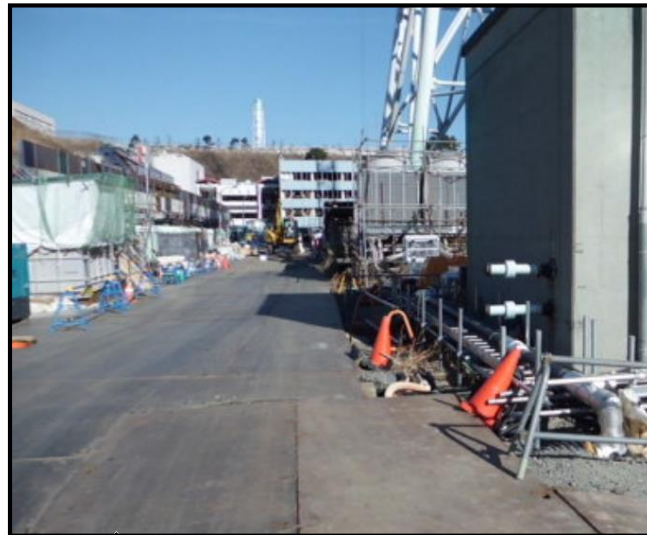
12号(10)東

**12号(10)東** (Cs137 濃度ろ過前：810Bq/L、ろ過後：37Bq/L 粒子状主体)

【雨水集水エリア】 (イオン状の放射性物質が存在する可能性があるエリア)

- ・ 既存道路部 (集水範囲不明)

【流入する可能性がある粒子状の物質】

- ・ 既存道路：泥、津波堆積物、砕石粉、コンクリートガレキ
- ・ その他：ヒューム管に堆積した泥

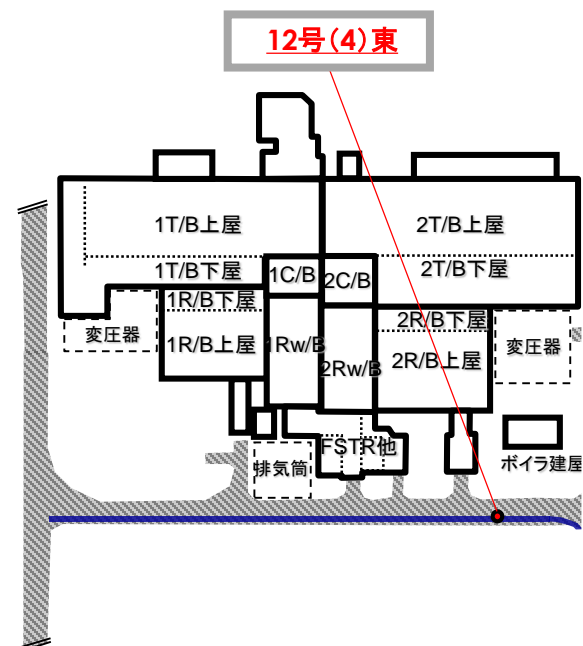
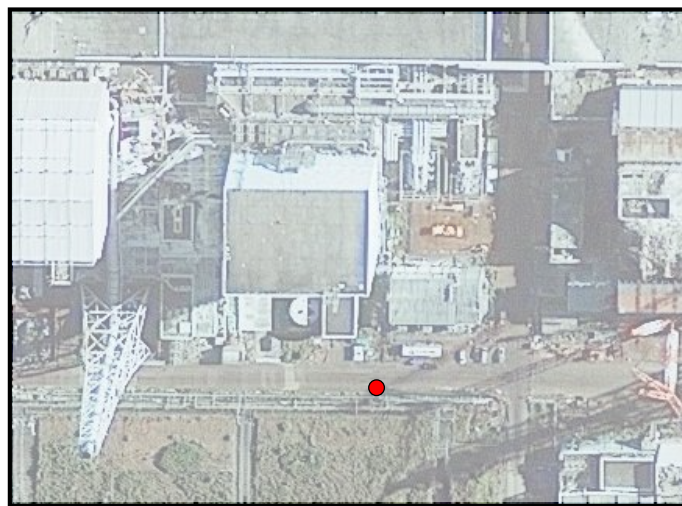
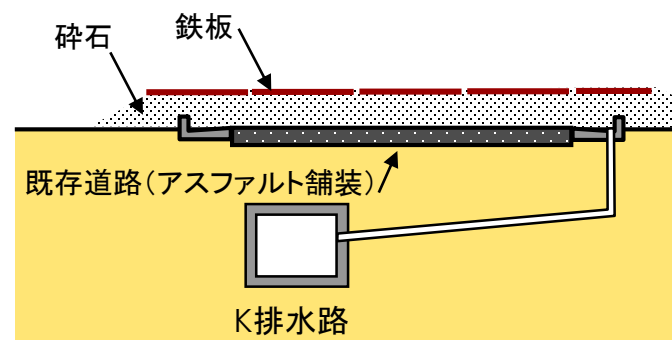
**12号(4)東** (Cs137 濃度ろ過前：120Bq/L、ろ過後：95Bq/L イオン状主体)

【雨水集水エリア】 (イオン状の放射性物質が存在する可能性があるエリア)

- ・ 既存道路部 (集水範囲不明)

【流入する可能性がある粒子状の物質】

- ・ 既存道路：泥、津波堆積物、砕石粉、コンクリートガレキ
- ・ その他：ヒューム管に堆積した泥

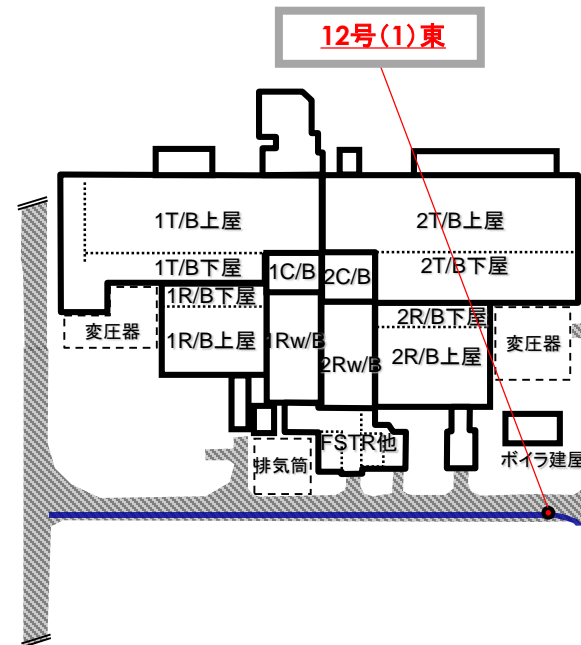
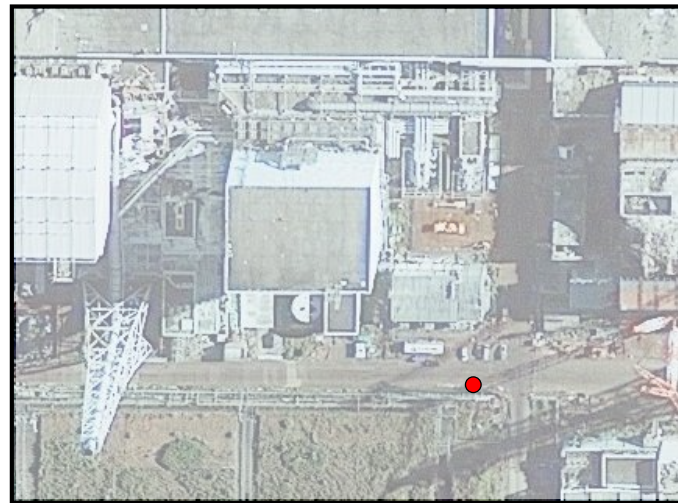
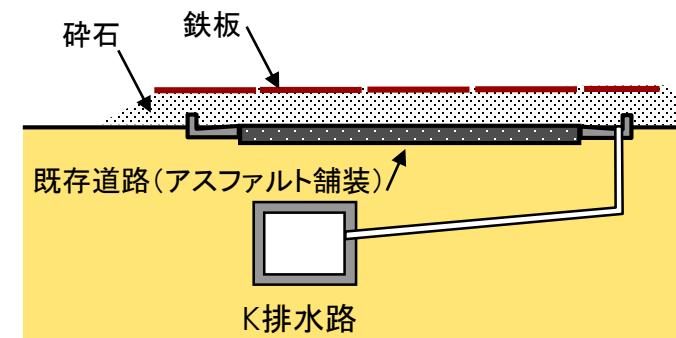
**12号(1)東** (Cs137 濃度ろ過前：150Bq/L、ろ過後：150Bq/L イオン状主体)

【雨水集水エリア】 (イオン状の放射性物質が存在する可能性があるエリア)

- ・ 既存道路部 (集水範囲不明)

【流入する可能性がある粒子状の物質】

- ・ 既存道路：泥、津波堆積物、碎石粉、コンクリートガレキ
- ・ その他：ヒューム管に堆積した泥

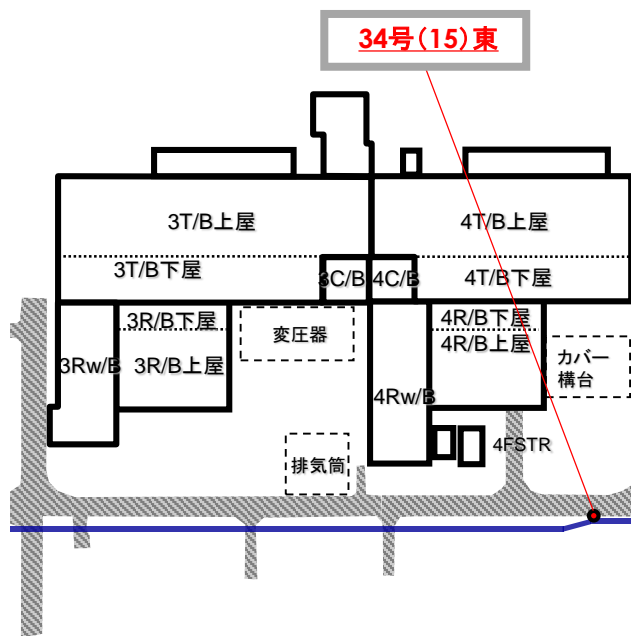
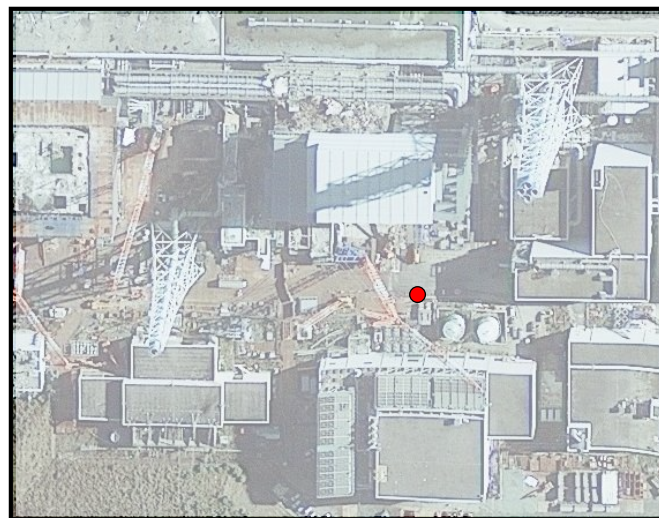
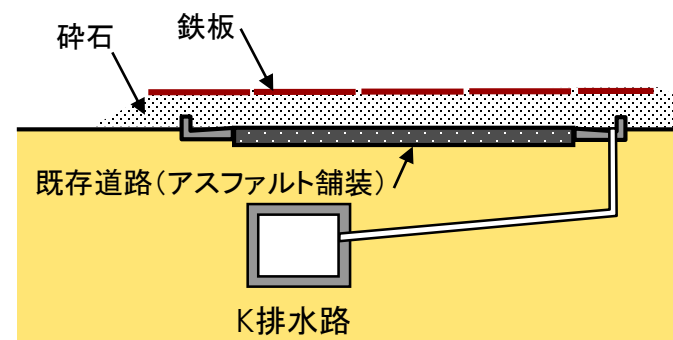
**34号(15)東** (Cs137 濃度ろ過前：18Bq/L、ろ過後：11Bq/L イオン状・粒子状混在)

【雨水集水エリア】 (イオン状の放射性物質が存在する可能性があるエリア)

- ・既存道路部 (集水範囲不明)

【流入する可能性がある粒子状の物質】

- ・既存道路：泥、津波堆積物、砕石粉、コンクリートガレキ
- ・その他：ヒューム管に堆積した泥

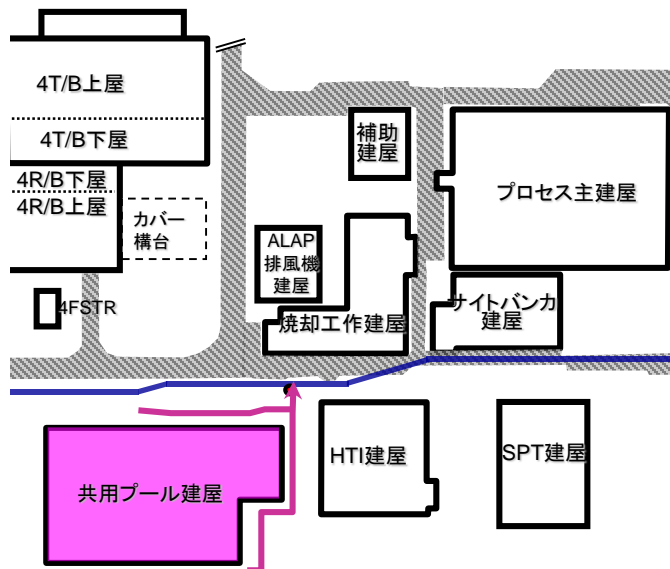
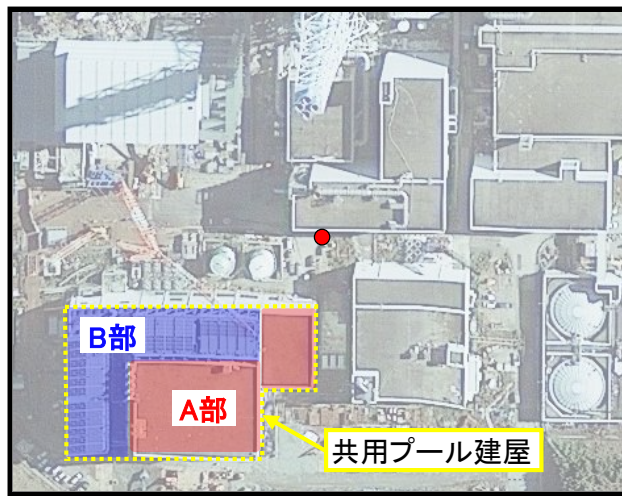
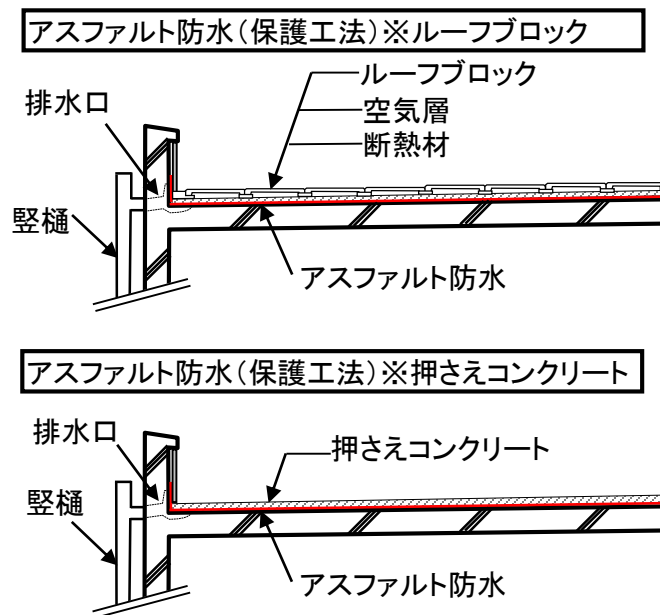
34号(30)西 ( Cs137 濃度ろ過前：280Bq/L、ろ過後：270Bq/L イオン状主体)

【雨水集水エリア】 (イオン状の放射性物質が存在する可能性があるエリア)

- ・既存道路部 (集水範囲不明), 共用プール建屋

【流入する可能性がある粒子状の物質】

- ・既存道路：泥, 津波堆積物, 砕石粉, コンクリートガレキ
- ・建屋屋根：ルーフトレンまわり等に堆積した泥, コンクリートガレキ
- ・その他：雨水桝・ヒューム管に堆積した泥

- ・共用プール建屋 (A部)：アスファルト防水 (保護工法) ※ルーフブロック
- ・共用プール建屋 (B部)：アスファルト防水 (保護工法) ※押さえコンクリート

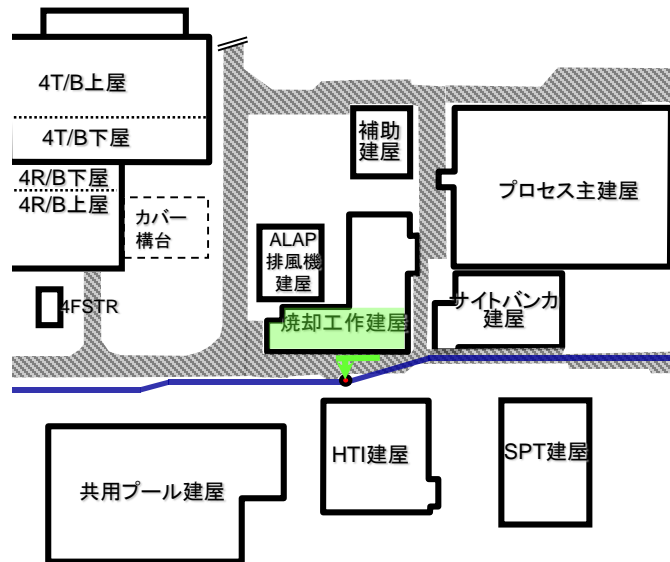
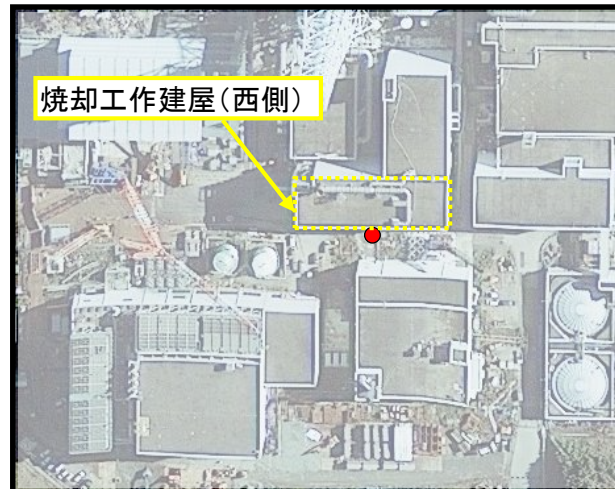
**34号(16)東** (Cs137 濃度ろ過前：84Bq/L、ろ過後：81Bq/L イオン状主体)

【雨水集水エリア】 (イオン状の放射性物質が存在する可能性があるエリア)

- ・ 既存道路部 (集水範囲不明), 焼却工作建屋 (西側)

【流入する可能性がある粒子状の物質】

- ・ 既存道路：泥, 津波堆積物, 砕石粉, コンクリートガレキ
- ・ 建屋屋根：ルーフトレンまわり等に堆積した泥, コンクリートガレキ
- ・ その他：雨水桝・ヒューム管に堆積した泥

- ・ 焼却工作建屋：アスファルト防水 (保護工法)

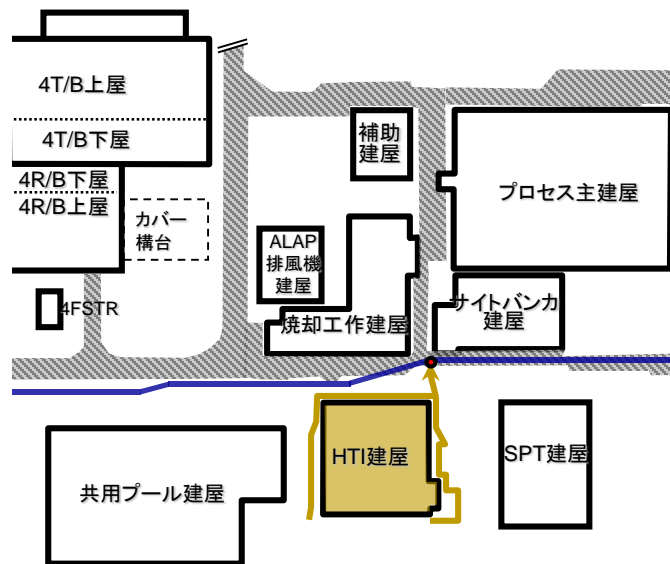
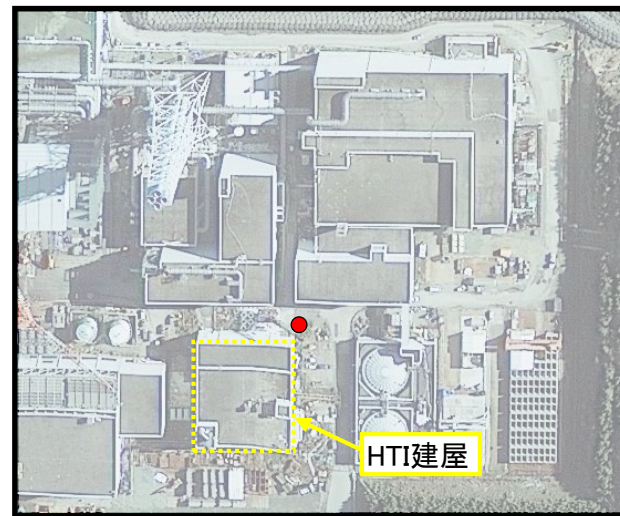
**34号(28)西** (Cs137 濃度ろ過前：75Bq/L、ろ過後：47Bq/L イオン状・粒子状混在)

【雨水集水エリア】 (イオン状の放射性物質が存在する可能性があるエリア)

- ・既存道路部 (集水範囲不明), HTI建屋

【流入する可能性がある粒子状の物質】

- ・既存道路：泥, 津波堆積物, 砕石粉, コンクリートガレキ
- ・建屋屋根：ルーフトレンまわり等に堆積した泥, コンクリートガレキ
- ・その他：雨水桟・ヒューム管に堆積した泥

- ・HTI建屋：アスファルト防水 (保護工法)

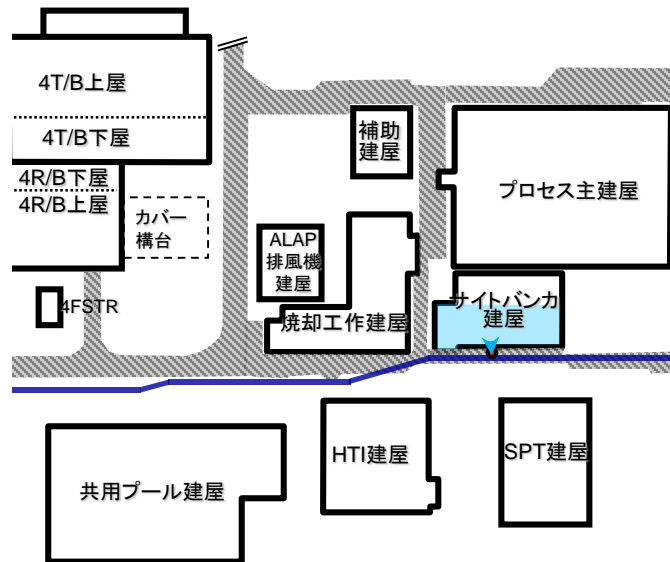
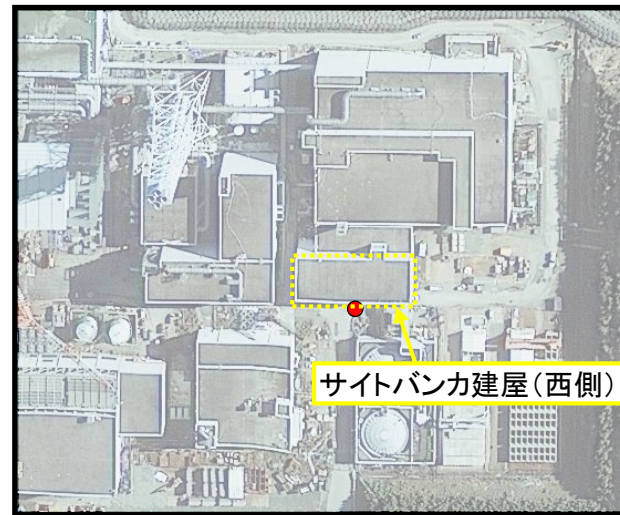
**34号(19)東** (Cs137 濃度ろ過前：330Bq/L、ろ過後：300Bq/L イオン状主体)

【雨水集水エリア】 (イオン状の放射性物質が存在する可能性があるエリア)

- ・既存道路部 (集水範囲不明), サイトバンカ建屋 (西側)

【流入する可能性がある粒子状の物質】

- ・既存道路：泥, 津波堆積物, 砕石粉, コンクリートガレキ
- ・建屋屋根：ルーフトレンまわり等に堆積した泥, コンクリートガレキ
- ・その他：雨水桟・ヒューム管に堆積した泥

- ・サイトバンカ建屋 (西側)：アスファルト防水 (保護工法)

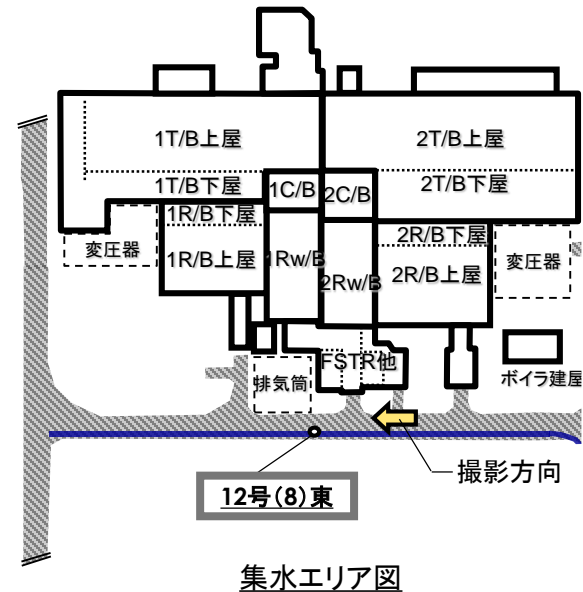
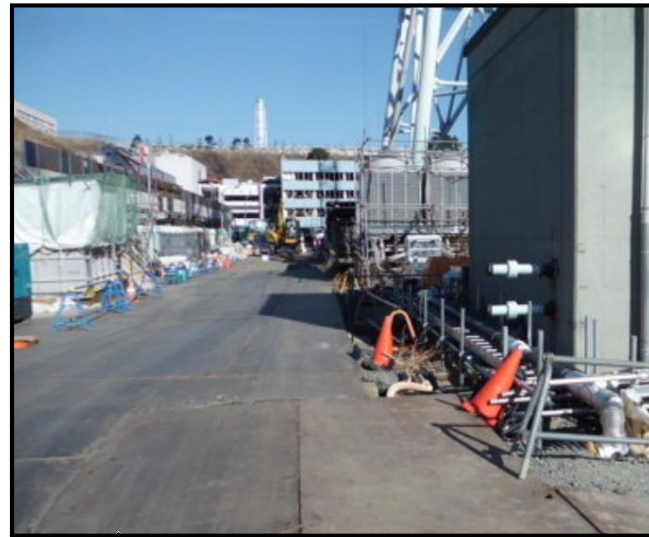
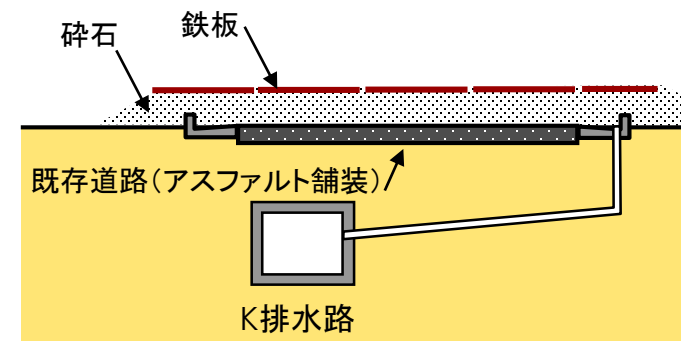
12号(8)東 (Cs137 濃度ろ過前: 2,200Bq/L、ろ過後: 200Bq/L 粒子状主体)

【雨水集水エリア】 (イオン状の放射性物質が存在する可能性があるエリア)

- ・ 既存道路部 (集水範囲不明)

【流入する可能性がある粒子状の物質】

- ・ 既存道路: 泥, 津波堆積物, 砕石粉, コンクリートガレキ
- ・ その他: ヒューム管に堆積した泥

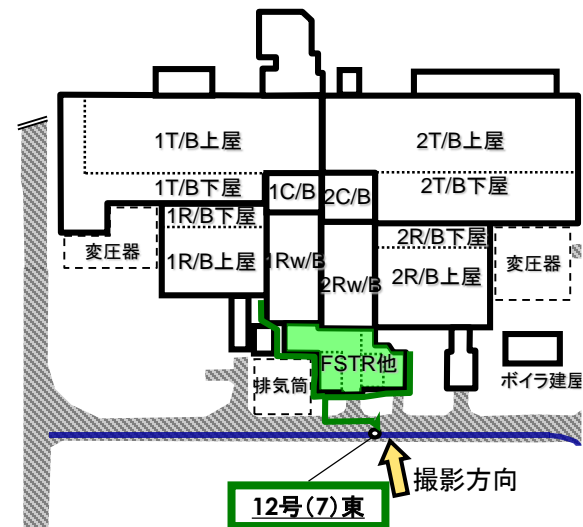
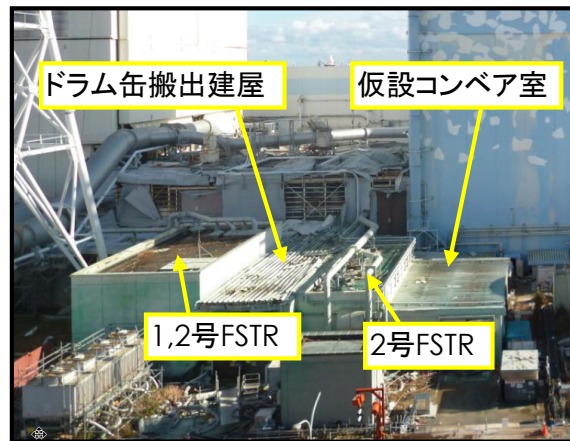
12号(7)東 (Cs137濃度 ろ過前：1,900Bq/L、ろ過後：370Bq/L 粒子状主体)

【雨水集水エリア】 (イオン状の放射性物質が存在する可能性があるエリア)

- ・既存道路部 (集水範囲不明), 1,2号FSTR建屋他

【流入する可能性がある粒子状の物質】

- ・既存道路：泥, 津波堆積物, 砕石粉, コンクリートガレキ
- ・建屋屋根：ルーフトレンまわり等に堆積した泥, コンクリートガレキ
- ・その他：雨水桝・ヒューム管に堆積した泥

- ・1,2号機FSTR：アスファルト防水 (保護工法)
- ・2号機FSTR：不明 (シート防水 or 塗膜防水と推定)
- ・ドラム缶搬出建屋, 仮設コンベア室：波形鋼板

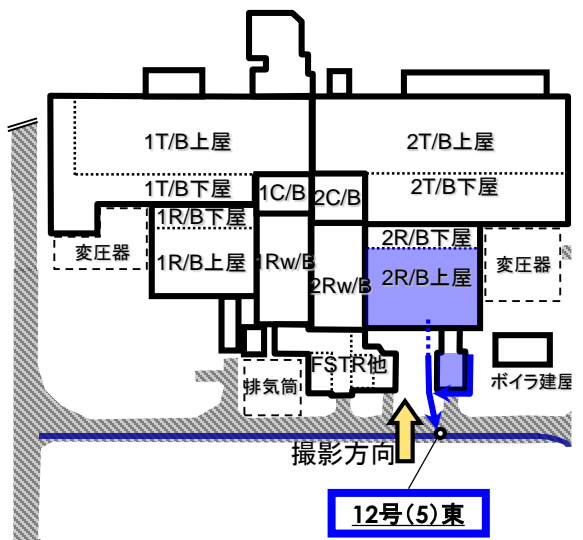
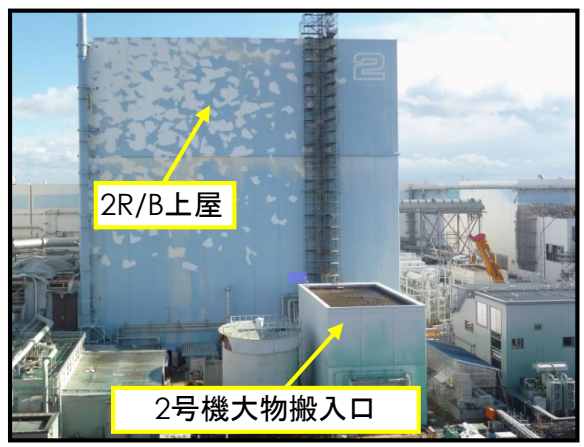
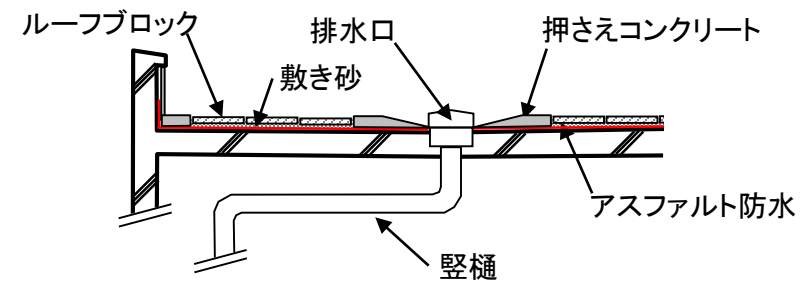
12号(5)東 (Cs137濃度 ろ過前：4,000Bq/L、ろ過後：1,900Bq/L イオン状・粒子状混在) ※

※ 2号機大物搬入口屋上からの  
汚染流出対策実施前

- ・ 既存道路部 (集水範囲不明), 2R/B上屋, 2号機大物搬入口

- ・ 既存道路：泥, 津波堆積物, 砕石粉, コンクリートガレキ
- ・ 建屋屋根：ルーフトレンまわり等に堆積した泥, コンクリートガレキ
- ・ その他：雨水桝・ヒューム管に堆積した泥

- ・ 2R/B上屋, 2号機大物搬入口： アスファルト防水 (保護工法)

【参考】 2号機大物搬入口屋上 (屋上の汚染対策実施前)

Cs137濃度 ろ過前：23,000Bq/L、ろ過後：2,600Bq/L  
粒子状主体

- K排水路濃度低減対策として2号R/B大物搬入口屋上の汚染源撤去を実施した。（4月16日完了）  
 なお、大物搬入口2階屋上部分の汚染源撤去に合わせて1階屋上部分も実施した。（4月18日完了）
- 汚染源撤去にあたって、十分なダスト飛散防止対策（仮設テント設置、アララベンチによるダスト吸引）を実施するとともに作業中に仮設テント内のダスト濃度を測定しダストの飛散がないことを確認しながら作業をすすめた。
- 今後仕上げ防水を行った後、雨水をサンプリングして汚染低減効果を確認する。  
 測定箇所：屋上面および豎樋下部（2箇所）

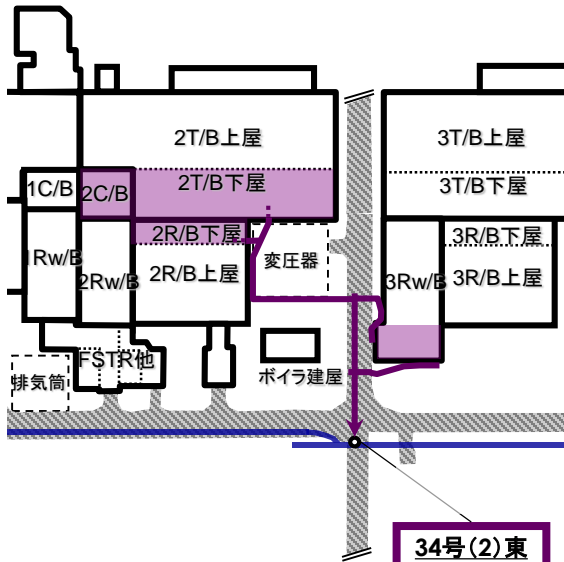
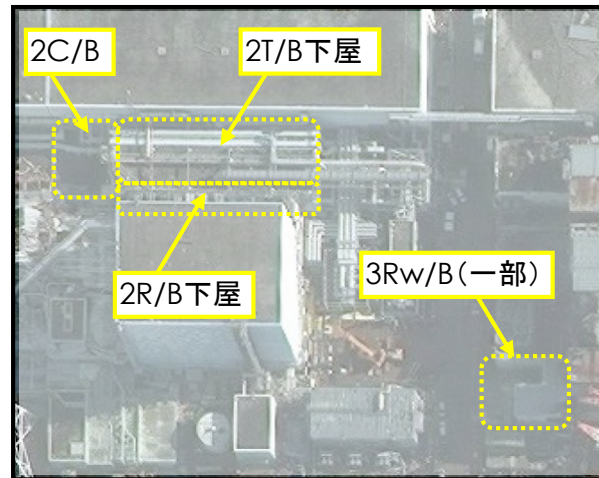
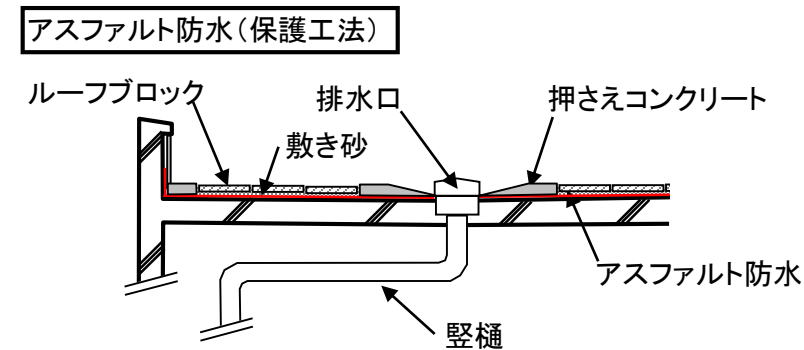
**34号(2)東** (Cs137濃度 ろ過前：2,400Bq/L、ろ過後：1,900Bq/L イオン状主体)

【雨水集水エリア】 (イオン状の放射性物質が存在する可能性があるエリア)

- ・既存道路部 (集水範囲不明), 2C/B, 2R/B下屋, 2T/B下屋, 3Rw/B (一部)

【流入する可能性がある粒子状の物質】

- ・既存道路：泥, 津波堆積物, 砕石粉, コンクリートガレキ
- ・建屋屋根：ルーフドレンまわり等に堆積した泥, コンクリートガレキ
- ・その他：雨水桝・ヒューム管に堆積した泥

- ・2C/B, 2R/B下屋, 2T/B下屋： アスファルト防水 (保護工法)
- ・3Rw/B (一部)： 波形鋼板

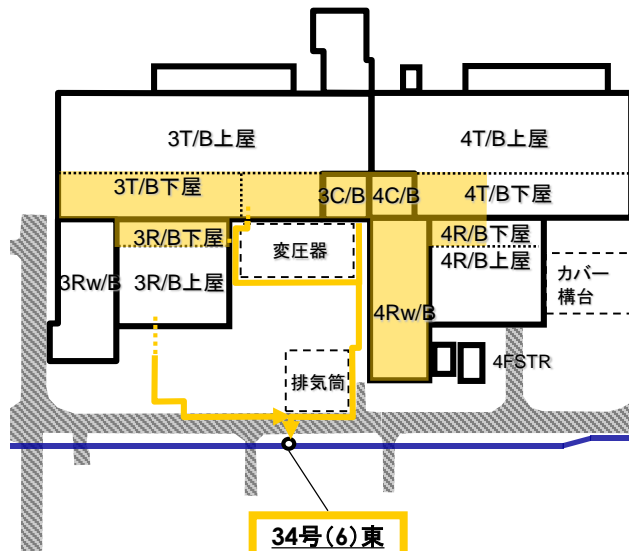
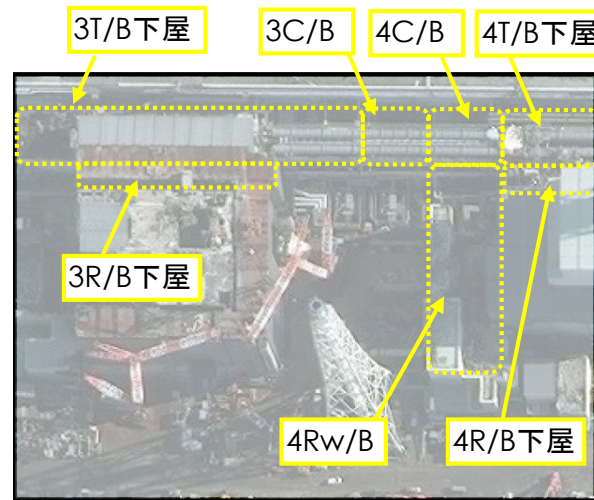
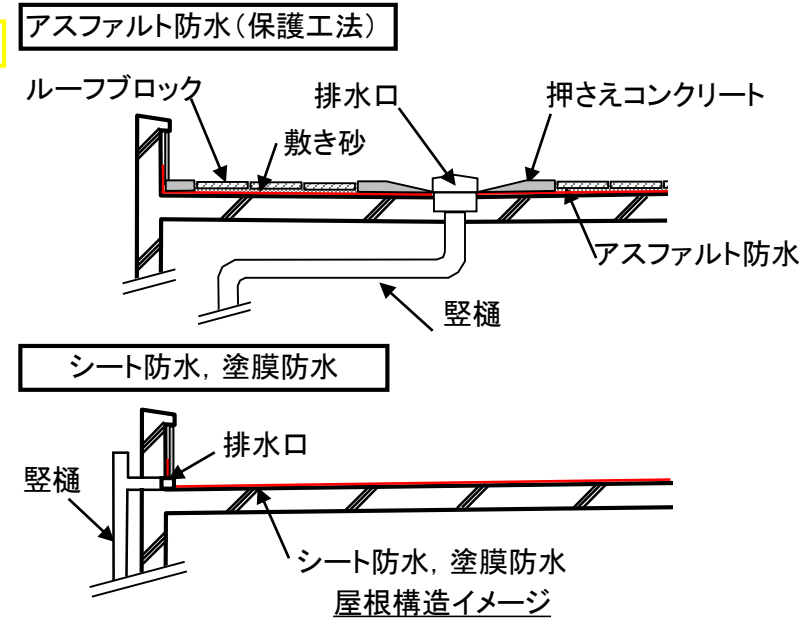
**34号(6)東** (Cs137濃度 ろ過前：6,400Bq/L、ろ過後：5,800Bq/L イオン状主体)

【雨水集水エリア】 (イオン状の放射性物質が存在する可能性があるエリア)

- ・ 既存道路部 (集水範囲不明), 3R/B下屋, 3T/B下屋, 3C/B, 4C/B, 4Rw/B, 4R/B下屋 (一部) 4T/B下屋 (一部)

【流入する可能性がある粒子状の物質】

- ・ 既存道路：泥, 津波堆積物, 砕石粉, コンクリートガレキ
- ・ 建屋屋根：ルーフトレンまわり等に堆積した泥, コンクリートガレキ
- ・ その他：雨水桝・ヒューム管に堆積した泥

- ・ 3R/B下屋, 3T/B下屋, 3C/B : アスファルト防水 (保護工法)
- ・ 4C/B, 4Rw/B, 4R/B下屋 (一部), 4T/B下屋 (一部) : シート防水

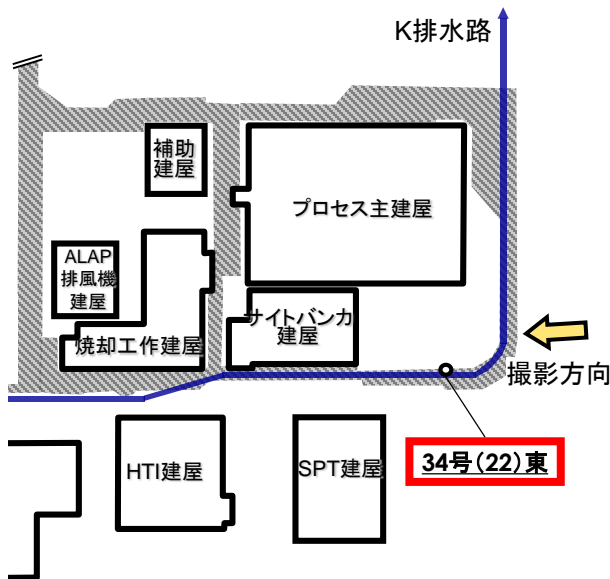
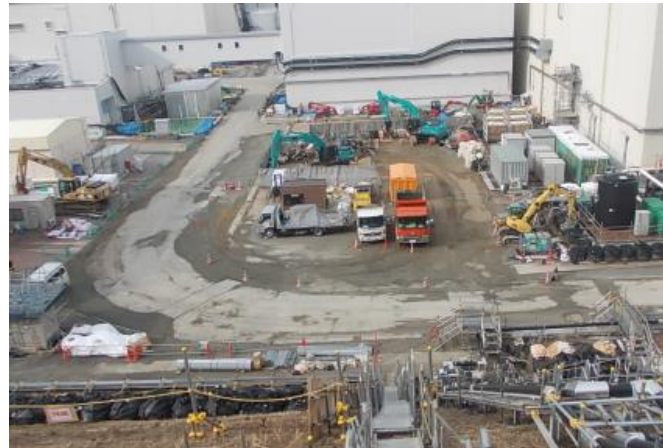
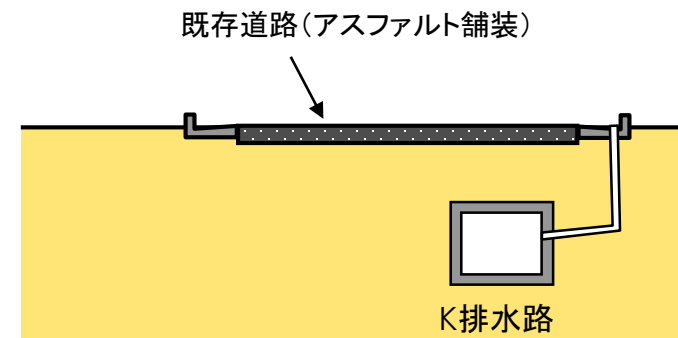
**34号(22)東** (Cs137濃度 ろ過前：3,900Bq/L、ろ過後：9.9Bq/L 粒子状主体)

【雨水集水エリア】 (イオン状の放射性物質が存在する可能性があるエリア)

- ・既存道路部 (集水範囲不明)

【流入する可能性がある粒子状の物質】

- ・既存道路：泥、津波堆積物、コンクリートガレキ
- ・その他：ヒューム管に堆積した泥

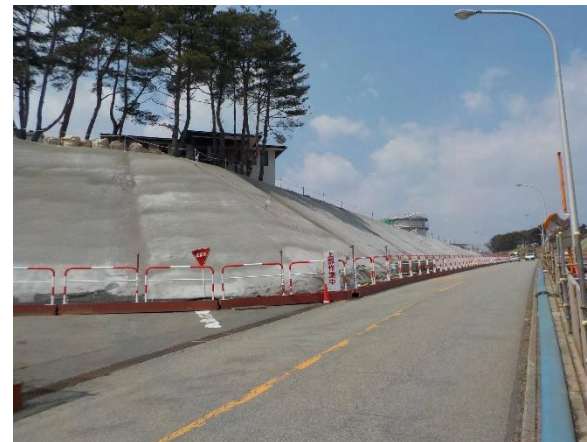
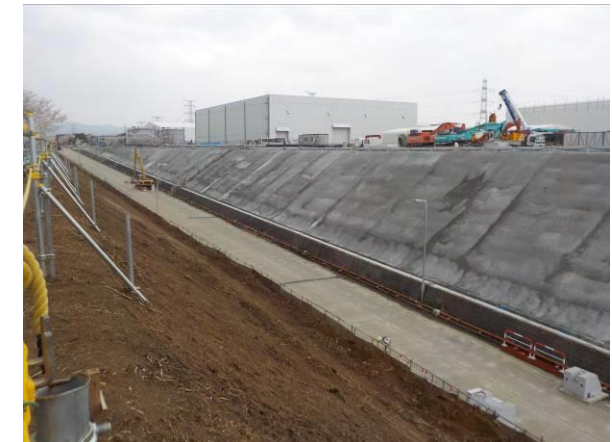
場所	未処理(Cs-137)	ろ過後(Cs-137)	性状
①-1	15Bq/L	17Bq/L	イオン状主体
①-2	180Bq/L	180Bq/L	イオン状主体
①-3	250Bq/L	230Bq/L	イオン状主体
①-4	58Bq/L	63Bq/L	イオン状主体
②-1	32Bq/L	18Bq/L	イオン状粒子状混在

【イオン状の放射性物質が存在する可能性があるエリア】

- ・旧事務本館・情報等の屋上、北側、西側の法面の側溝

【流入する可能性がある粒子状の物質】

- ・既存道路：泥、津波堆積物、コンクリートガレキ
- ・法面：表土除去未完了箇所のガレキ、土、草、木
- ・その他：雨水桝・ヒューム管に堆積した泥

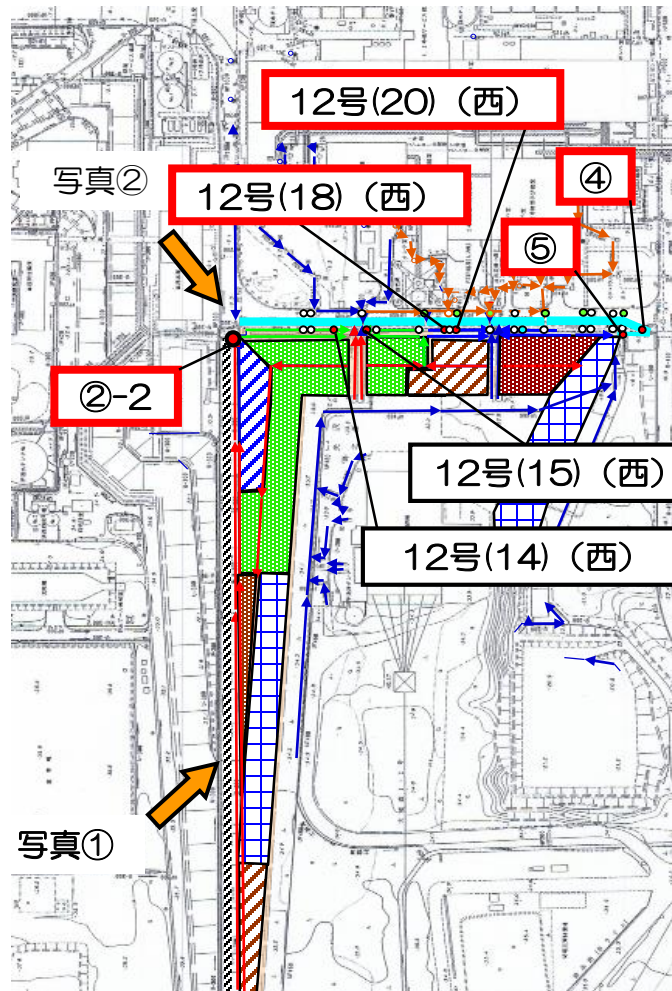
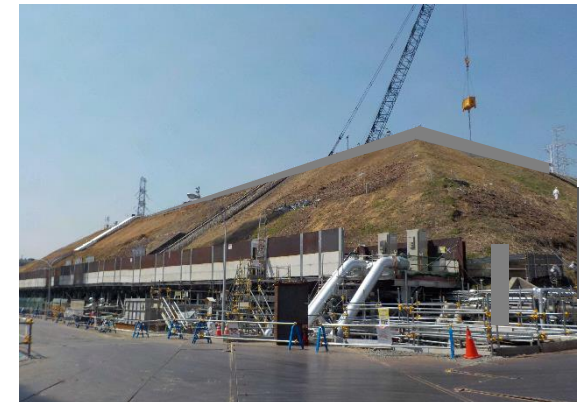
場所	未処理(Cs-137)	ろ過後(Cs-137)	性状
②-2	230Bq/L	36Bq/L	粒子状主体
④	24Bq/L	27Bq/L	イオン状主体
⑤	7.0Bq/L	7.9Bq/L	イオン状主体
12号(14)西	160Bq/L	95Bq/L	イオン状粒子状混在
12号(15)西	250Bq/L	110Bq/L	イオン状粒子状混在
12号(18)西	49Bq/L	38Bq/L	イオン状主体
12号(20)西	43Bq/L	38Bq/L	イオン状主体

【イオン状の放射性物質が存在する可能性があるエリア】

- ・ 1号機西側法面部の湧水が流入する側溝

【流入する可能性がある粒子状の物質】

- ・ 既存道路：泥
- ・ 法面：表土除去未完了箇所のガレキ、土、草、木
- ・ その他：ヒューム管に堆積した泥

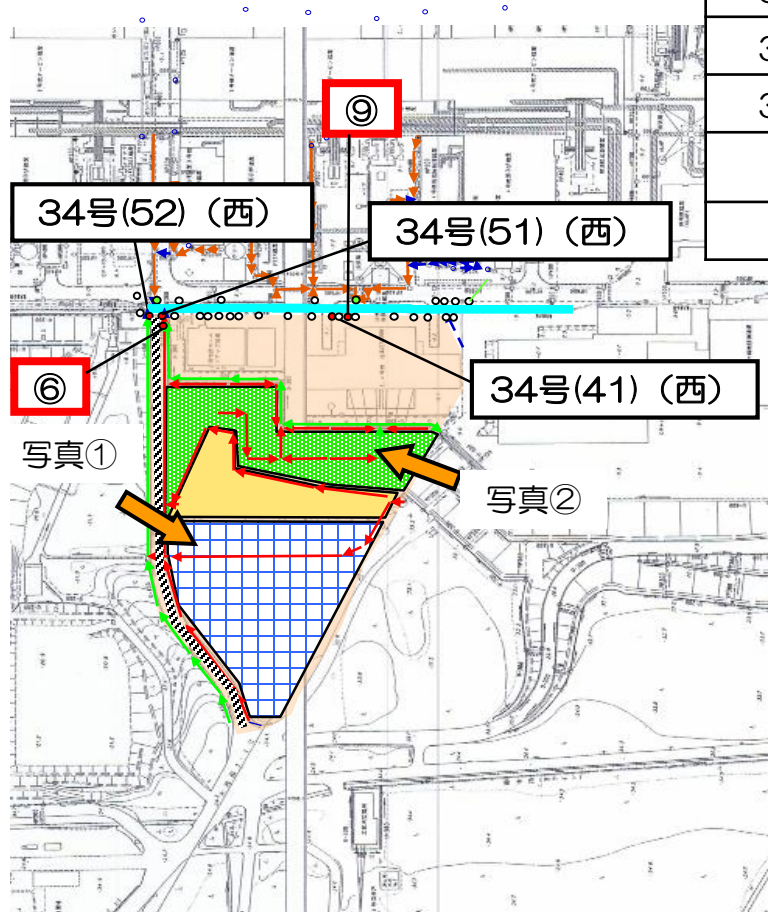
場所	未処理(Cs-137)	ろ過後(Cs-137)	性状
34号(41)西	160Bq/L	180Bq/L	イオン状主体
34号(51)西	110Bq/L	53Bq/L	イオン状粒子状混在
34号(52)西	220Bq/L	70Bq/L	イオン状粒子状混在
⑥	25Bq/L	18Bq/L	イオン状粒子状混在
⑨	9.6Bq/L	6.4Bq/L	イオン状粒子状混在

【イオン状の放射性物質が存在する可能性があるエリア】

- 3, 4号機間西側法面の湧水の流入する側溝
- 1, 2号活性炭ホールドアップ建屋・3, 4号開閉所屋上

【流入する可能性がある粒子状の物質】

- 既存道路：泥
- 法面：表土除去未完了箇所の土、草、木
- その他：雨水枡・ヒューム管に堆積した泥

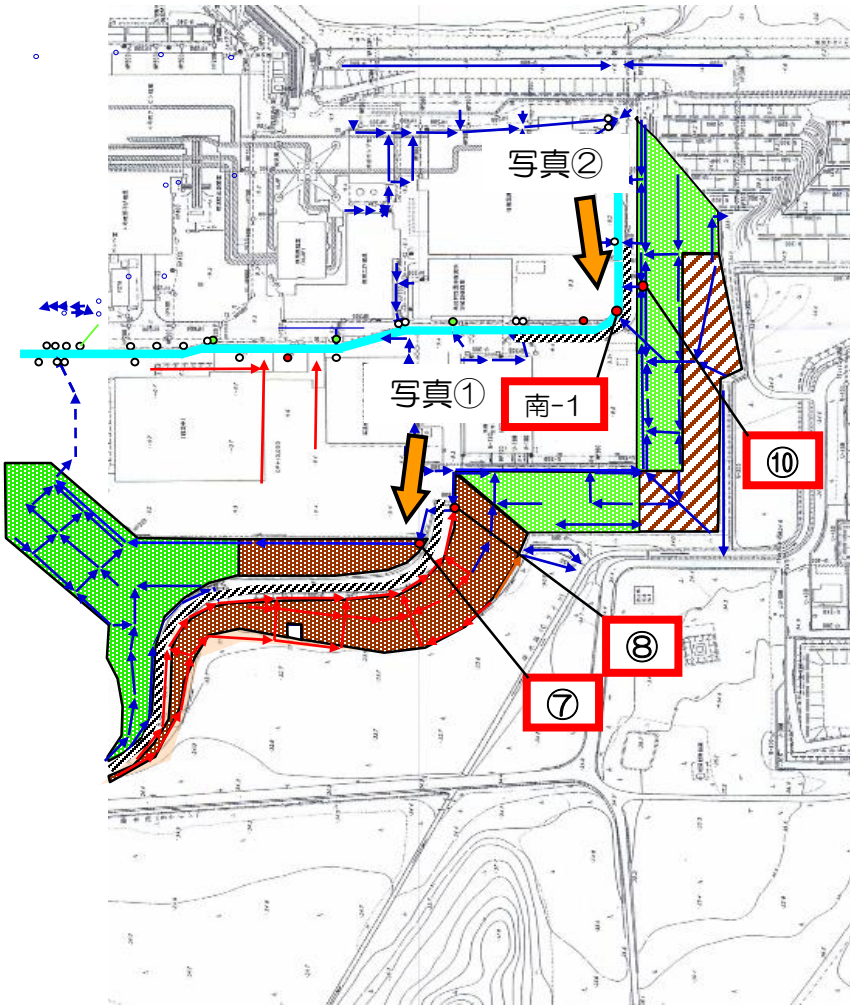
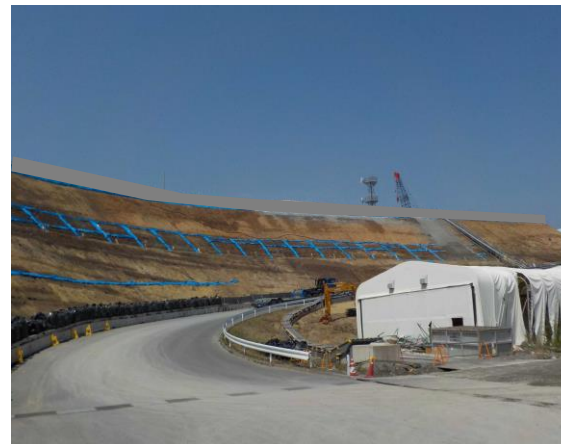
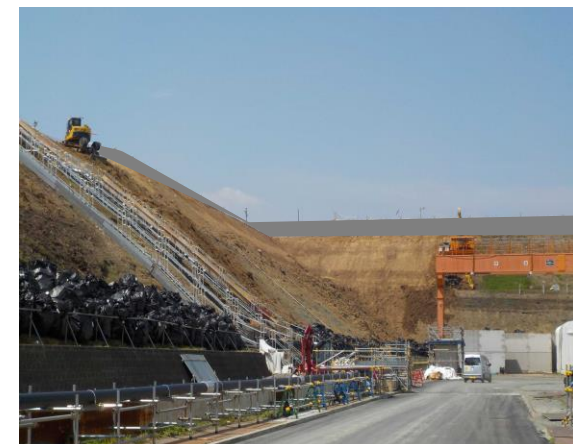
場所	未処理(Cs-137)	ろ過後(Cs-137)	性状
⑦	12Bq/L	8.3Bq/L	イオン状粒子状混在
⑧	7.4Bq/L	3.1Bq/L	イオン状粒子状混在
⑩	1.7Bq/L	1.6Bq/L	イオン状主体
南-1	20Bq/L	12Bq/L	イオン粒子状混在
南-1	41Bq/L	9.7Bq/L	イオン粒子状混在

【イオン状の放射性物質が存在する可能性があるエリア】

- ・西側法面部の湧水が流入する側溝

【流入する可能性がある粒子状の物質】

- ・既存道路：泥
- ・法面：土
- ・その他：ヒューム管に堆積した泥

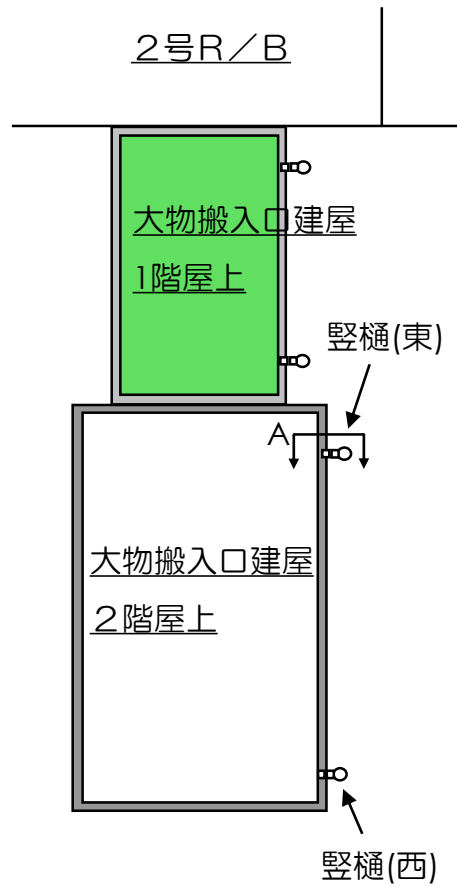
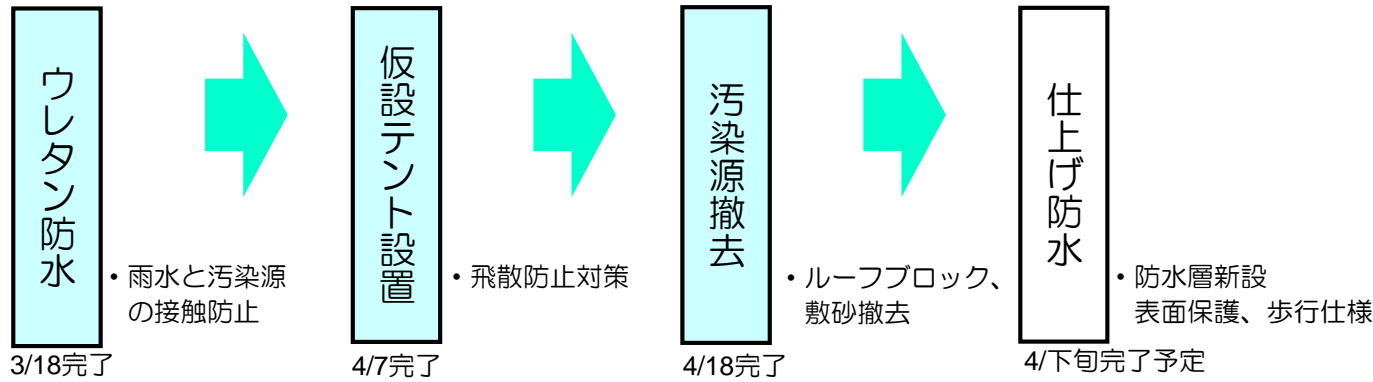
■ 大物搬入口1階の屋上は2階屋上と同仕様であるため、応急処置としてウレタン防水や汚染源撤去等を実施している。

【写真②】ウレタン防水完了 (3月18日)

【写真③】ルーフブロック・敷砂撤去後  
ストリップパルペイント塗布完了 (4月18日)

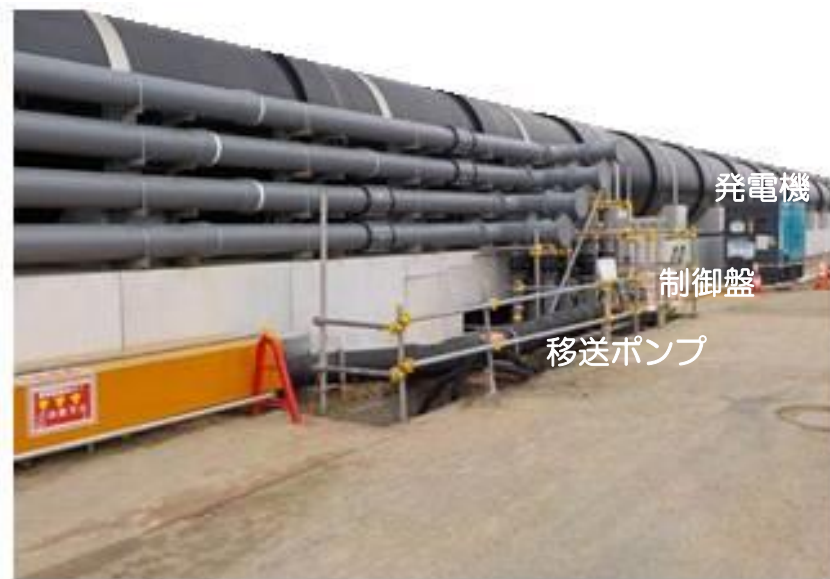
K排水路からC排水路へ移送している設備を巡視点検中に移送ポンプが停止していることを確認。

発電機の漏電遮断器が動作しており電源供給が停止していた。

発電機単体で漏電遮断器を復旧しようとしたが、漏電遮断器が復旧しないこと、および操作盤・ポンプに異常が認められないことから発電機の故障と判断した。今後、発電機を構外に搬出し発電機内部を調査する予定。

4/21 20:09 発電機を交換し、ポンプ移送を再開。

4月末を目途に系統電源へ切り替え予定（発電機はバックアップ電源として残置予定）
