福島第一原子力発電所の  
敷地境界外に影響を与えるリスク総点検  
～ 検討結果 ～

2015年4月28日  
東京電力株式会社

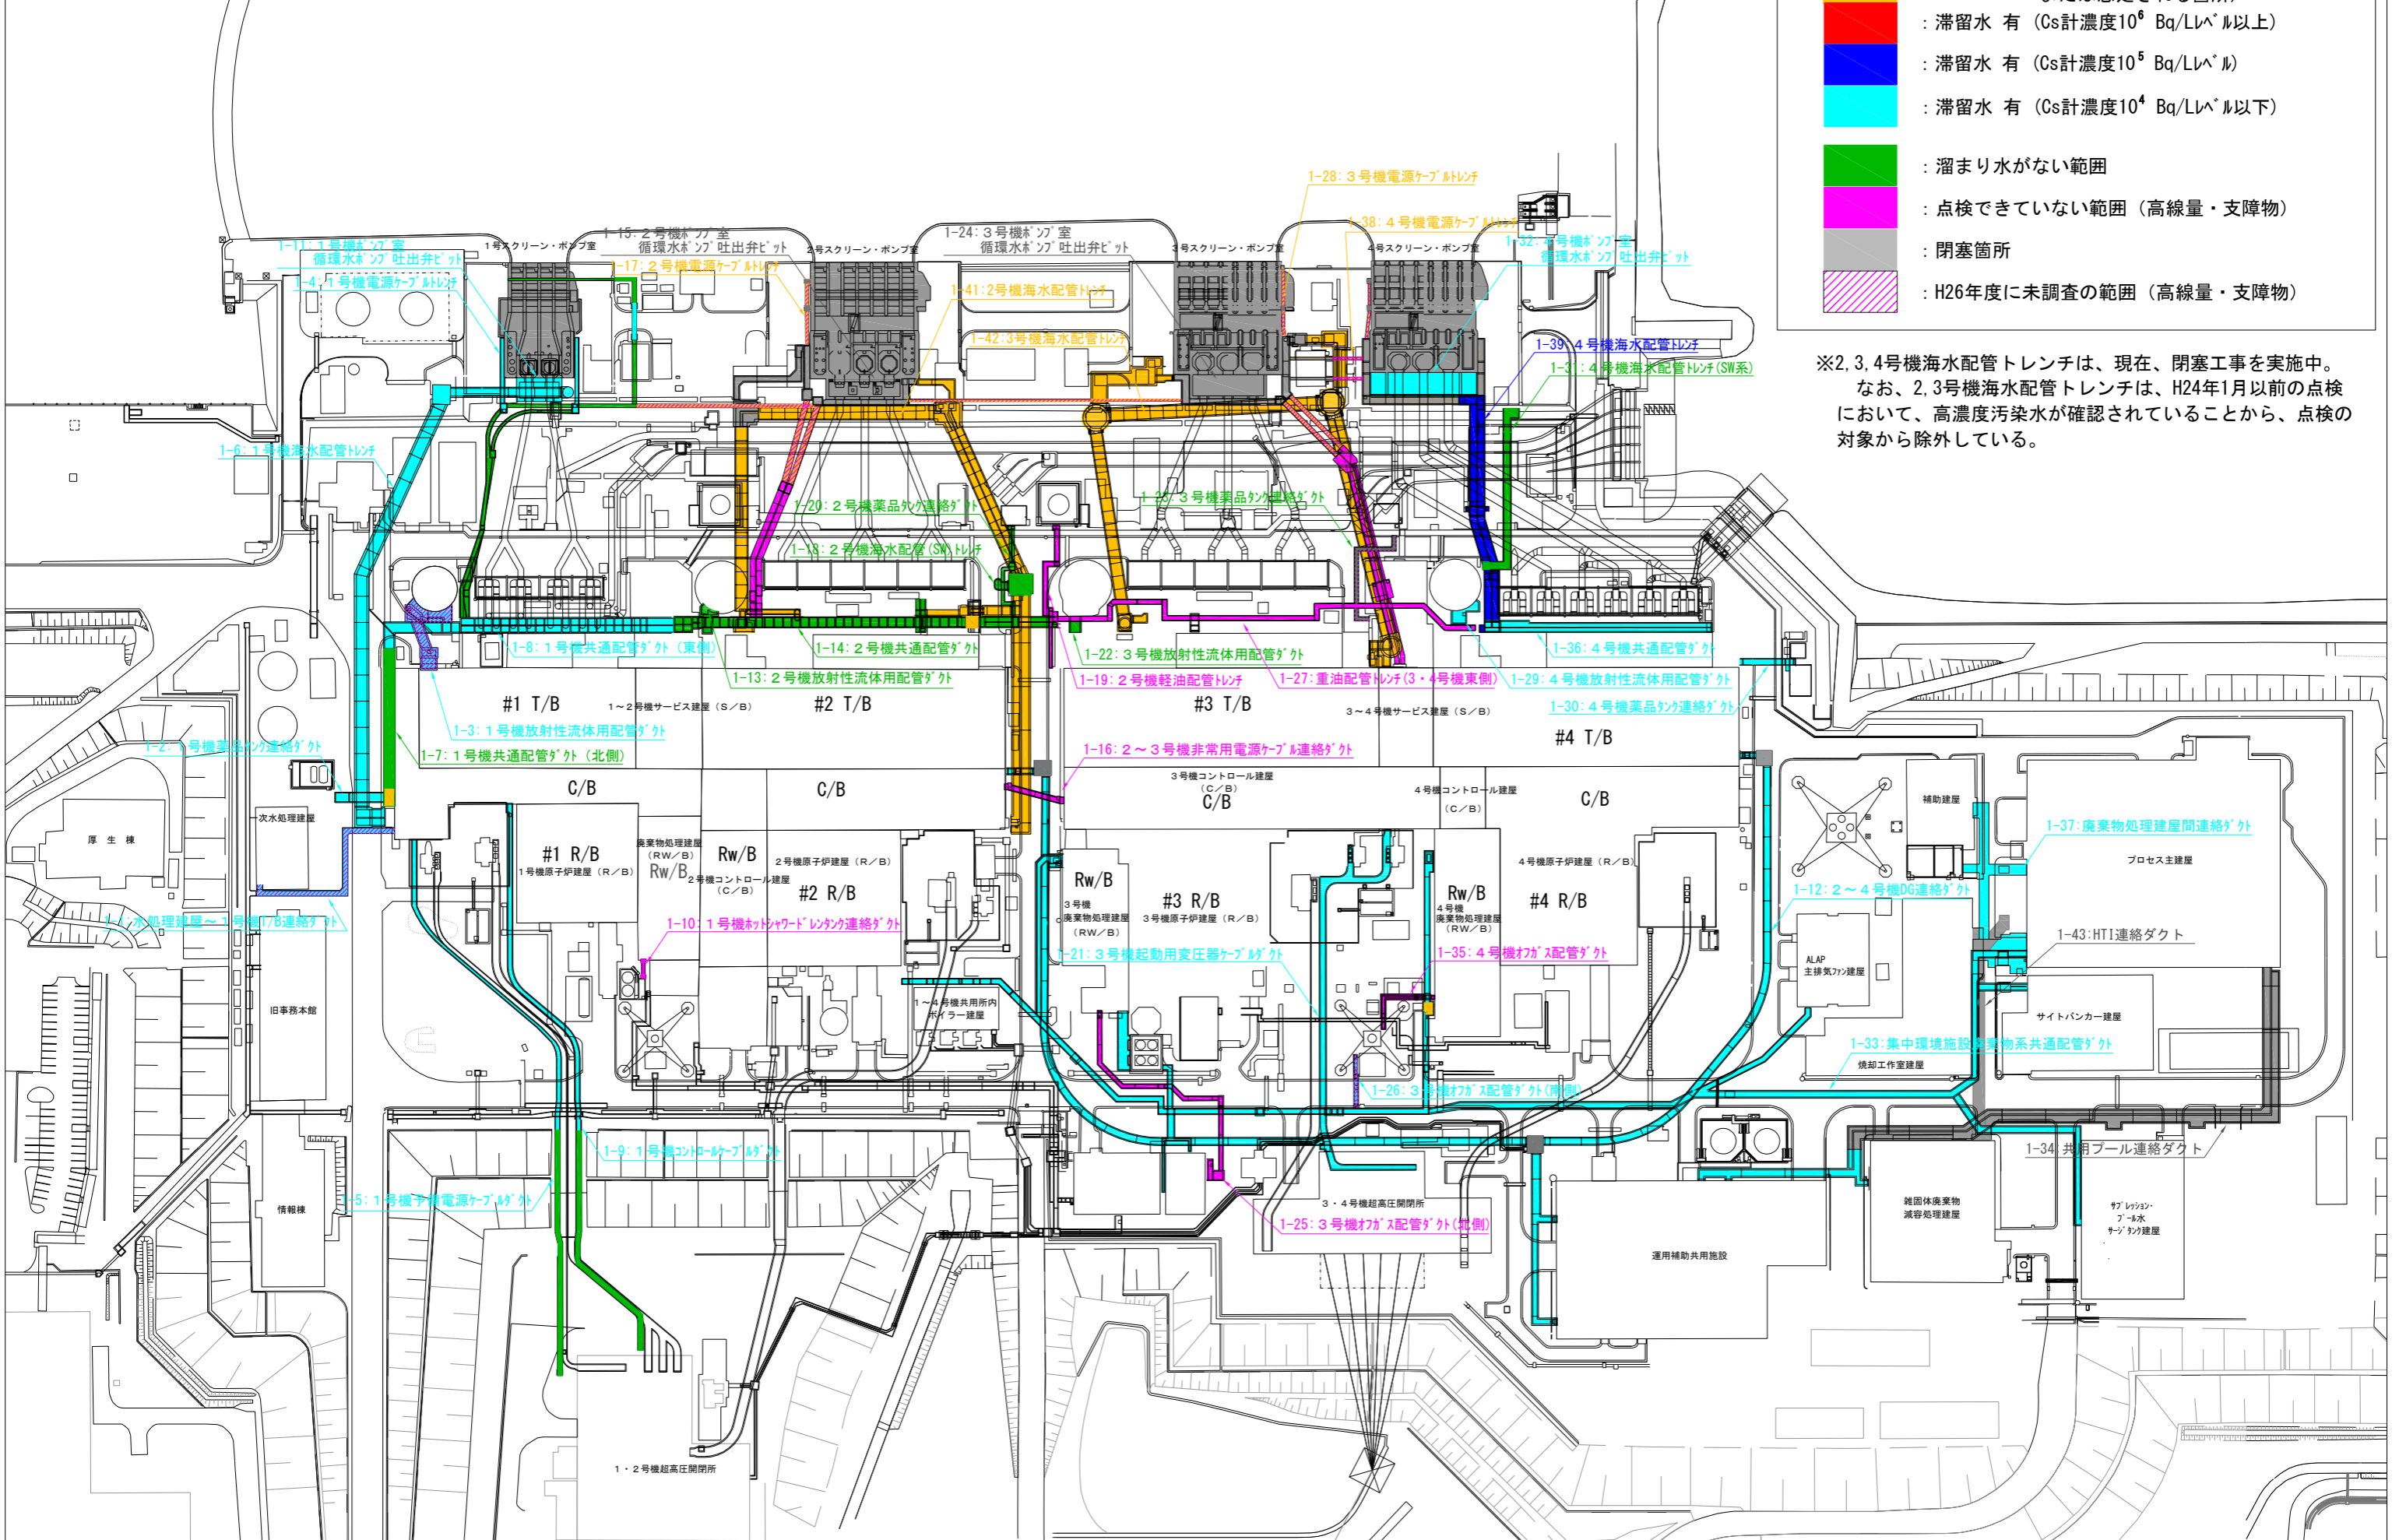
- : 滞留水 有 (Cs計濃度 $10^7$  Bq/Lレベル以上を確認、または想定される箇所)
- : 滞留水 有 (Cs計濃度 $10^6$  Bq/Lレベル以上)
- : 滞留水 有 (Cs計濃度 $10^5$  Bq/Lレベル)
- : 滞留水 有 (Cs計濃度 $10^4$  Bq/Lレベル以下)
- : 溜まり水がない範囲
- : 点検できていない範囲 (高線量・支障物)
- : 閉塞箇所
- : H26年度に未調査の範囲 (高線量・支障物)

※2, 3, 4号機海水配管トレンチは、現在、閉塞工事を実施中。  
 なお、2, 3号機海水配管トレンチは、H24年1月以前の点検において、高濃度汚染水が確認されていることから、点検の対象から除外している。

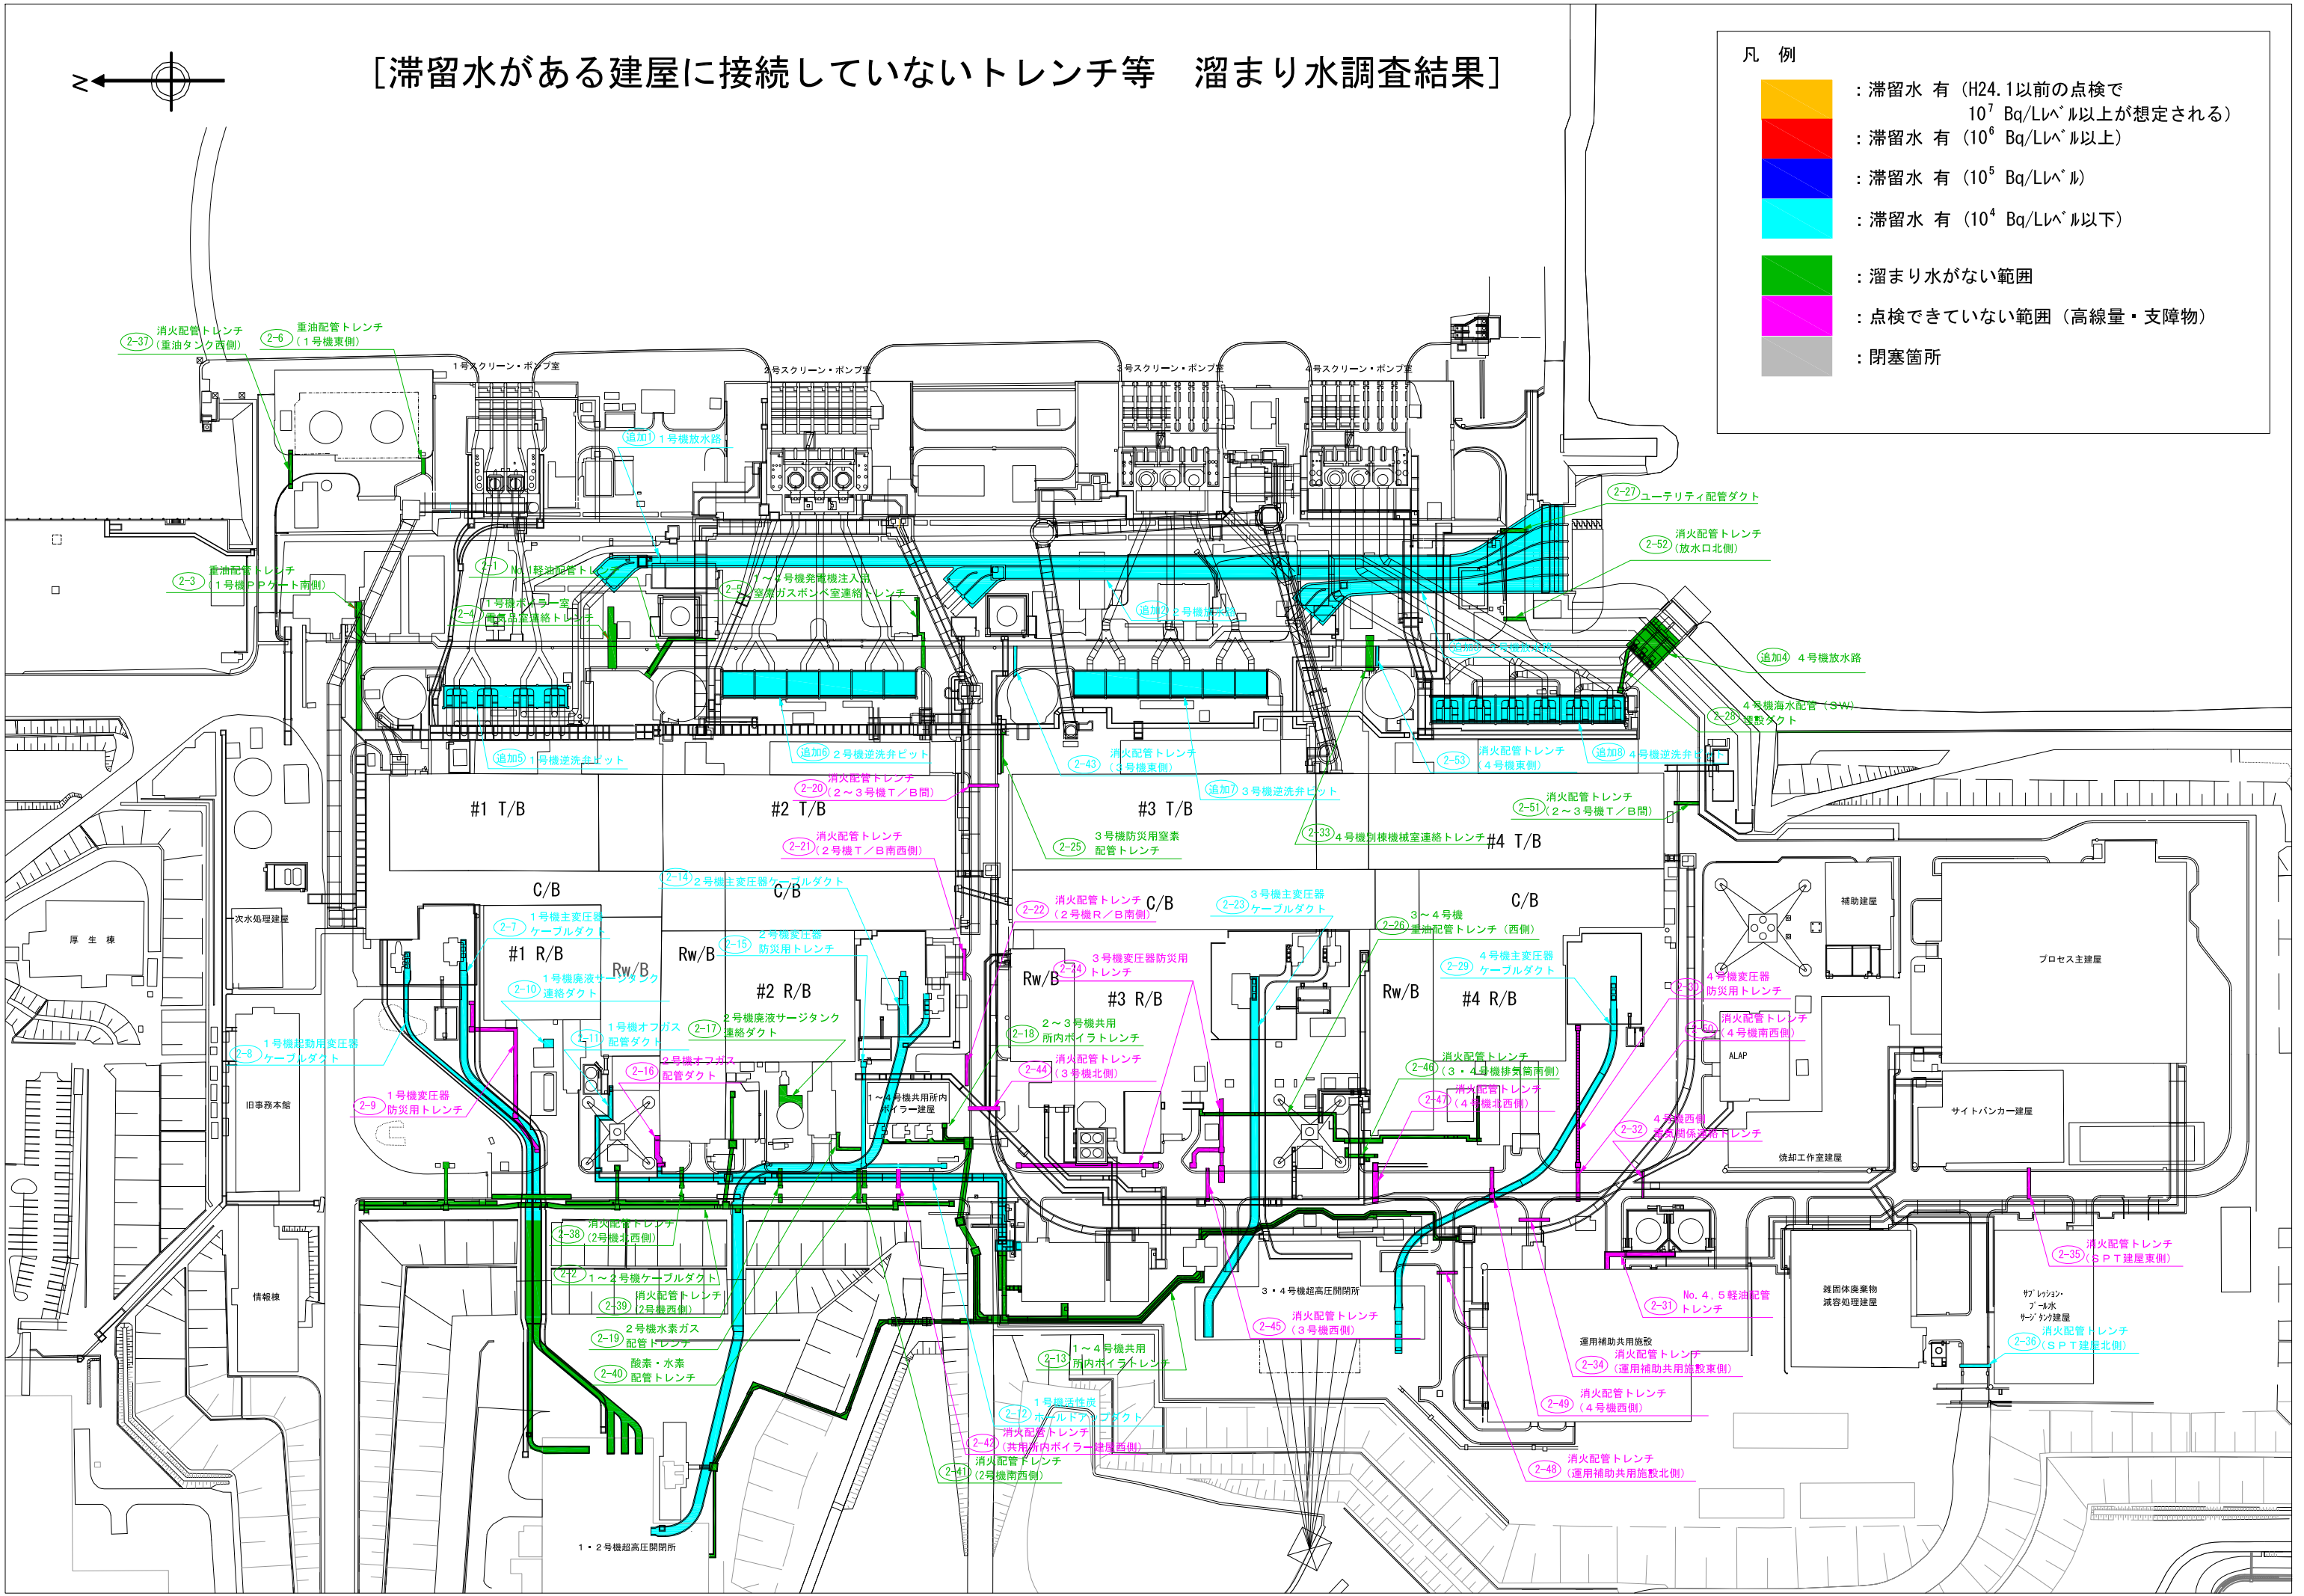
# [滞留水がある建屋に接続していないトレンチ等 溜まり水調査結果]

- : 滞留水 有 (H24.1以前の点検で  $10^7$  Bq/Lレベル以上が想定される)
- : 滞留水 有 ( $10^6$  Bq/Lレベル以上)
- : 滞留水 有 ( $10^5$  Bq/Lレベル)
- : 滞留水 有 ( $10^4$  Bq/Lレベル以下)
- : 溜まり水がない範囲
- : 点検できていない範囲 (高線量・支障物)
- : 閉塞箇所

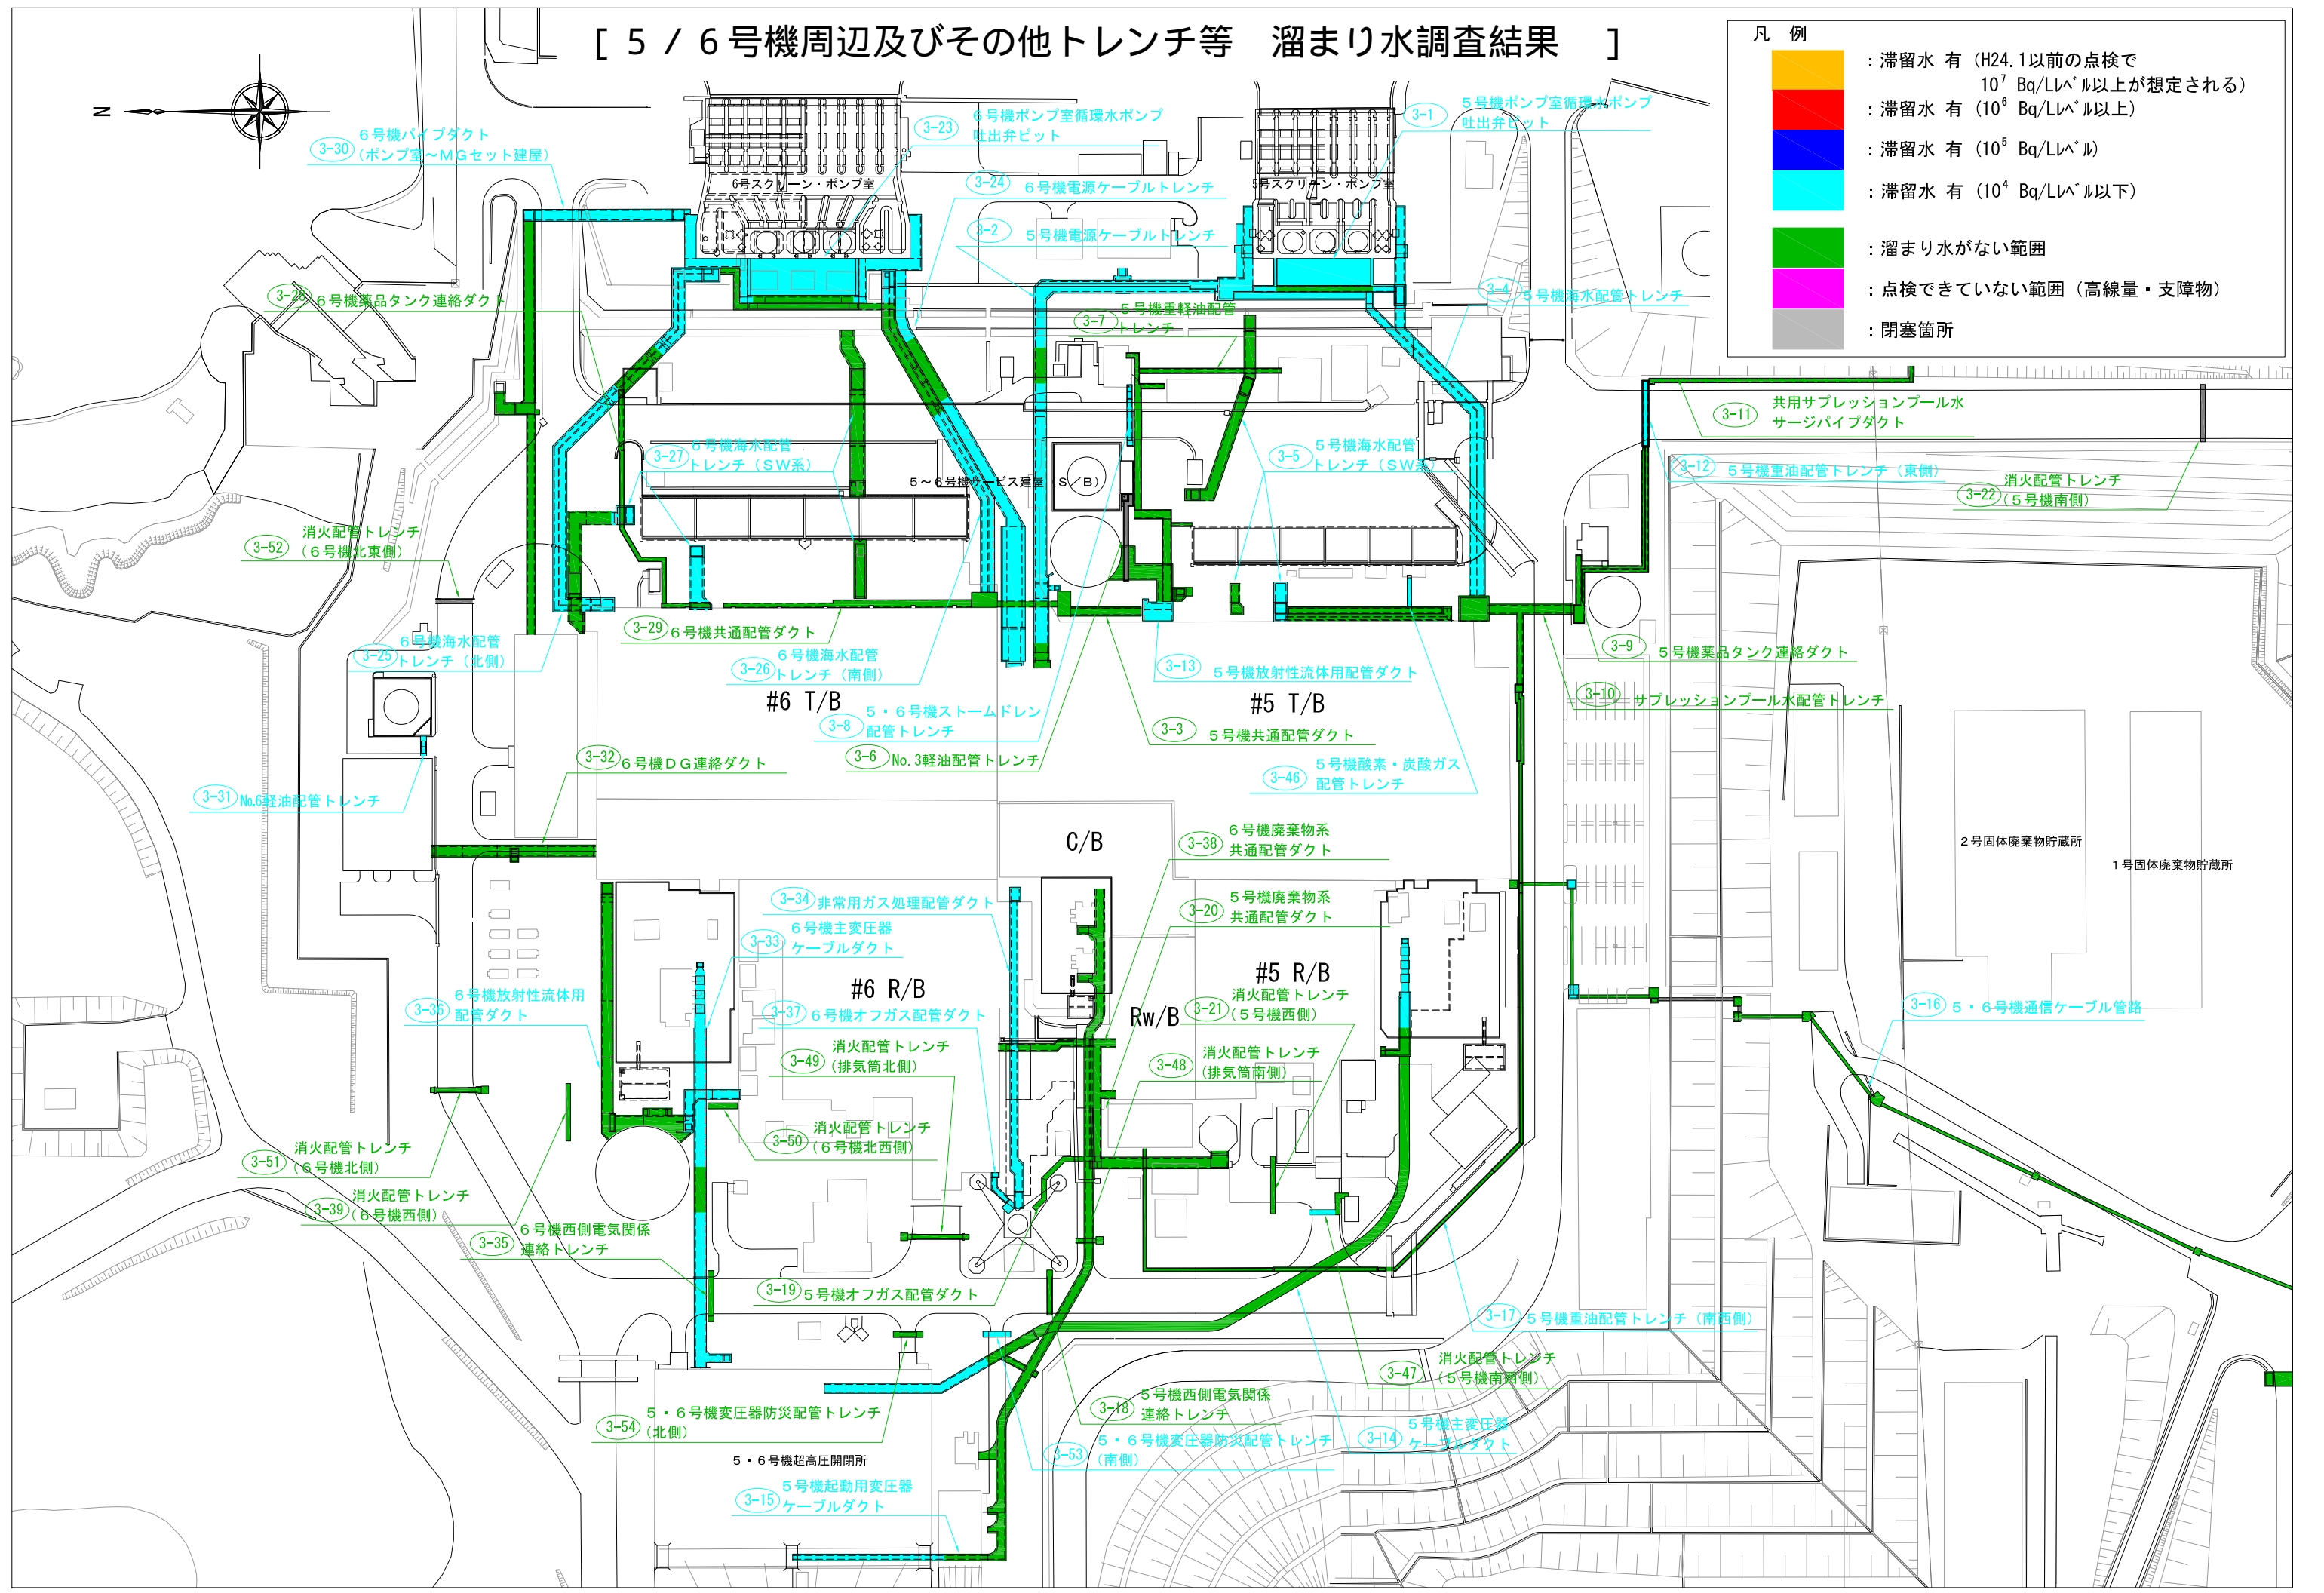
# [ 5 / 6号機周辺及びその他トレンチ等 溜まり水調査結果 ]

: 滞留水 有 (H24.1以前の点検で $10^7$ Bq/Lレベル以上が想定される)
	: 滞留水 有 ( $10^6$ Bq/Lレベル以上)
	: 滞留水 有 ( $10^5$ Bq/Lレベル)
	: 滞留水 有 ( $10^4$ Bq/Lレベル以下)
	: 溜まり水がない範囲
	: 点検できていない範囲 (高線量・支障物)
	: 閉塞箇所
