「原子炉格納容器内部調査技術の開発」

ペDESTル外側_1階グレーチング上調査（B1調査）

の現地実証試験の結果について

東京電力株式会社

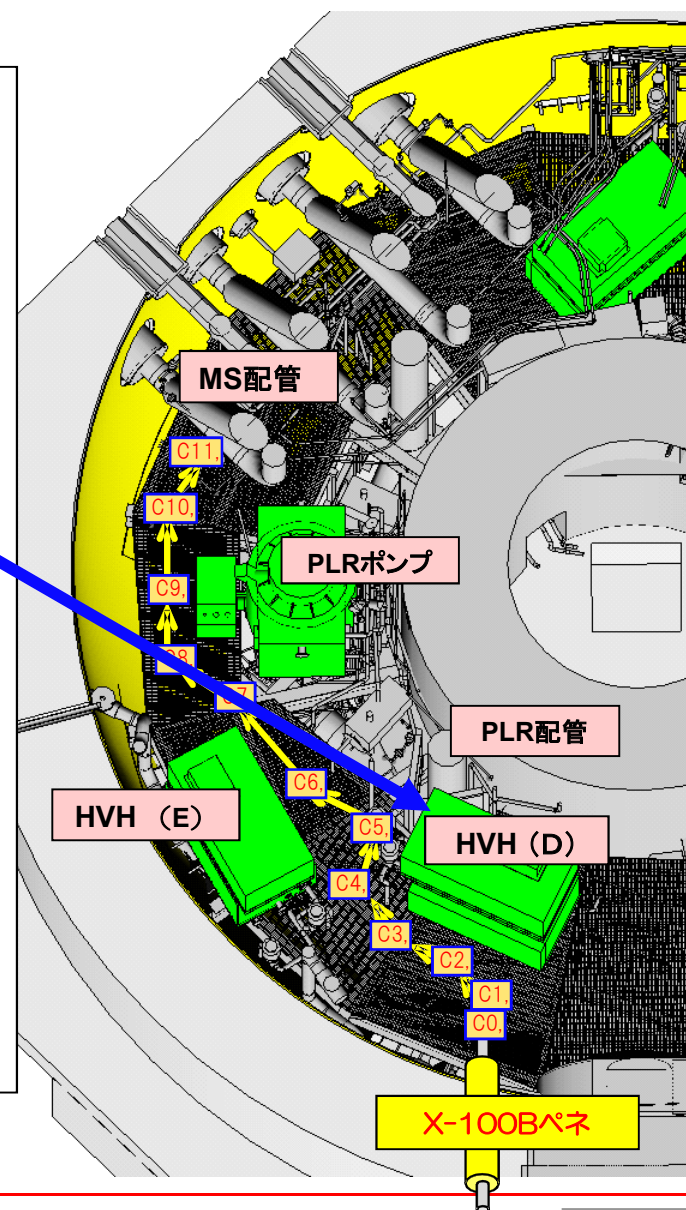
C2から撮影

HVH(D)に大きな損傷がないことを確認。

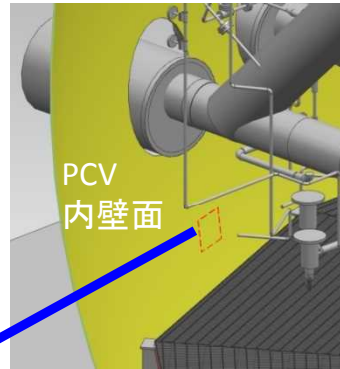
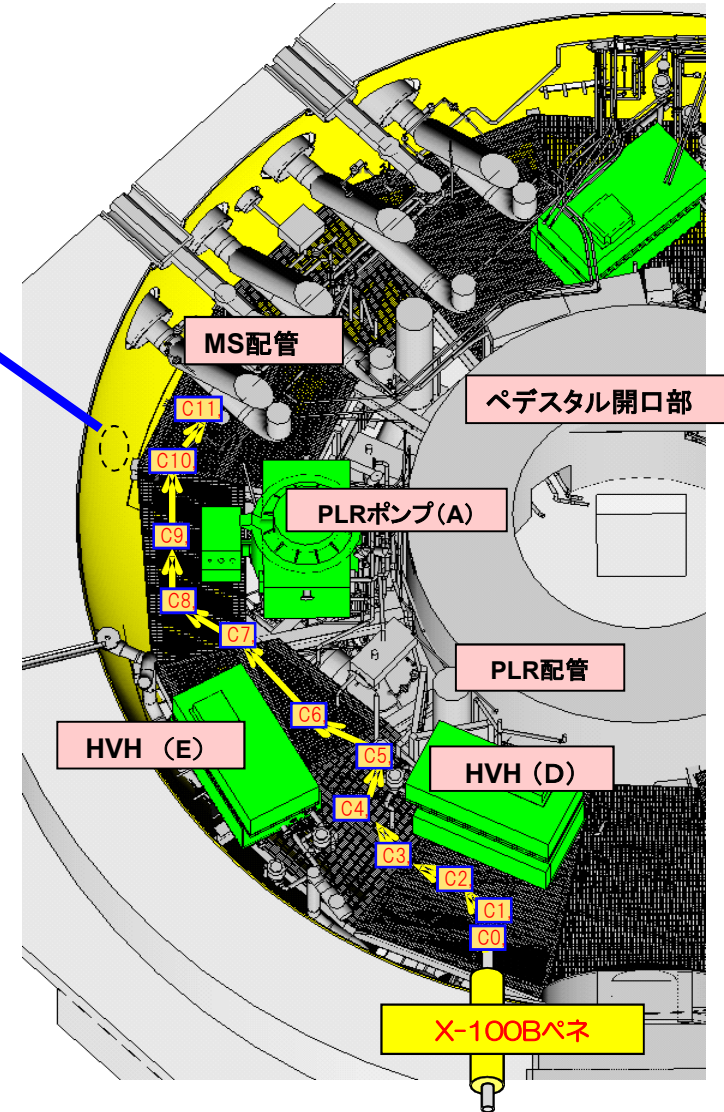
C10から撮影

PCV内壁面に大きな損傷がないことを確認。

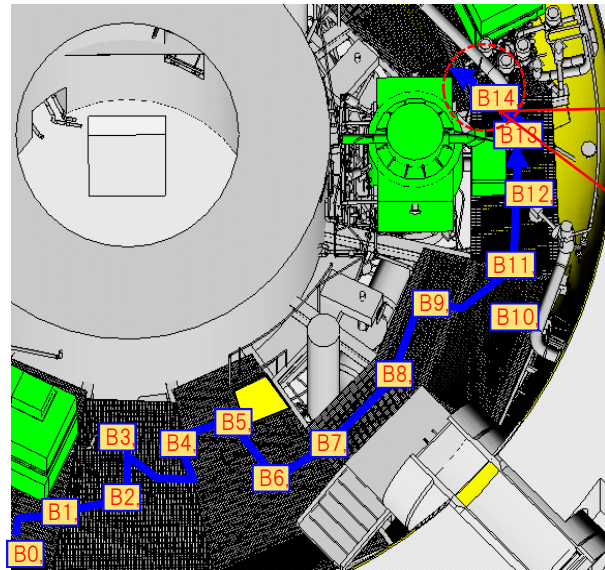
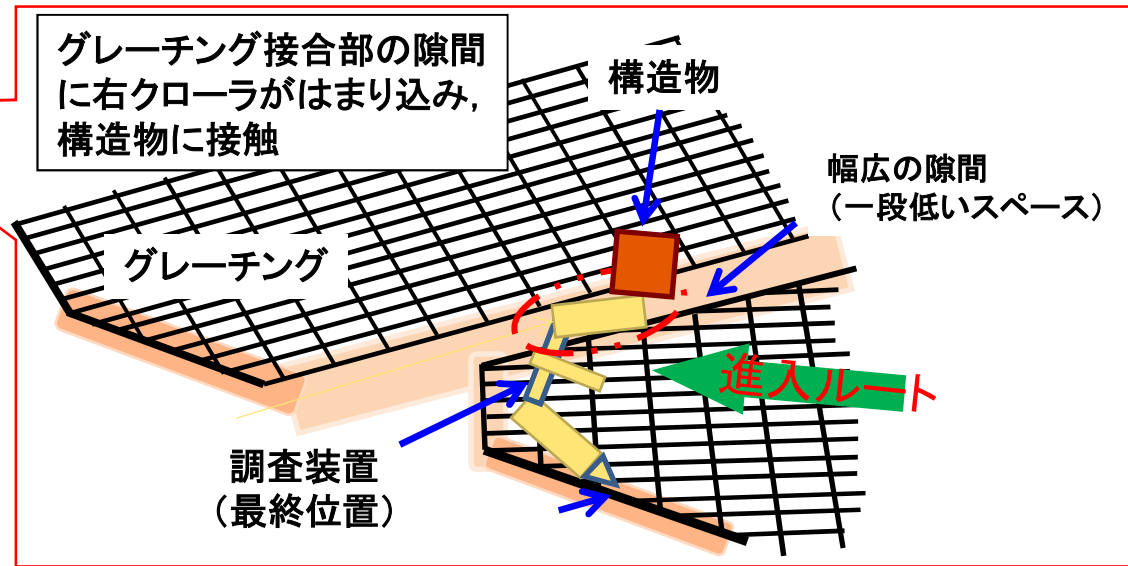
■スタックした調査装置の状況について確認。

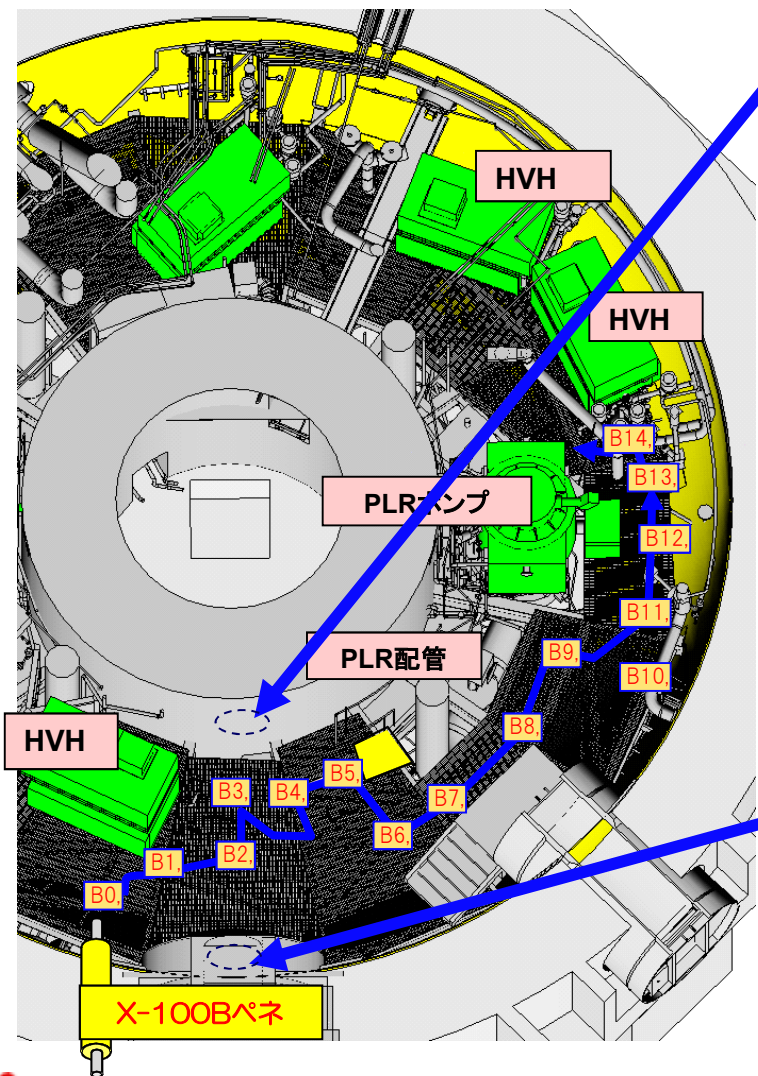
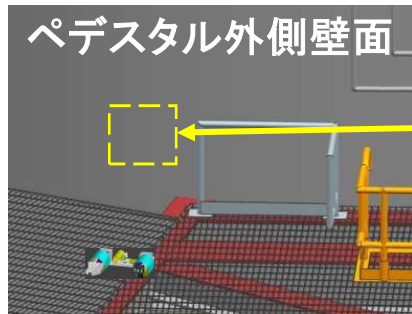
B3から撮影 ペDESTAL外側壁面の外観状況
ペDESTAL外側壁面に大きな損傷がないことを確認。

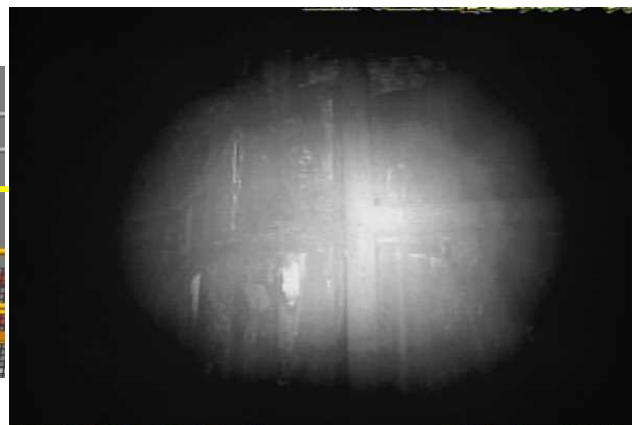
B2から撮影 機器ハッチの外観状況
機器ハッチに大きな損傷がないことを確認。
