海水配管トレンチ 汚染水対策工事の進捗について

2015年5月22日

東京電力株式会社

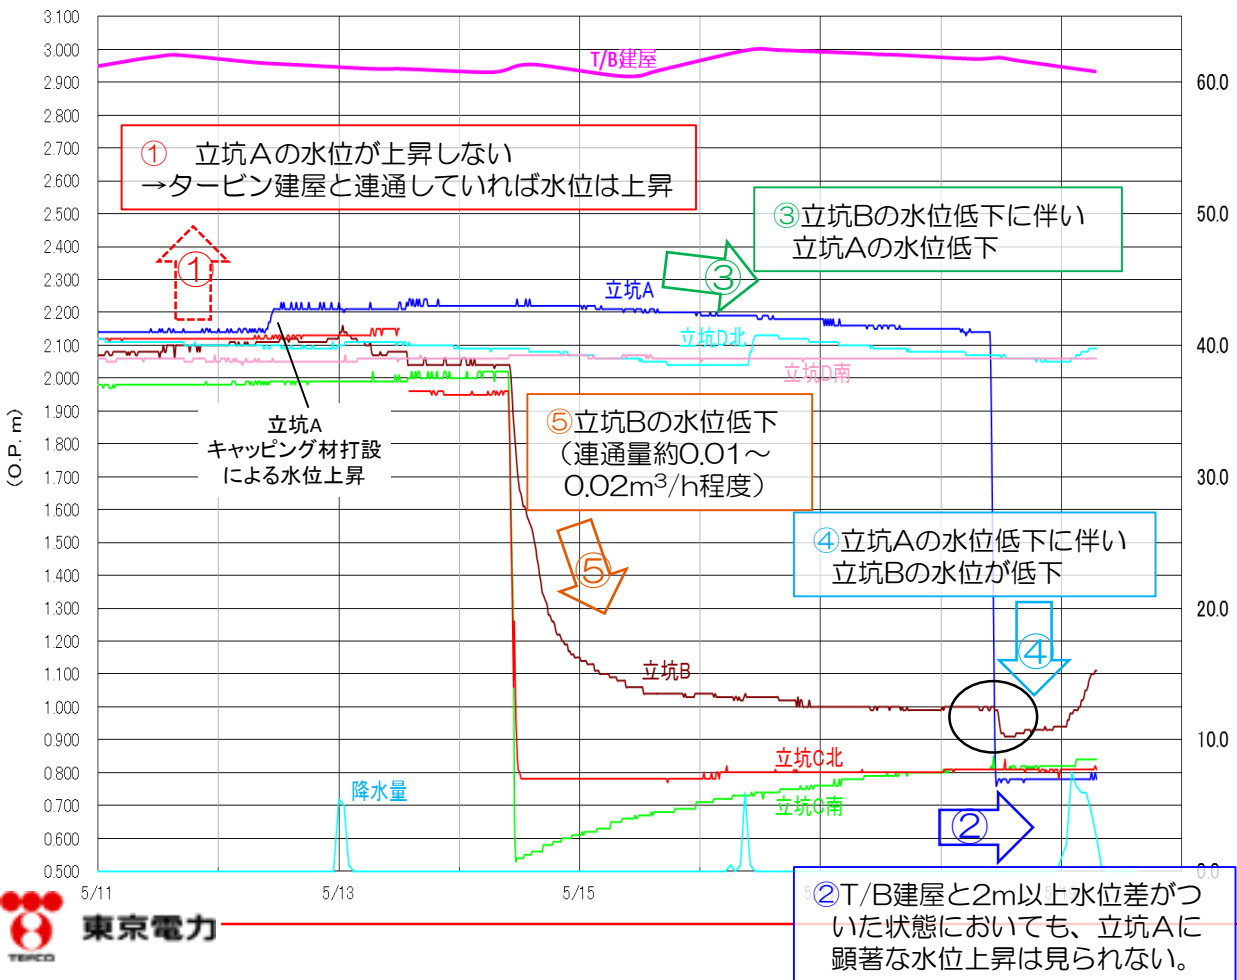
- 立坑A～トンネルAに連通が残存。但し、水位変動量から概算した連通量は微量と推定 (0.01m³/h未満)。
- 立坑B～C間の連通量は0.01～0.02m³/h程度と推定。

T/B建屋と立坑A間の凍結箇所との連通状況
 ・①, ②から、T/B建屋と立坑A間の連通はほとんどないと推察。

立坑Aと立坑B間の連通状況
 ・③・④から、立坑A-B間の連通は残っていると推察。
 ・連通量: 5/14-5/18の期間の立坑Aの水位低下量から計算すると、水位差0.5mに換算して、0.01m³/h未満。
 ・立坑Aの水位減少分の滞留水は、立坑Bを通じて立坑C北に流入していると推定。このとき、立坑C北の水位はほとんど変化していないが、手測り確認を行った結果では、5cm程度の上昇が確認されており、立坑Aの減少量と概ね一致。

立坑Bと立坑C間の連通状況
 ・⑤の立坑Bの水位減少速度および、立坑Aからの連通量を考慮した、立坑B～C間の連通量は、水位差0.5mに換算して0.01-0.02m³/h程度。
 ・なお、トンネル充填終了以降、立坑充填は立坑A・Dのみ実施しており、立坑B～C間の連通量は変化していない。

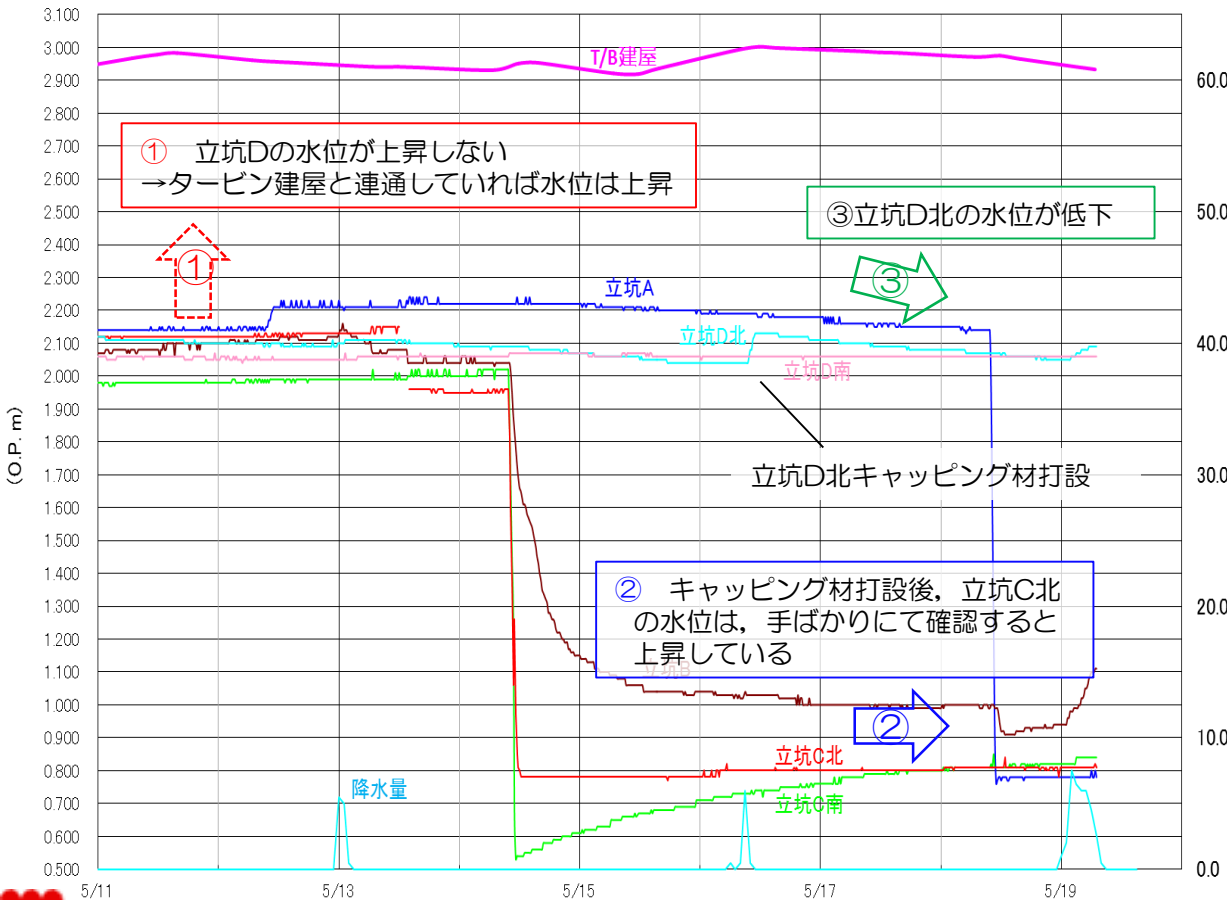
- 開削ダクト部における凍結止水により、タービン建屋と立坑D北との連通が遮断された可能性が高い。
- 立坑D北の水位低下は立坑D南への移動によるものである可能性が高く、立坑D北～トンネルC北の連通は小さくなっているものと考えられる。

- ・ ①から、タービン建屋と立坑D南間の連通はほとんどないか、少なくとも水位計では検知できないレベルと推察。
→ 開削ダクト部の凍結止水により、タービン建屋との連通が遮断されたものと推察

- ・ ②は、スライド5のとおり、キャッピング材打設後における、立坑C北の水位変化は立坑A, Bからの連通に起因するものであると推定しているが、③に見られる、立坑D北の水位低下による連通が立坑C北へ流入していた場合、バランスしない。

考察: 材料打設後の立坑D北の水位は立坑D南にすりつくように低下しているようにも見え、立坑D北～D南間に亀裂等によるわずかな連通がある可能性。(なお、立坑D南は面積が大きいため、立坑D北からの連通があったとしても、水位はほとんど変化しない。)

- ・ 連通量: 立坑C北は、立坑Bを通じた立坑Aからの流入もあるため、立坑C北～D北間の連通は小さくなっているものと考えられる。

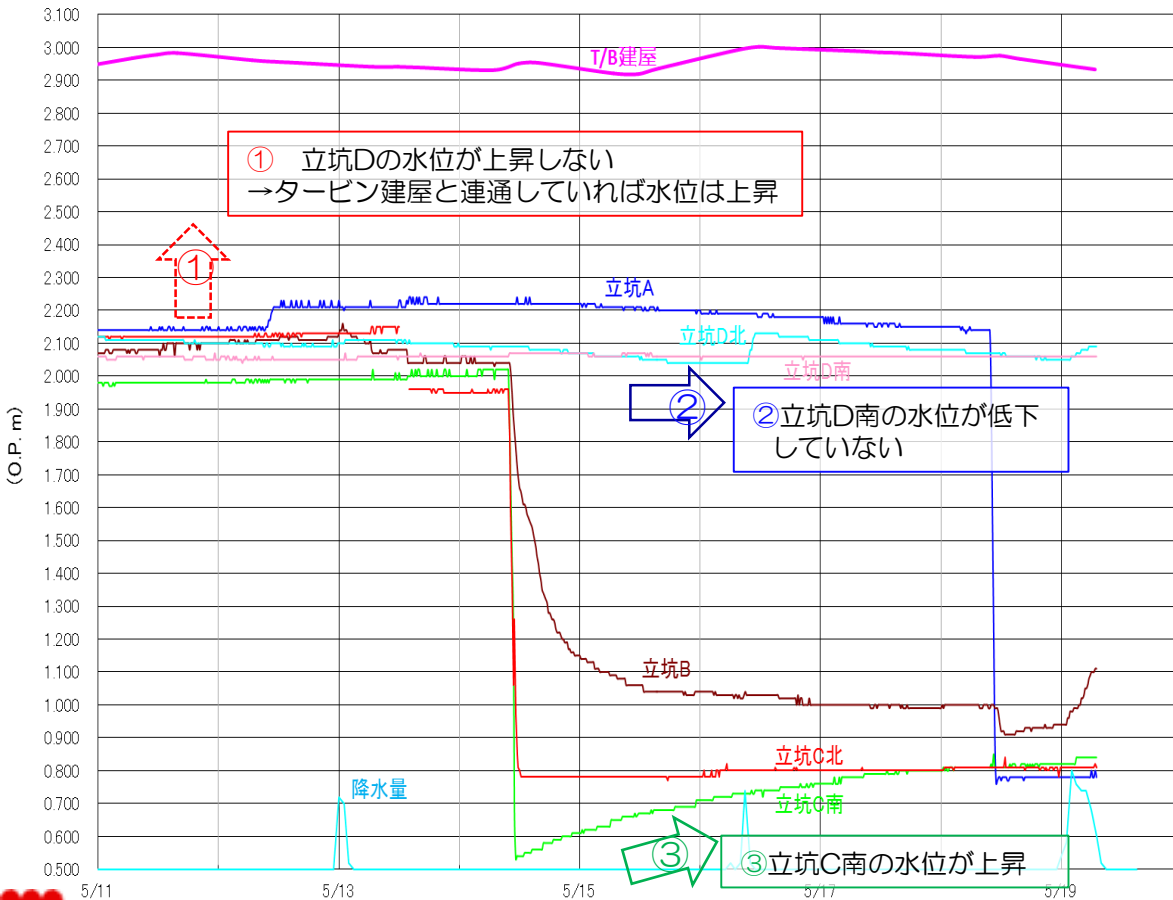
- 開削ダクト部における凍結止水により、タービン建屋と立坑D南との連通が遮断された可能性が高い。
- 立坑C南の水位上昇は地下水の流入によるものが主である可能性が高く、立坑D南～トンネルC南の連通は小さくなっているものと考えられる。

- ・ ①から、タービン建屋と立坑D南間の連通はほとんどないか、少なくとも水位計では検知できないレベルと推察。
→ 開削ダクト部の凍結止水により、タービン建屋との連通が遮断されたものと推察

- ・ ②のとおり、立坑D南の水位は変化していないにも関わらず、③のとおり、立坑C南は水位が上昇。
- 考察1: 立坑D南→C南間の連通が立坑C南の上昇量程度あるとした場合、立坑D南は5cm程度低下する。
- 考察2: T/B建屋→立坑D南→立坑C南の流れにより立坑D南の水位が下がっていないとした場合、5/14より前の期間において、立坑D南やC南の水位が1cm/日の速度で上昇する。
- 考察3: 考察1・2の矛盾を踏まえると、立坑C南の水位上昇は、立坑C南やそれにつながる分岐トレンチに地下水が流入している可能性が高い。
- ・ 連通量: 1サイクル目充填後の揚水試験においては立坑D南の水位が4cm低下したが、今回は水位低下が見られないことから、連通が小さくなっているものと考えられる。

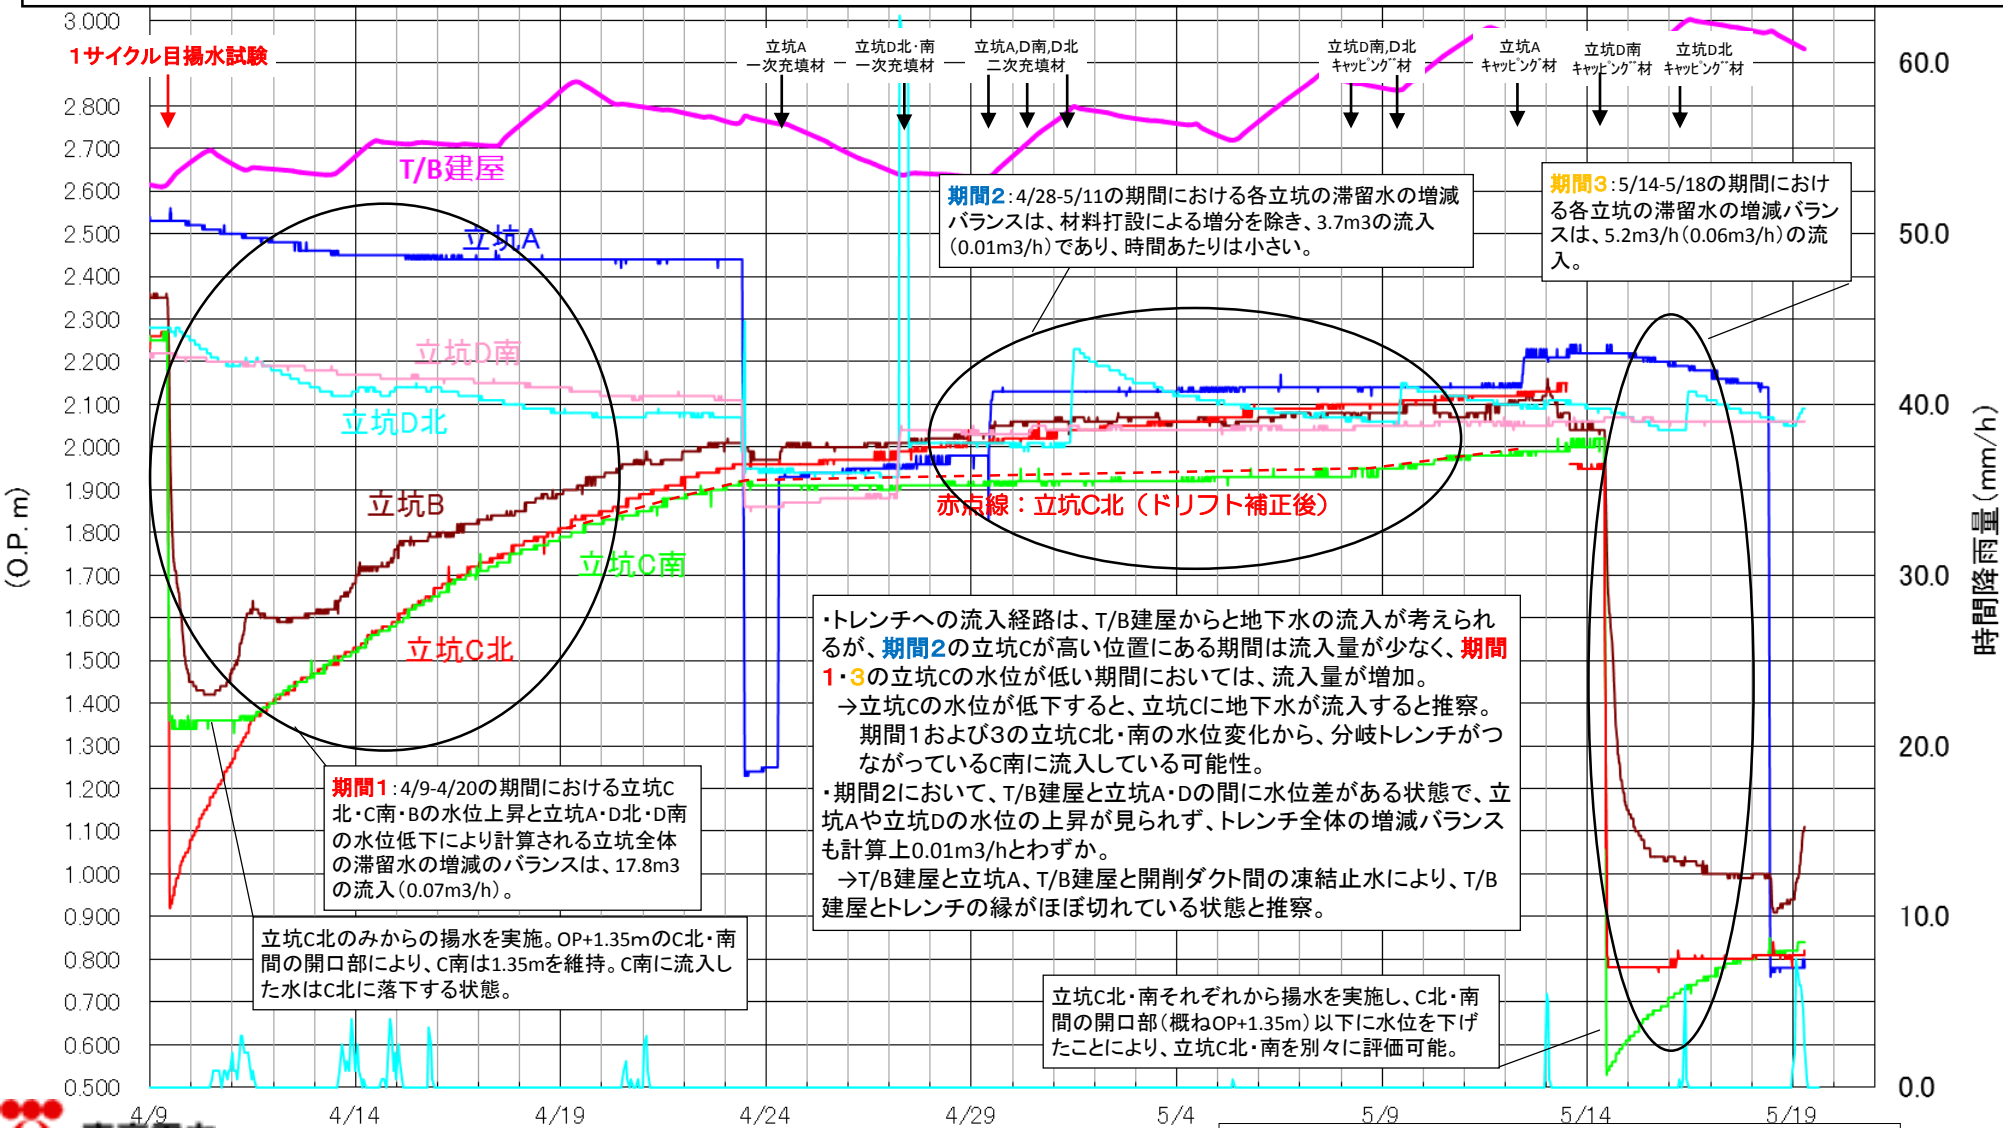
- トレンチ内滞留水の増減バランスから、立坑Cの水位低下時、地下水流入の可能性。
- タービン建屋と立坑A・開削ダクト間の凍結止水により、タービン建屋とトレンチはほぼ縁が切れている状況と推察。

4/9,5/13 手ばかり確認による水位データ補正等を実施

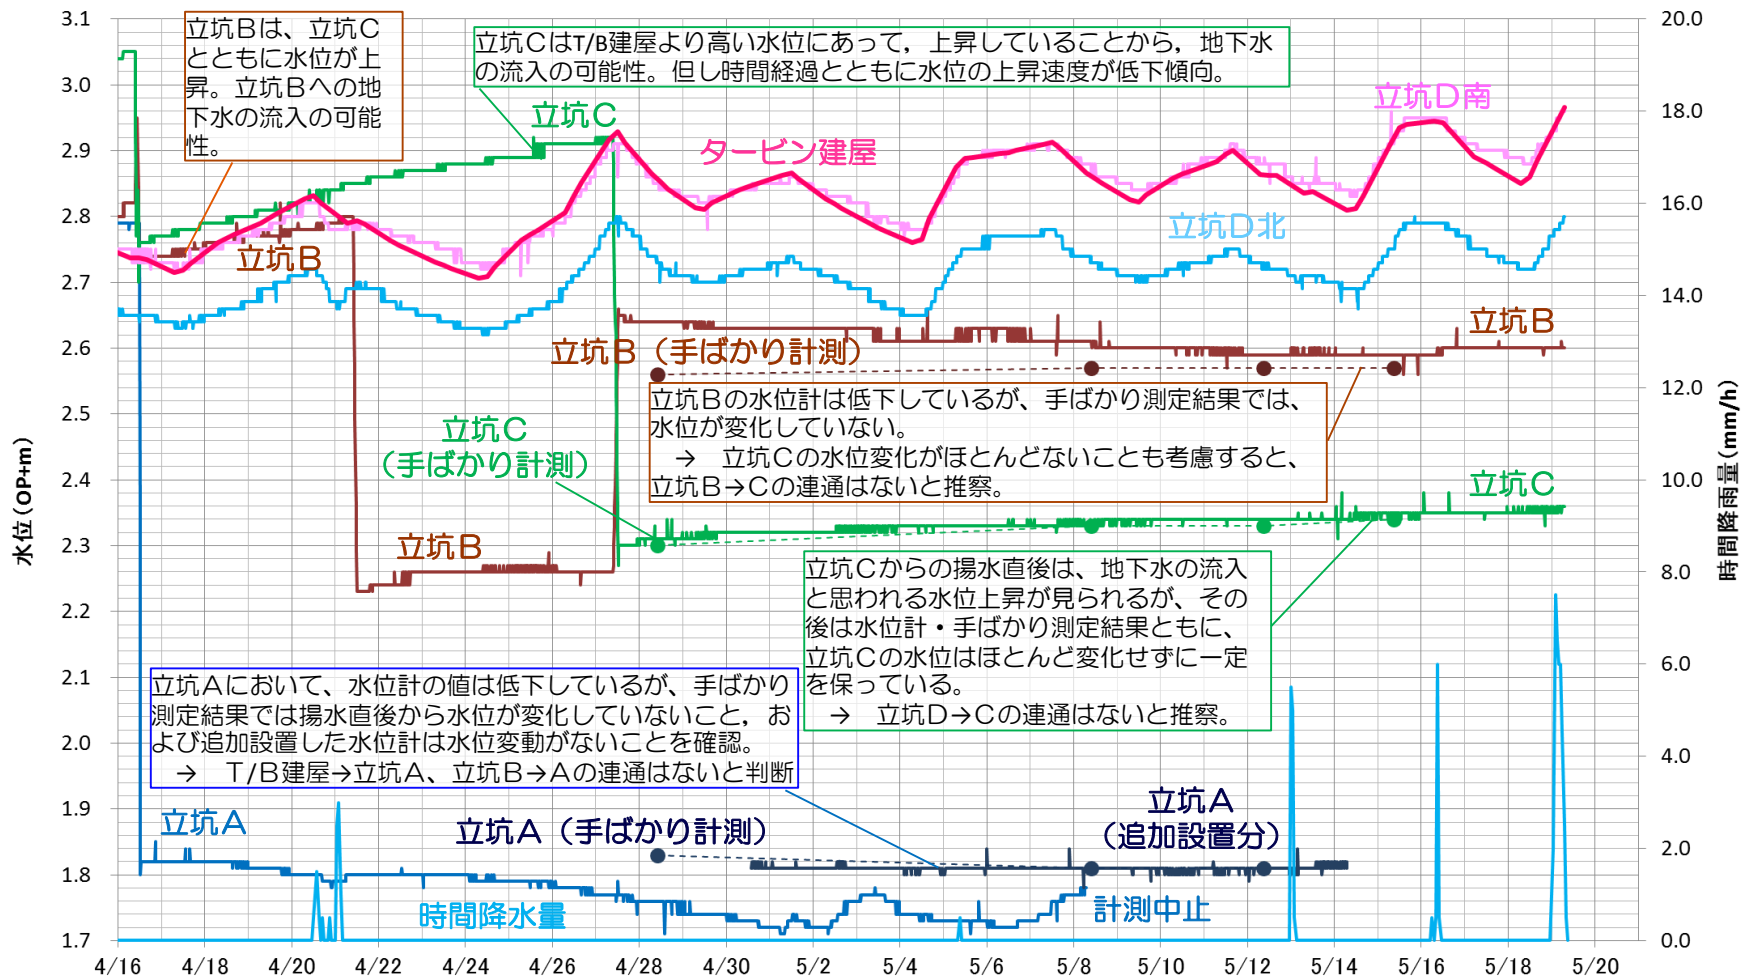
- 立坑Aの水位変化がないことから、タービン建屋～立坑A、立坑A～B間の連通はないと判断。
- 立坑B, Cへは、地下水の流入の可能性。
- 4/27の立坑Cの揚水以降、立坑B・立坑Cの水位変化はないことから、立坑B～C間、立坑C～D間の連通はないと推察。

▲4/16 立坑Aから揚水 ▲4/21 立坑Bから揚水 ▲4/27 立坑Cから立坑Bへ移送

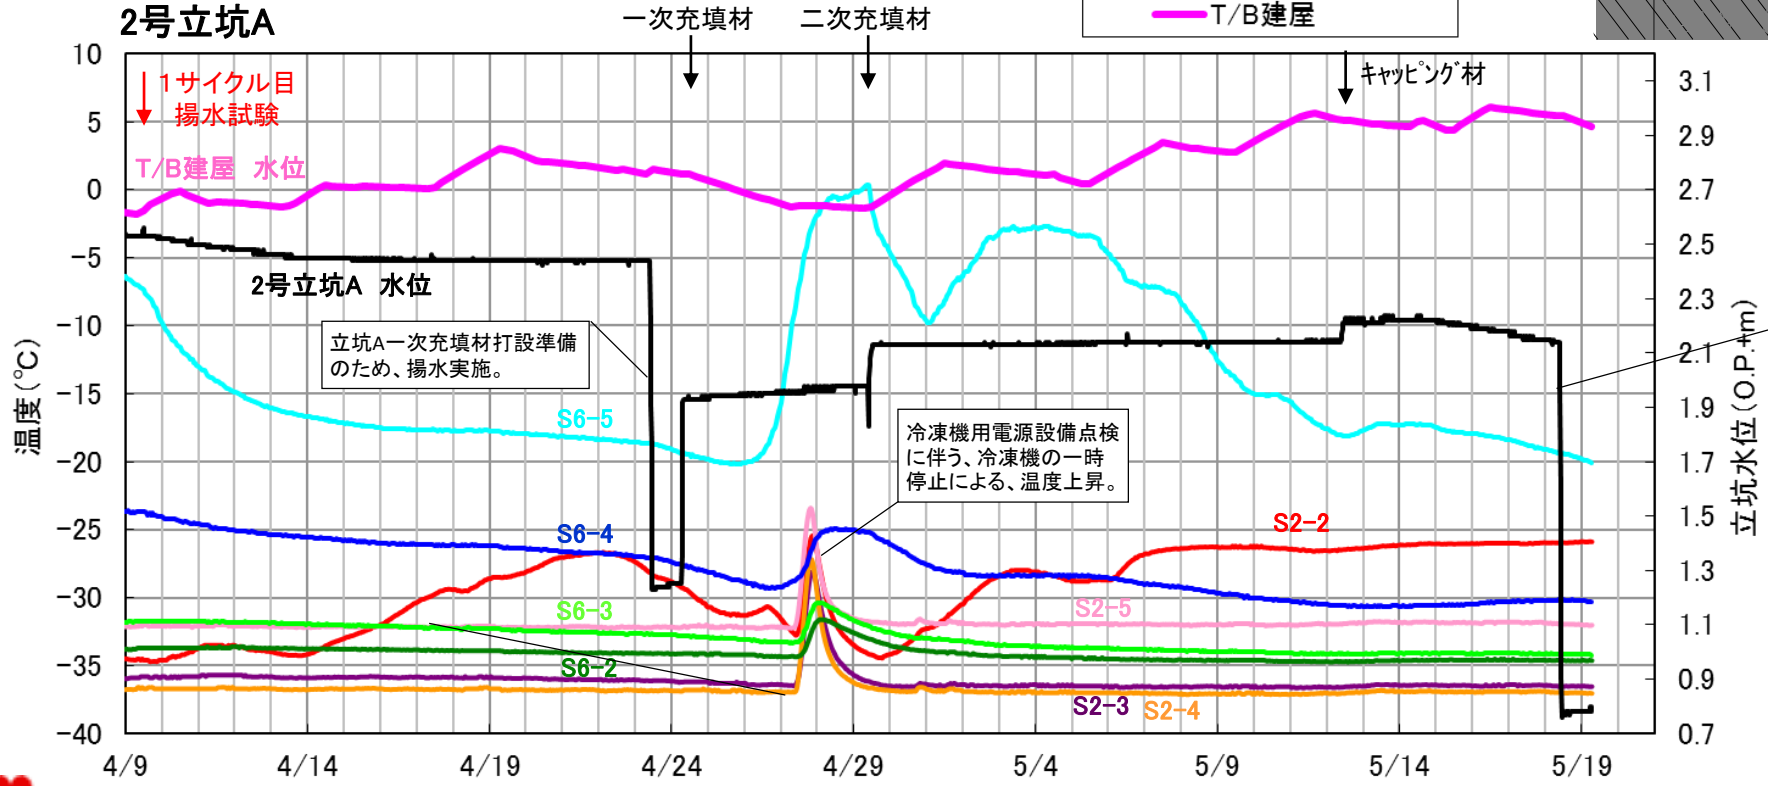
- 立坑内の充填が進捗し、打設面が凍結止水箇所近づいてきたことにより、一次充填材や二次充填材の打設後、S6-5、S6-4は一時的に温度が上昇。
(打設面：OP-1.6m
凍結止水箇所下端：OP-0.6m)
- 5/19現在は、どの測定点も-20℃以下で推移。

立坑Aにおける2回目のキャッピング材打設実準備のため、水位を一時的に低下させた。

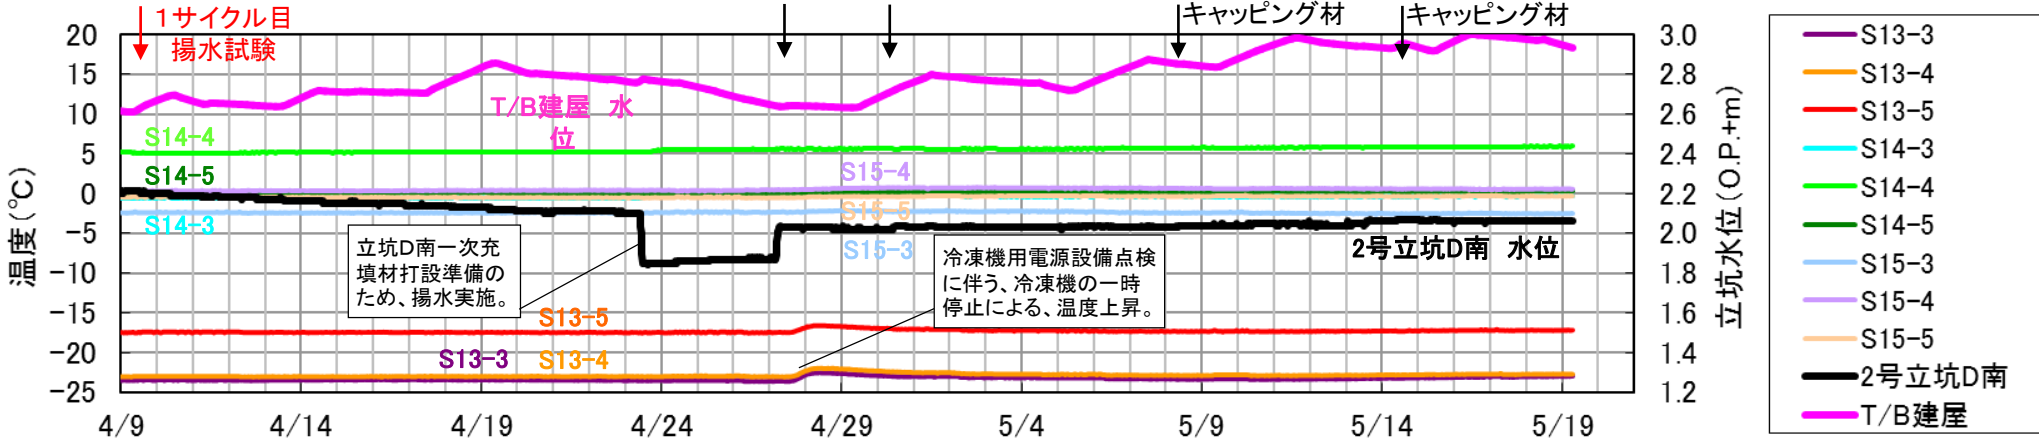
開削ダクト南側

■ 2号開削ダクトの温度は横ばいで、大きな変化はない。
