福島第一原子力発電所 増設多核種除去設備の循環待機運転停止について

< 参考資料 >
2015年6月15日
東京電力株式会社

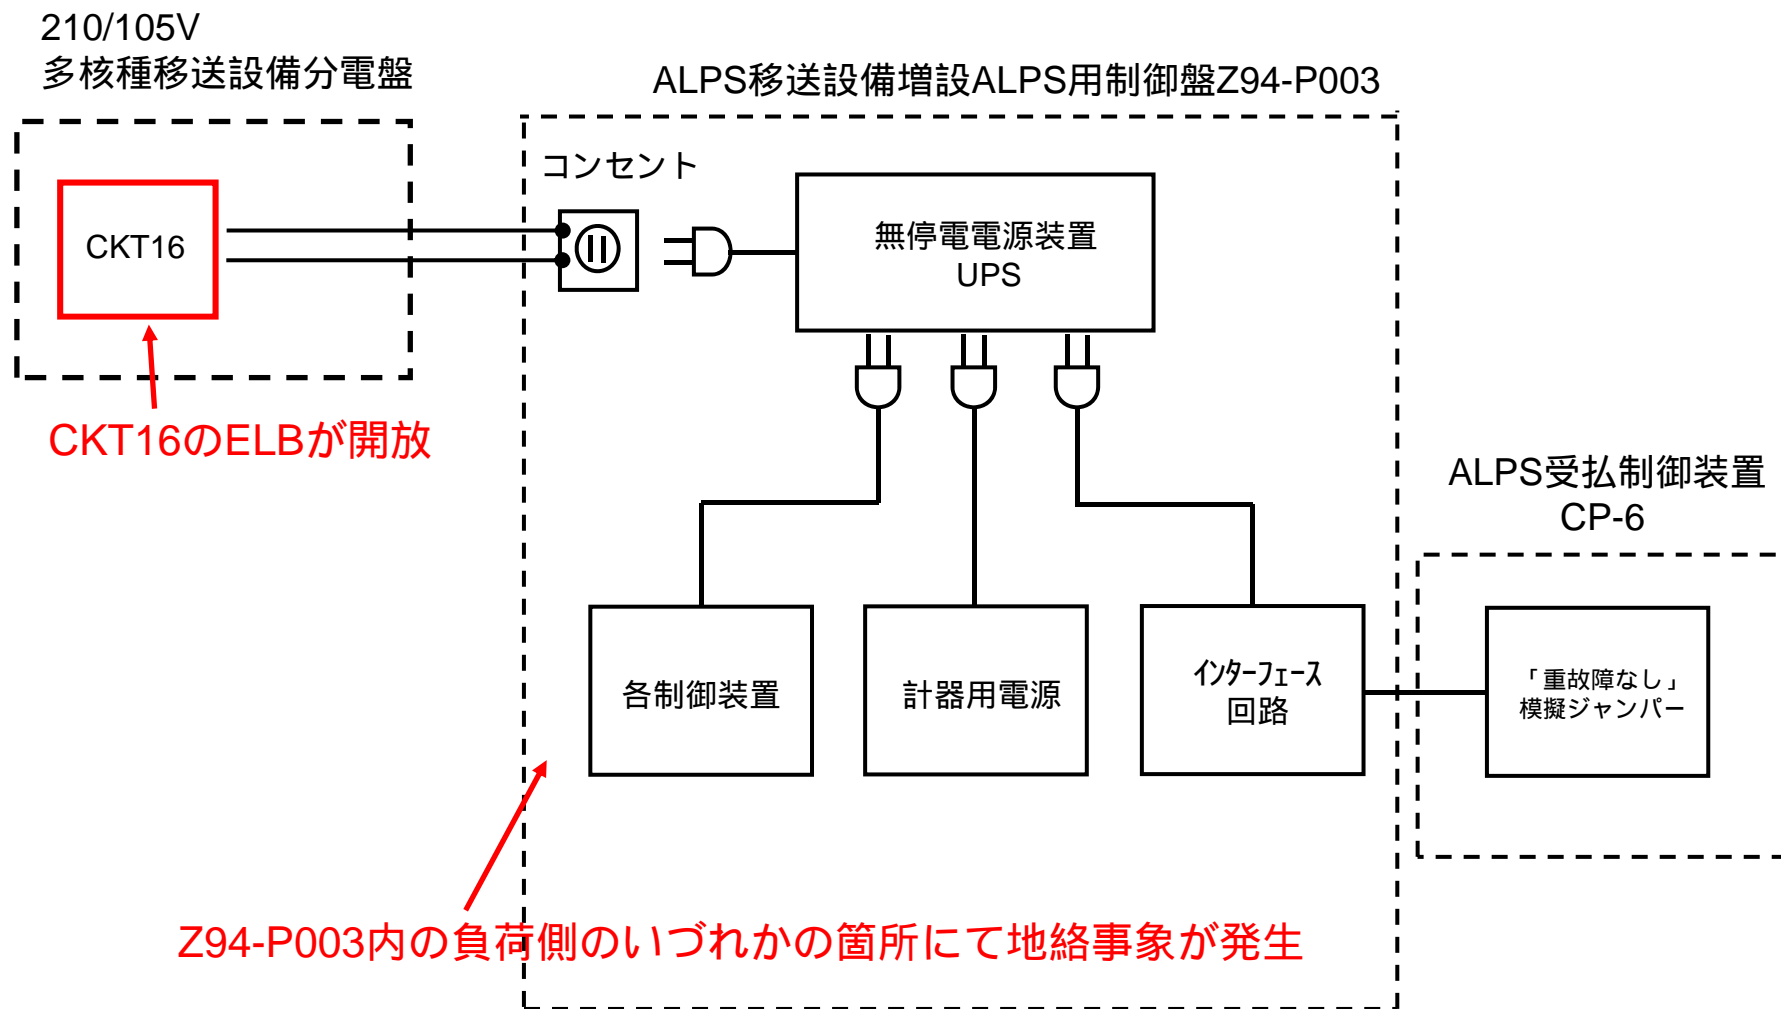
概略構成図（地絡事象）

- 1) ELBが開放したことにより、増設ALPS監視画面に「地絡」警報が発生した
- 2) 分電盤からの電源喪失後、UPSの電源が喪失したことにより、制御装置が停止
- 3) 制御装置停止にて伝送異常が発生したため「共通系制御装置異常」信号が発生し、増設ALPSが停止した
