福島第一原子力発電所における
雨水処理設備（淡水化处理RO膜装置）
配管からの水の漏えいについて

2015年6月22日
東京電力株式会社

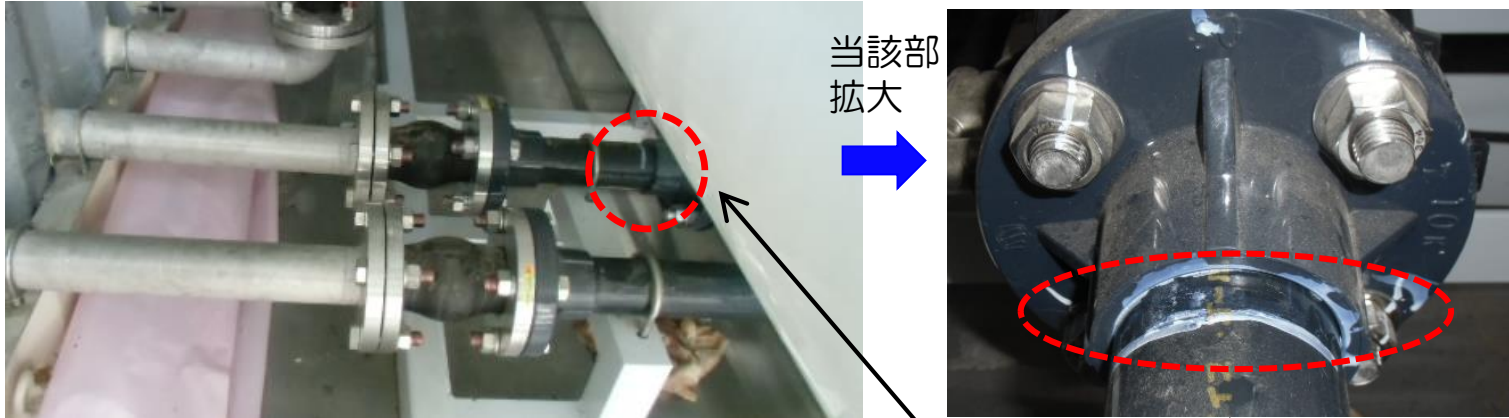
<現場状況写真>

9:30 頃 現場確認により、同装置の配管取り合い部から当該箇所直下に設置されている受け皿（鉄製）内に漏えいしていたことを確認。

（当該装置B系を起動したところ、同装置A系の配管取り合い部から漏えい。）

- 装置停止により当該部からの漏えいは停止。
- 漏えいした水は、受け皿（鉄製）内に留まっており、装置外への漏えいはなし。〔外部への影響なし。〕
- 漏えい量は約20ℓで回収済み。

- 当該装置から水を移送する際に、本来開いているはずの濃縮処理水タンク A 入口弁（A・B系共通の弁）が閉まっていたため、締め切り運転状態となり、系統内の圧力が上昇し、漏えいに至ったものと推定。
- 今後、詳細な調査を実施。
