3号機地下貯蔵設備(FSTR) 廃スラッジ貯蔵タンク(A)側板の変形について

平成27年6月23日

東京電力株式会社

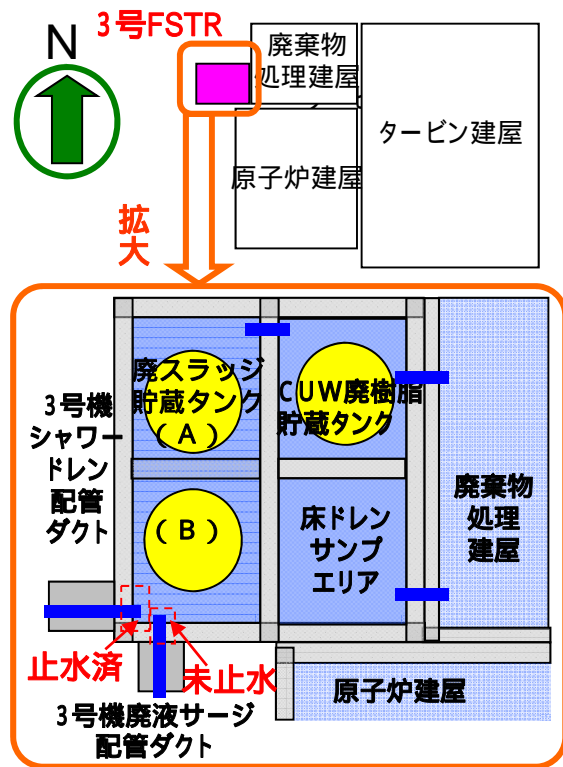
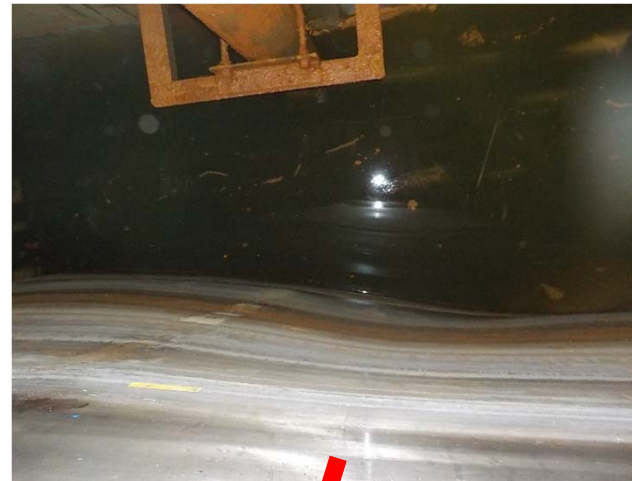
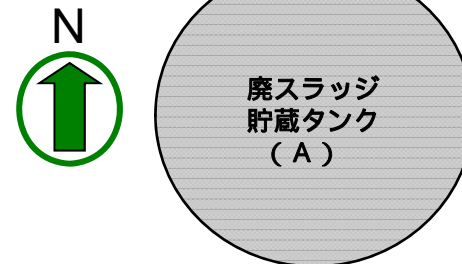
- 3号機FSTR地下滞留水の移送作業において、廃スラッジ貯蔵タンク(A)の側板を上部のグレーチングから目視により確認したところ、側板の一部に変形(歪み)が確認された。(確認日:H27.6.18)
現段階では、同室に設置されている他のタンク(廃スラッジ貯蔵タンク(B)、CUW使用済み樹脂貯蔵タンク)に異常は確認されていない。

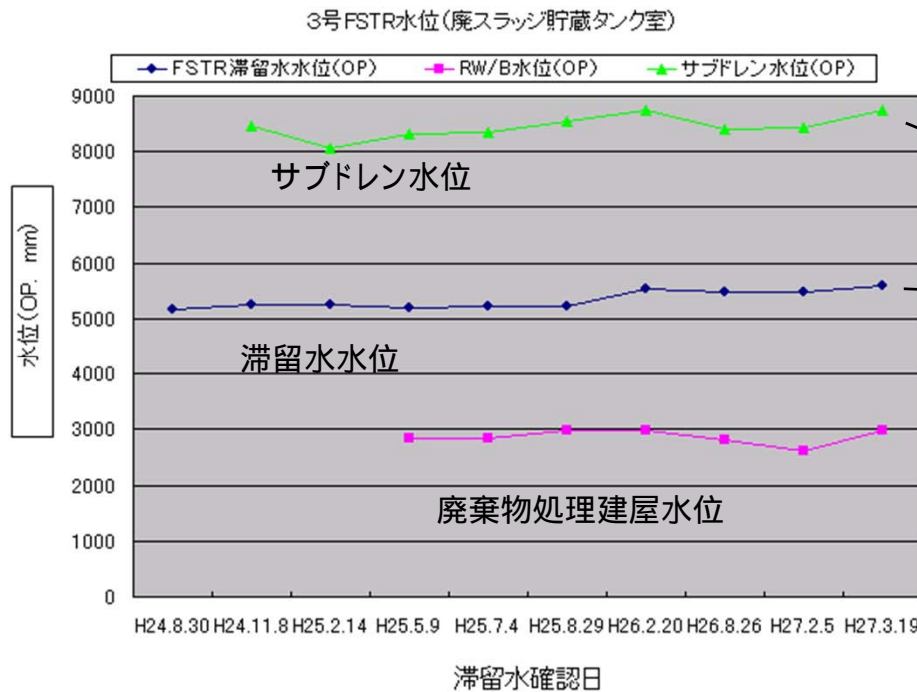
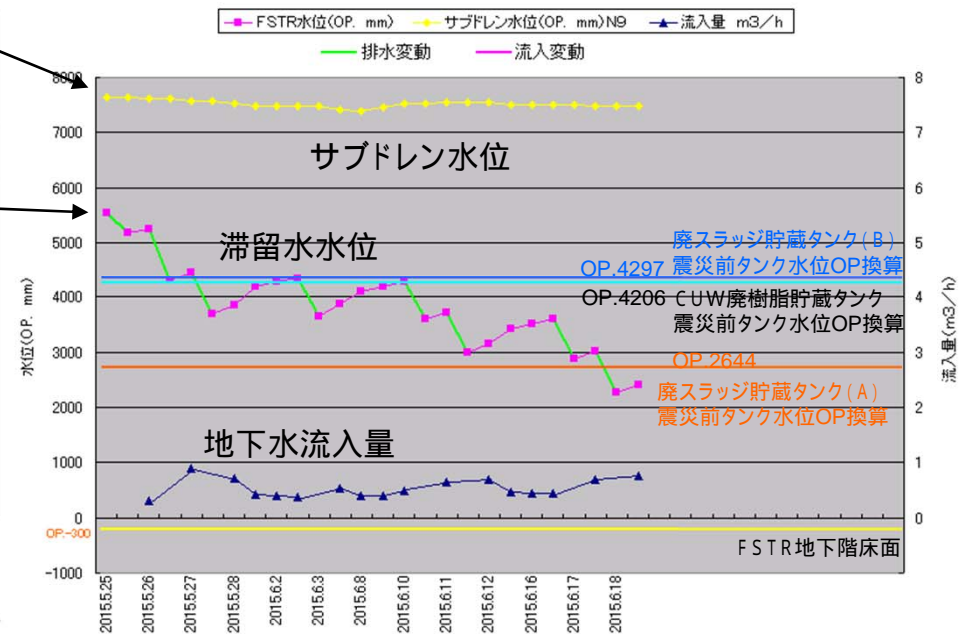
3. FSTR 建屋滞留水水位の状況

滞留水の水位は概ねOP.5000～5500程度であり、サブドレン水位を十分下回っている。

地下滞留水の流入が確認されているが、滞留水水位はサブドレン水位より十分下回っている。

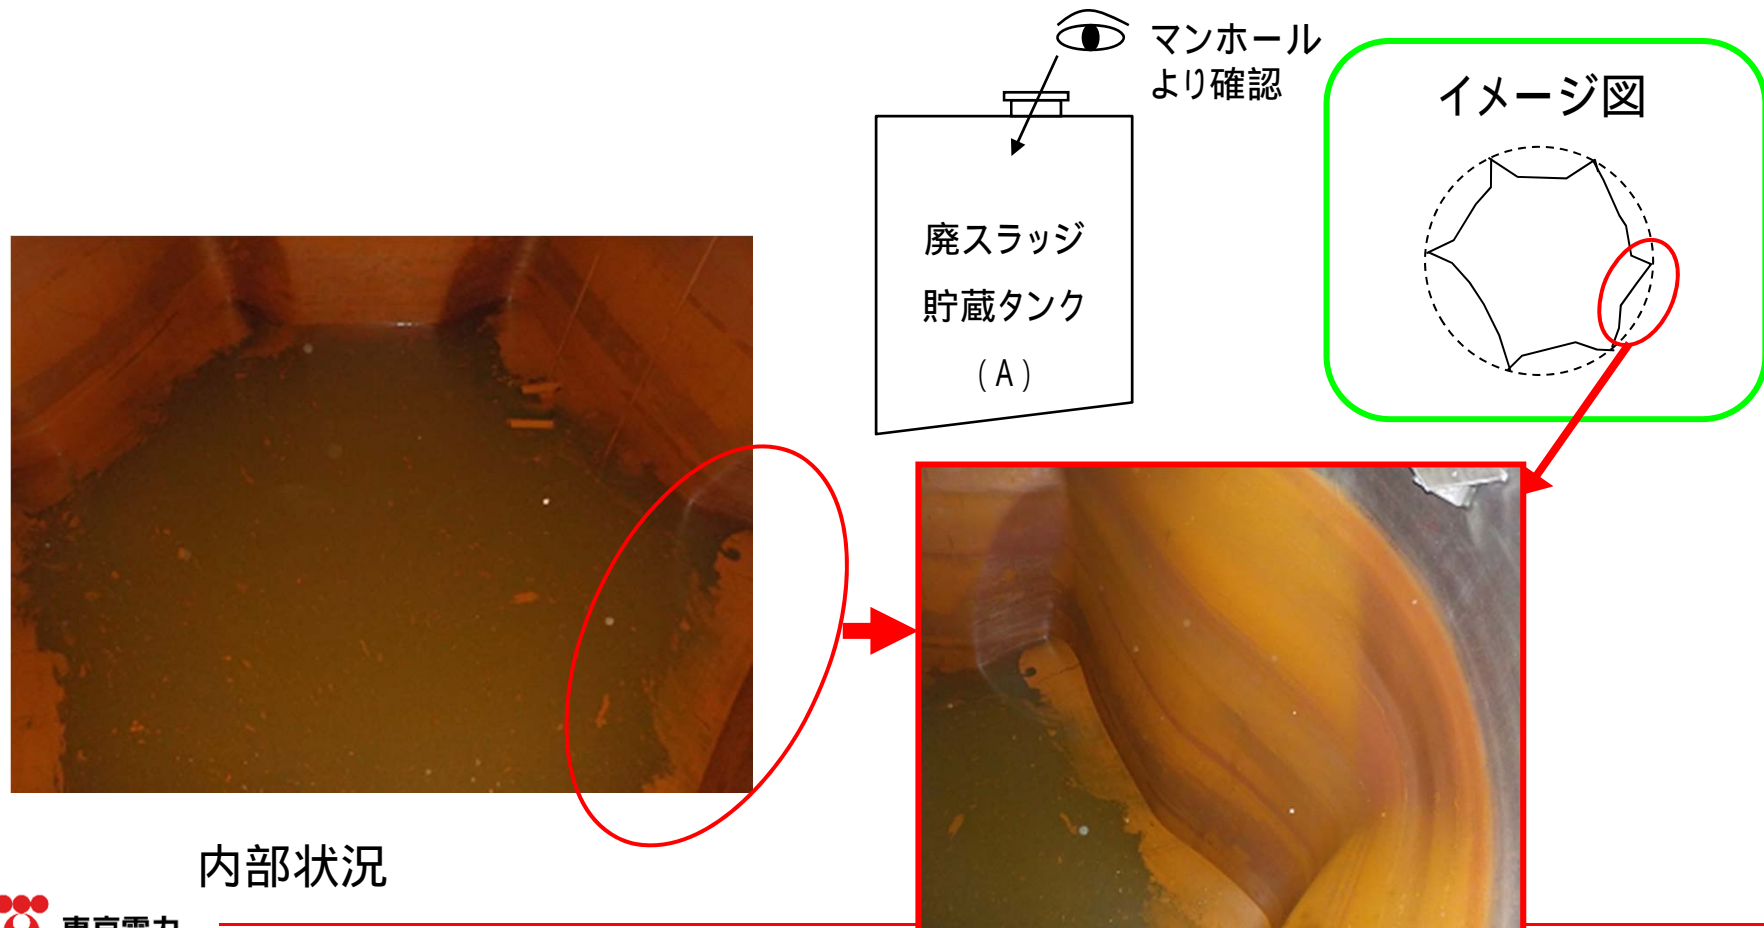
タンク内確認結果

タンク内確認時、廃スラッジ貯蔵タンク(A)内面にて六角状の変形が確認された。他タンクは異常なし。

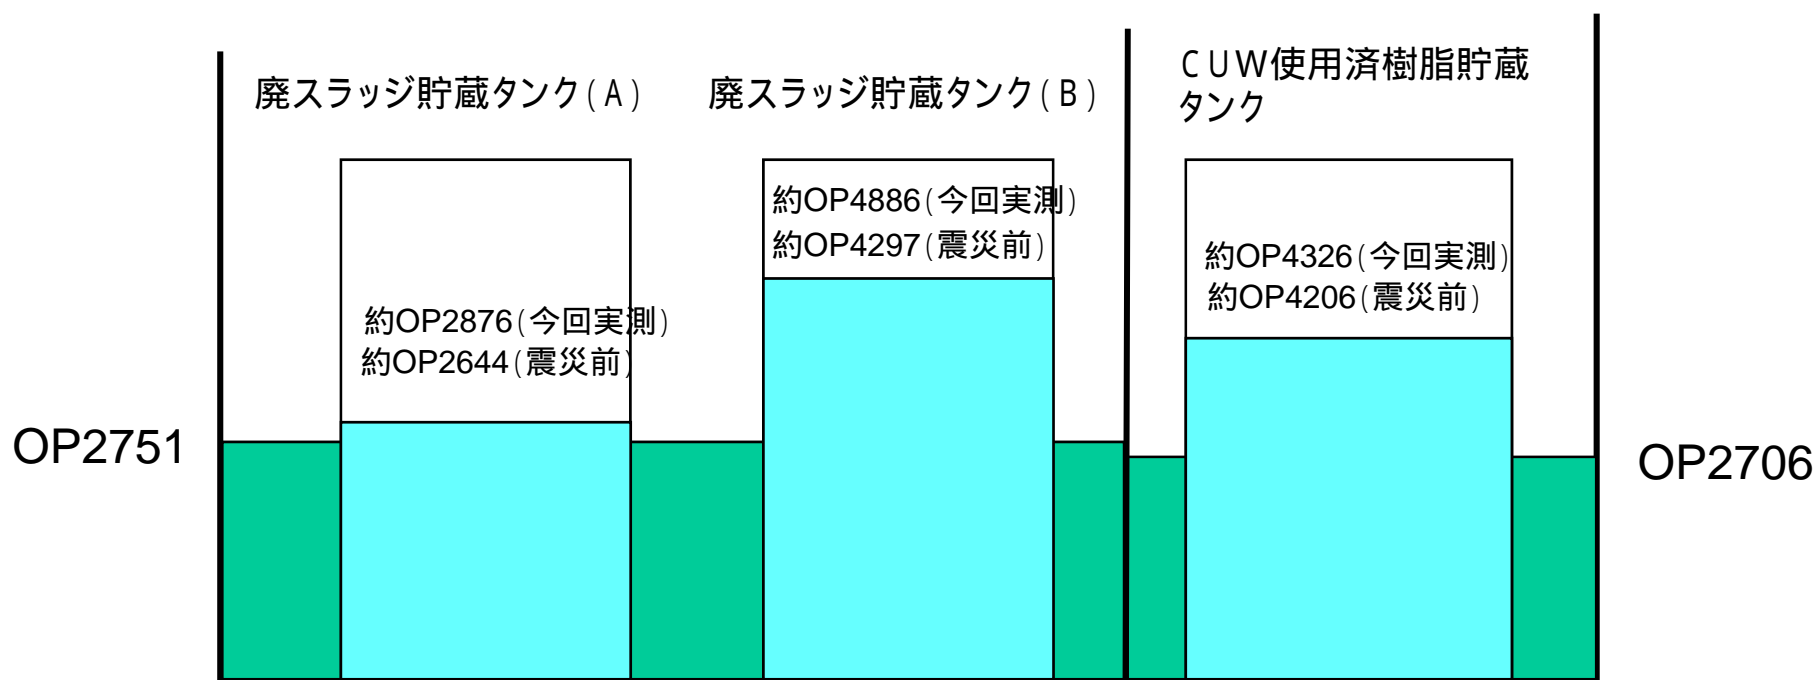
水位確認結果

- ・廃スラッジ貯蔵タンク(A)については、H27.6.18の滞留水移送においてタンク内水位近傍まで水位を低下及びその後の地下水流入による水位増加により、タンク内外における大きな水位差は確認できなかった。
- ・廃スラッジ貯蔵タンク(B)およびCUW廃樹脂貯蔵タンクについては、滞留水水位より高い水位が確認された。
