1,000tノッチタンクから3号タービン建屋への 移送ホースからの漏えいについて

2015年7月1日

東京電力株式会社

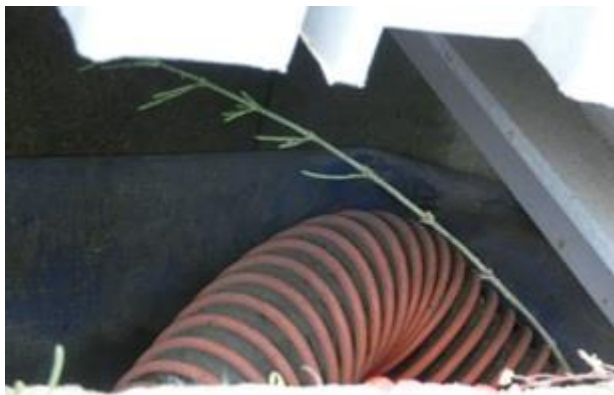
- 漏えいしたホース：ポリ塩化ビニル製耐圧ホース 口径75A
- 漏えい部の形状：長さ約1cm×幅約0.2cmの楕円状の孔
- 使用状況：

望ましい使い方	実際の使用状況
許容曲げ半径(750mm)よりも大きい曲げ半径で使用	許容曲げ半径よりも小さい曲げ半径(200mm~300mm程度)で使用していた。

※漏えい発見時のホース状態(屈曲あり)

- 当該ラインについては、信頼性の高いPE管へ取り替える。
 - 当該ライン以外の耐圧ホースについて定期的に点検を行い、必要に応じて是正を行う。
 - 仮設設備についても点検計画へ反映し、その実施状況について確認していく。
- ② 漏えいの拡大防止：排水側溝に耐圧ホースを敷設したため、直接的に排水路に流入する構造となっていたこと。

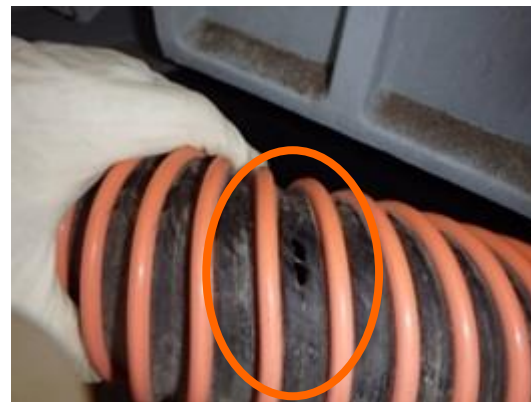
※確認のため、ホースを曲げて当該箇所を拡大させた状態

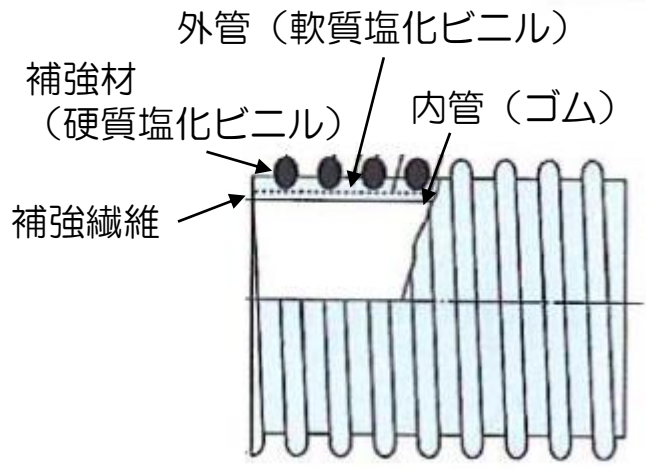
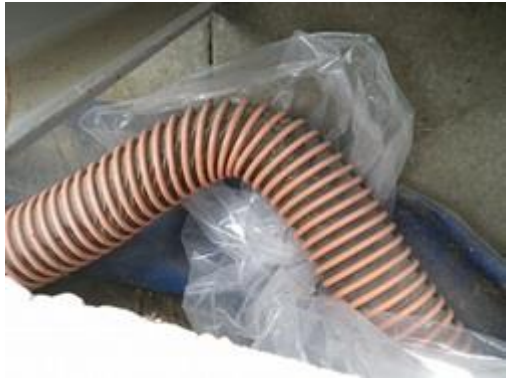
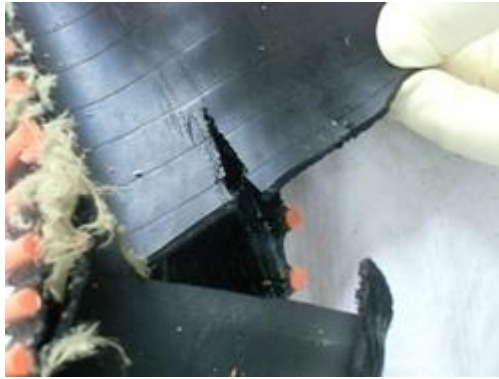
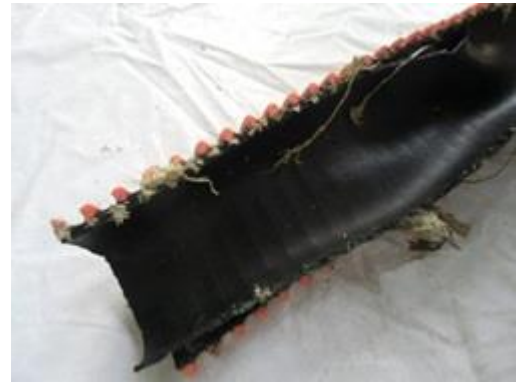
- 当該ホースは、塩化ビニルの外管にゴムの内管を接着したもの。
- 漏えい時当該ホースは折れ曲がった状態で設置。
- ホース内部の確認の結果、ゴムの内管の長手方向、周方向それぞれに亀裂有、内管と外管が剥離。
- 内管の内側には著しいゴムの硬化や摩耗は無し。

→ホース外側が強く曲げられたことで、内管と外管の接着強度が低下し剥離した。剥離した状態で使用を継続したことで、内管に亀裂が生じ、外管に直接水圧がかかるようになった。また移送の繰り返しにより剥離が拡大した。外管の曲げで伸ばされた部位に水圧が繰り返しかかることで、亀裂が入り孔に進展した。
