# 雨水処理設備(淡水化RO膜装置)からの漏えいにおける原因と対策について

## 1. 概要

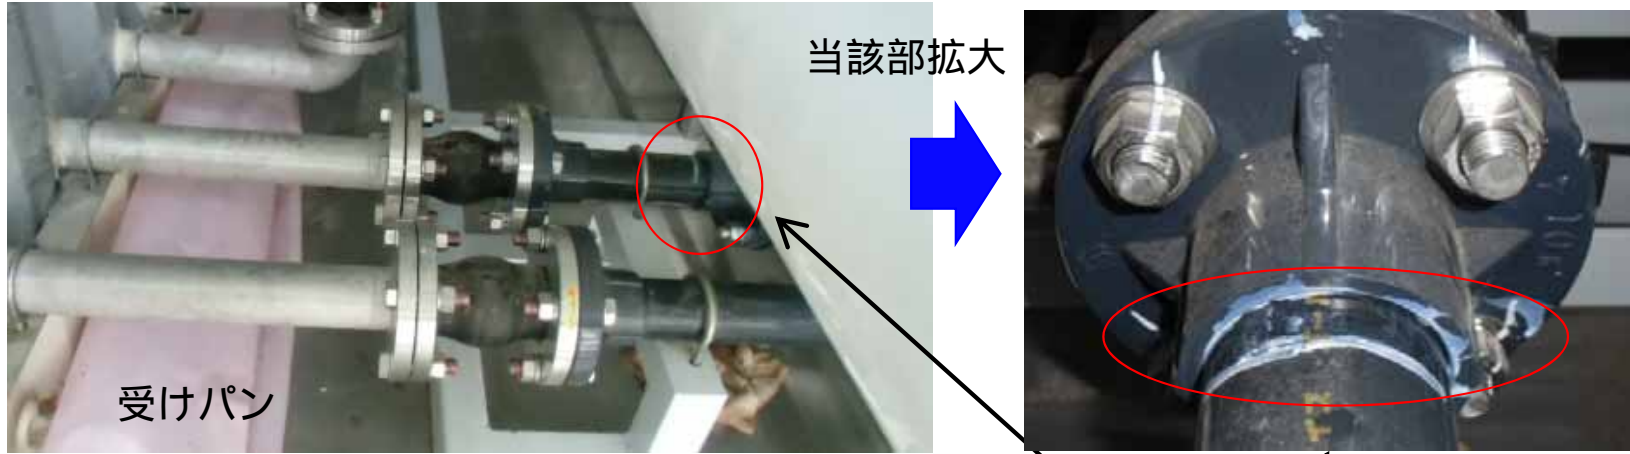
## 2. 漏えい状況（現場状況）

9:30頃 現場確認により、塩化ビニール製配管フランジソケット部から装置コンテナ内の受けパン内に漏えいしていたことを確認。

- ・装置停止により当該部からの漏えいは停止。
- ・漏えい水は、当該箇所の直下に設置されている金属製受けパン内に留まっており、装置外への漏えいなし。
- ・漏えい水(約20 )は、メンテナンス用ノッチタンクへ移送済み。

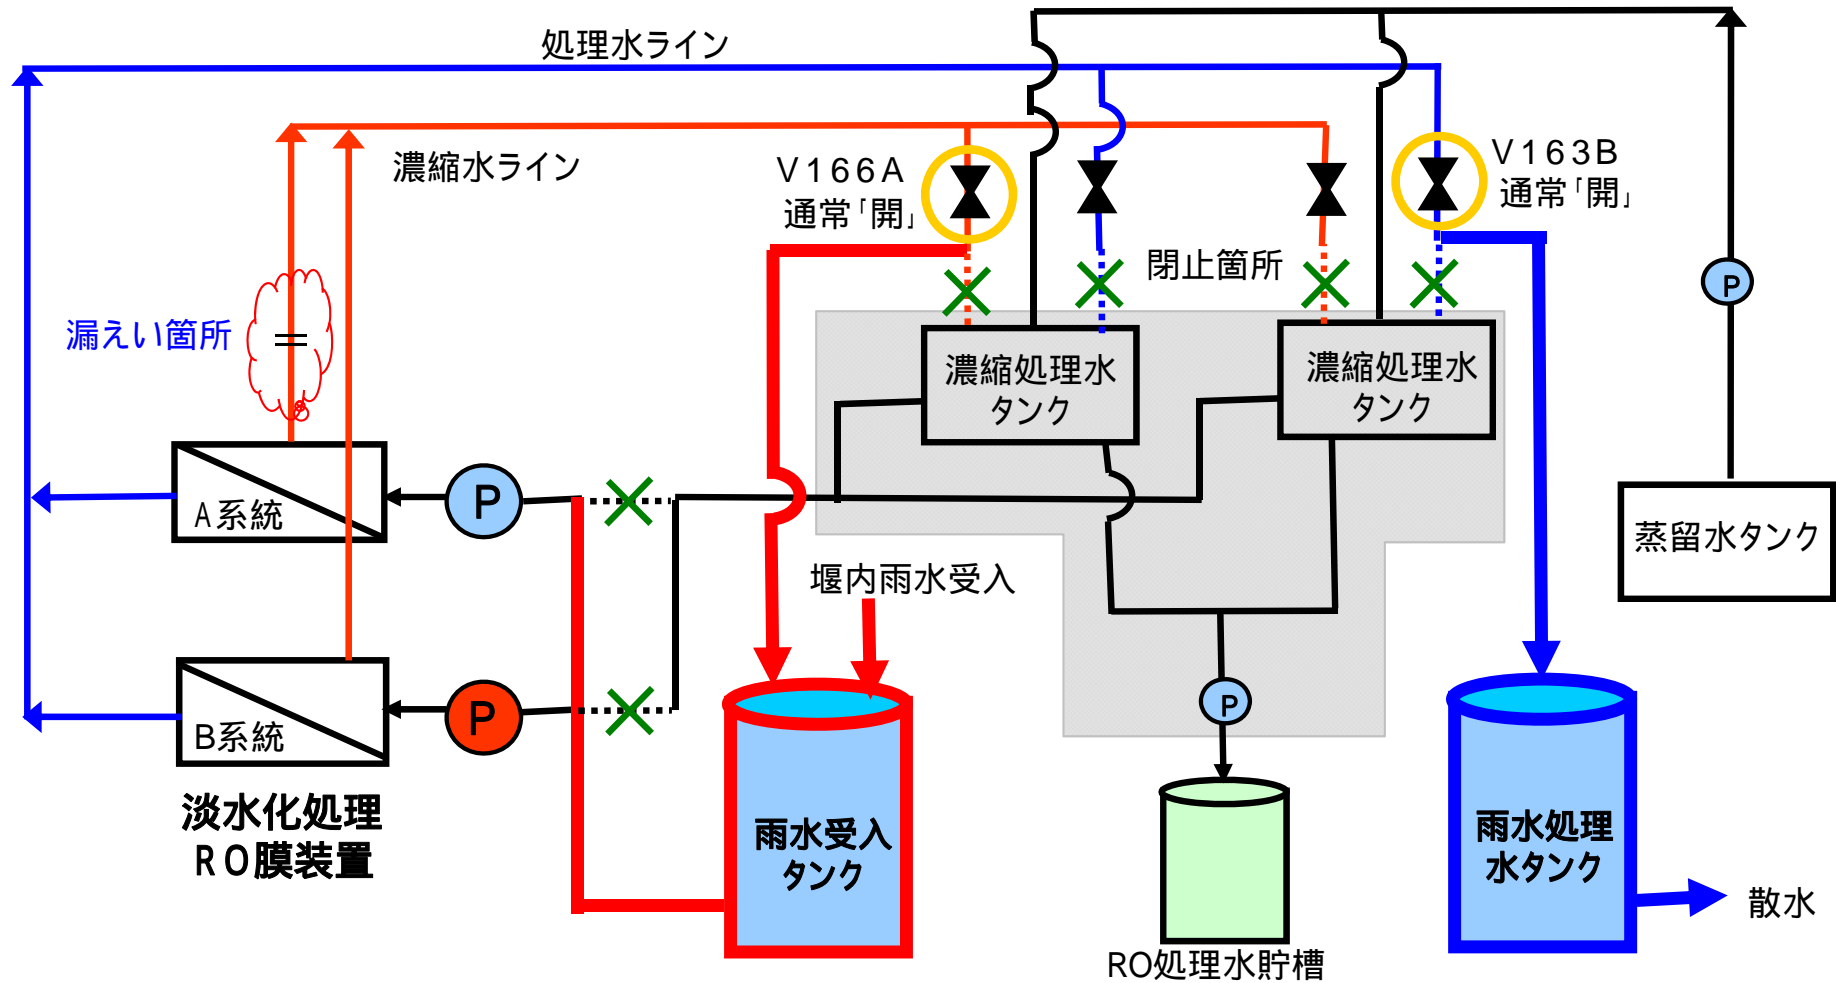
## 2. 漏えい状況（系統概要）

- 雨水処理設備は淡水化处理設備（遊休状態）に配管・タンク（太線部）を追設した設備であり、その際に濃縮処理水タンクにつながる配管を閉止していた。（X部）

雨水処理設備の配管・タンクの追設工事を行った際、工事内容を反映した図面に改訂されていなかった。

設備撤去（P3網掛け部分）準備のためタンク入り口弁等を閉止した状態としたが、図面が改訂されていなかったため、雨水処理装置の運転に対する影響に気付かなかった。

実際の設備構成と異なる図面をもとに設備の運転操作手順書を作成したため、当該の弁の開閉状態を確認する手順になっていなかったため、弁が閉であることに気付かなかった。

弁が閉まった状態で運転を行ったため、締め切り運転となり、漏えいに至った。

図面の改訂を確実に実施するために、以下の取り組みを行う。

- 1 . 設備図書管理ガイドの所内周知。
- 2 . グループマネージャーは設備図書管理ガイドに則り設備転用（改造）工事が竣工した際に、図面改訂が行われていることを確認する。
