< 参考資料 >
2015年10月26日
東京電力株式会社

福島第一原子力発電所1/2号機排気筒 点検結果について

1/2号機排気筒点検について

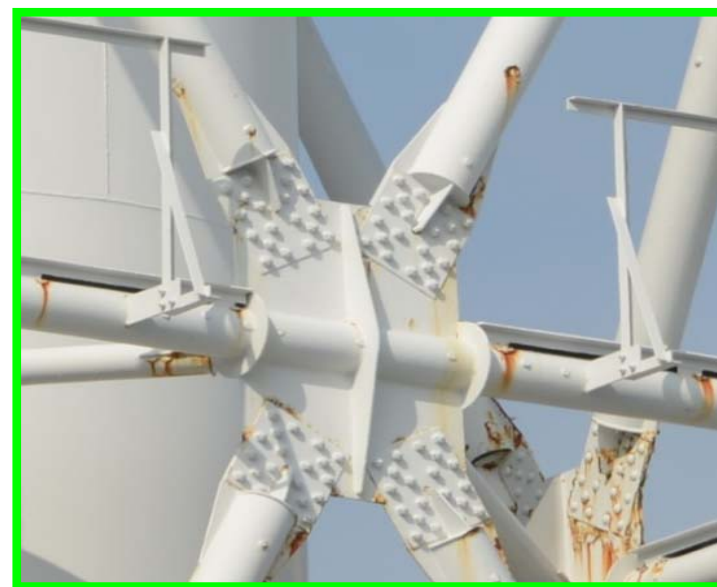
健全と判断した箇所の例（2015年9月）

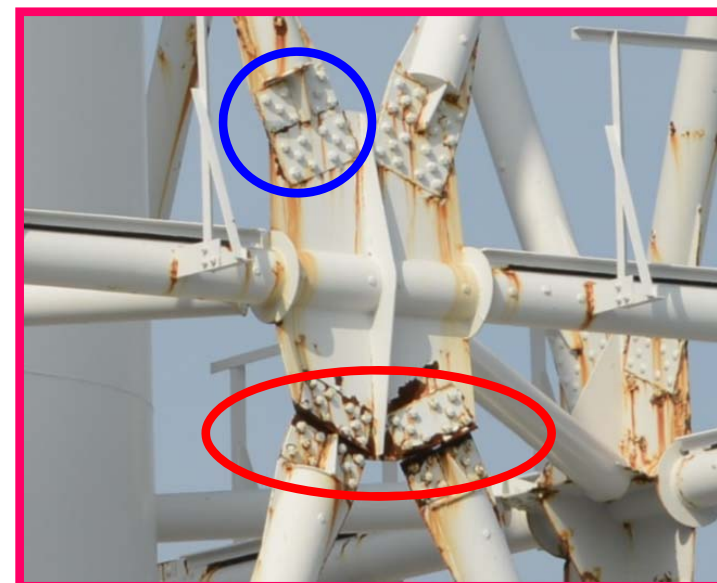
破断及び変形と判断した箇所の例（2015年9月）

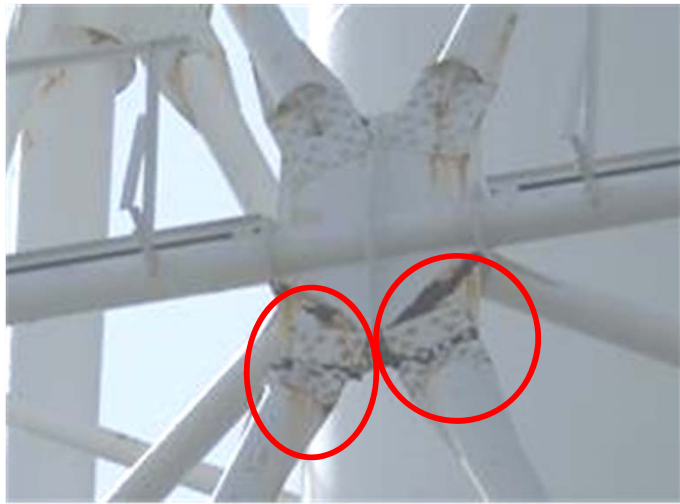
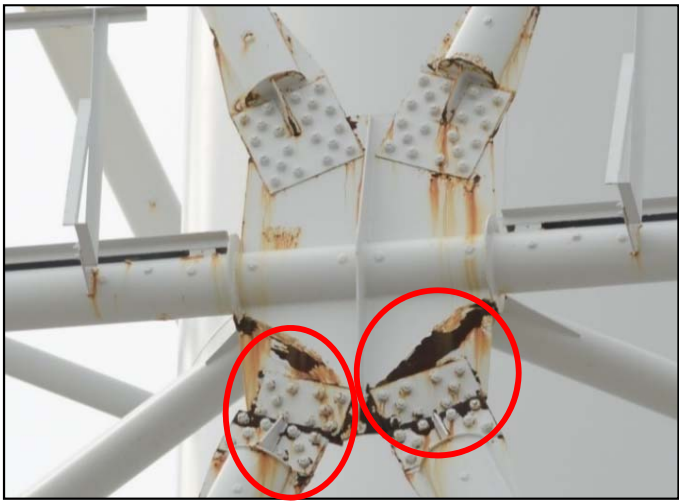
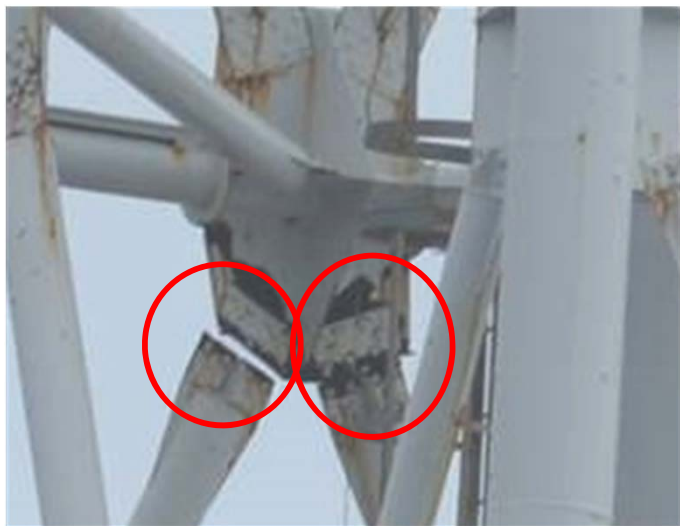
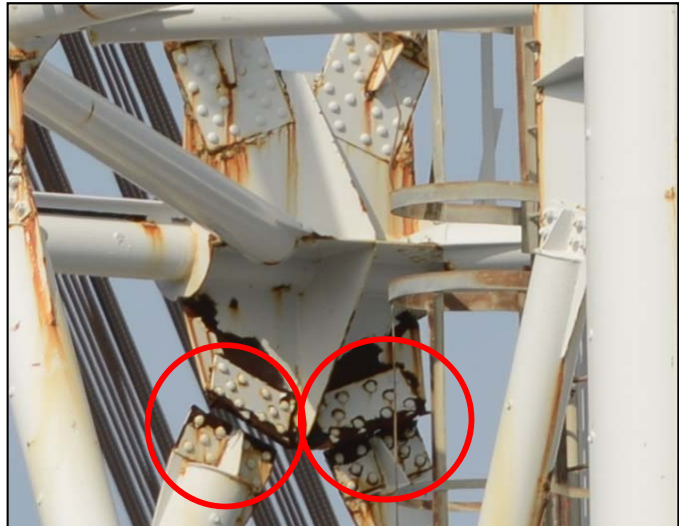
点検結果 北面（破断・変形箇所）

○ 破断箇所：2箇所（北面：2箇所） いずれもGL+66m（O.P.+76m）付近の斜材接合部

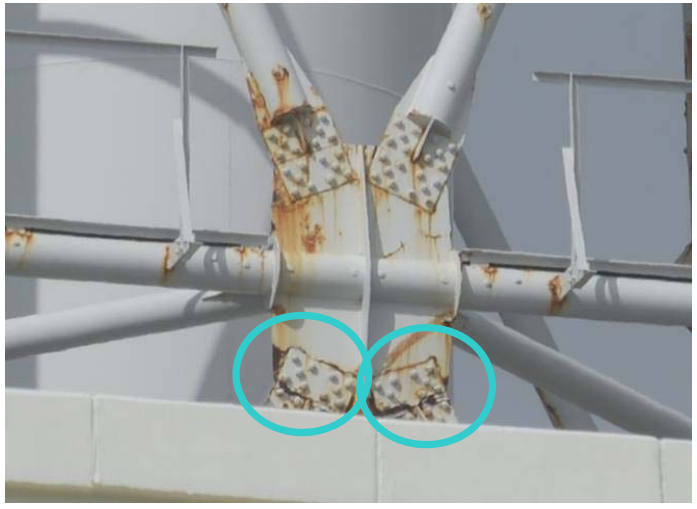
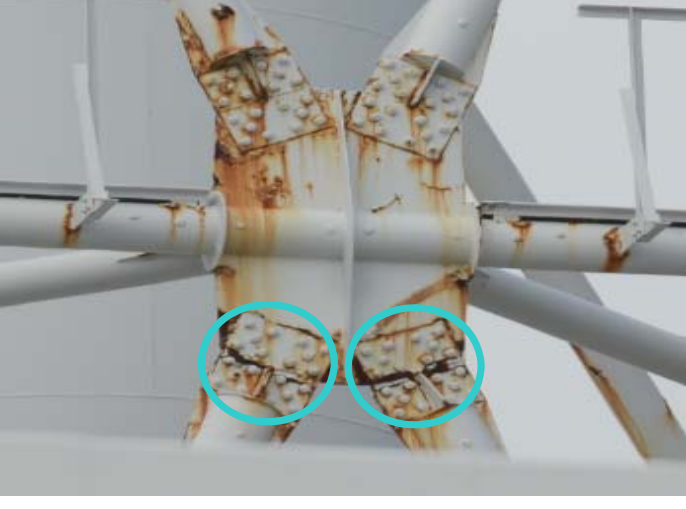
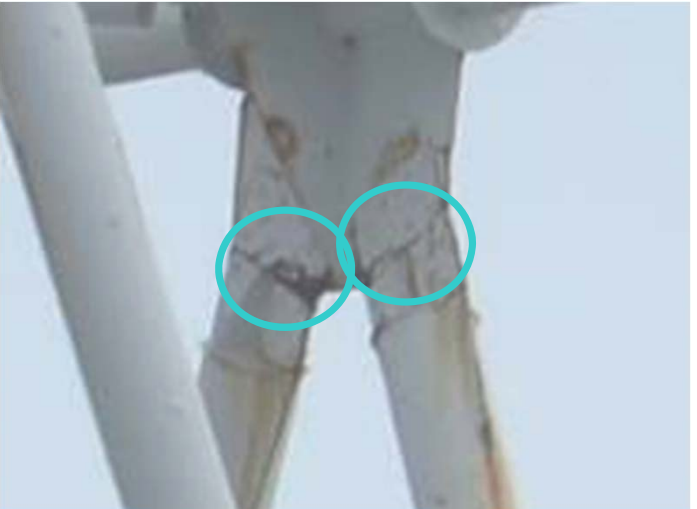
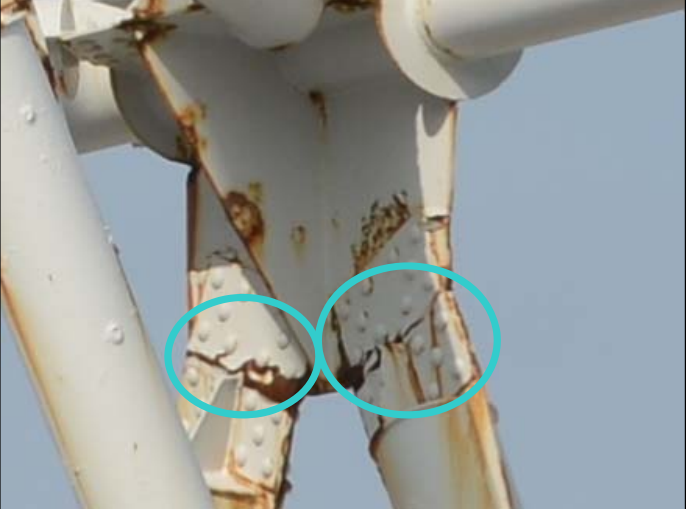
点検結果 東面（破断・変形箇所）

○ 変形箇所：2箇所（東面：2箇所） いずれもGL+66m（O.P.+76m）付近の斜材接合部

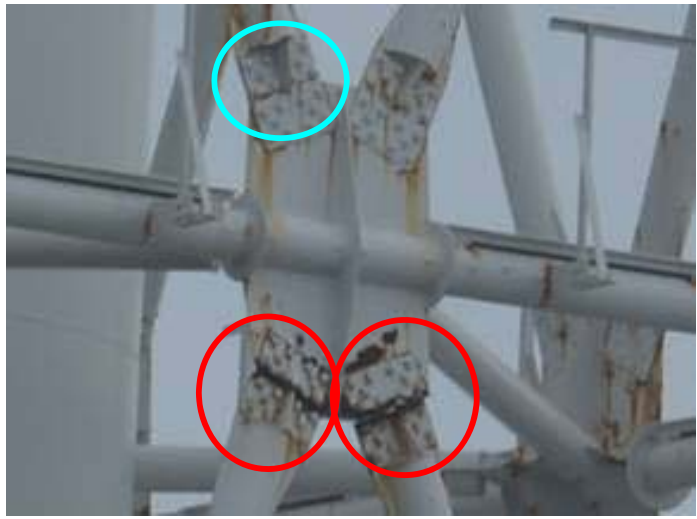
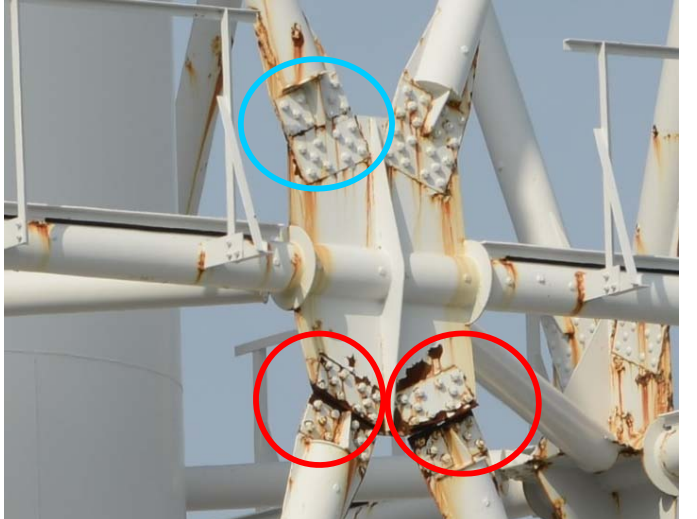
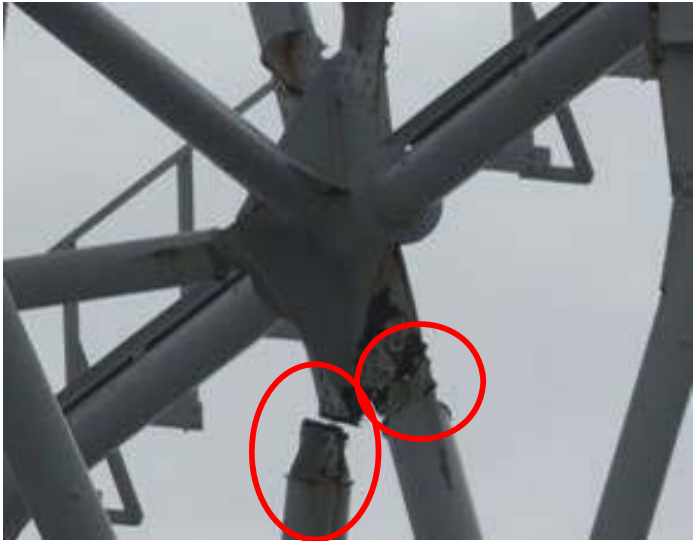
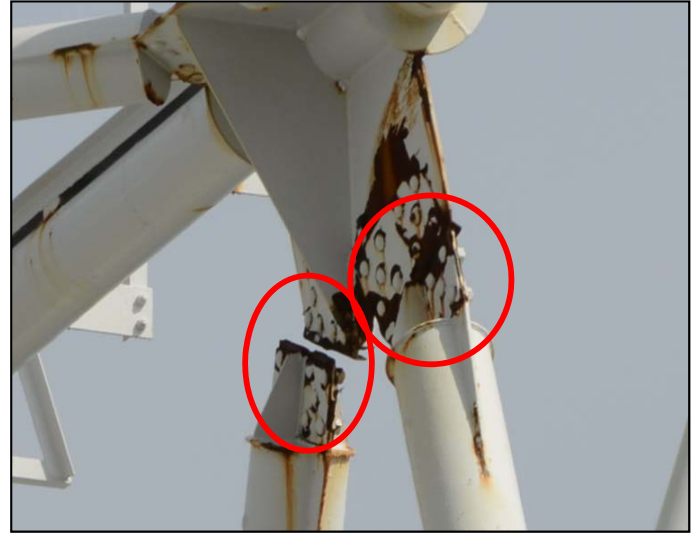
点検結果 南面（破断・変形箇所）

○ 破断箇所：2箇所（南面：2箇所）

○ 変形箇所：1箇所（南面：1箇所） いずれもGL+66m（O.P.+76m）付近の斜材接合部

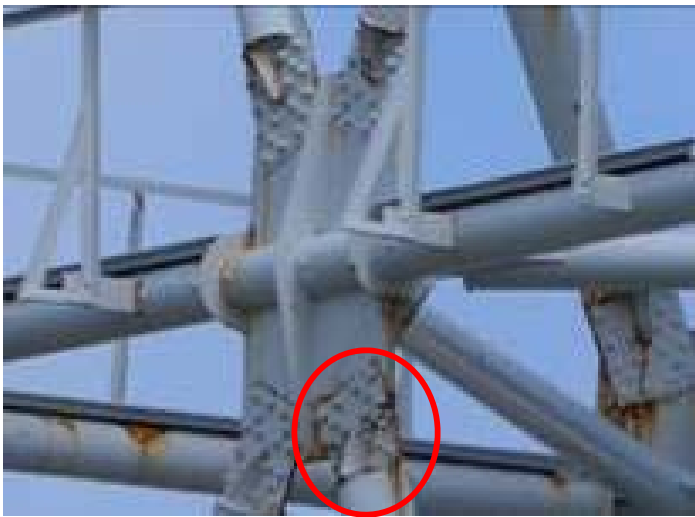
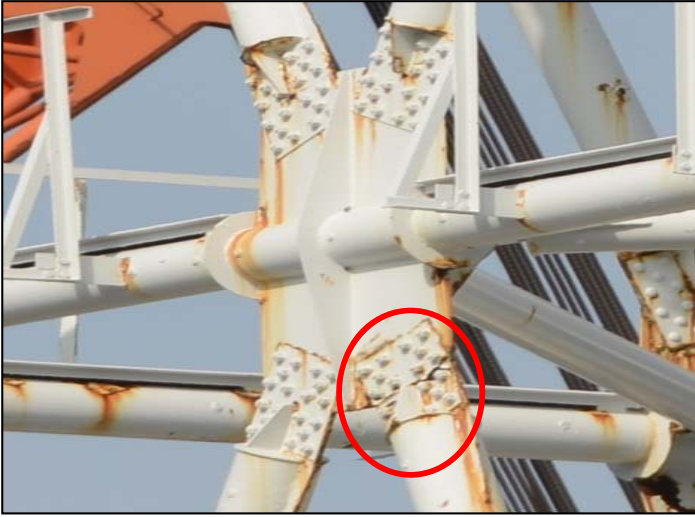
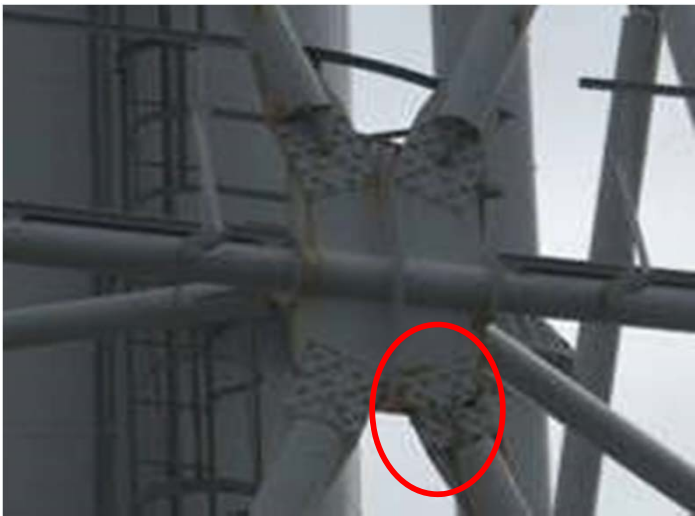
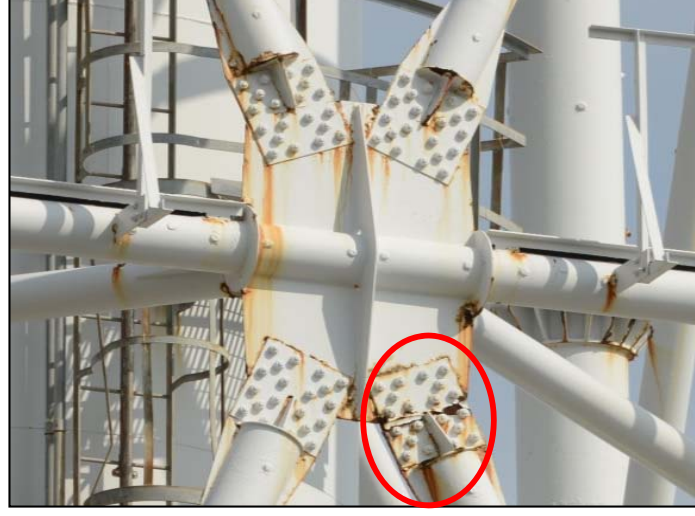
点検結果 西面（破断・変形箇所）

○ 破断箇所：1箇所（西面：1箇所） いずれもGL+66m（O.P.+76m）付近の斜材接合部

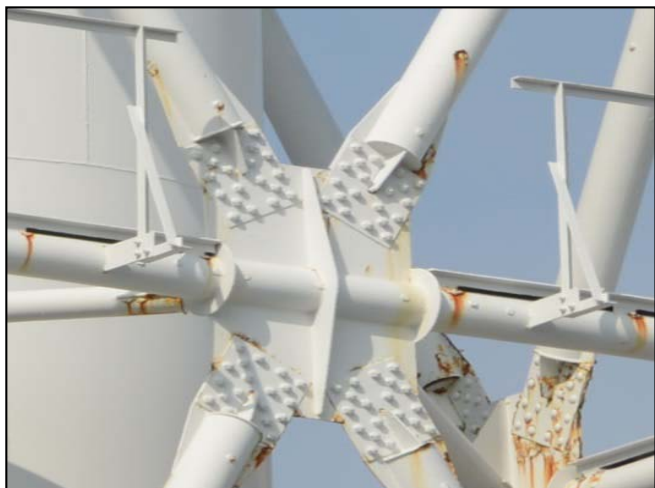
南側 (GL100m付近)
接合部

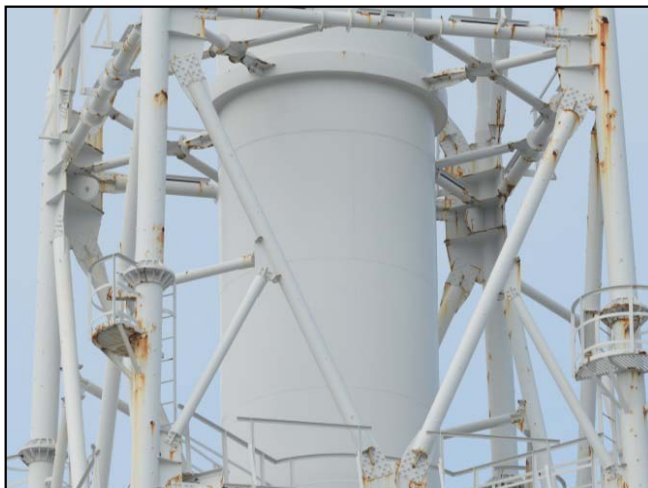
東側 (GL94 ~ 82m付近)
排気筒 筒身

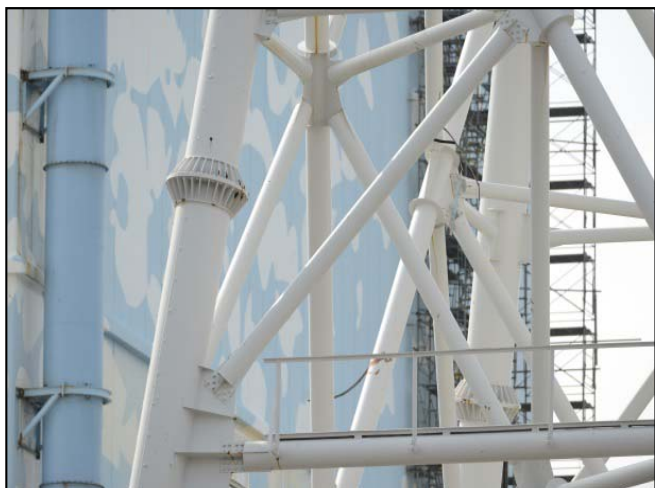
北側 (GL19 ~ 30m付近)
主柱・斜材

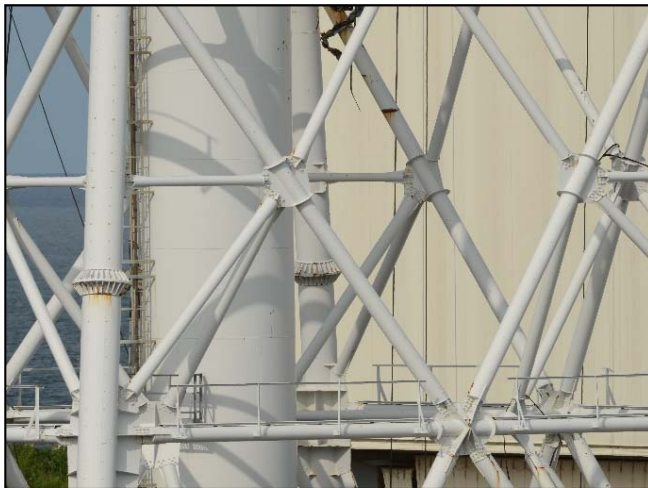
東側 (GL19 ~ 30m付近)
排気筒 筒身

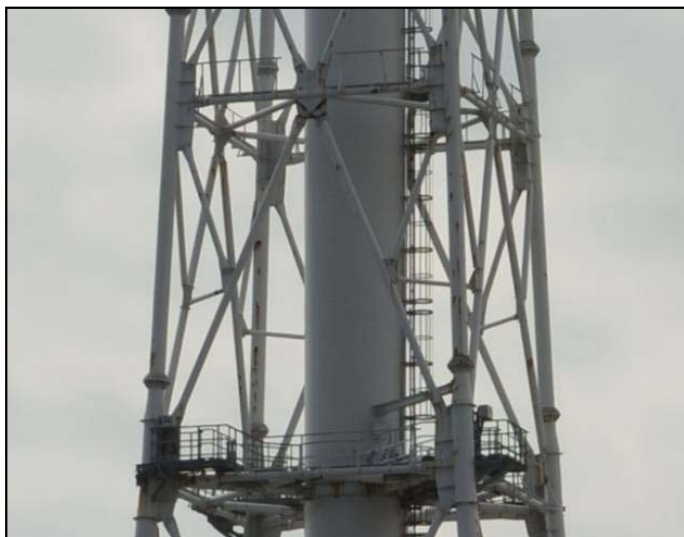
北西側 (GL55 ~ 66m付近)

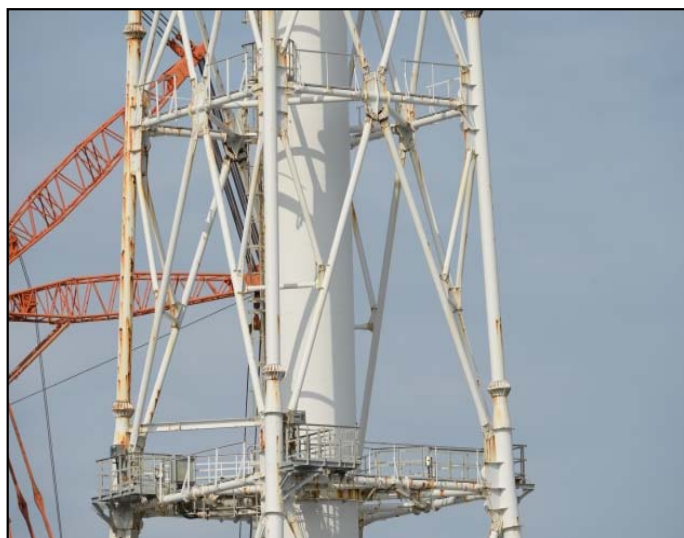
南西側 (GL55 ~ 66m付近)

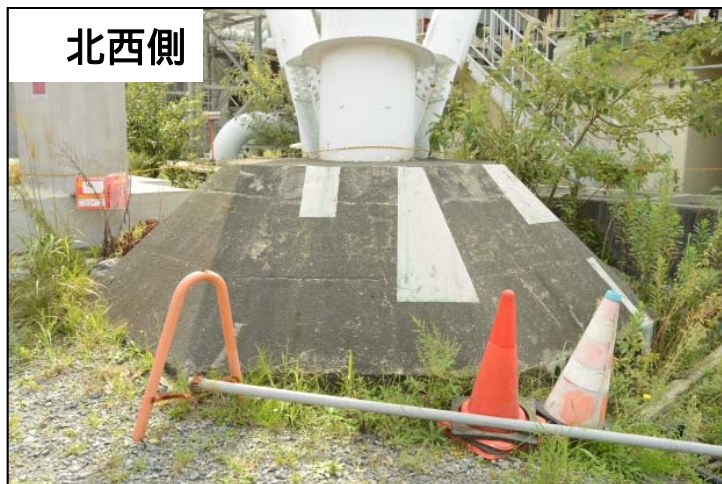
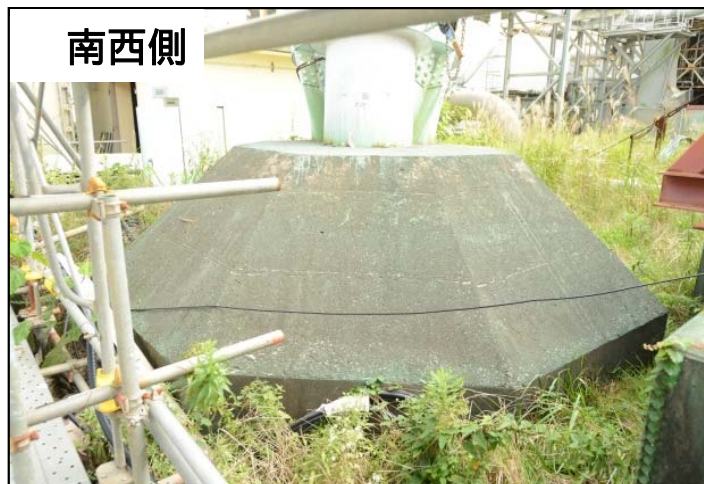
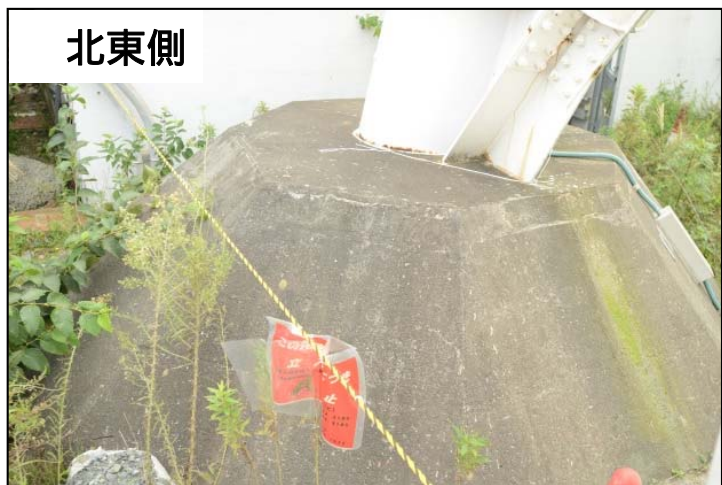
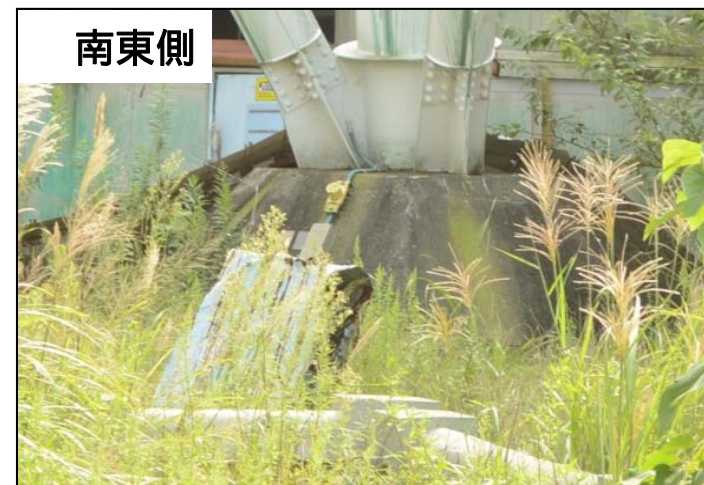
点検結果 (柱脚部)

柱脚部については、鉄塔およびコンクリート基礎に異常は確認されていない。

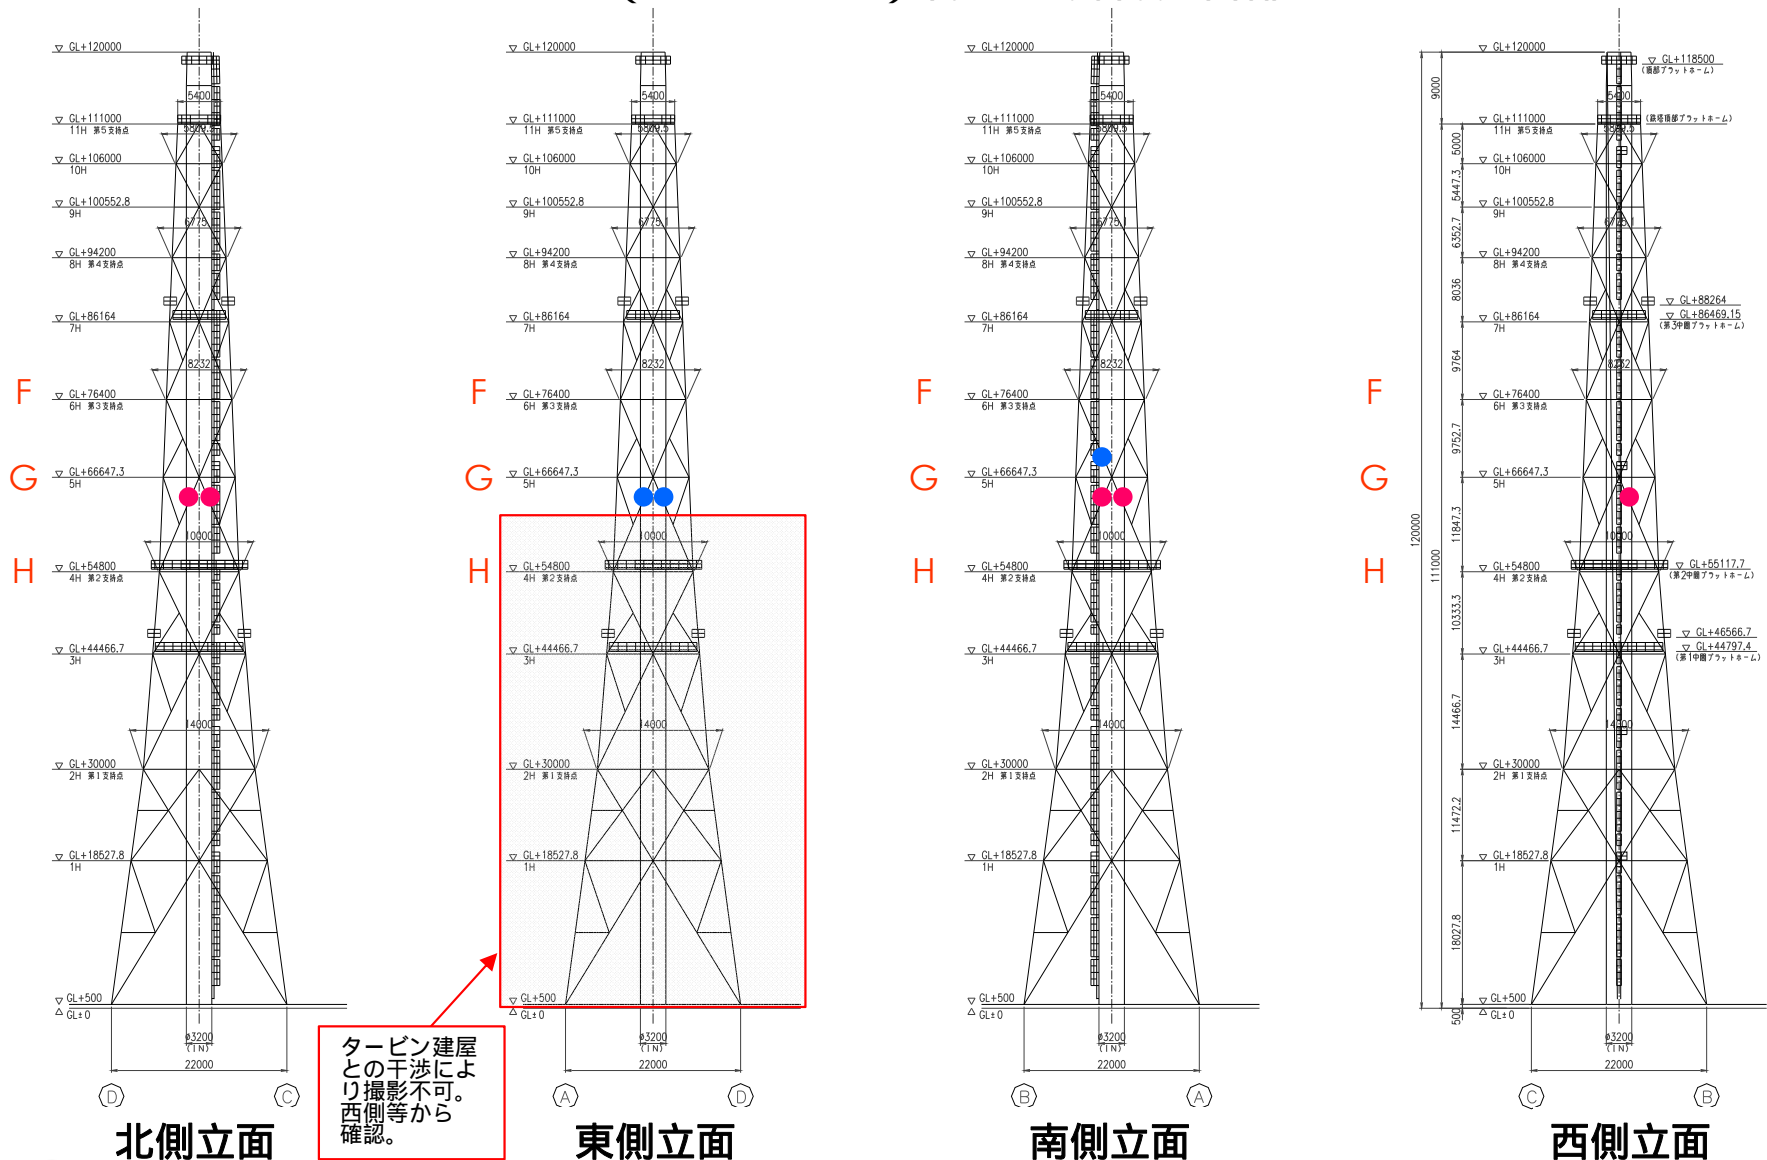
(参考) 2013年8月点検時破断箇所

● 破断箇所：5箇所（北面：2箇所 南面：2箇所 西面：1箇所）

● 変形箇所：3箇所（東面：2箇所 南面：1箇所）

いずれもGL+66m (O.P.+76m) 付近の斜材接合部

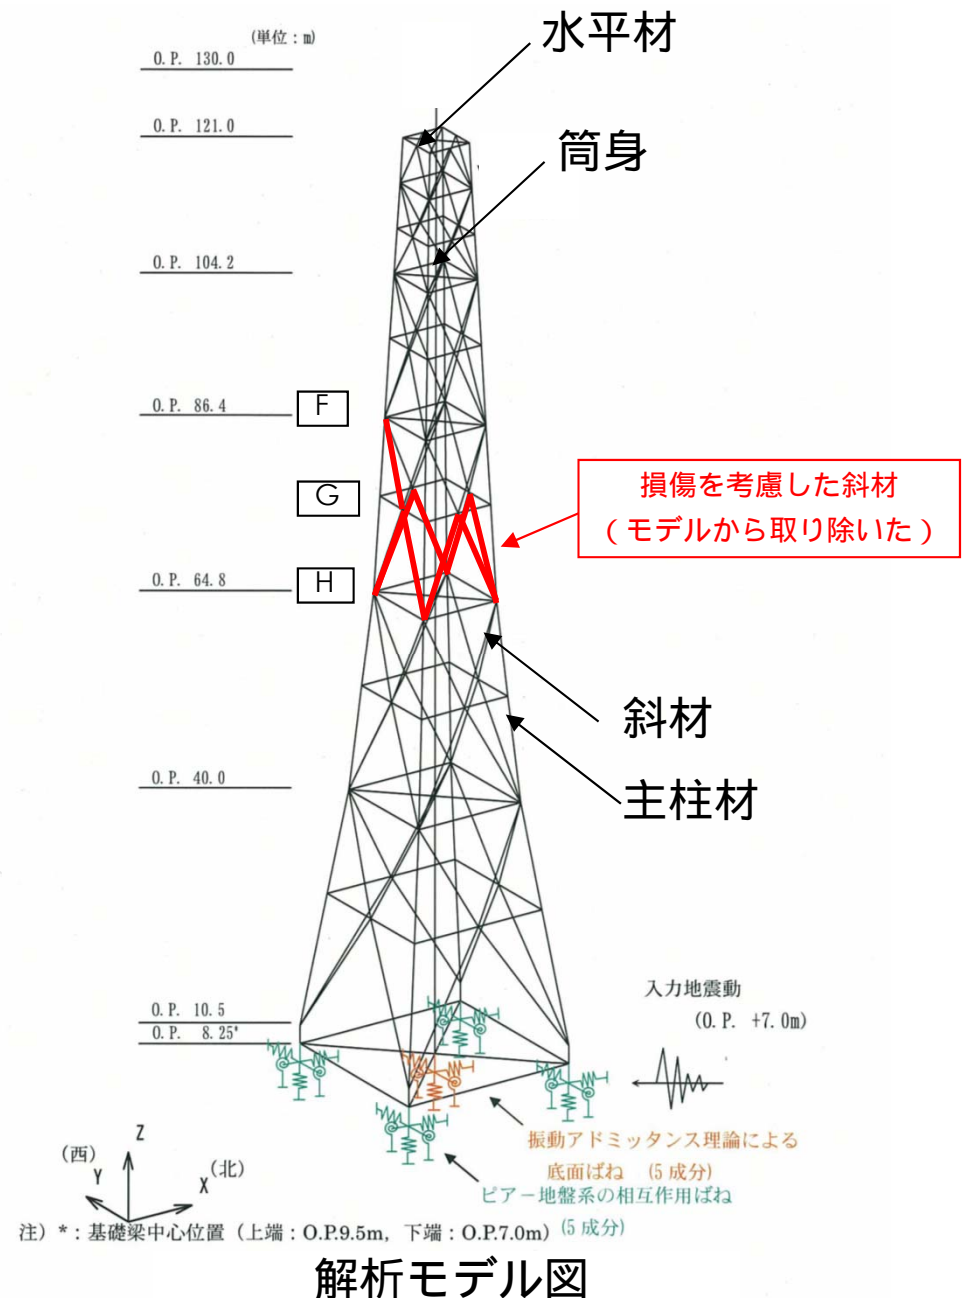
(参考) 耐震安全性評価の概要

点検結果を反映し、9本の斜材（FG間：1部材、GH間：8部材）を取り除いた解析モデルを用いて、基準地震動 S_s （東北地方太平洋沖地震と同程度）に対する地震応答解析を実施した。

損傷を考慮した排気筒においては、基準地震動 S_s に対し、耐震安全性が確保されていることを確認した。各部位の内、検定比が最大となる部材の断面算定結果を以下に示す。

箇所	部位	検定比	判定
鉄塔	支柱材	0.981	1 OK
	斜材	0.687	1 OK
	水平材	0.148	1 OK
筒身		0.769	1 OK

検定比0.981は弾性限界に対するものであり、全塑性モーメントに対しては、約1.3倍の裕度がある。
