2号機滞留水移送設備からの漏えいについて (調査状況)

< 参考資料 >
2015年11月10日
東京電力株式会社

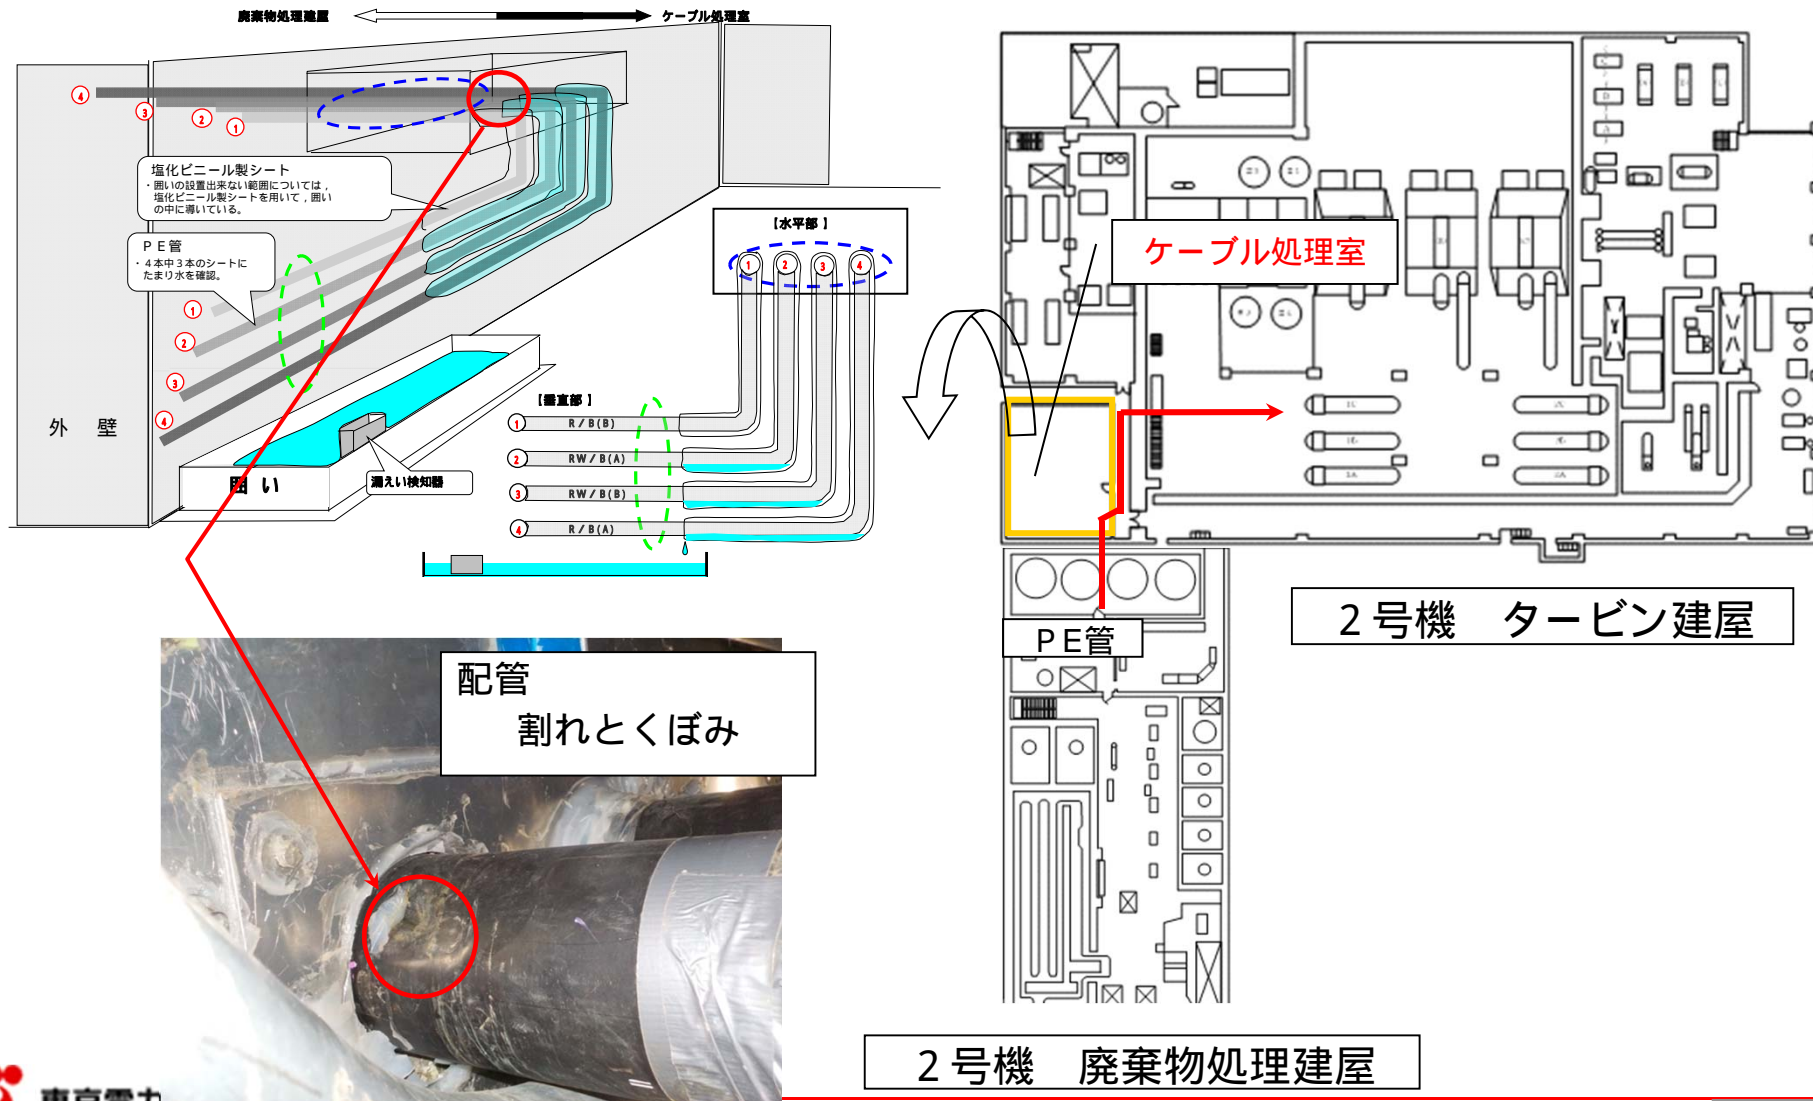
漏えい箇所の調査状況

11月5日発生した漏えい箇所の調査において、漏えい箇所近傍の配管4本について調査を実施した結果、配管1本の表面に割れ・くぼみを確認。残り配管3本は、漏えい試験を行い漏えいのないことを確認。

割れ・くぼみの発生した原因について継続して調査を実施する。

漏えい箇所の調査において、配管 1本の表面に割れを確認。

漏えい箇所が特定され、配管 ~ は他系統から隔離可能であることから、滞留水の移送を明日から再開する予定。
