# 淡水化装置(R02-5)のブースターポンプ出口配管 継手部から堰内への漏えいについて

< 参考資料 >  
2015年11月16日  
東京電力株式会社

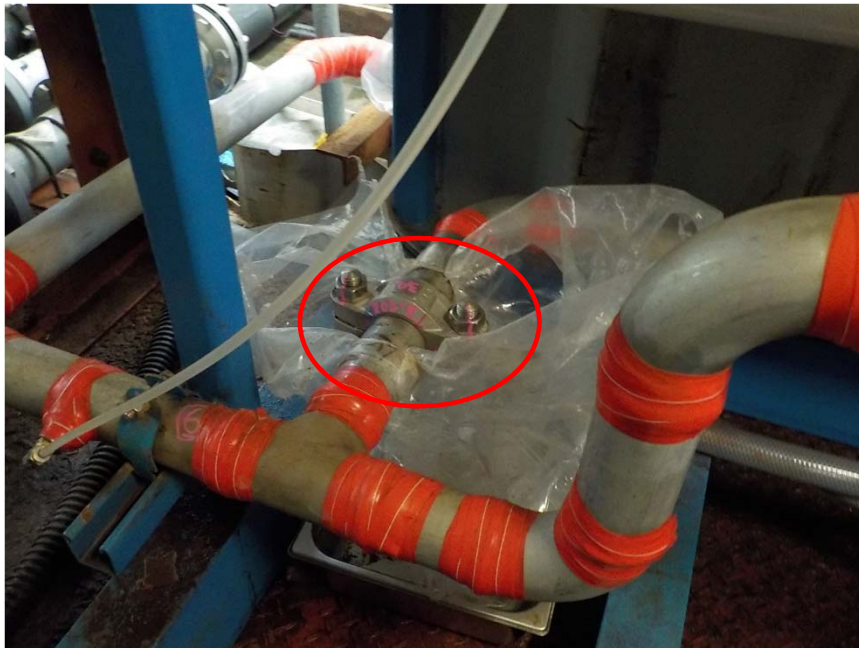
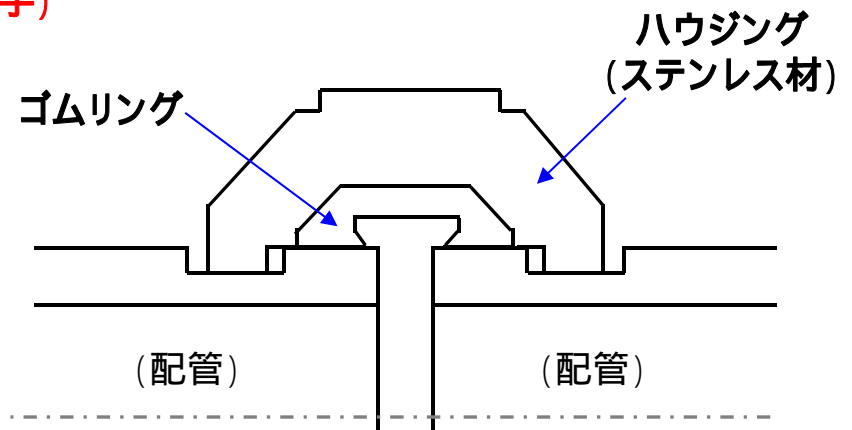
漏えい箇所 (継手)

- 日時:2015年11月15日 9時45分頃
- 場所:淡水化装置(RO2)ジャバラハウス内
- 漏えい箇所:RO2-5ブースターポンプ出口配管継手部
- 状況:

9:45頃 パトロール員が運転中のRO2-5ブースターポンプ出口配管の継手部からの水漏れを確認。直ちに運転中のRO2-5を停止し、漏えいは停止。

11:40 ~ 11:50 吸着材による漏えい拡大防止措置を実施。

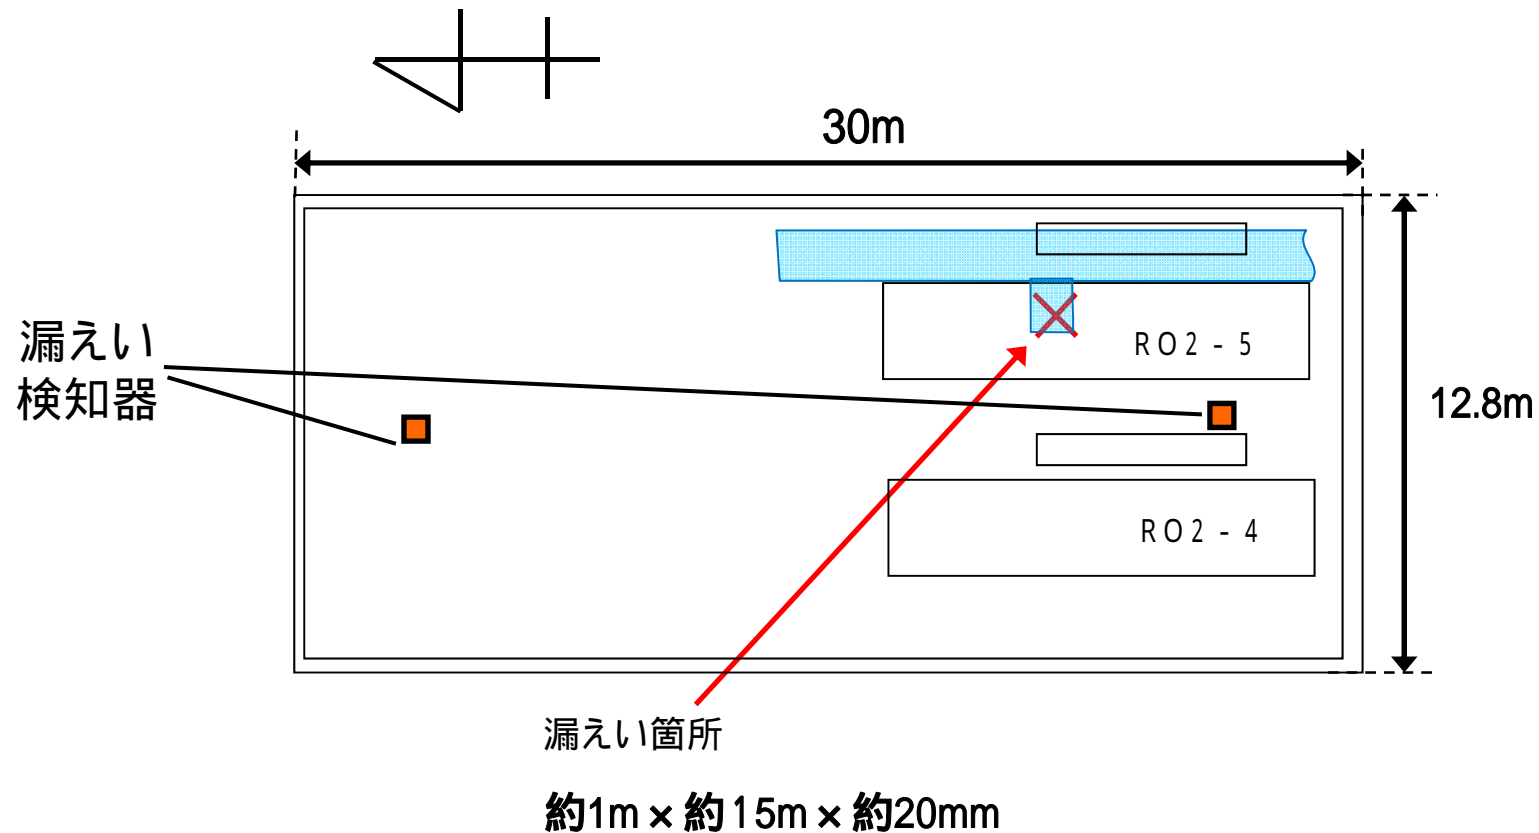
# 淡水化装置(RO2)漏えい箇所

\* 漏えいした水は堰内にとどまっており、堰外への漏えいはないことを確認。

- 漏えい範囲: 約1m×約1.5m×約20mm(最も深い箇所)
- 漏えい水の分析結果:
  - ・セシウム134:  $3.1 \times 10^2$  Bq/L
  - ・セシウム137:  $1.3 \times 10^3$  Bq/L
  - ・全ベータ:  $2.5 \times 10^4$  Bq/L
