# 福島第一原子力発電所 G 6 タンク移送配管からの滴下について

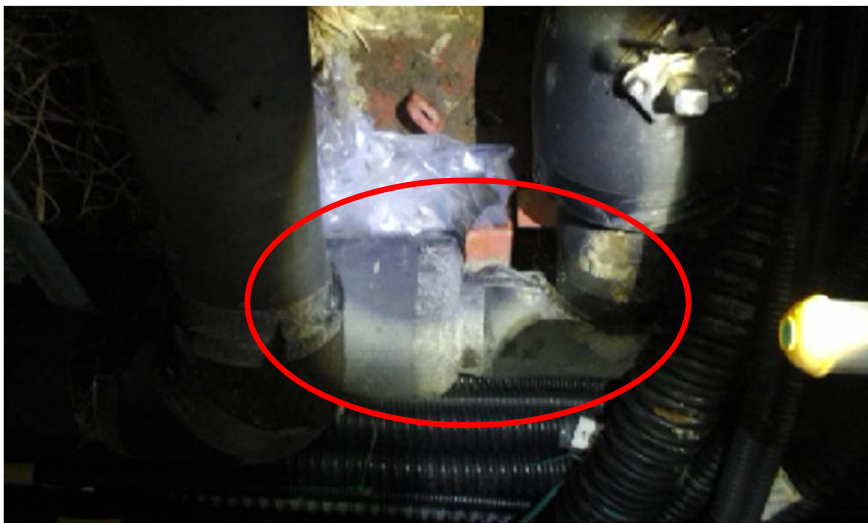
4 / 20	17 : 15頃	G 6 移送前のラインナップ確認実施
	17 : 45	G 6 移送操作開始
	18 : 00頃	当該部分漏えいなし確認
	18 : 54	ポンプ停止 (以降、移送ラインへのポンプ起動なし)
	19 : 20頃	G 6 タンクから J 1 タンク間の配管で水の滴下を確認 1 滴 / 1 秒。速やかビニール養生実施
	19 : 39	滴下箇所隔離操作実施
	22 : 00頃	応急処置実施(吸水材・土嚢・保温材取り外し養生)
4 / 21	15 : 00頃	当該部養生内の溜まり水は増加していない事を確認した

約 2.7 L (1 秒 1 滴が 90 分継続したと推定した場合)  
C 排水路までは約 70 m 離れており、海へ接続する排水路への排出はない。

滴下箇所

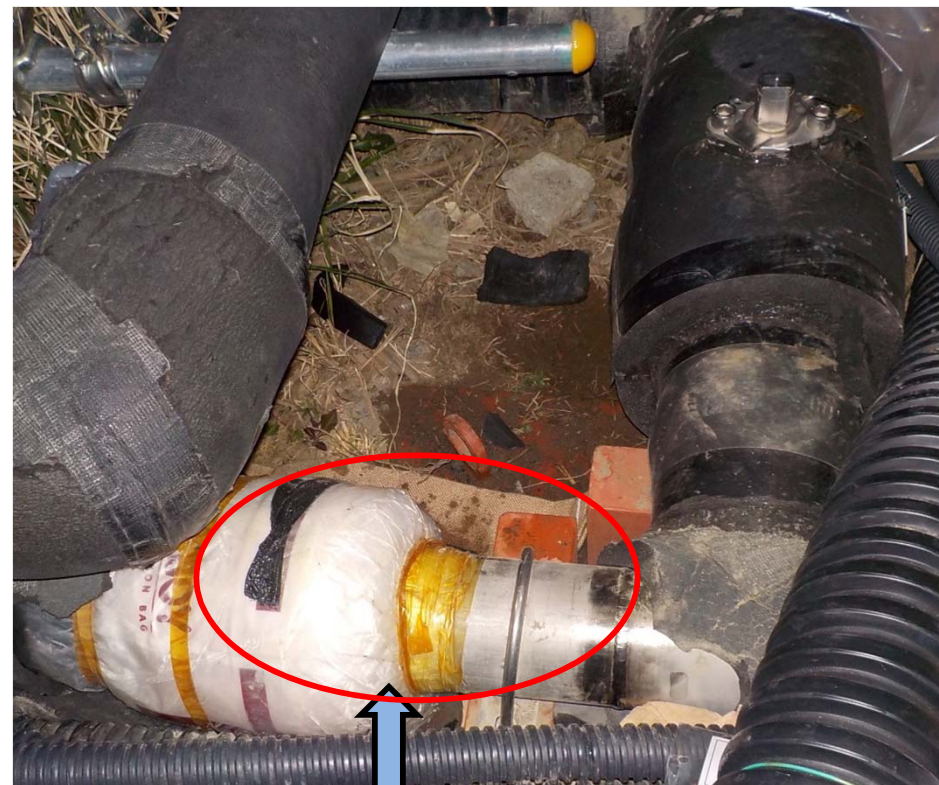
保温材取外し

フランジ吸水マット
