陸側遮水壁の状況（第一段階フェーズ1）

2016年4月25日

東京電力ホールディングス株式会社

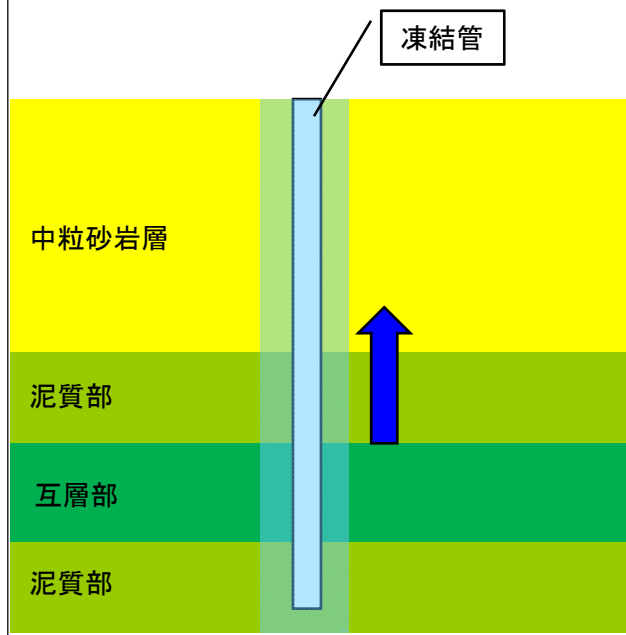
①中粒砂岩層との水みちによる連通

- 互層部の水頭低下原因は以下の3つが想定されるが、凍結運転開始後に、互層部の水頭が低下していることと、中粒砂岩層の水位が上昇していることから、「①中粒砂岩層との水みちによる連通」が主な原因であると考えている。
- 発生要因は、凍結運転開始に伴い凍結管の温度収縮が生じて、地盤と凍結管の間に水みちが生じた可能性が考えられる。

- メカニズム
凍結運転開始により、凍結管近傍で互層部と中粒砂岩層が水みちにより連通した。

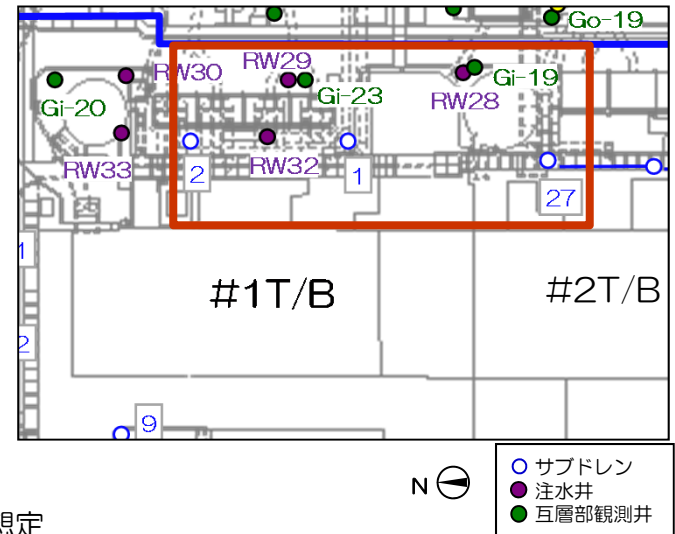
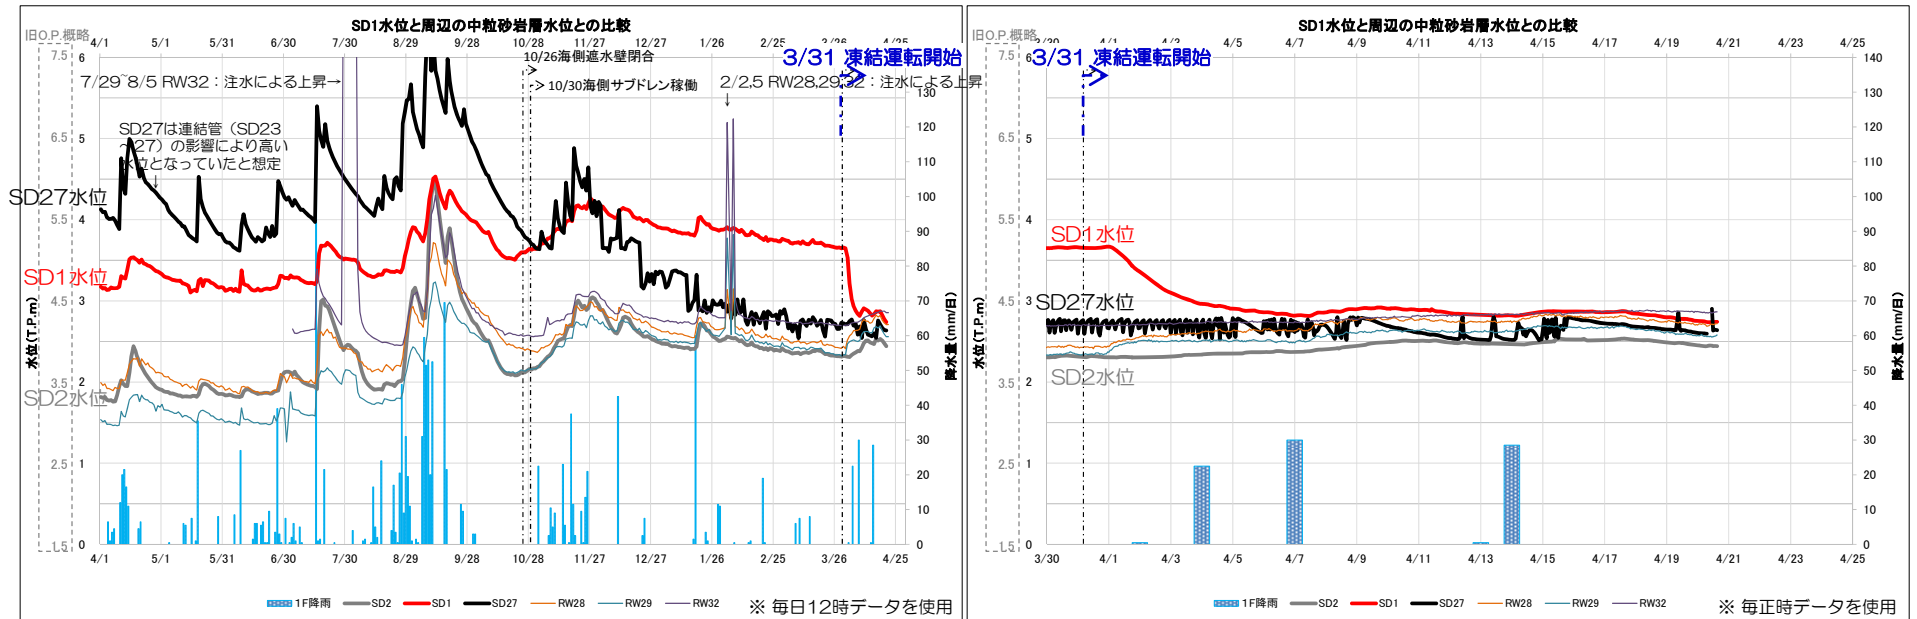
SD1水位と周辺の中粒砂岩層水位との比較（2015.4以降）

- サブドレン水位の挙動は、No.1（以下、SD1）を除き、凍結運転開始（3月31日）前後で、大きな変化は見られない。更に、タービン建屋海側の中粒砂岩層水位が安定している中で、サブドレンNo.1だけが低下傾向にある。
- 凍結運転開始前のSD1水位は、周辺の中粒砂岩層水位（サブドレン、観測井、注水井）と降雨に対して同様な挙動を示していたが、若干、高い水位で推移していた。
- 凍結運転開始後、SD1水位は低下傾向を示し、周辺の中粒砂岩層水位に漸近してきている。

※ SD27は凍結管（SD23・24・25・26・27）の影響により高い水位になっていたと想定

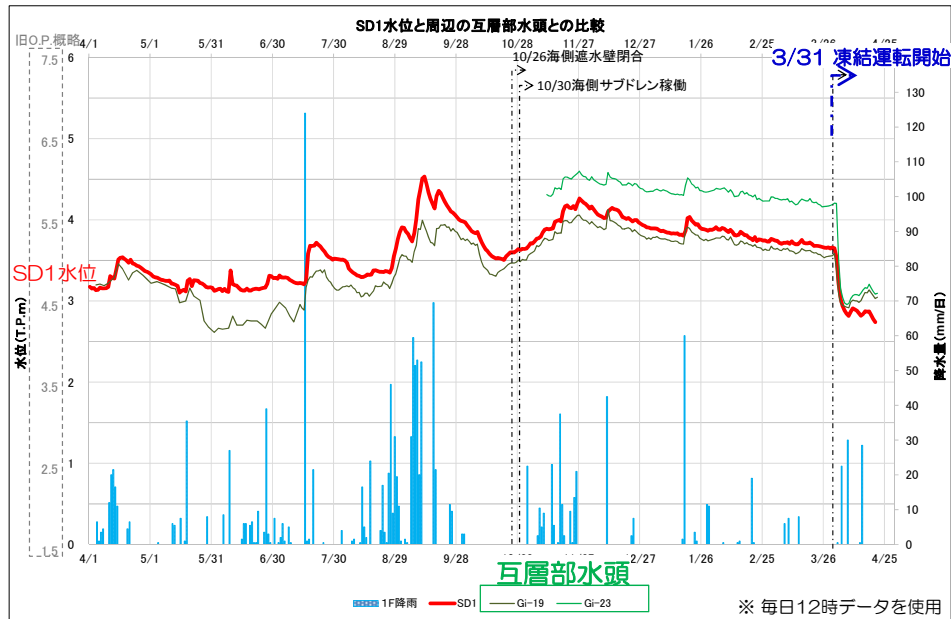
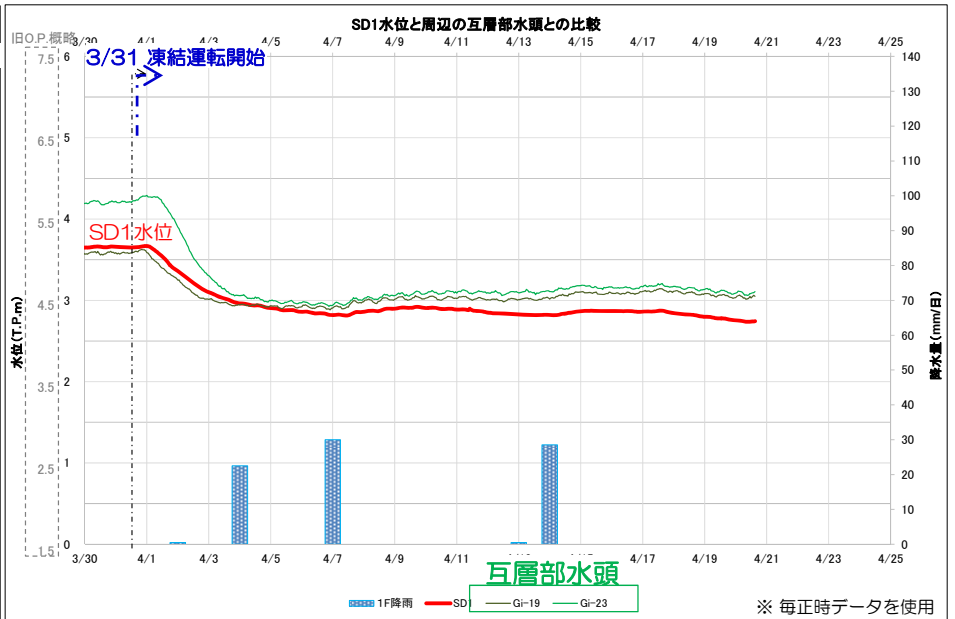
SD1水位と周辺の互層部水頭との比較（2015.4以降）

- 凍結運転開始後、SD1水位は周辺の互層部水頭（Gi-19・23）と同様の低下傾向が見られた。その後、降雨の影響を受けながら、現状は低下傾向が落ち着いている。
- 上記の事象と、前頁で示したように、SD1水位が凍結運転開始前に降雨に対して周辺の中粒砂岩層水位と同様な挙動を示していたことを考え合わせると、SD1は、中粒砂岩層の地下水位変化に加え、互層部水頭の影響を受けているものと考えられる。

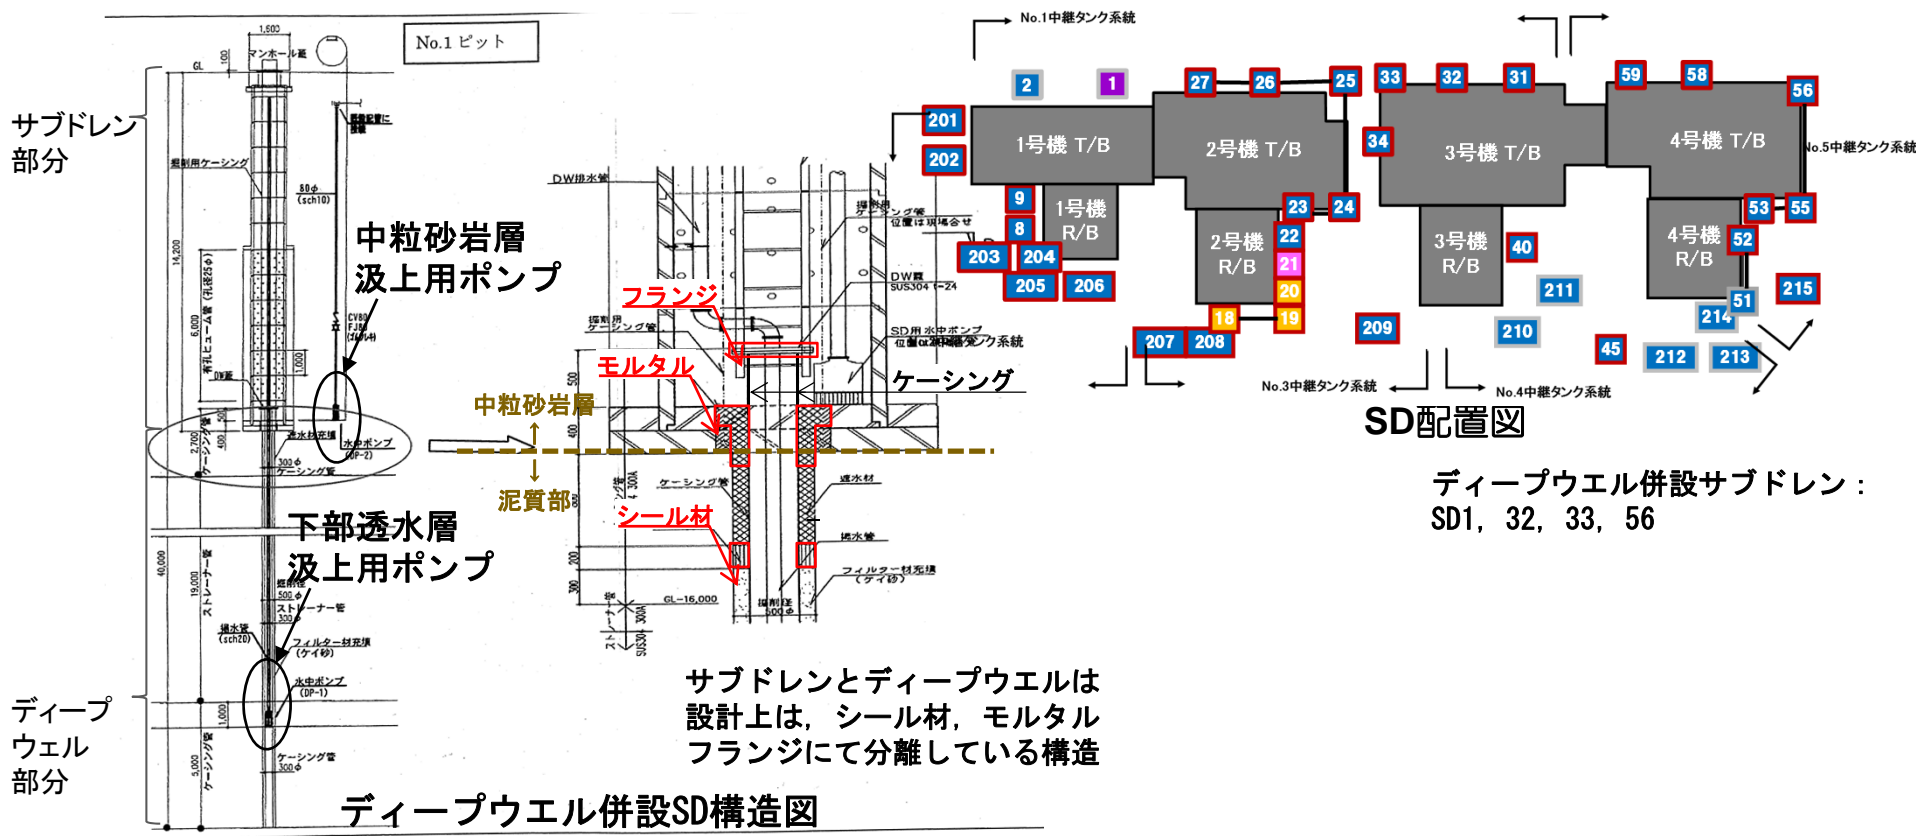
SD1水位が互層部水頭の影響を受けている要因

- SD1は、他の一般的なサブドレンとは異なる井戸構造（ディープウェル併設タイプ）をしており、設計上はサブドレンとディープウェルが分離した構造（ディープウェルの水はサブドレン水位に影響しない構造）となっている。
- SD1水位が互層部水頭の影響を受けている場合、上記構造が一因である可能性も考えられる。
 - ・地震によりサブドレンとディープウェルを分離している構造等が損傷を受け、互層部水頭の影響を受けている可能性がある。
 - ・復旧しているサブドレンのうちSD1と同様のディープウェル併設タイプは、SD32,33,56であり、稼働中であるため水位はポンプ稼働範囲内で推移している。凍結運転開始後、稼働状況に変化は見られない。(P38・39参照)。
- 上記構造とは別に、SD1近傍において中粒砂岩層と互層部が連通している可能性もある。

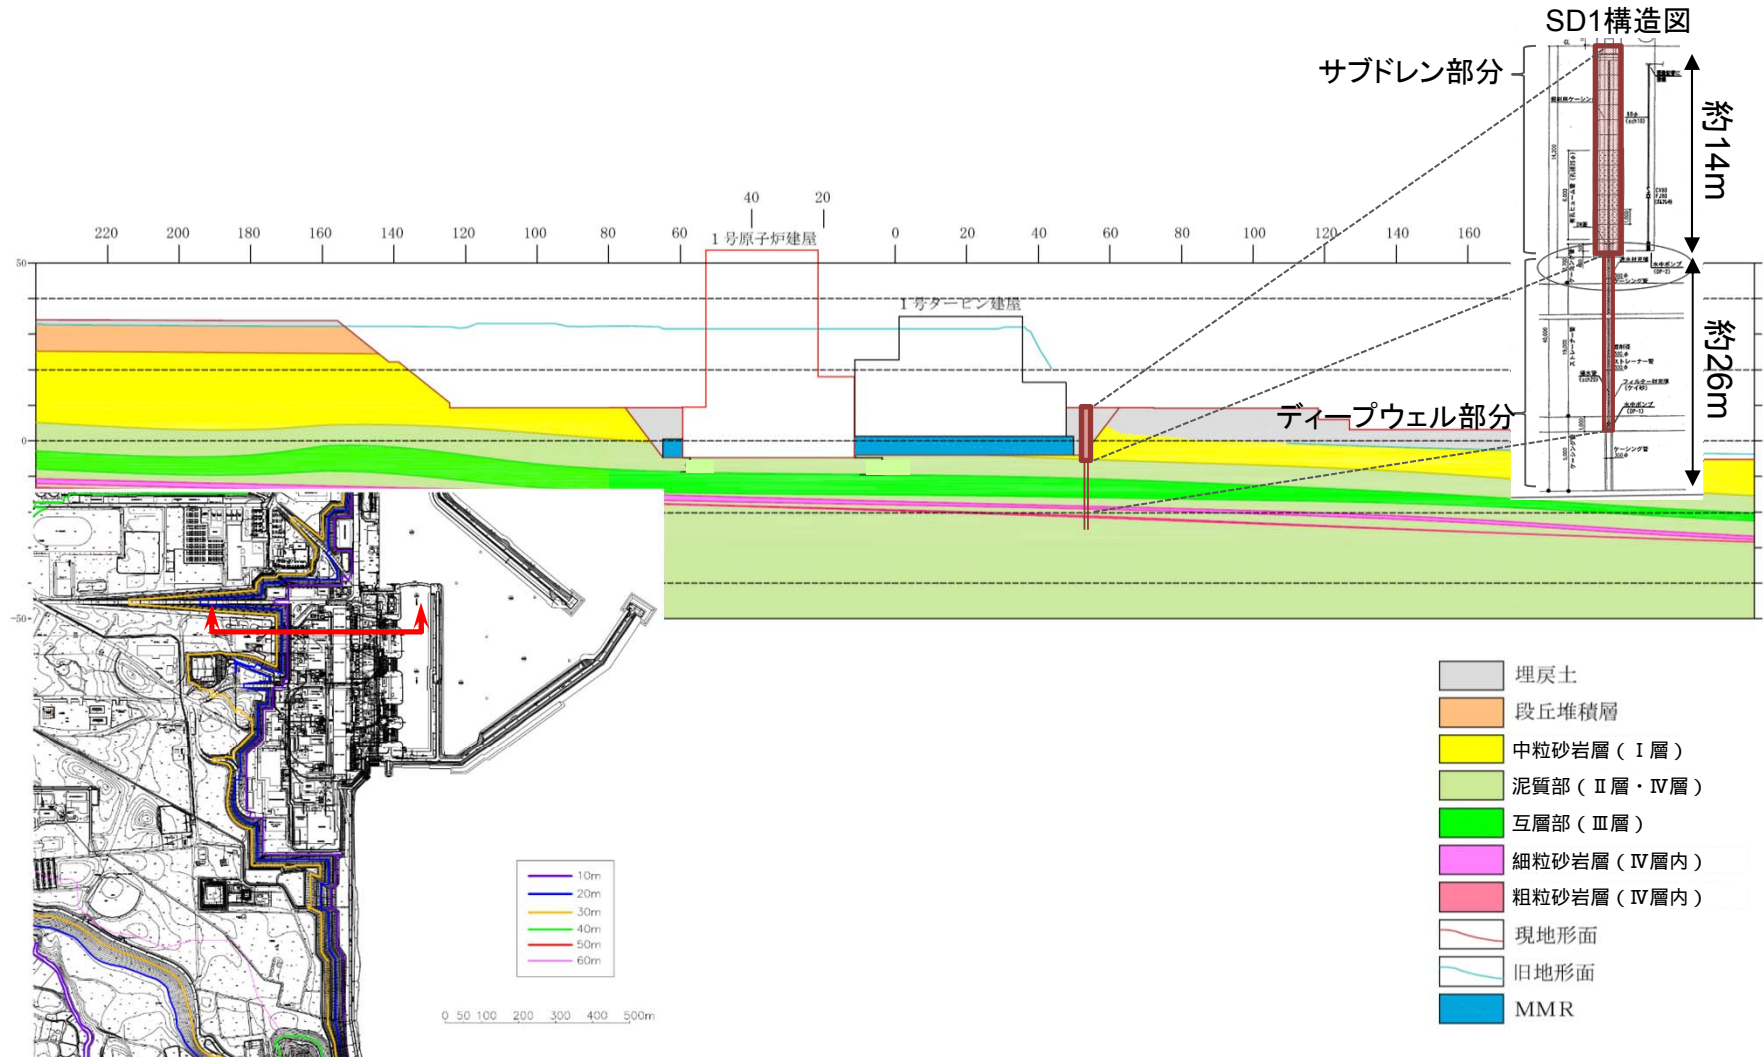
SD1井戸設置深度

- 地質データと井戸構造を照らし合わせると、SD1のサブドレン部分のピット底部は中粒砂岩層下端付近に位置している。

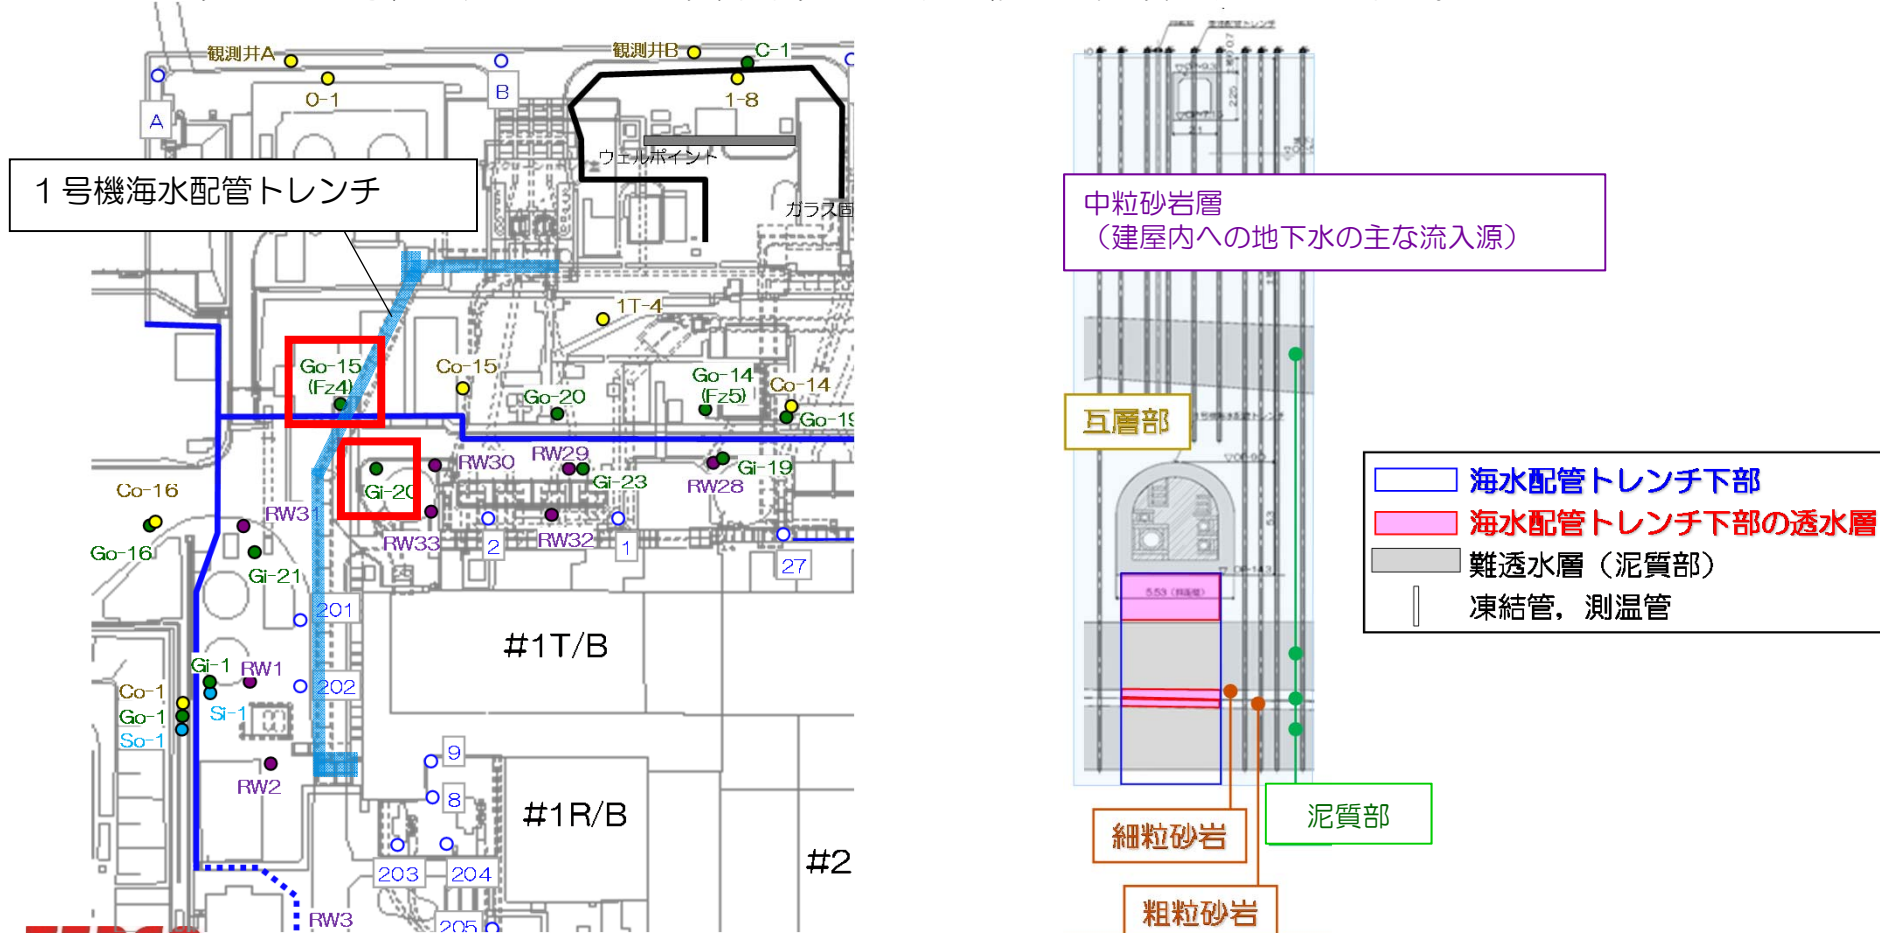
- ・地下水位観測井（Go-15・Gi-20）近傍には、1号機海水配管トレンチが位置している（左下図参照）。

- ・右下図の通り、陸側遮水壁海側ラインとの交差部では、構造物を損傷しない削孔の離隔（1 m程度）を確保して、同トレンチの上部まで凍結管を設置し、トレンチ下部は非凍結としている。
- ・また、同トレンチは、建屋との接続高さの標高が高く、トレンチ内に建屋由来の汚染水は流入していないことから、2～4号機の同トレンチと異なり、溜まり水移送・充填を行っていない。

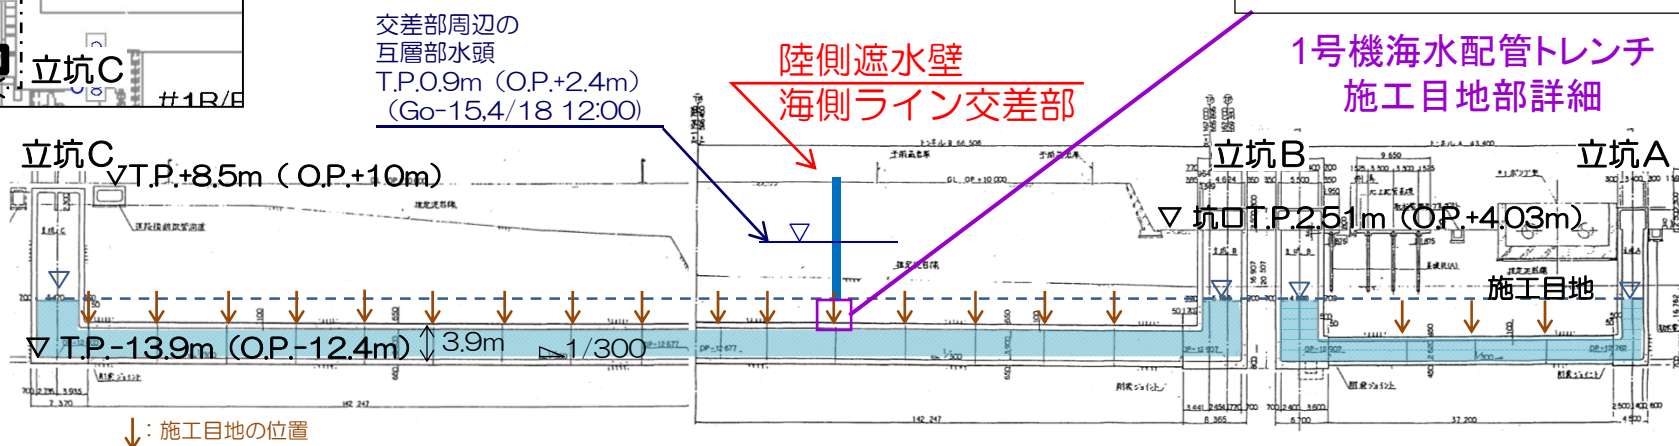
1号機海水配管トレンチ縦断面図

- ・ 陸側遮水壁海側ライン近傍には、トレンチ施工時のコンクリート施工目地部が位置している。
- ・ なお、施工目地部は、止水板を設置して、トレンチ内部への地下水流入を抑制している。
- ・ 下表に示す通り、1号機海水配管トレンチは周辺の中粒砂岩層水位や互層水頭よりも低い水位で長期間維持されていたことから、地下水の流入はほとんどなかったものと考えている。

- ・ 凍結運転開始以降、海水配管トレンチが何らかの影響を受けて、地下水がトレンチ内へ流入し、近傍のGo-15およびGi-20の水頭が低下している可能性がある。

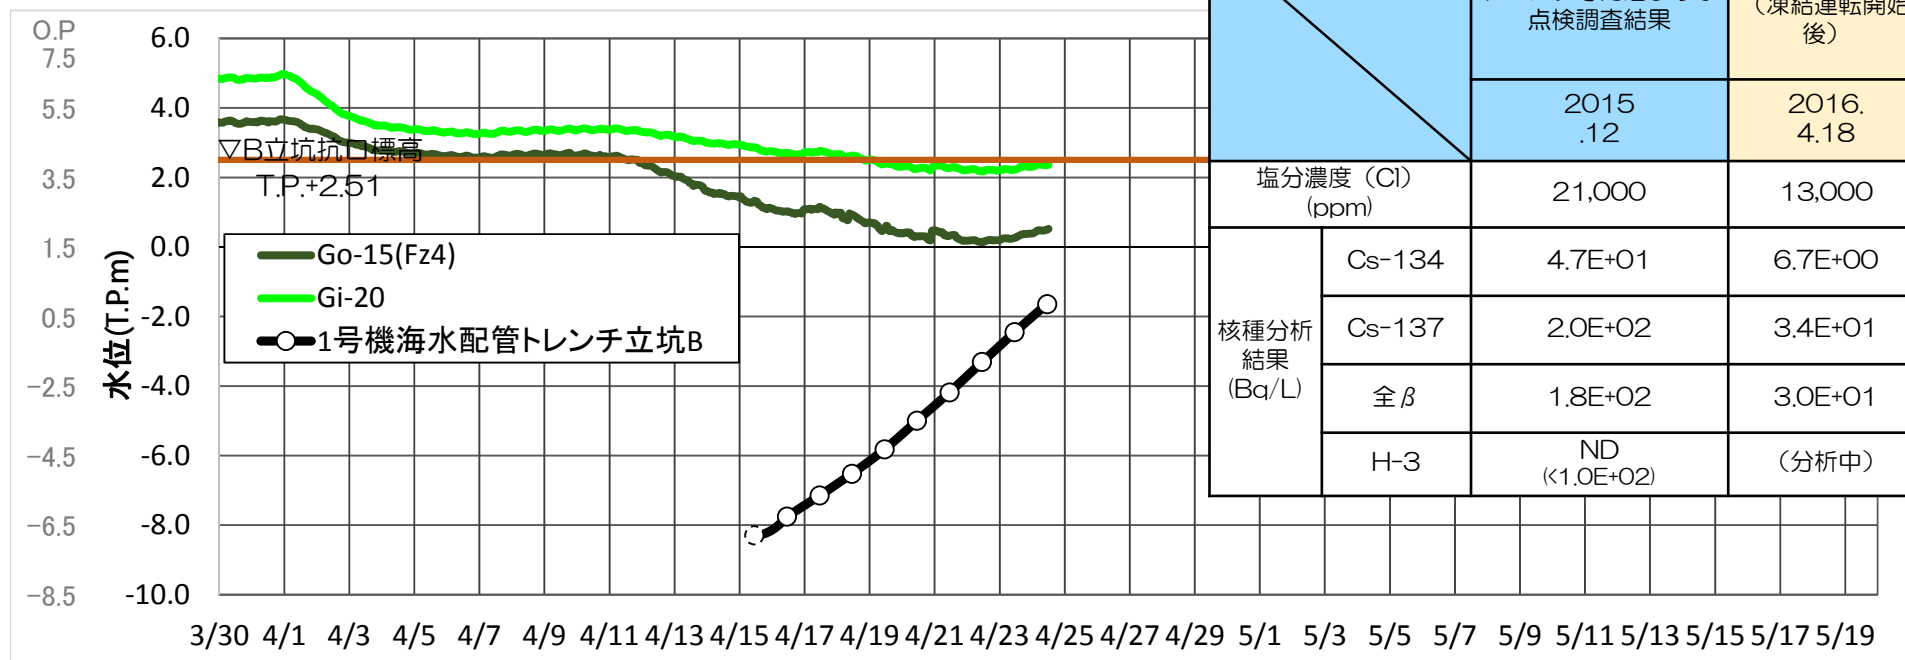
1号機海水配管トレンチ立坑水質

- 1号機海水配管トレンチ内の立坑水位（立坑B）は、調査開始（2012年2月）以降、T.P.-9.5m（O.P.-8m）程度で安定していた（前ページ参照）が、凍結運転開始後は上昇傾向を示している。
- 現状、手動で立坑水位を測定しているが、自記式記録計を設置し連続測定出来るよう準備を進めている。（4月末稼働予定）
- また、立坑B坑口に水移送設備を設置し、必要に応じトレンチ内の溜まり水を移送できるよう準備を進めている。（4月末準備完了予定）
- トレンチ内溜まり水の水質については、塩分濃度および放射性物質濃度共に、凍結運転開始前と比べて低下傾向が見られる。これは、何らかの影響によりトレンチへ互層部の地下水が流入した可能性があるという想定と矛盾しない。

- 地下水観測井（Go-15・Gi-20）の今後の挙動は、何らかの影響によりトレンチへ互層部の地下水が流入した可能性という想定に基づいた場合、互層部水頭の低下が収束し、上昇に転じることも考えられる。
- しかしながら、互層部の水頭低下によって下記の2点のリスクが想定されることから、今後、挙動を確認し、適切な対応（トレンチ内の溜まり水移送・注水井への注水 等）を実施していく。

想定リスク	対応
海水配管トレンチ立坑水位の上昇	<ul style="list-style-type: none">• 立坑B坑口に水移送設備を設置し、立坑水位の上昇が継続した場合には、必要に応じトレンチ内の水を移送する。（準備中）• トレンチへの地下水流入を減少させるために、周辺の地盤改良する方策などを検討中。
互層部水頭低下に伴う中粒砂岩層水位の低下	<ul style="list-style-type: none">• No.2サブドレン等の周辺の中粒砂岩層の地下水挙動を確認し、万一過大な低下が懸念される場合には、周辺の注水井に注水を実施する。

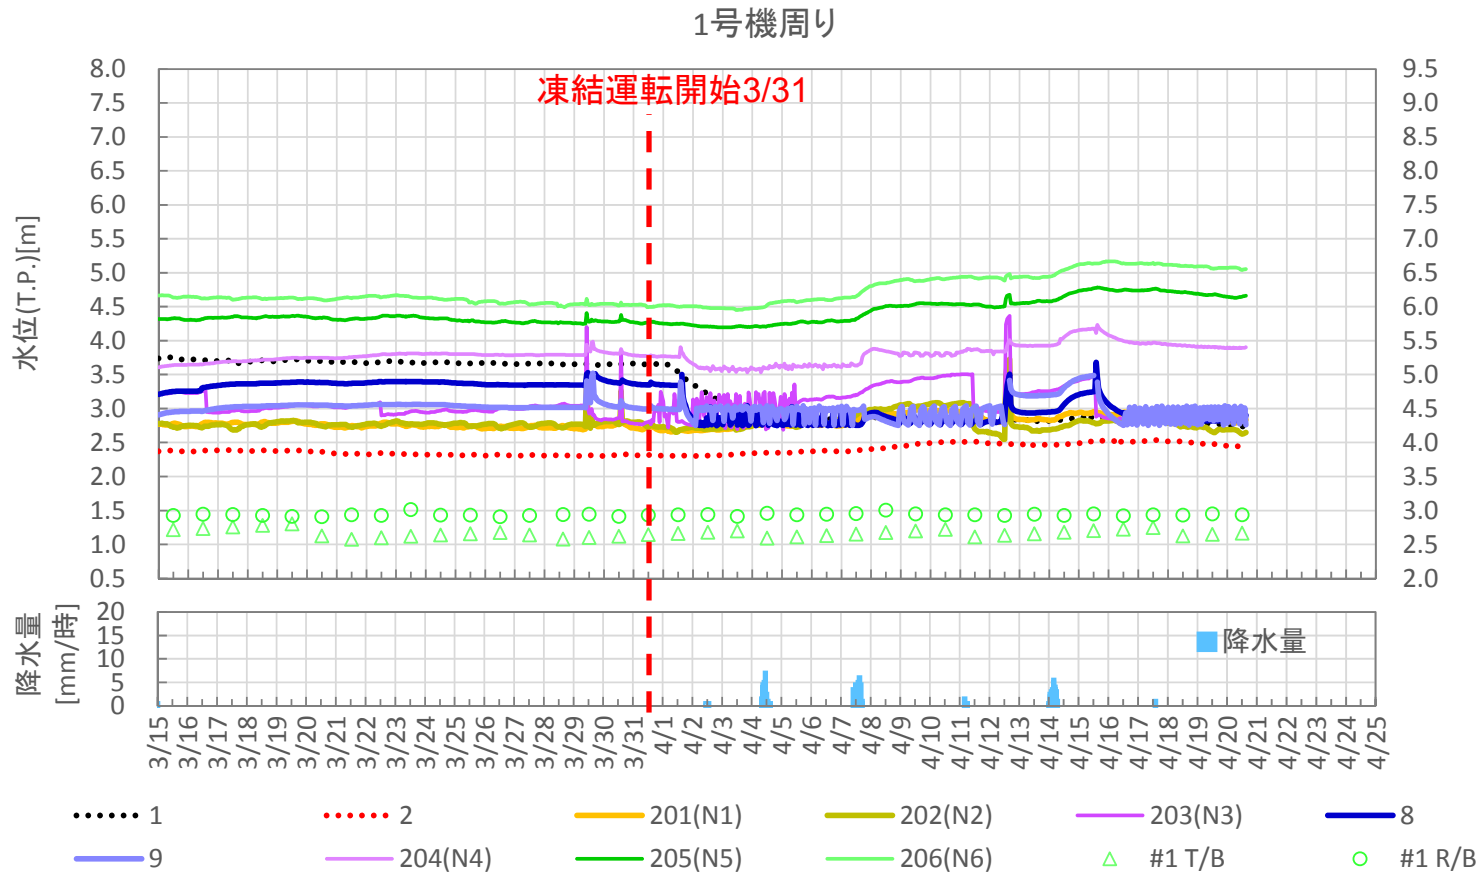
【参考】至近のサブドレン水位変動（1号機）

- 凍結運転開始以降，No.1サブドレンに関しては，低下傾向を示している。
- No.1サブドレン以外のピットは，低下傾向が見られない，あるいは稼働状態に変化を生じていない。
- 現状，建屋内外の水位差は確保出来ている。

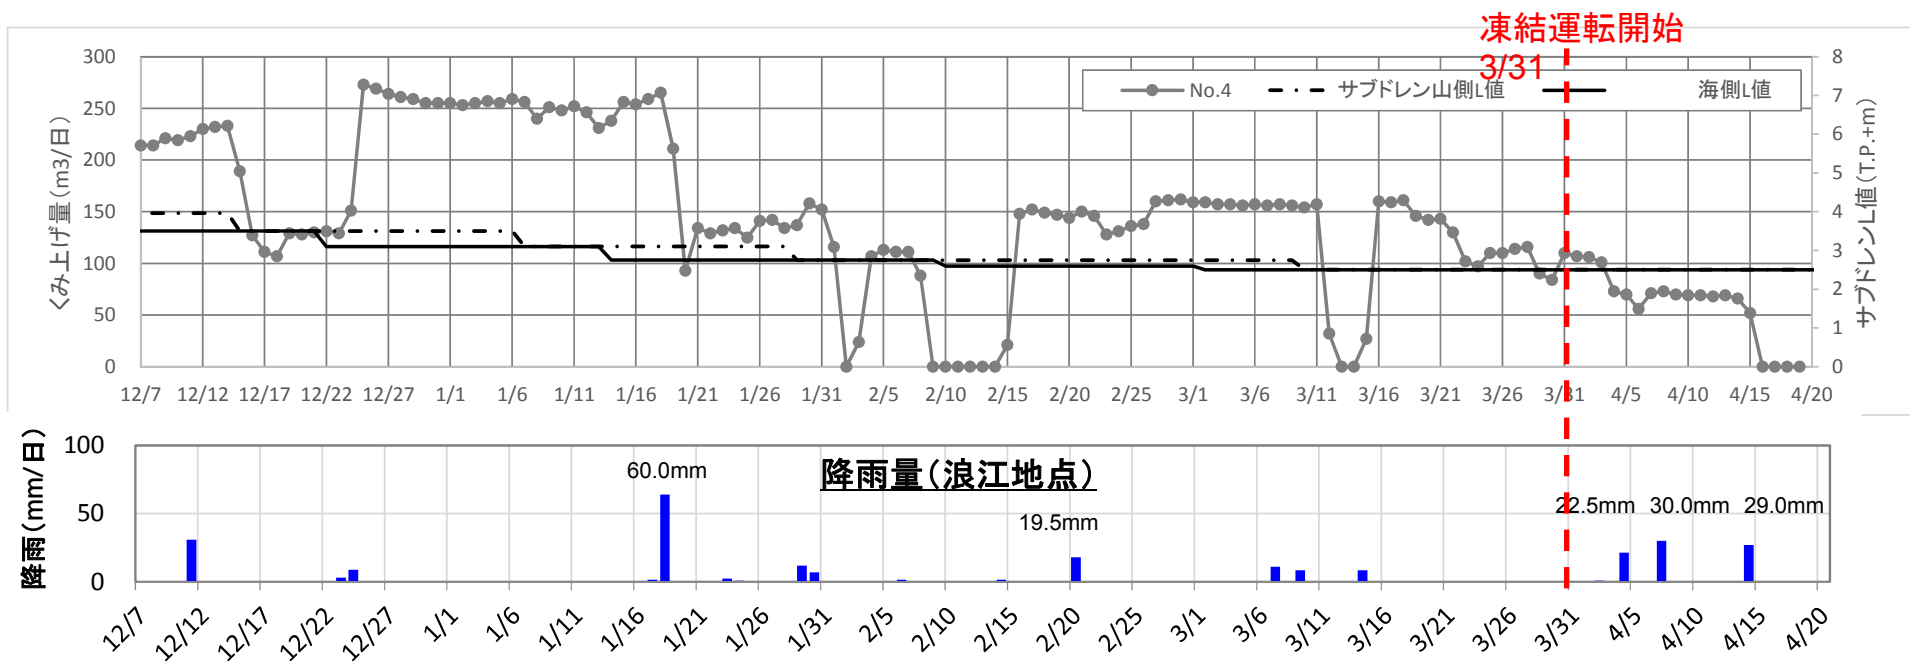
参考(1)-6 サブドレンNo.4系統くみ上げ量

- ◆ No.4系統は、配管の詰まりおよび清掃やくみ上げ量調整などの影響を受けて、減少傾向を示しており、4/15以降は中継タンク・バルブ等の点検・清掃のため停止している。
- ◆ そのため、降雨との相関については分析しきれていない。
