地下貯水槽周辺における 放射性物質濃度の上昇について

2016年4月25日
東京電力ホールディングス株式会社

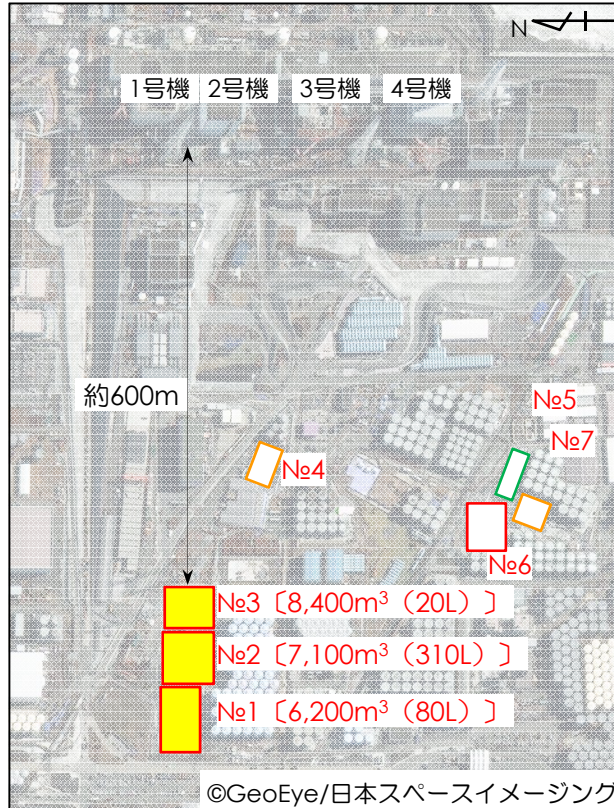
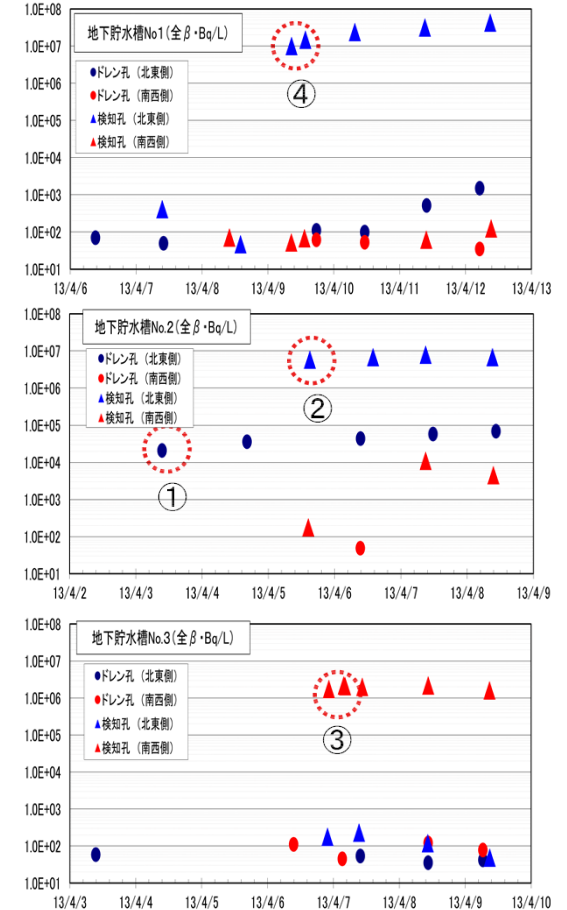
1-2 地下貯水槽の設置場所・漏えい事象

- 2013.1～
RO濃縮塩水を受入れ
 - ・ No2：約7,100m³ (2013.3.2)
 - ・ No3：約8,400m³ (2013.2.8)
 その後、下記の漏えい事象が発生
- 2013.4.3
 - ・ No2：ドレン孔
10⁴Bq/Lレベルの全βを検出 ...①
- 2013.4.5
 - ・ No2：検知孔
10⁶Bq/Lレベルの全βを検出 ...②
→ No1へ移送 (2013.4.6～9)
- 2013.4.6
 - ・ No3：検知孔
10⁶Bq/Lレベルの全βを検出 ...③
 - ・ No3ドレン孔
10²Bq/Lレベルの全βを検出
- 2013.4.9
 - ・ No1 (No2の貯留水を受入れ)：検知孔
10⁷Bq/Lレベルの全βを検出 ...④

No.1～3の数値は貯留実績最大値,
() 内は推定漏えい量 (いずれも概略値)

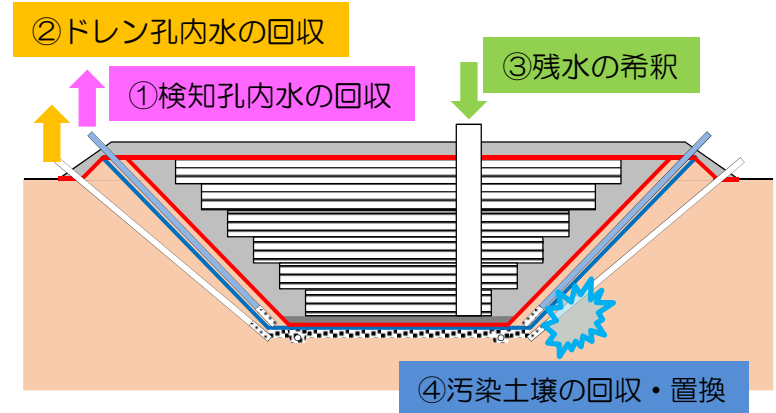
汚染拡大防止対策等のイメージ

- 地下貯水槽№1～3内のRO濃縮塩水は鋼製タンクへ移送（2013.6 一旦完了）
- 汚染拡大防止のため検知孔・ドレン孔の孔内水を回収し、貯水槽内に移送（継続中、現在の移送先は№2貯水槽）
...①, ②
- 貯水槽内残水の濃度低減のために希釈水を注水・回収（完了） ...③
- 漏えいに伴い周辺土壌の汚染が確認された範囲は、土壌回収のうえ改良土にて置換（完了） ...④
- 貯水槽周辺に周辺観測孔・海側観測孔を設置し、地下水の水質等をモニタリング（継続中） ...⑤

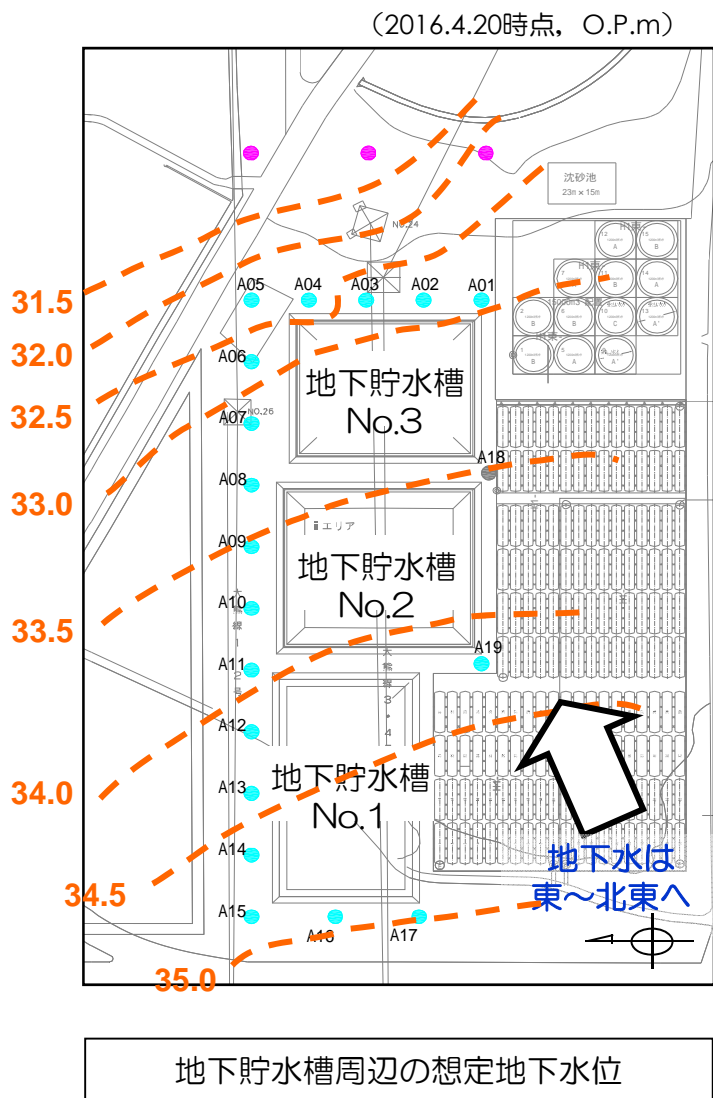
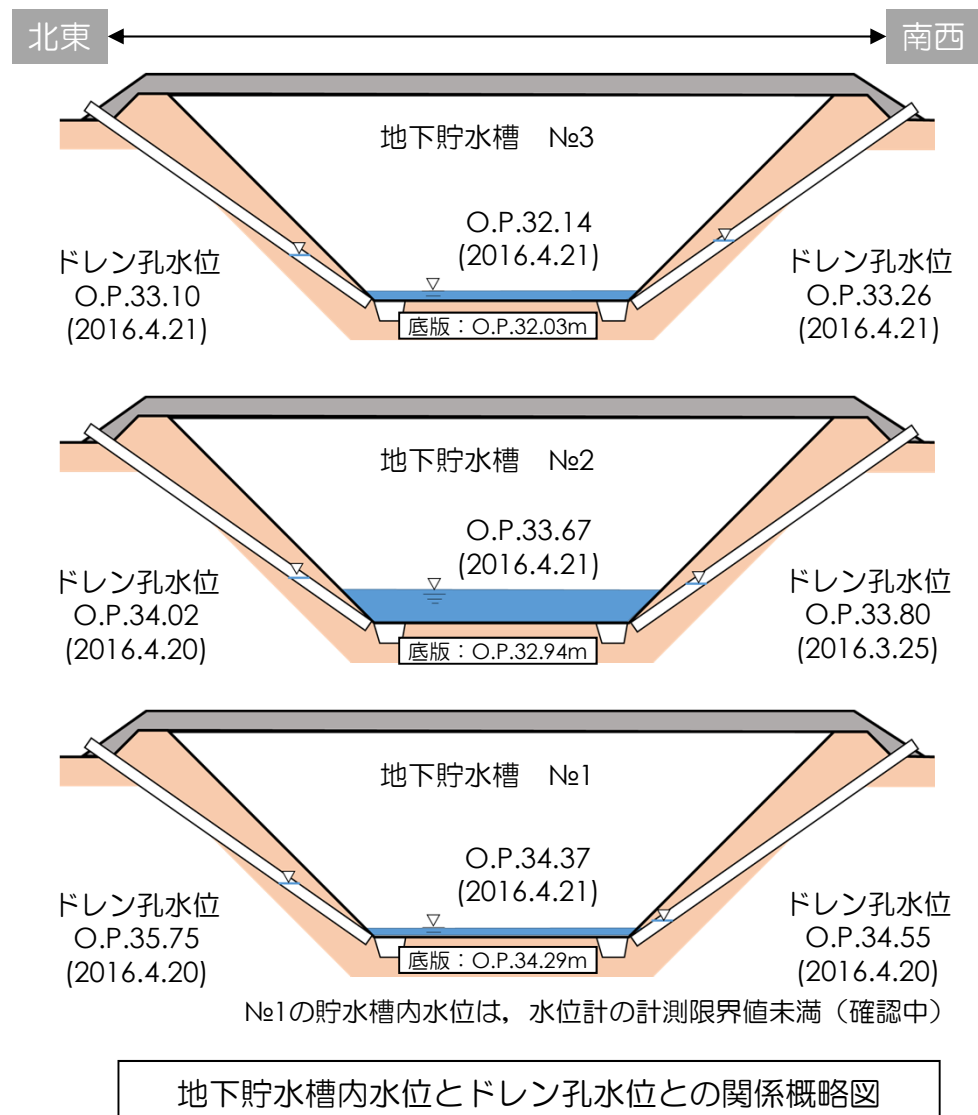
1-5 地下貯水槽周辺の地下水位・流向

■ 貯水槽No1～3周辺の地下水位は、O.P.32.5～35.0m程度、流れの方向は東～北東方向

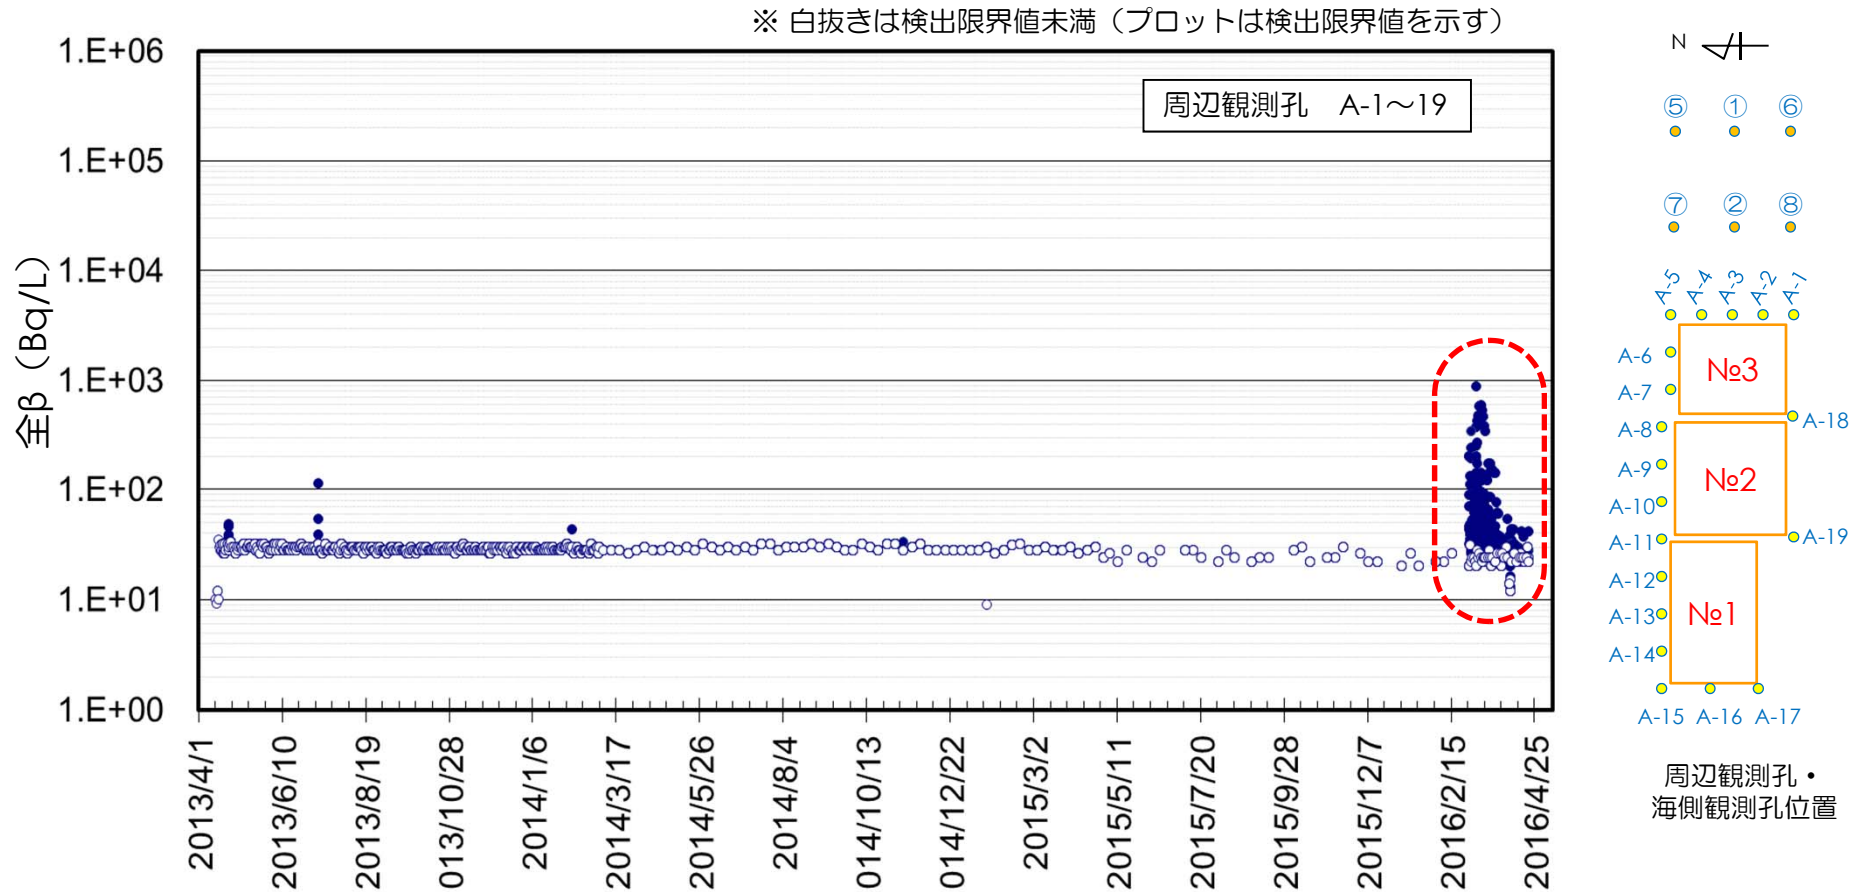
2-1 周辺観測孔の水質経時変化

- 検出限界値未満が継続していたが、2016.3に全β濃度が上昇（最大870Bq/L），その後低下し，現在はほとんどが検出限界値未満

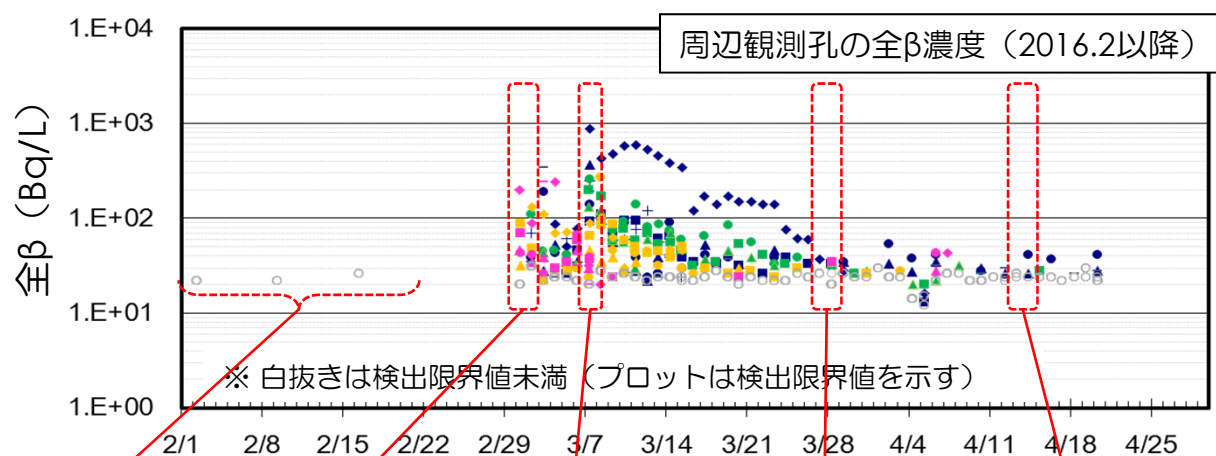
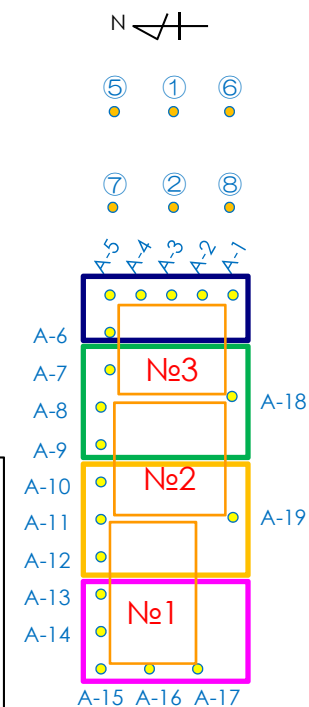
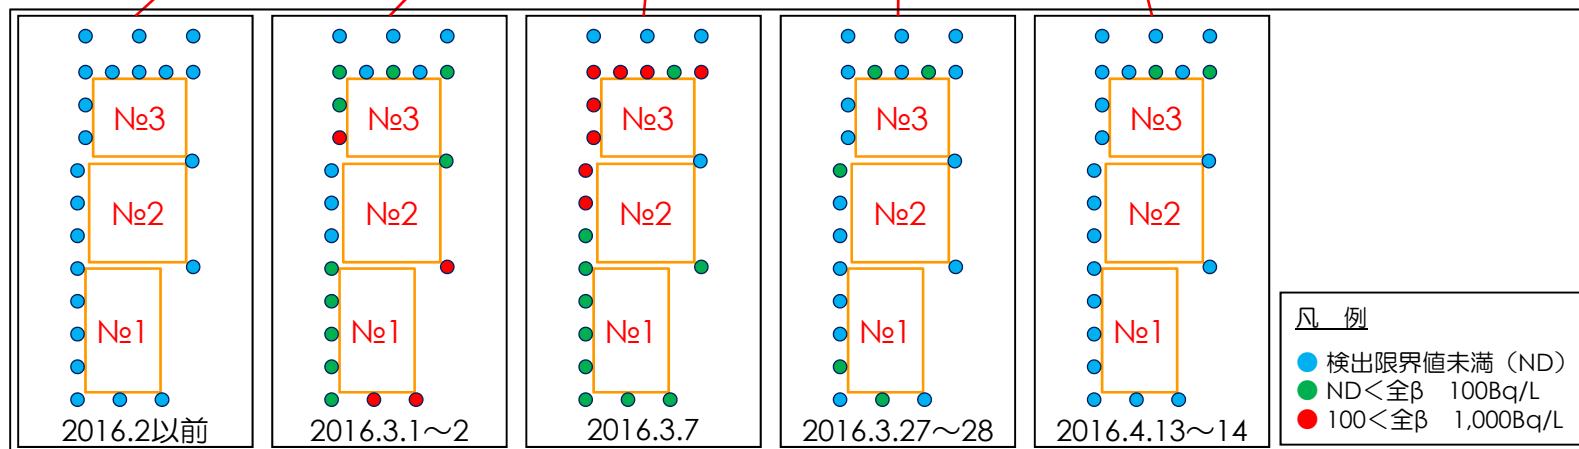
2-2 3月に発生した事象 ー周辺観測孔の全β濃度上昇ー

- 2016.3.1 : No1の南西側観測孔（地下水の上流側）から 10^2 Bq/Lオーダーの全βを検出
2016.3.2 : No1~3周辺の広範囲の観測孔で $10^1 \sim 10^2$ Bq/Lオーダー程度の全βを検出
- その後緩やかに低下し、2016.3下旬には、ほとんどが検出限界値未満となった

- 汚染起源の推定原因について調査したところ、過去の漏えい水の拡散や地表起源の汚染の可能性が考えられるものの、周辺観測孔のみの微小な濃度上昇でもあり、明瞭な汚染源を特定するに至っていない
- 引き続きモニタリングによる監視を継続する

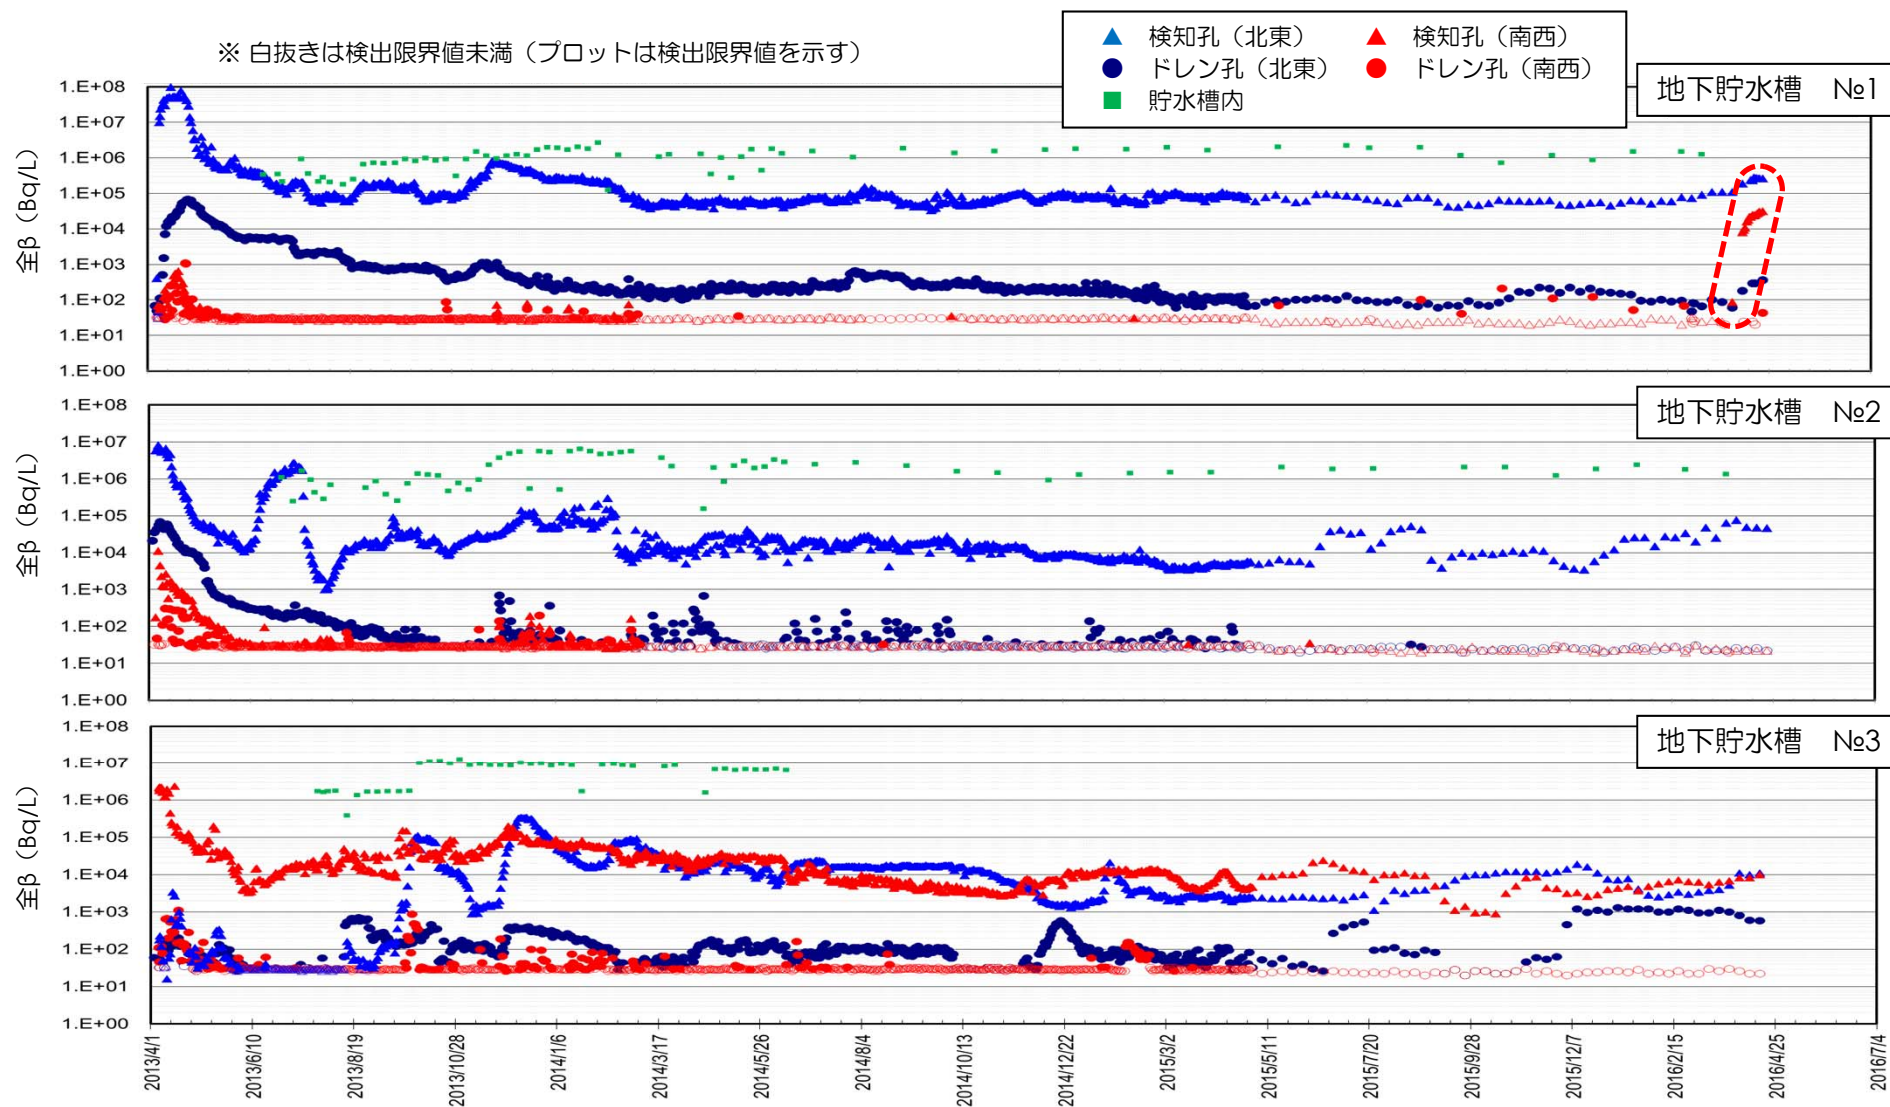
2-3 №1～3検知孔・ドレン孔の水質経時変化

- 2014以降、比較的安定的に推移していたが、2016.4に貯水槽№1の検知孔（南西側）で全β濃度が上昇
- 貯水槽№2,3の検知孔・ドレン孔の全β濃度については、過去の変動範囲内

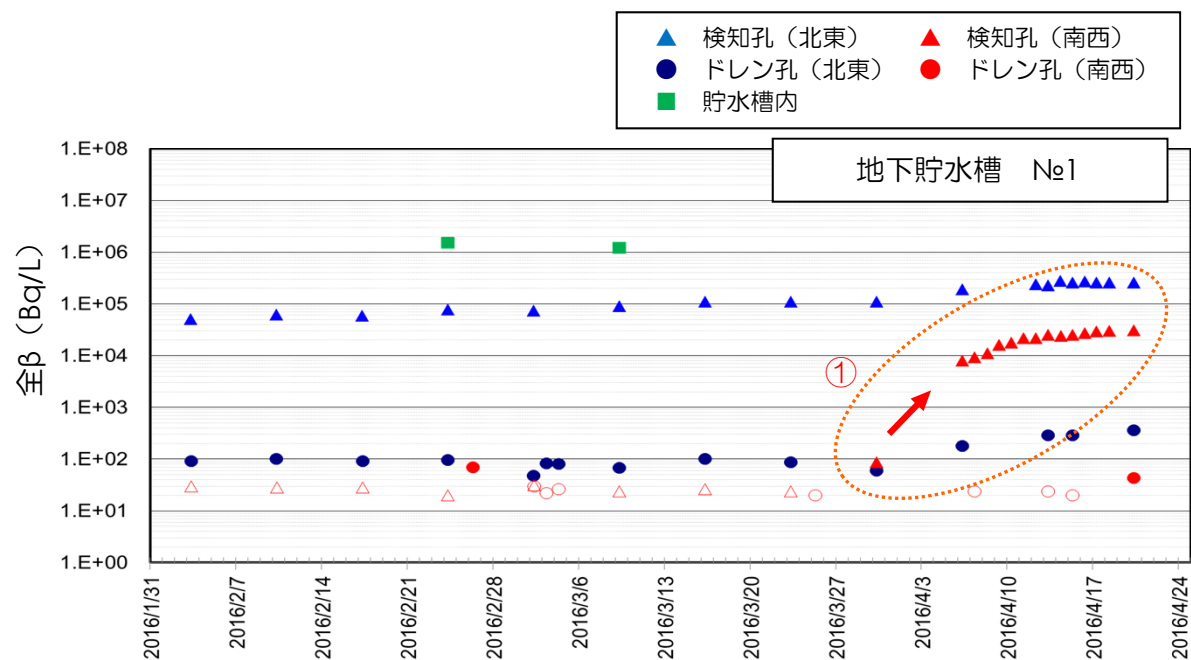
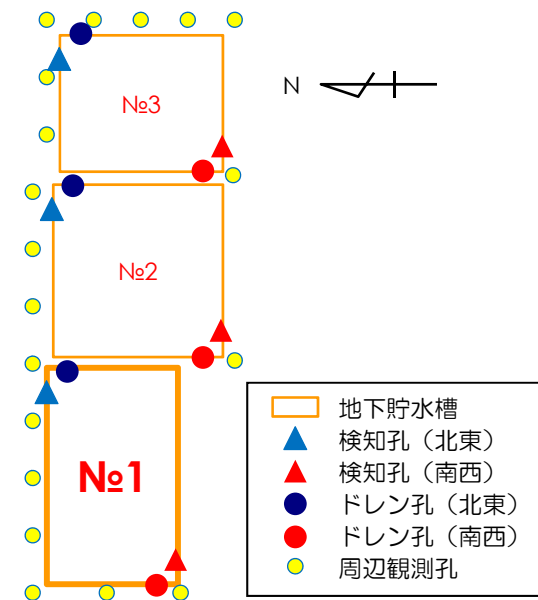
2-4 4月に発生した事象 —貯水槽No1検知孔（南西側）の全β濃度上昇—

- 2016.4.6：検出限界値未満が継続していた貯水槽No1の南西側において、検知孔で8,100Bq/Lの全βを検出し、その後緩やかに上昇が継続（4.21：31,000Bq/L） ...①
- 上記期間において、南西側ドレン孔および北東側検知孔・ドレン孔の全β濃度については、概ね過去の変動範囲内

- 貯水槽№1の検知孔（南西側）の濃度上昇の原因については、新たな漏えい発生の可能性は低く、北東側検知孔付近の漏えい水が南西側に移流・拡散した可能性が考えられるが、特定するには至っていない
- 引き続き、モニタリングによる監視を継続するとともに、原因が特定されるまでの間、汚染拡大防止のため、検知孔（北東）からの水の回収量増加を継続する

- ✓ 周辺観測孔，№1検知孔（南西側）の全β濃度上昇事象についての原因究明とモニタリングを継続するとともに，汚染拡大防止のため，№1～3検知孔・№1ドレン孔からの汚染水回収を継続する
- ✓ 貯水槽内残水のリスクへの対応や敷地の有効活用の観点から，過去に漏えいのあった貯水槽№1～3を解体・撤去する方向で検討を進めている
- ✓ №1～3の解体・撤去に向け，貯水槽の材料・構造を踏まえた検討に着手しており，内部充填も含め，本体の解体作業についての基本的な工法・工程を策定中
- ✓ 作業のための周辺環境整備として，ダスト対策・廃棄物対策等多岐にわたる課題（下記参照）があるものの，これらを解決しながら，解体・撤去を着実に進めていく
- ✓ H6北エリアタンクの使用停止後，当該エリアに隣接する貯水槽№5（未使用）を活用したモックアップ等による工法検討を実施し，解体・撤去作業に着手
- ✓ その他の貯水槽についても，№1～3の作業進捗を踏まえ，取扱いについて検討していくものとする

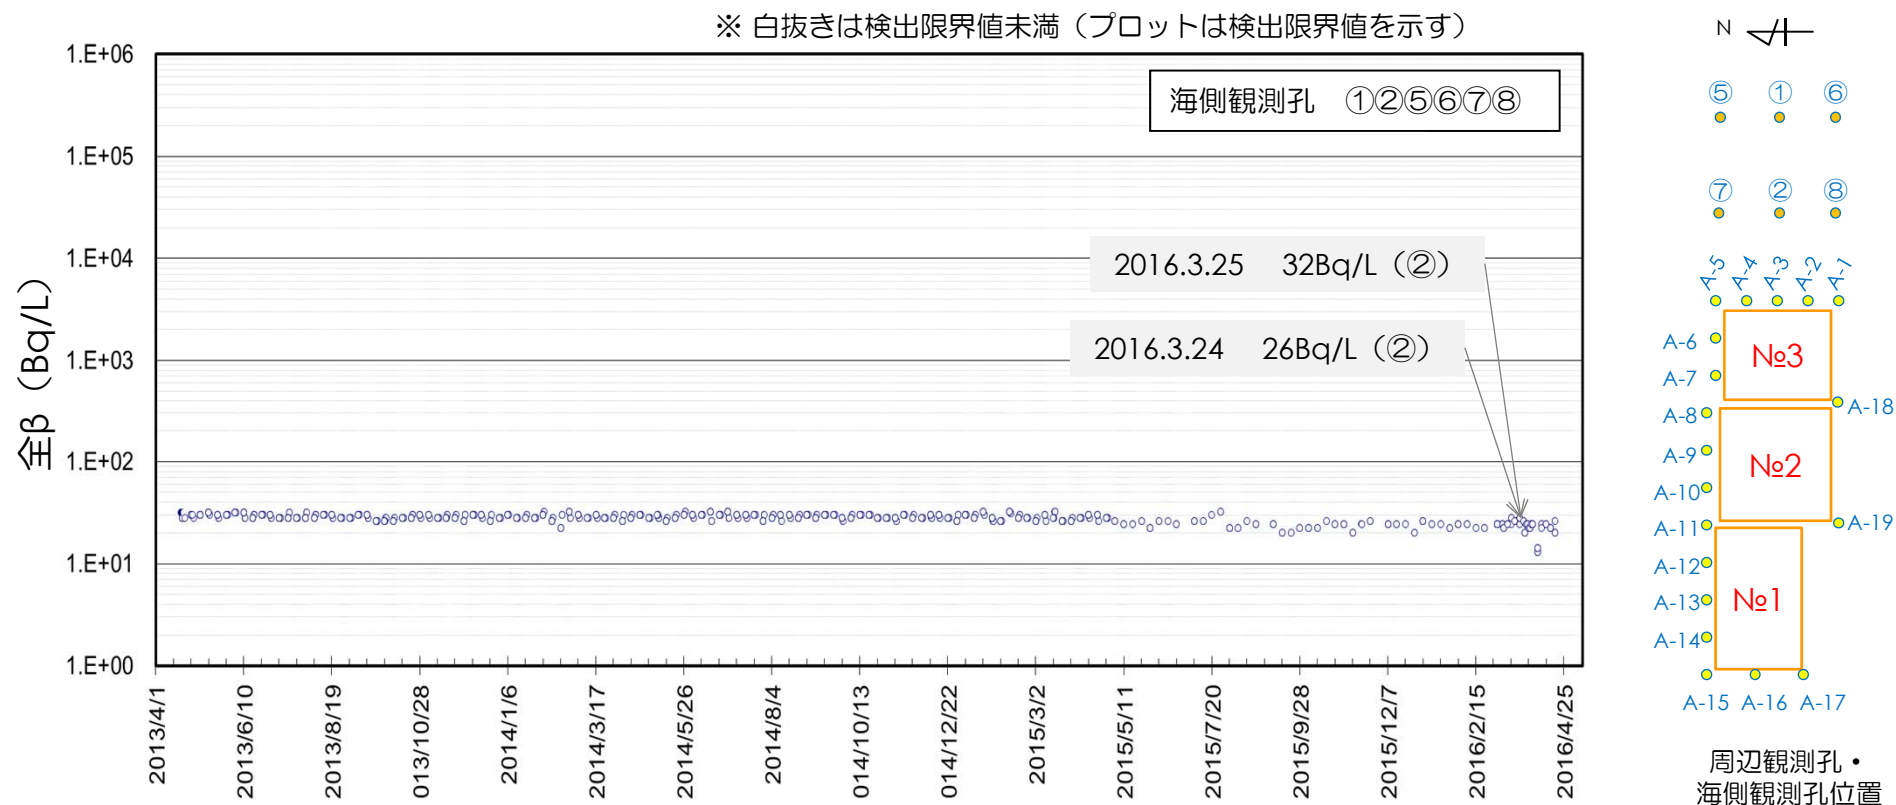
2-5 海側観測孔の水質経時変化

- 貯水槽No1～3及び周辺観測孔の下流側に位置する海側観測孔については、検出限界値未満および検出限界値と同等レベルが継続（検出限界値：約13～32Bq/L）

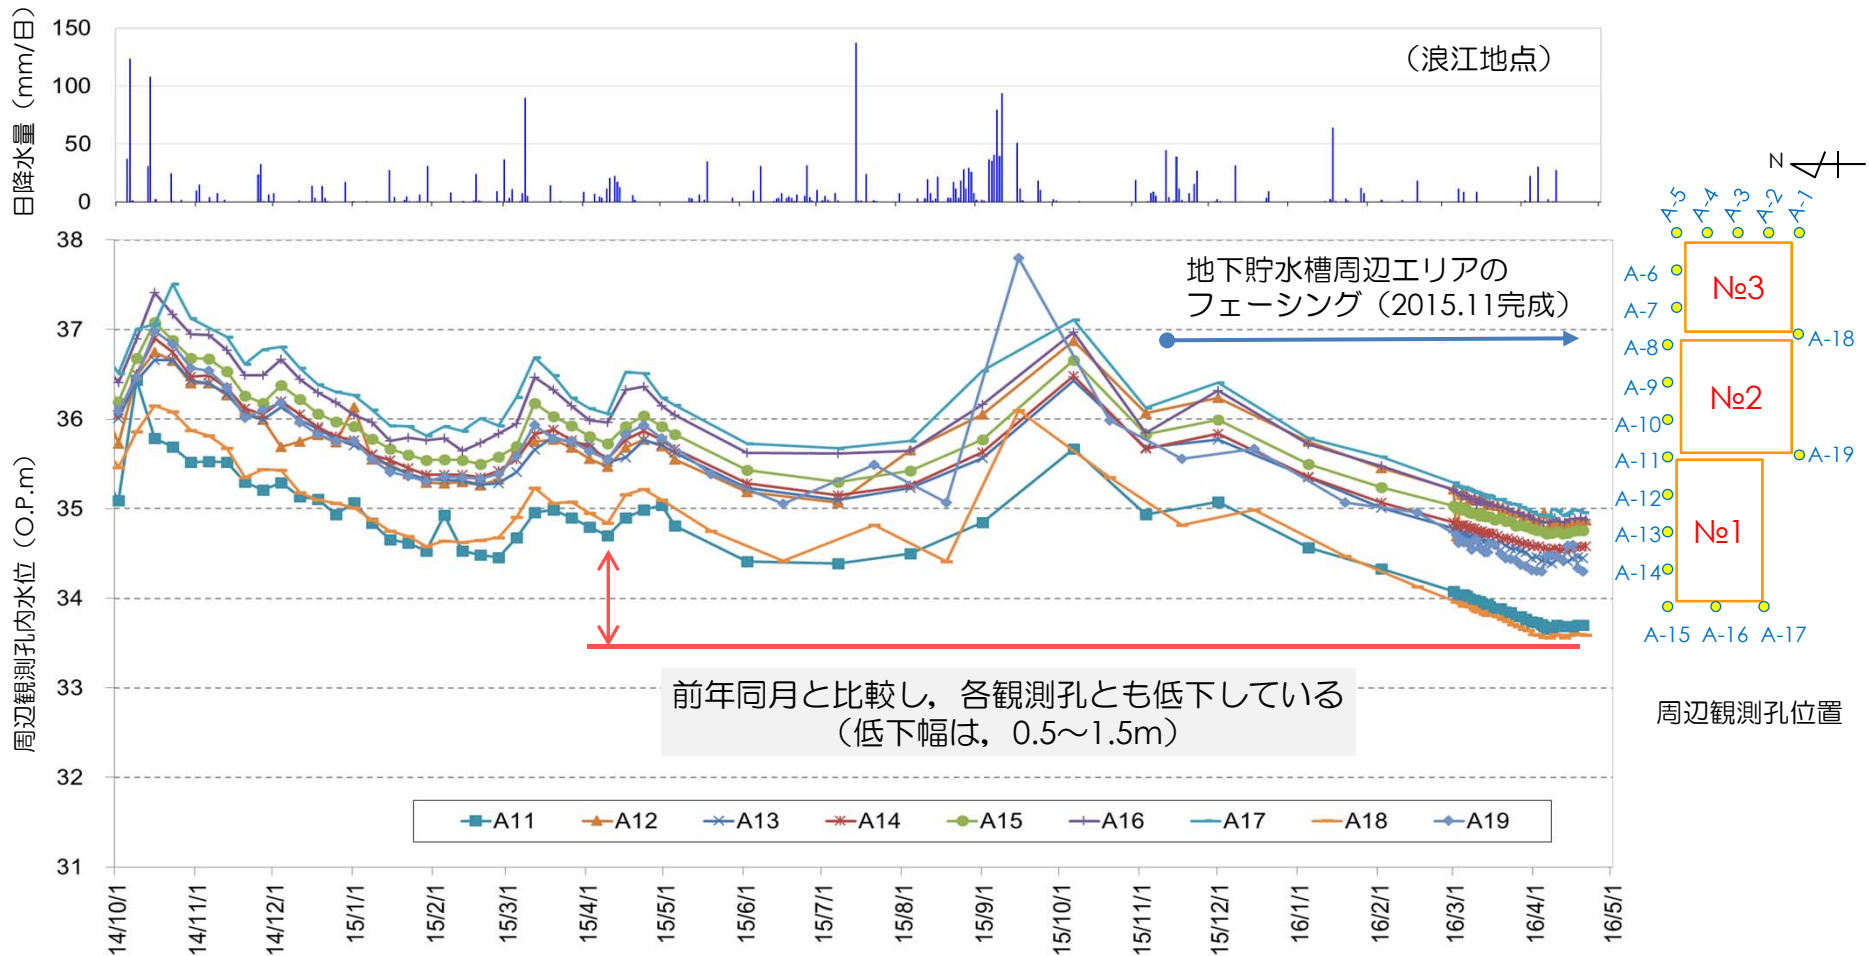
参考② 周辺観測孔の水位経時変化

- 地下水位は夏～秋（豊水期）に上昇し、冬～春（渇水期）に低下
- 地下貯水槽周辺エリアのフェーシング完了により、降雨時の地下水上昇が不明瞭になるとともに、地下水位は前年に比べて低下傾向（4月の比較で0.6～2m程度低下）

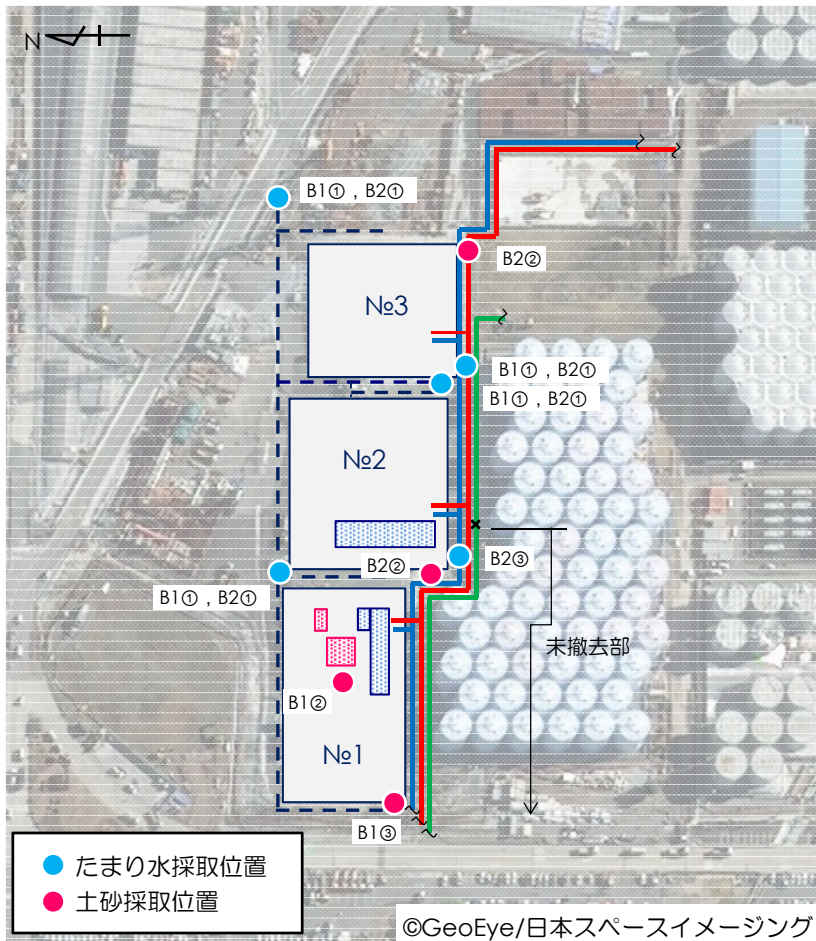
参考③ 地表の汚染に関する調査

検証方法		結果	備考
B1	①地下貯水槽周辺のたまり水の全β濃度を4箇所測定	全てND	ND値：28Bq/L
	②回収土の仮置箇所直下の土砂のSr-90濃度を4箇所、各2層で測定	全てND	ND値： 14~28Bq/kg
	③遮水シート端部の土砂のSr-90濃度を測定	ND	ND値：10Bq/kg
B2	①地下貯水槽周辺のたまり水の全β濃度を4箇所測定	全てND	B1①と同様
	②配管撤去箇所付近の土砂のSr-90濃度を2層で測定	[A-1近辺；No3南東] 30cm深：400Bq/kg 60cm深：270Bq/kg [A-19付近；No2南西] 30cm深：23Bq/kg 60cm深：100Bq/kg	
	③配管撤去箇所付近のたまり水の全β濃度を測定	28Bq/L	ND値：28Bq/L

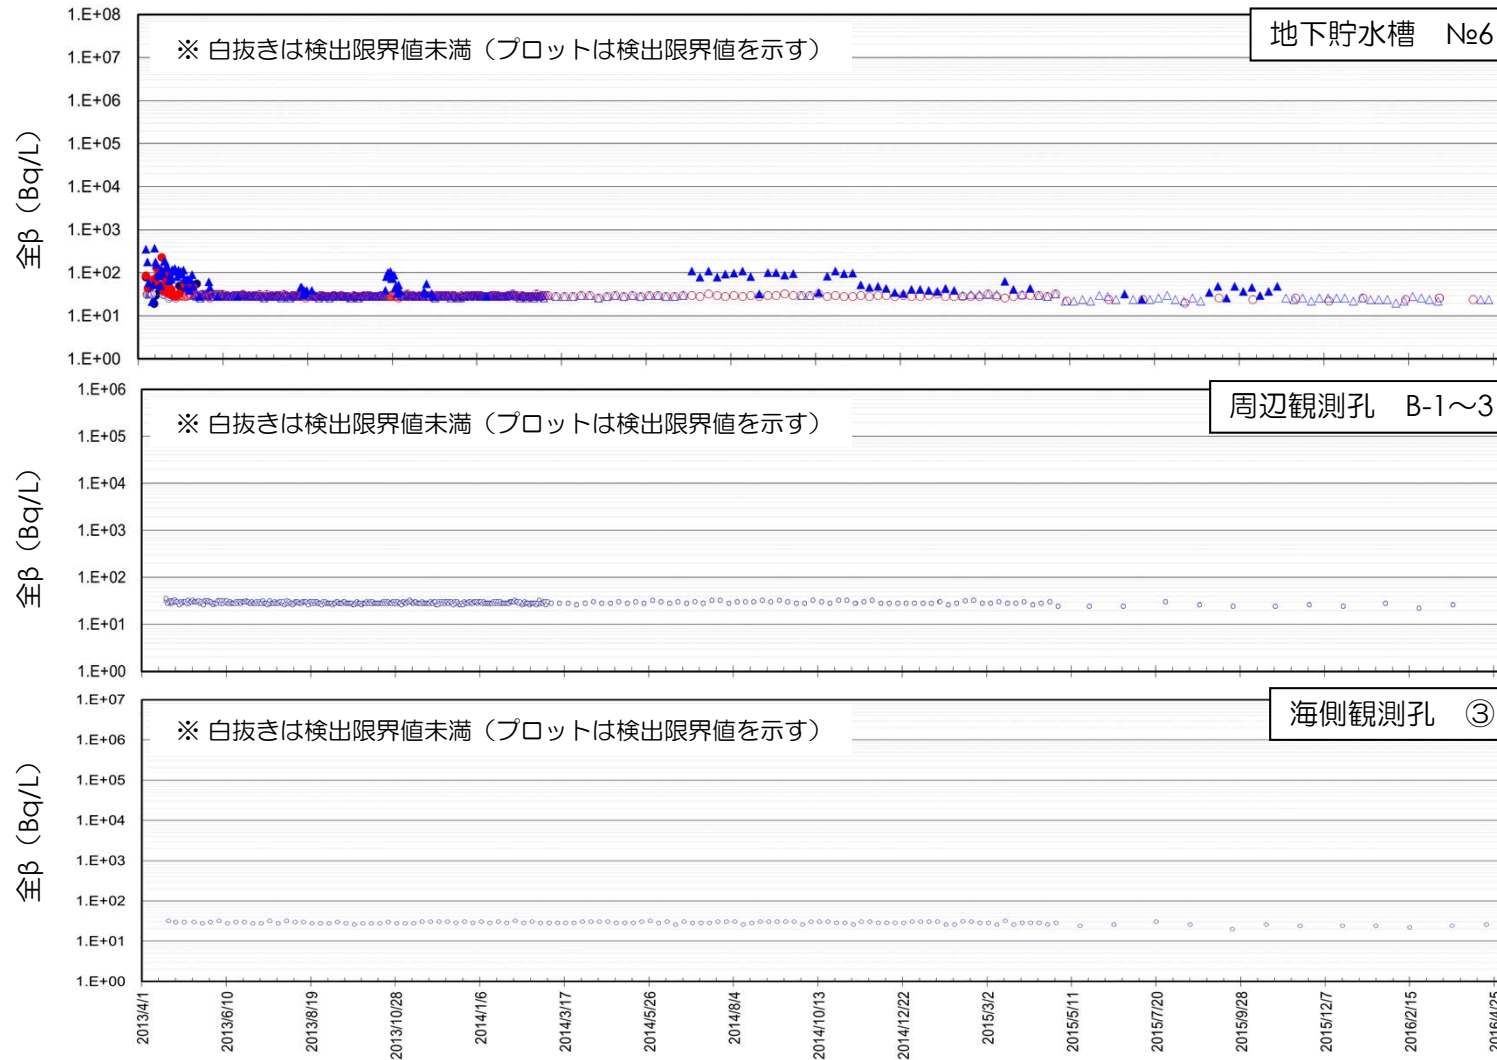
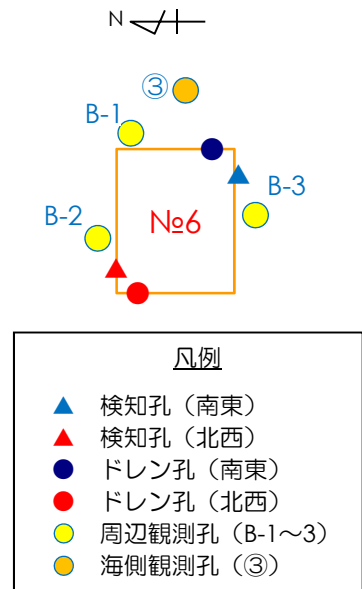
参考④ No6検知孔・ドレン孔並びにその周辺の水質経時変化

- 検知孔（南東）において時折 10^1 Bq/Lオーダーの全 β が検出される他は検出限界値未満で推移
- 周辺観測孔・海側観測孔については検出限界値未満が継続
