高温焼却炉建屋内における 堰内漏えいについて

2016年4月25日

東京電力ホールディングス株式会社

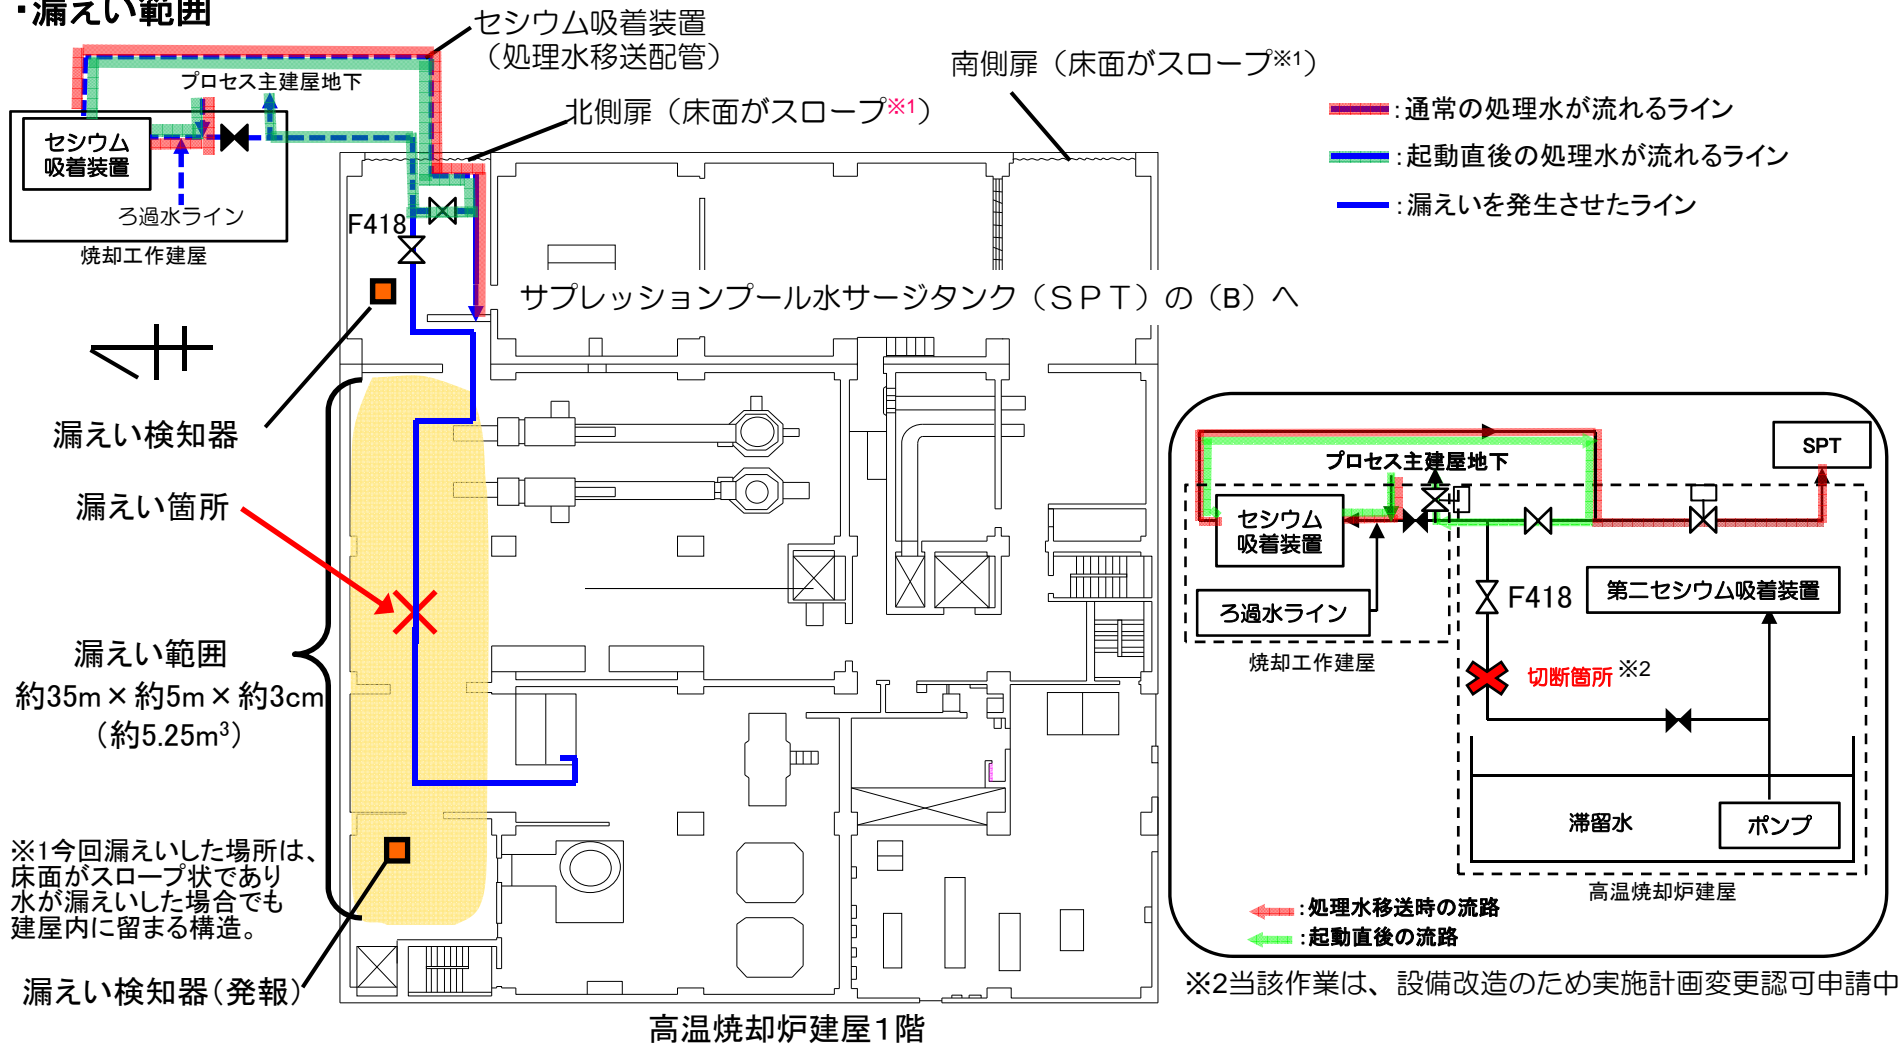
・漏えい範囲

・漏えい量: 約 5.25m³ (約35m × 約5mの範囲に深さ最大3cm程度の水が漏えい)

・漏えい水の分析結果: ¹³⁴Cs: 6.3 × 10⁴ [Bq/リットル] ¹³⁷Cs: 3.2 × 10⁵ [Bq/リットル] 全β: 4.8 × 10⁵ [Bq/リットル]

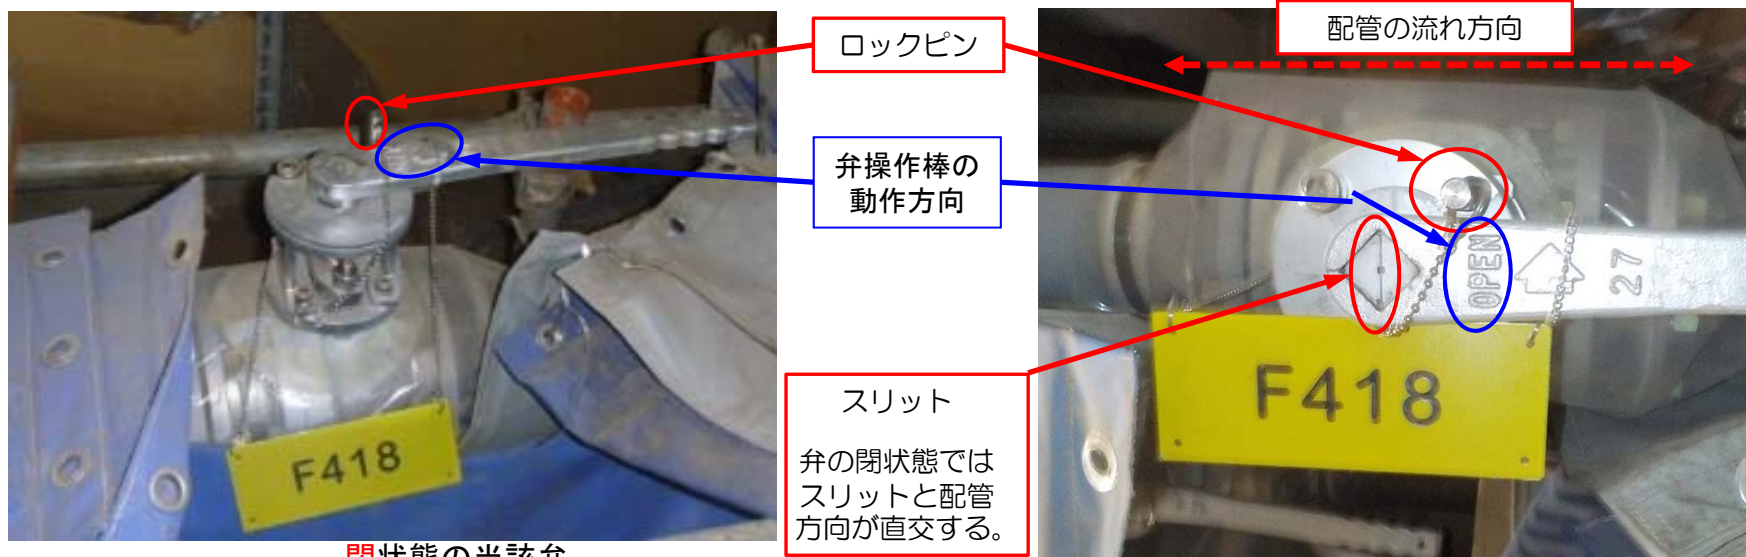
(1) 当該弁の開閉状態

工事会社作業員より、2016年3月23日、当該配管の切断作業を開始する前に、当該弁のスリットが配管の流れ方向と直交であり、当該弁が閉状態となっていた旨の回答を得ている。しかし、漏えい発生後、当社工事監理員が現場で確認したところ、当該弁は開いていた。
