福島第一原子力発電所 G 6 タンクエリア移送配管からの  
ストロンチウム処理水の滴下について

2016年4月27日

東京電力ホールディングス株式会社

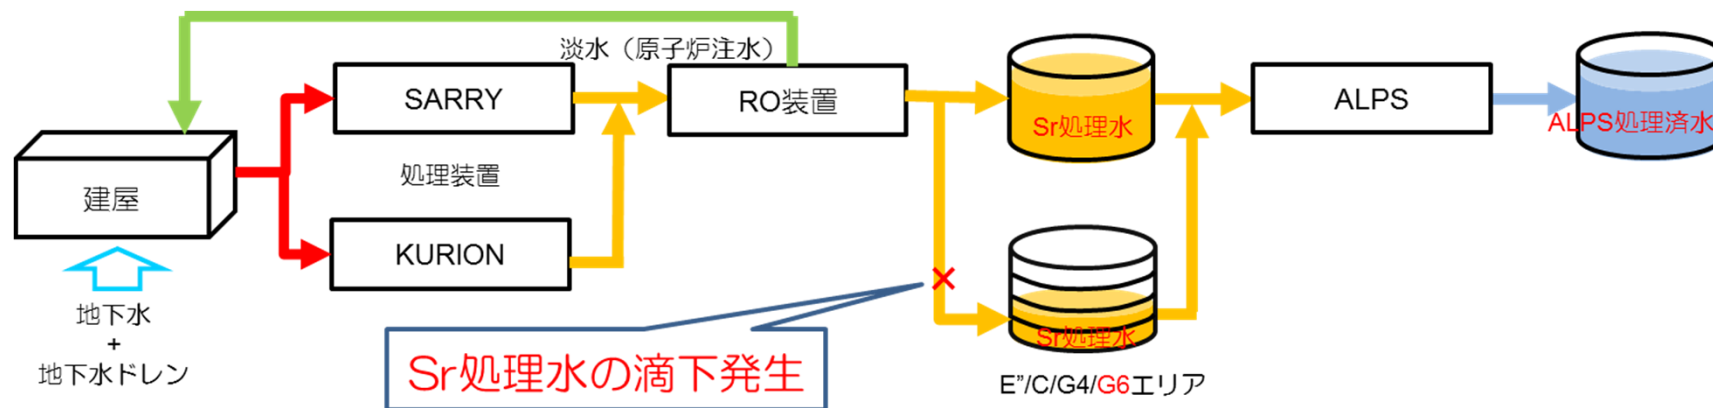
系統概要図

- G6エリアタンクへの移送配管からストロンチウム ( Sr ) 処理水の滴下を確認
- 漏えい水の放射能濃度は以下の通り
  - 全ベータ :  $2.6 \times 10^5$  Bq/L
  - セシウム-134 :  $1.1 \times 10^3$  Bq/L
  - セシウム-137 :  $5.1 \times 10^3$  Bq/L
  - コバルト-60 :  $1.5 \times 10^3$  Bq/L
- 漏えい量
  - 約2.7Lと推定 ( 1滴 / 1秒が90分継続したと想定 )
  - 最も近いC排水路までは約70m離れており、海へ接続する排水路への排出はない。

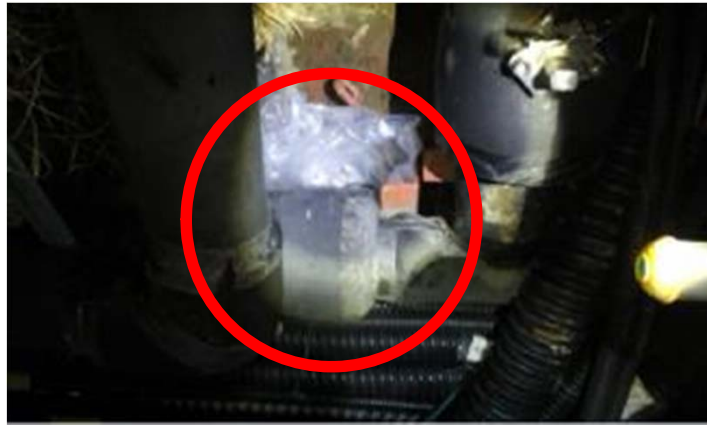
応急措置前

- 17:15頃 G6エリア移送前の配管構成を確認（G4エリアからの切替、手順書に基づく弁操作、ラインの確認）
- 17:45 G6エリアへの移送操作開始  
(ポンプ起動後、自動停止したことからエアー噛み込みで移送ができていないと考え、再度ラインチェックとポンプの再起動を繰り返した)
- 18:00頃 当該移送ラインから漏えいがないことを確認
- 18:54 G6エリアへの移送操作停止 (以降、ポンプ起動なし)
- 19:20頃 G6エリアタンクへの移送配管で水の滴下を確認（1滴 / 1秒）  
速やかビニール養生実施
- 19:39 漏えい箇所を弁により隔離完了
- 22:00頃 応急処置実施（吸水材・土嚢設置等）

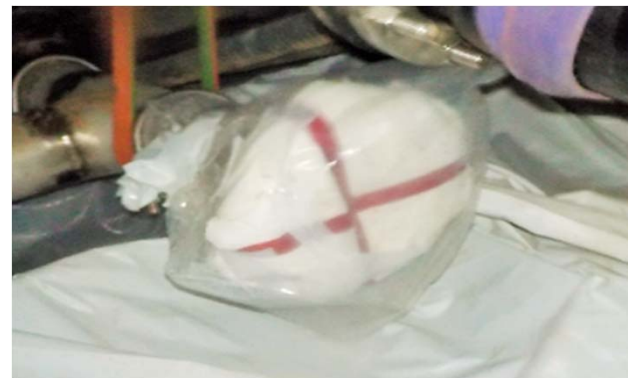
当該配管内および養生内の水の回収を行い、漏えいの停止を確認した。

（回収水：配管内 - 約 0.5 m<sup>3</sup>、養生内 - 吸水材 ~ 約 12 L、養生ビニール内 ~ 約 2 L）

- ・ また、開口部に対して閉止板および吸水材を設置。

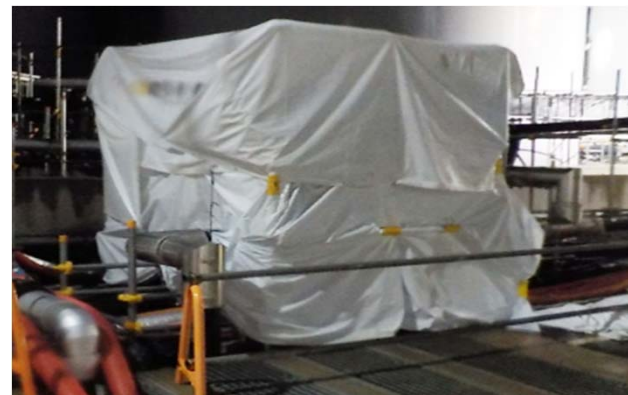
漏えいした配管下部の汚染土壌を回収し、土壌表面がほぼバックグラウンド同等レベル以下となったことを確認した。回収部位は、汚染の無い土嚢により復旧した。（汚染土壌：約 0.3 m<sup>3</sup>）

< 土壌回収前後の線量率の状況 > 地表面で測定

回収前) ガンマ線：0.10 mSv / h

ベータ線：0.10 mSv / h

回収後) ガンマ線：0.01 ~ 0.02 mSv / h

ベータ線：0.00 mSv / h

なお、汚染土壌の回収は、降雨を配慮してシートによるテントを製作し、降雨による汚染拡大を防止したうえで実施した。

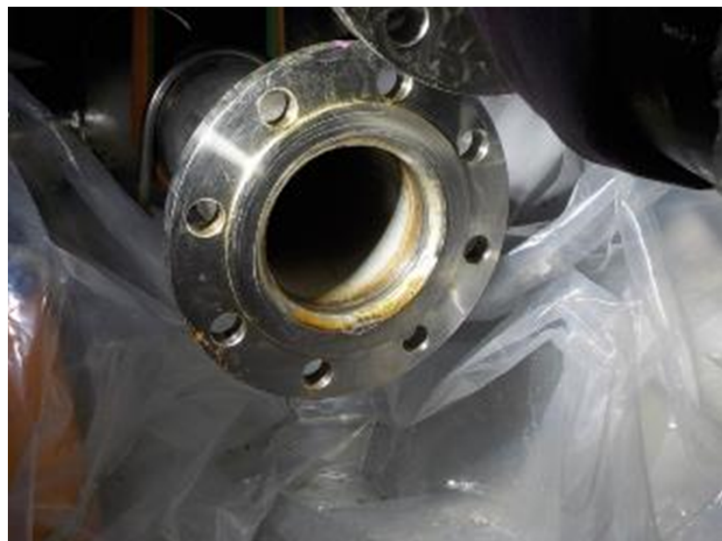
フランジ部 (鋼管側)

発生要因	調査結果
1	PE管からの漏えい	<p>養生等取り外し時にPE管部からの漏えいのないことを確認した。また、フランジ開放時に外観目視点検を実施し、変形、割れ等の損傷がないことを確認した。</p>
2	フランジ部からの漏えい	<p>養生等取り外し時に鋼管側フランジ部よりにじみがあることを確認した。フランジ開放の結果、ガスケットの鋼管側の面に漏えいの痕跡を確認した。但し、ガスケットには変形、割れ等の損傷はなく、鋼管フランジ部も若干の腐食は確認されたものの、ガスケットシール面に影響を及ぼすようなものではなかった。</p> <p>なお、当該フランジは、H25.5.18インサービス以降、点検実績はないが、数年程度で劣化するものではなく、実際も劣化は認められなかった。(通常のフランジの点検周期は標準的なもので10年以上)</p>
3	鋼管からの漏えい	<p>養生等取り外し時に鋼管部からの漏えいのないことを確認した。また、フランジ開放時に外観目視点検を実施し、変形、割れおよび腐食等の損傷がないことを確認した。</p>

- 当該フランジ部のガスケットを交換し、漏えい確認を行い異常のないことを確認したことから、系統として移送可能な状態に復旧した。
- 従前より、水移送時には系統監視を行うとともにパトロールを行い漏えいの早期発見に努めているが、今回のようにポンプの起動・停止を繰り返して使用を再開したフランジ部については、より入念にパトロールを行い早期発見に努め迅速な対応につなげる。また、引き続き配管の信頼性向上対策を進めるとともに、フランジ部に対し、年1回程度の頻度で保温材を取外した状態での外観点検（吸水材、フランジの状況確認）を計画・実施する。

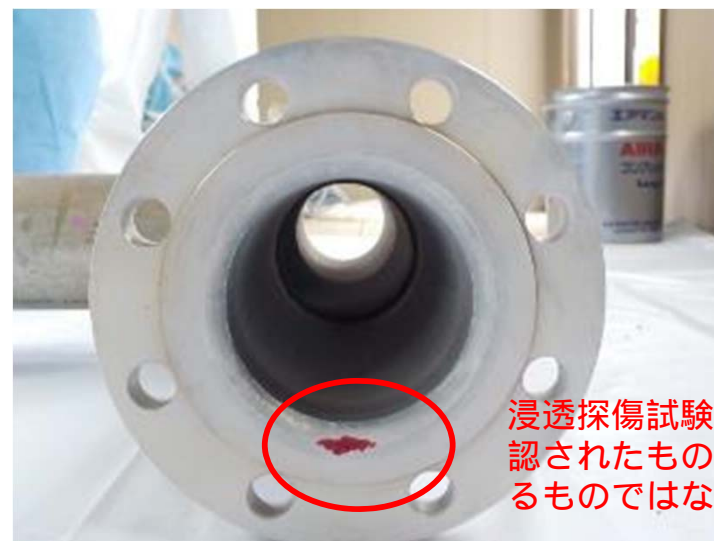
フランジ部 (鋼管側) 浸透探傷試験結果

浸透探傷試験の結果若干の腐食が確認されたものの、シール面に影響するものではない。

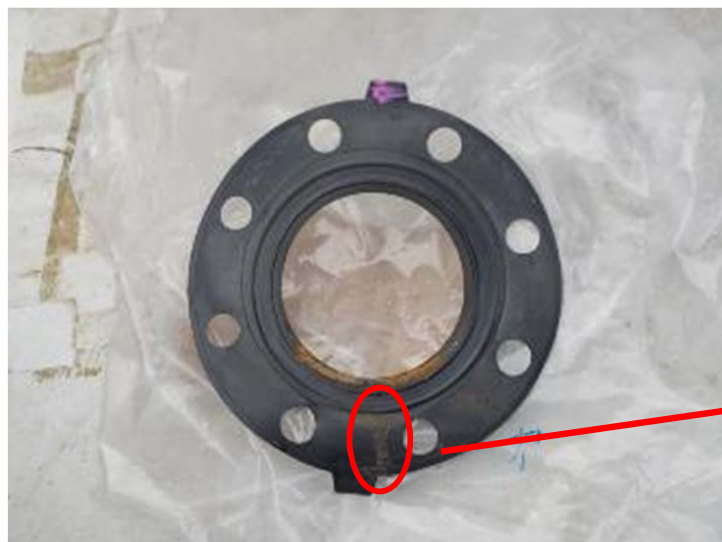
ガスケット (鋼管側面)

- 原因調査の結果、配管フランジ（鋼管側）より漏えいの痕跡が確認されており、配管フランジ部の鋼管側からの漏えいであることが確認された。
- 配管フランジ部（鋼管側）には若干の腐食が確認されているものの、ガスケットシール面に異常はなく、ガスケット自体も変形、割れおよび異物噛み込み等の異常は確認されなかった。
- 鋼管他フランジ部もあわせて確認したものの異常は確認されず、またフランジ面も長期間漏えいが継続したような有意な変色もみられなかった。
- 以上のことから、今回の滴下は、ガスケットおよびフランジの状況から、比較的新しい漏えい痕であり、最高使用圧力には至らないものの、今回のポンプ起動停止の脈動により、漏えいを助長した可能性が考えられる。

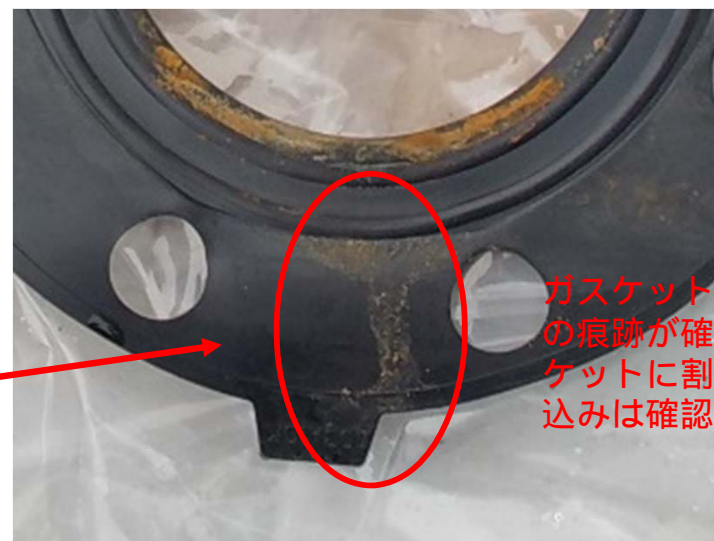
ガスケット (鋼管側面) 拡大

ガスケットの鋼管側の面に漏えいの痕跡が確認された。但し、ガスケットに割れ、変形、異物の噛み込みは確認されなかった。
