< 参 考 資 料 >  
2 0 1 6 年 9 月 1 日  
東京電力ホールディングス株式会社

# 陸側遮水壁 補助工法について

# 海側施工箇所・状況

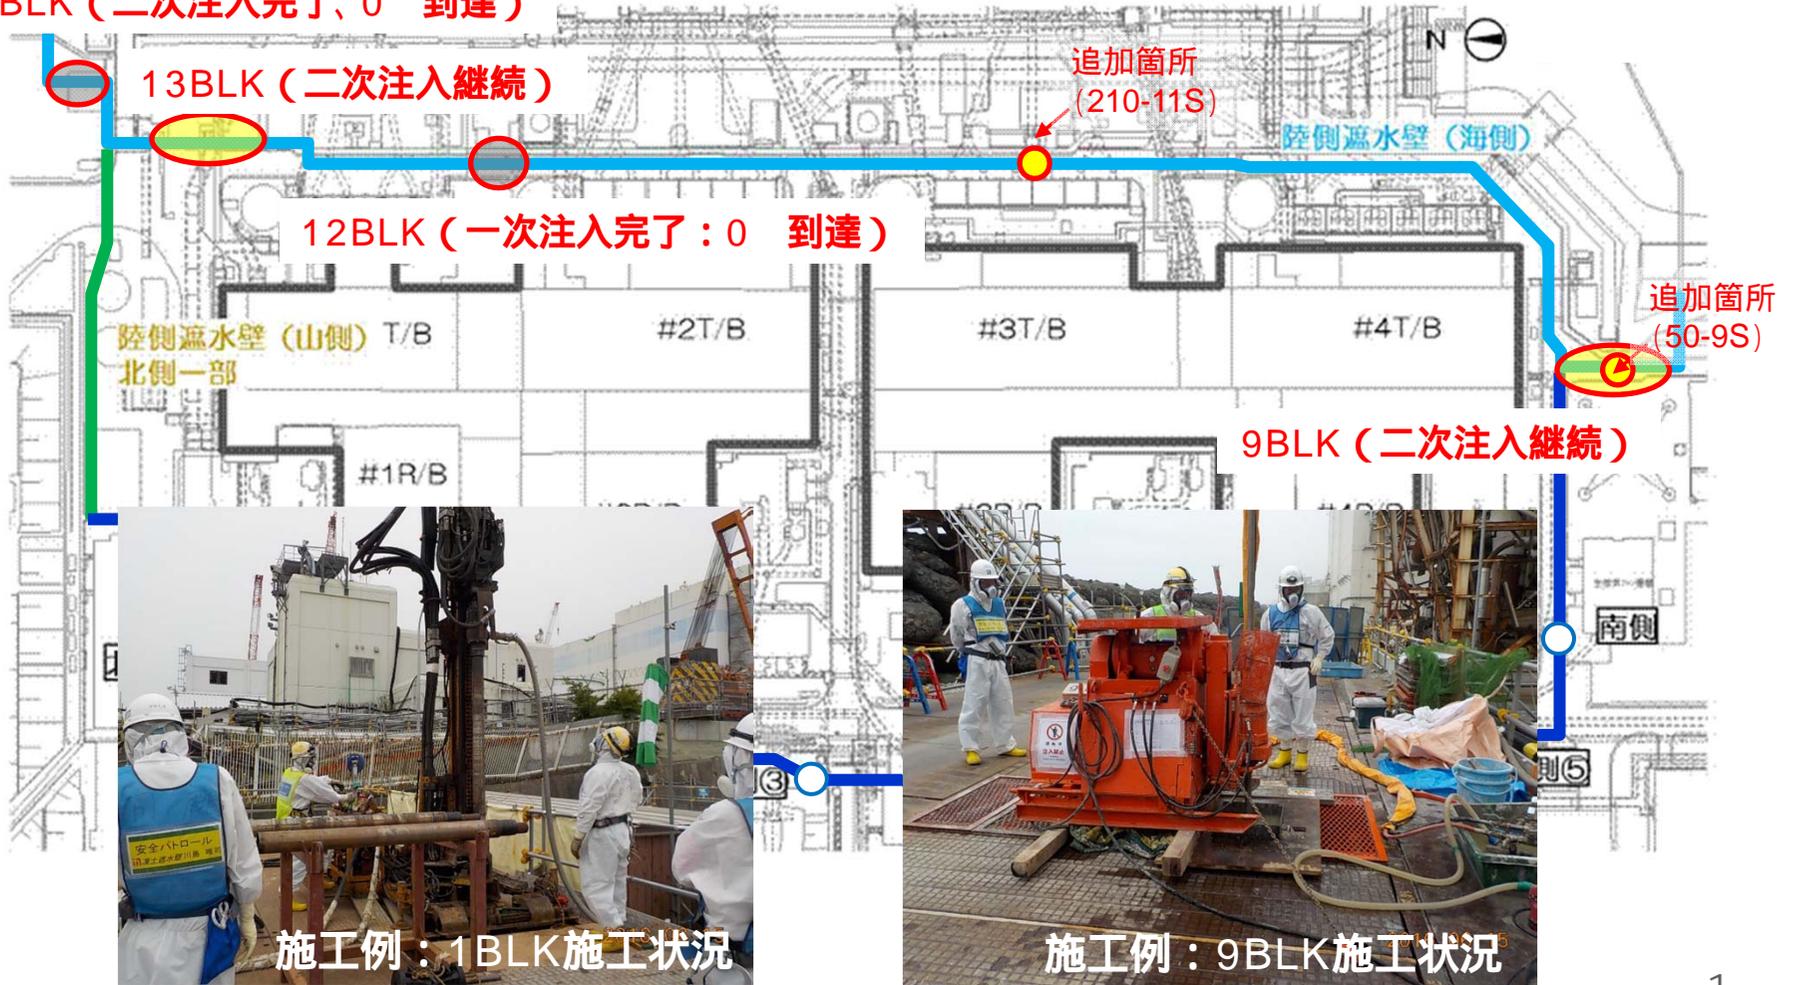
1BLK (二次注入完了、0 到達)

6月6日から補助工法を実施し、1BLKや12BLKなどでは凍結が進み、0 以下に到達。  
一方、9BLKや13BLKでは測温管位置での温度低下が若干遅れている箇所があるため、二次注入を  
継続する。更に、台風の降雨により温度低下が停滞している2箇所についても補助工法を実施する。

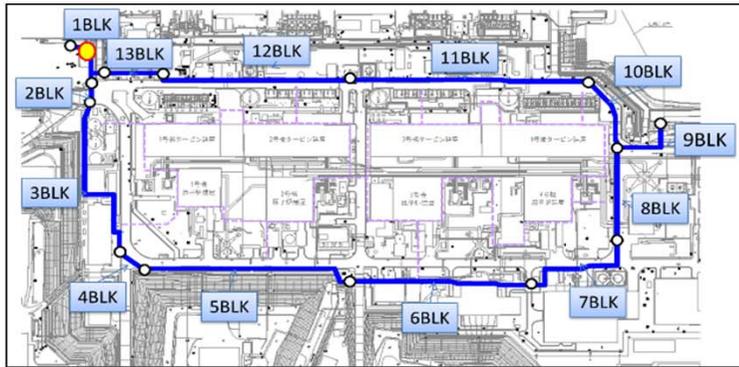
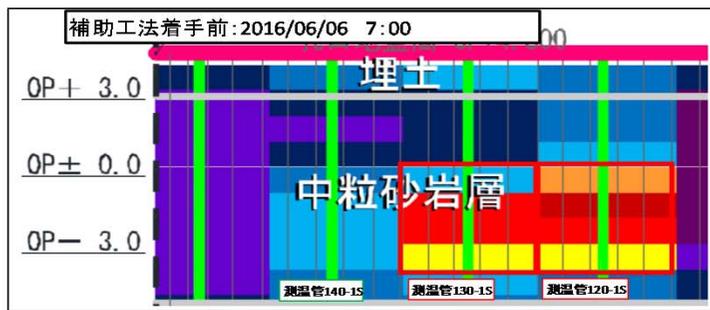
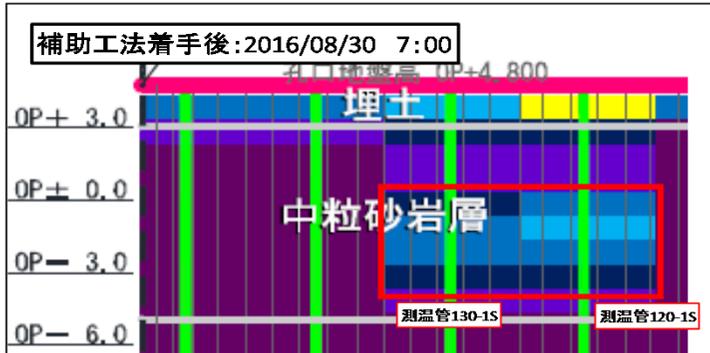
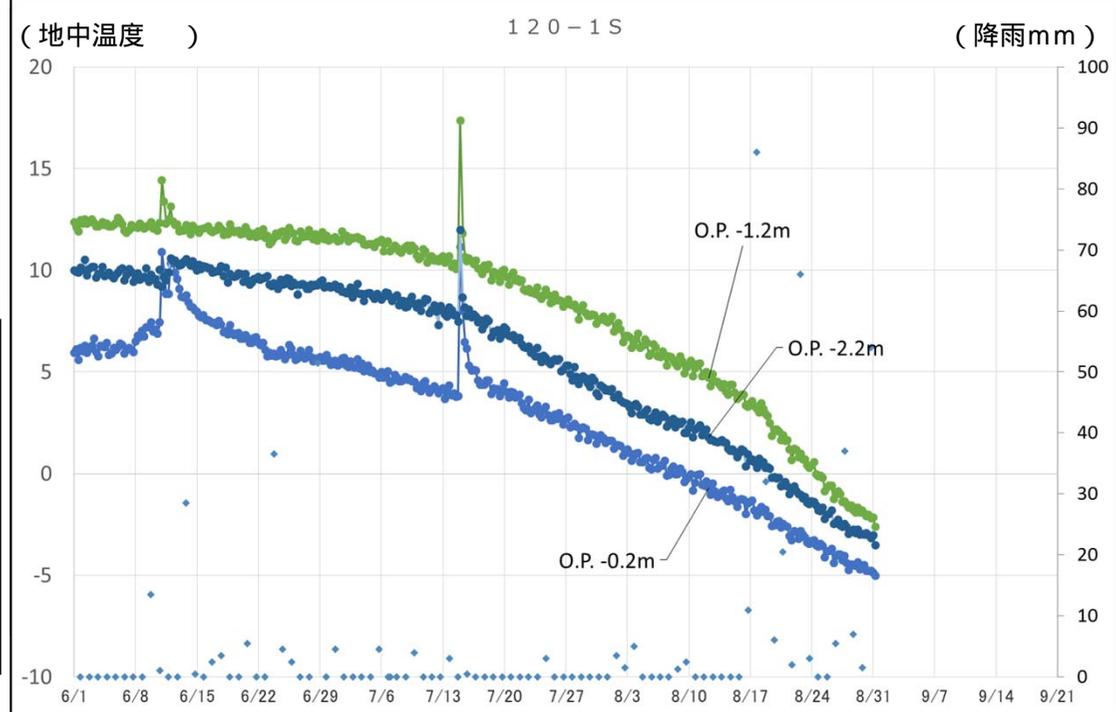
# 注入完了例 (1BLK)

【120-1S】  
120-1S,130-1S共に0 に到達している。

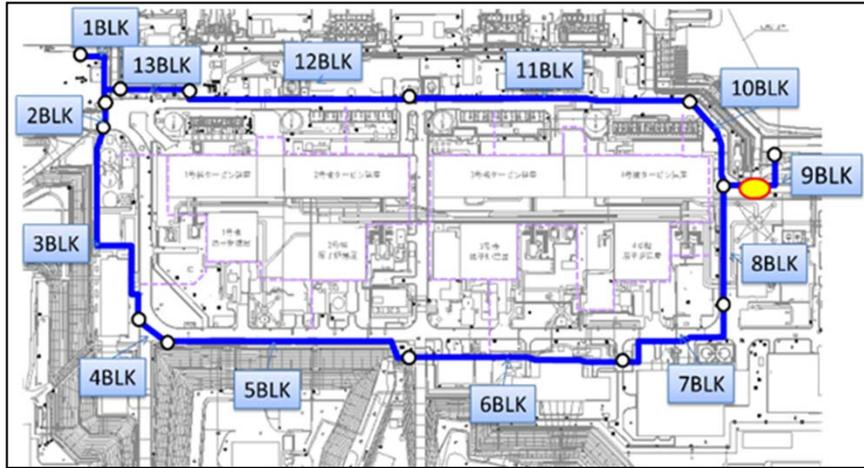
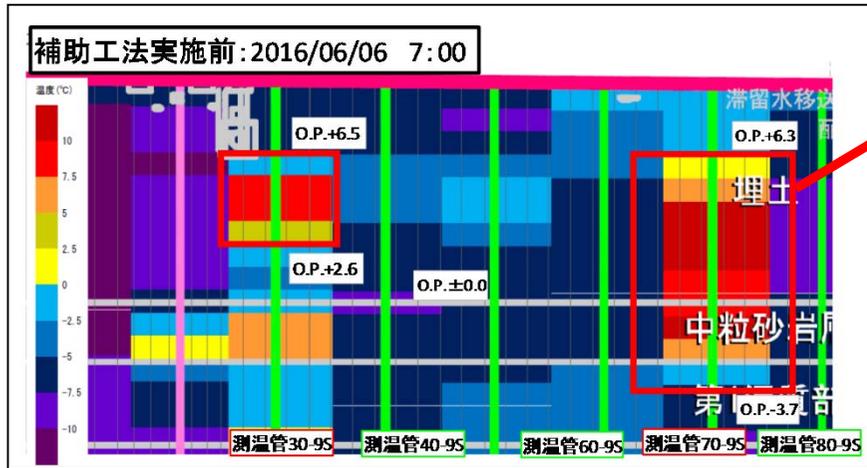
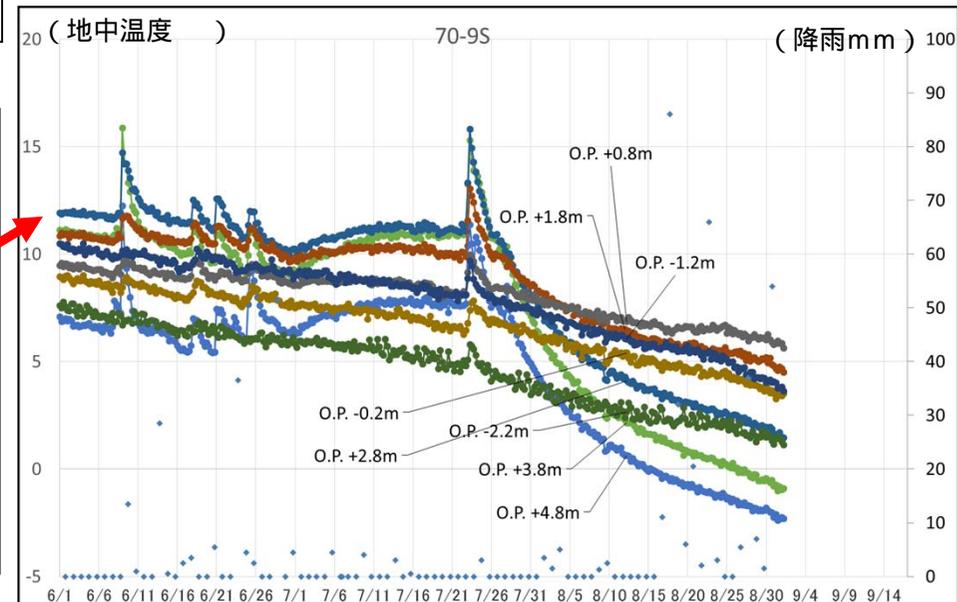
# 補助工法継続箇所例 (9BLK)

【70-9S】  
 全体的には低下傾向を示しているが、深度によって低下量が鈍い層も見受けられるため、二次注入を継続する。

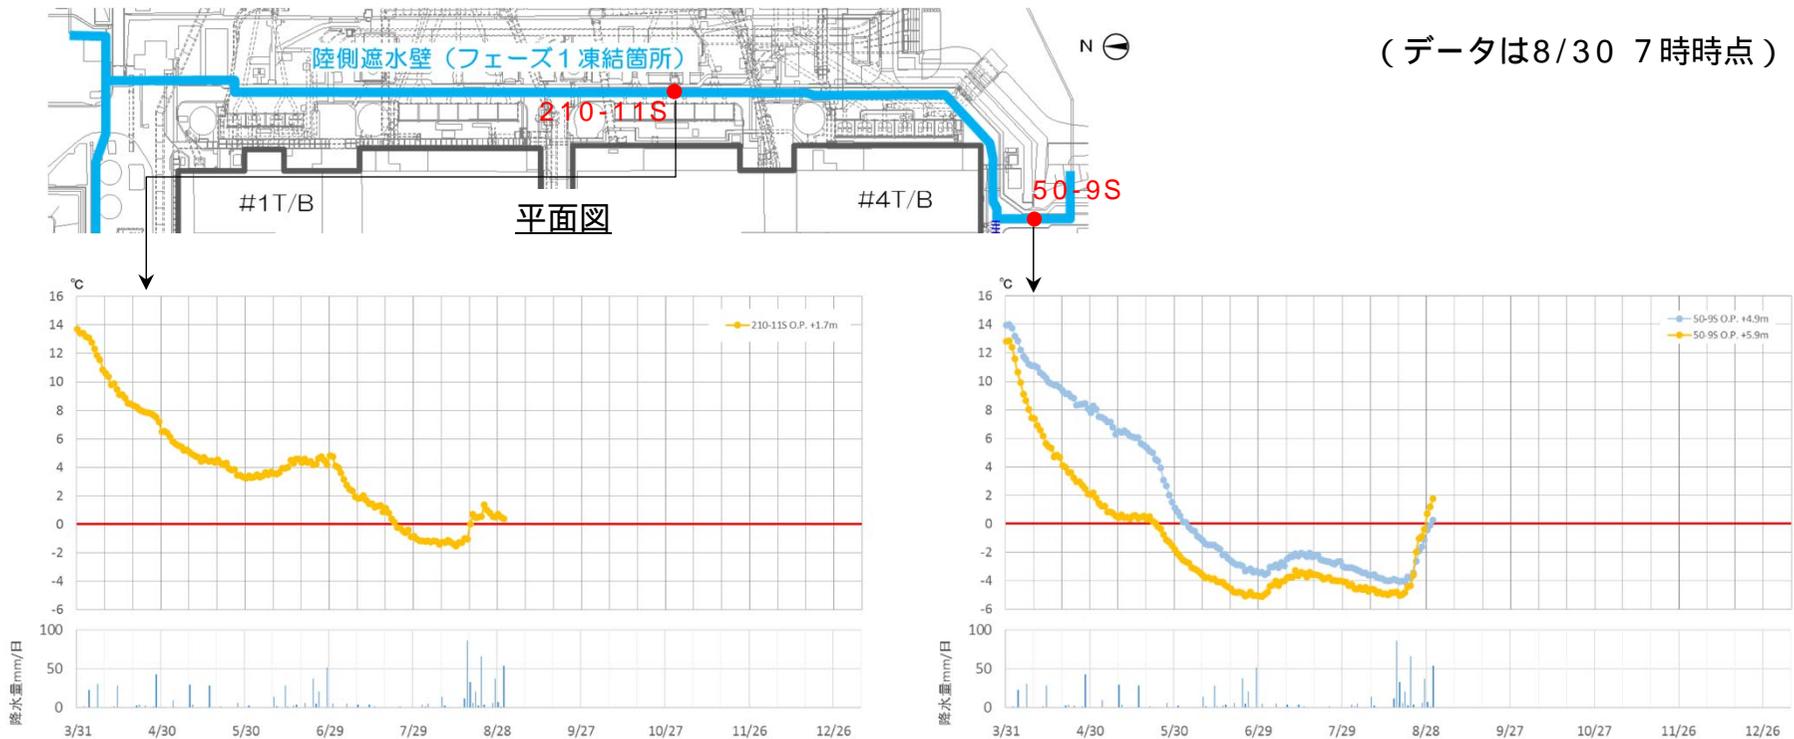
# 追加箇所

8月17日の台風7号以降の降雨に伴い、測温管位置の温度が0よりやや低い温度で停滞していた箇所において温度の上昇が認められた。当該箇所についても温度低下を促進させるため、前述の溶液型の材料で補助工法を予定している。
