福島第一原子力発電所 66kV双葉線引留鉄構の 一部損傷の対応状況について

2016年9月5日

東京電力ホールディングス株式会社

1 . 66kV双葉線引留鉄構の台風対策について

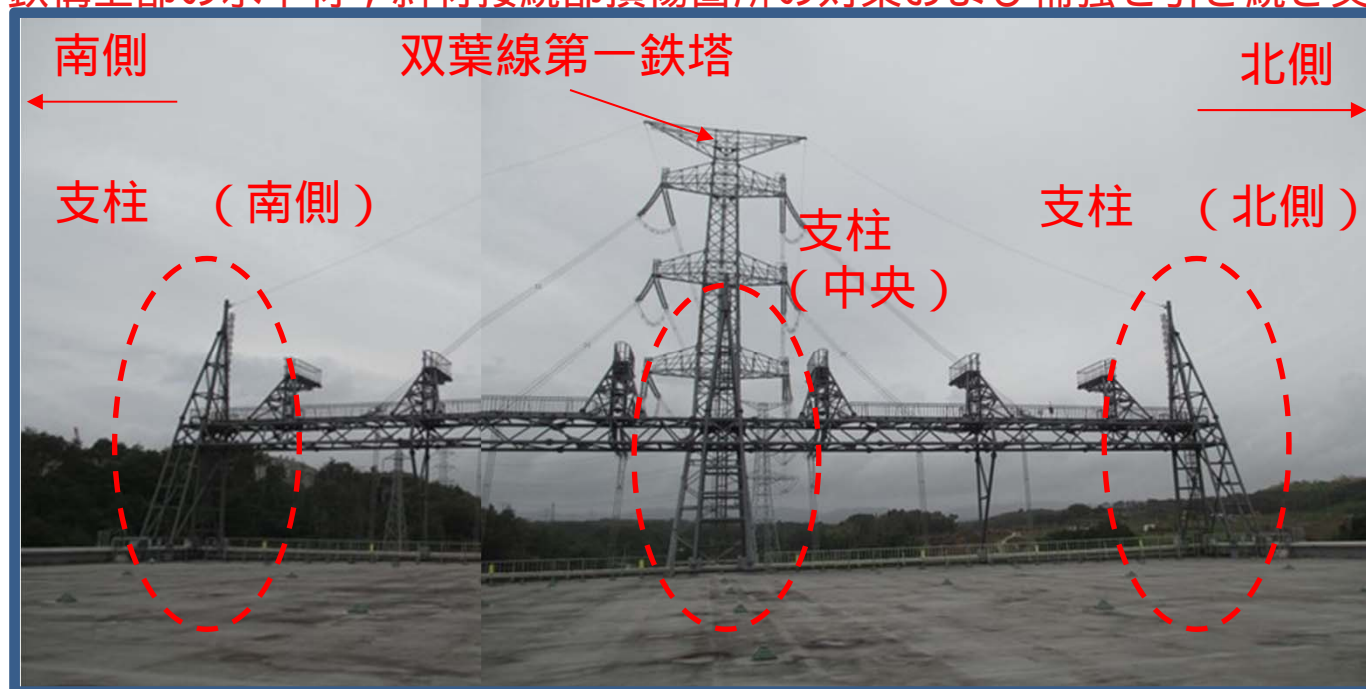
5,6号開閉所屋上から見た引留鉄構の外観

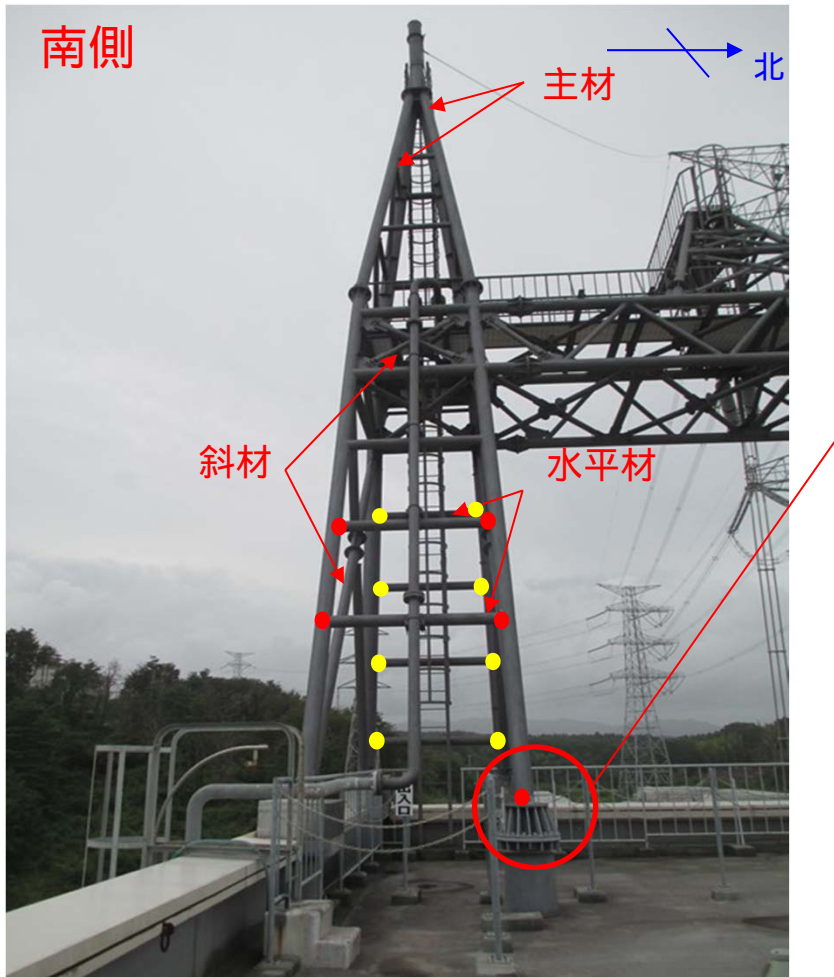
○支柱 (南側)

● 損傷箇所：東側
(写真手前)

● 損傷箇所：西側
(写真奥)

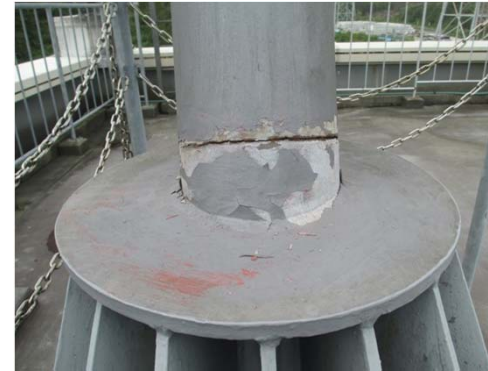
対策前

支柱主材の拡大写真

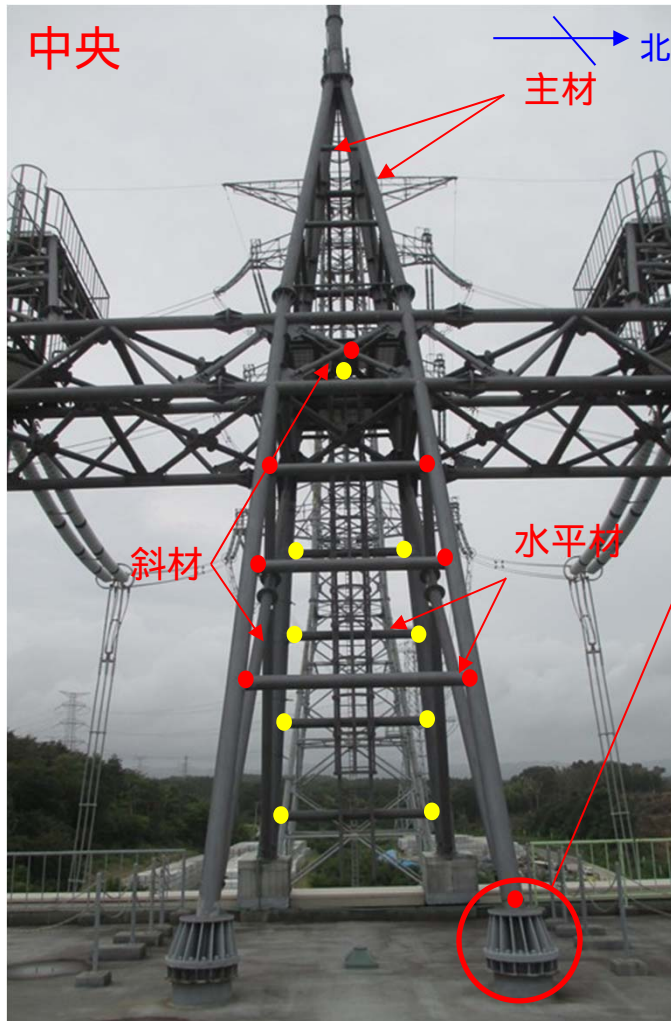
○支柱 (中央)

- 損傷箇所：東側 (写真手前)
- 損傷箇所：西側 (写真奥)

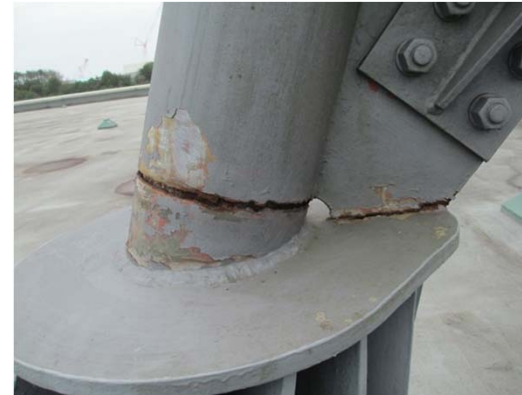
対策前

支柱主材の拡大写真

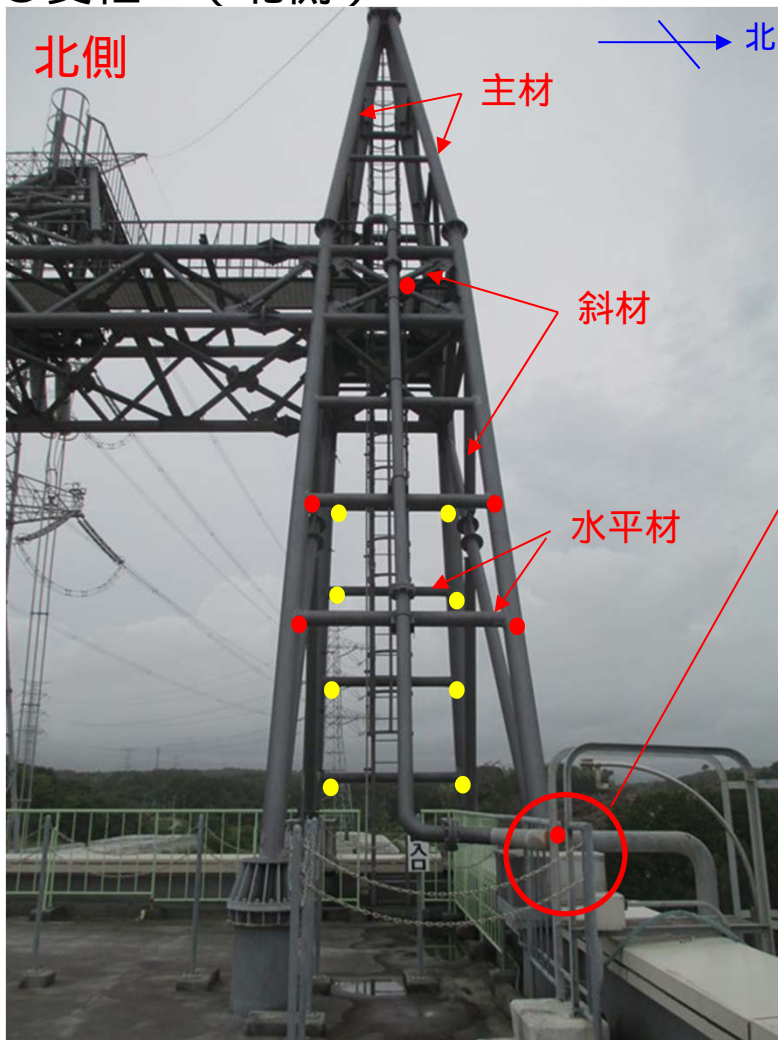
○支柱 (北側)

● 損傷箇所：東側 (写真手前) ● 損傷箇所：西側 (写真奥)

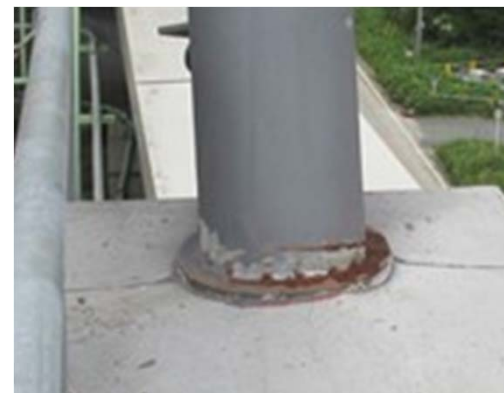
対策前

支柱主材の拡大写真

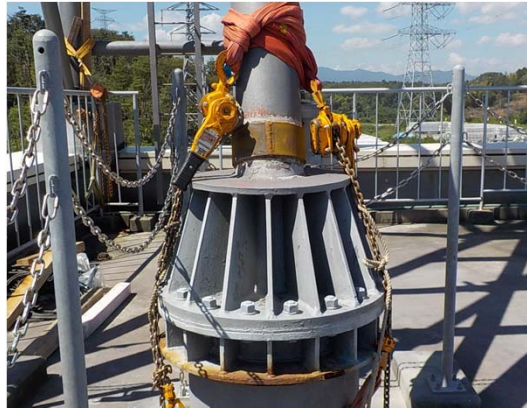
支柱（南側）

現場確認結果：異常なし

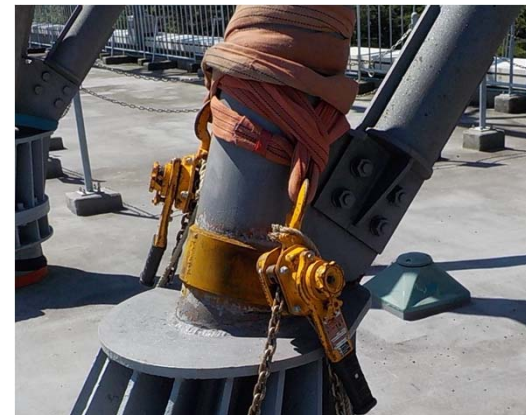
支柱（中央）

現場確認結果：異常なし

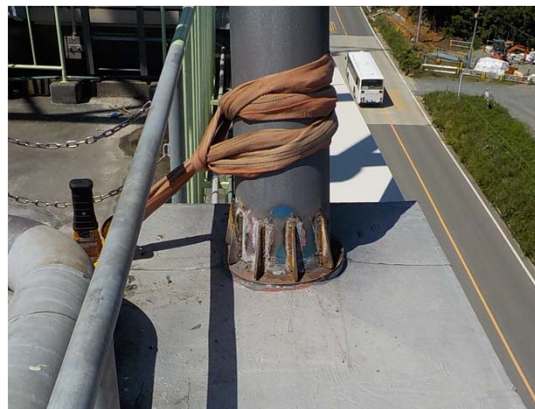
支柱（北側）

現場確認結果：異常なし
