雑固体廃棄物焼却設備の対応状況について

2016年10月21日

東京電力ホールディングス株式会社

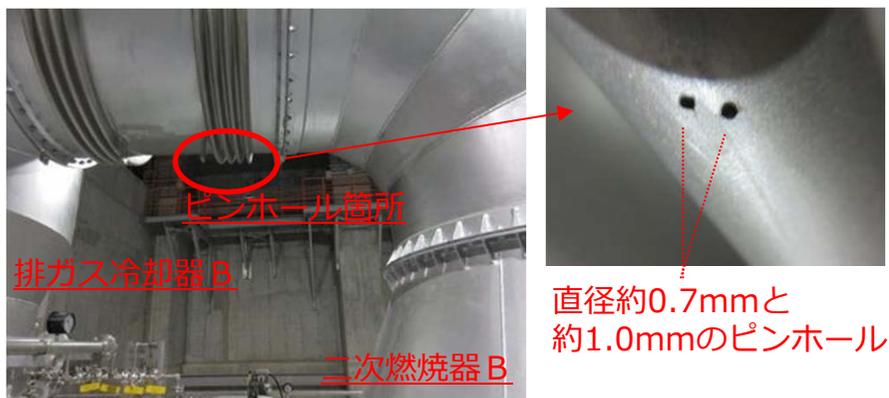
① B系二次燃焼器・排ガス冷却器間の伸縮継手
（呼び径1600mm, ピンホール部材質：SUS316L）

- ・ 構造上内部を流れる排ガスが外表面（ベローズ部，外筒部）まで流れ込む構造であり，焼却炉立上げ時，冷えた状態のベローズ部に排ガスが廻り込み，冷やされることで凝縮水が発生した。
- ・ 焼却運転開始後もベローズ内部に残留している凝縮水に，廃棄物焼却時の排ガスに含まれる塩化物イオンが溶解・蓄積することで，凝縮水中の塩化物イオン濃度が上昇した。
- ・ 高濃度の塩化物イオン環境になったことにより，ベローズ部に孔食が発生した。

- ・局所的な温度低下による凝縮水を発生させないよう、ヒータ設置、保温施工により伸縮継手の温度低下の抑制を行う。

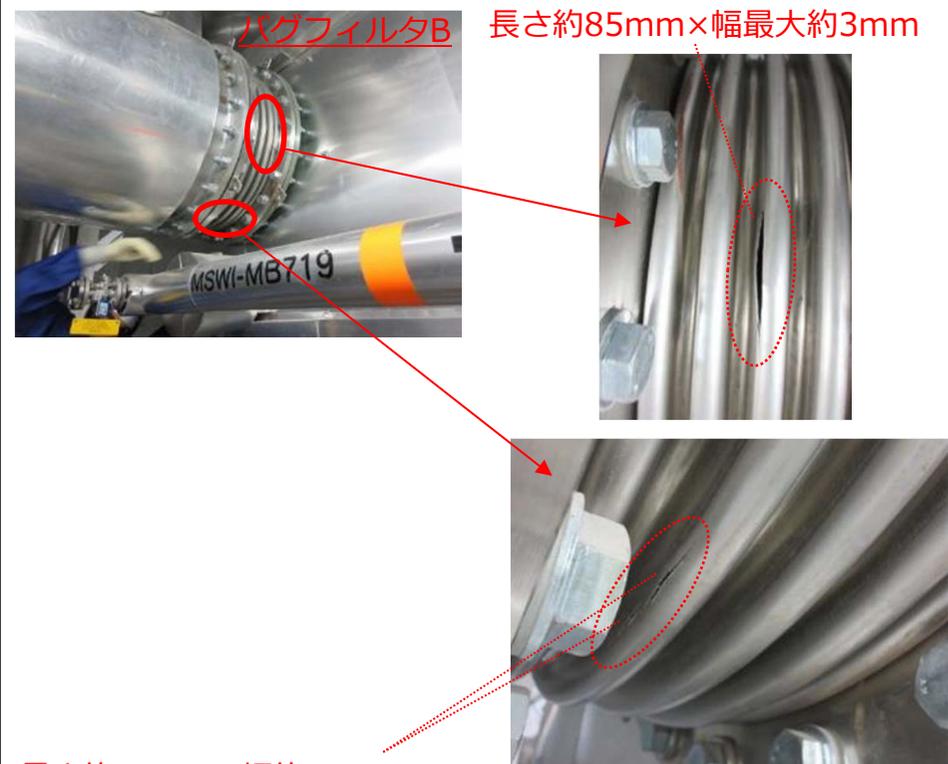
②-B B系排ガス冷却器・バグフィルタ間の伸縮継手
（呼び径700mm, 割れ部材質：SUS304）

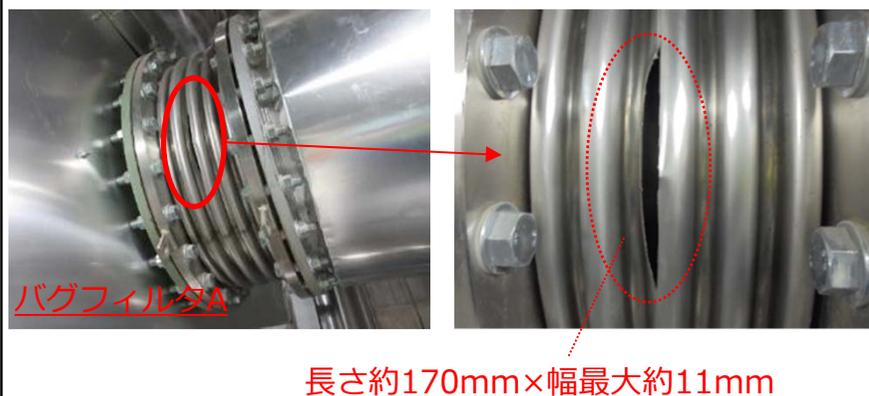
②-A A系排ガス冷却器・バグフィルタ間の伸縮継手
（呼び径700mm, 割れ部材質：SUS304）

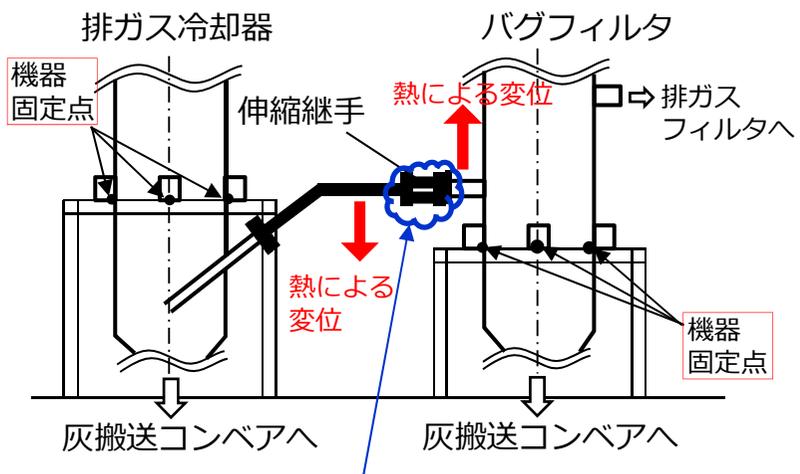
- バグフィルタ手前の伸縮継手 (②) は、熱による変位量を評価しているが、変位量を過小に見積もっていることが確認されており、伸縮継手内面に軸方向の過大な応力が作用していた。
- 内部確認の結果、伸縮継手、小口径配管 (④、⑤) の一部に煙道から発生した錆等の付着を確認。伸縮継手や小口径配管の腐食を助長させる要因となっていた。

変位量を過小に見積もり

- ・伸縮継手の熱による変位量の誤りは、再評価の上、適用可能な仕様に変更

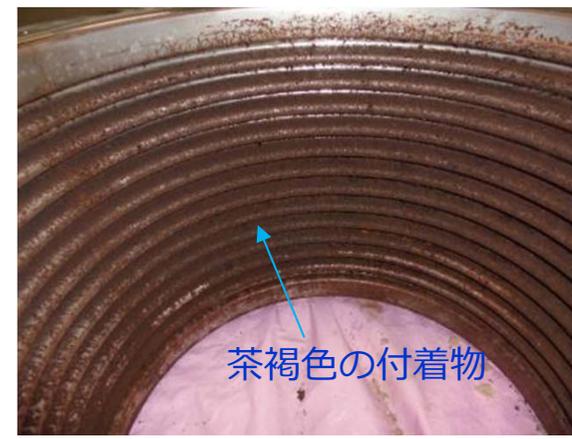
＜ベローズ内面＞
(排ガス補助ブロアA吐出部)

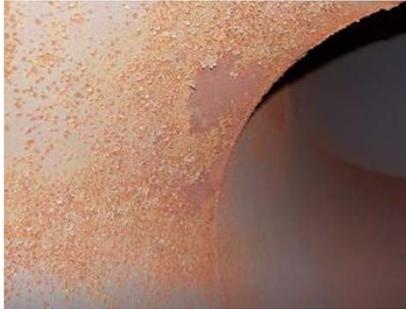
➤ 応力腐食割れを発生させた伸縮継手近傍の煙道にて塗装剥離、腐食が確認された。

＜排ガス補助ブロアB入口側煙道＞

- ・伸縮継手と同様の対策により高湿度雰囲気を防止する。
- ・剥離した塗装部の再塗装及び付着した錆の清掃・手入を実施する。

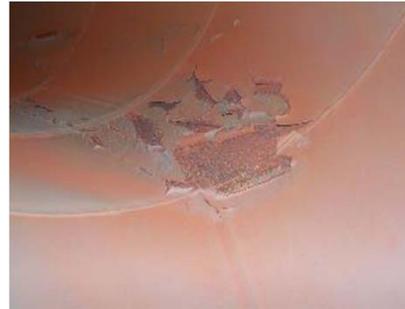
＜バグフィルタB出口側煙道＞

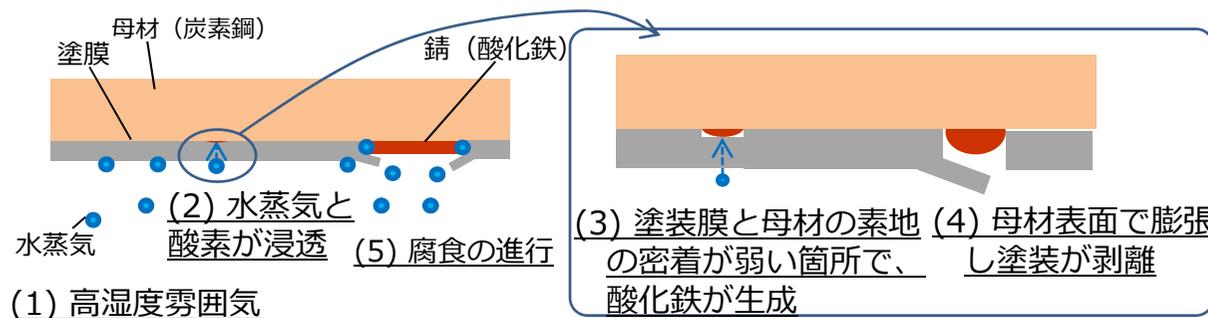
＜高湿度雰囲気による塗装剥離＞

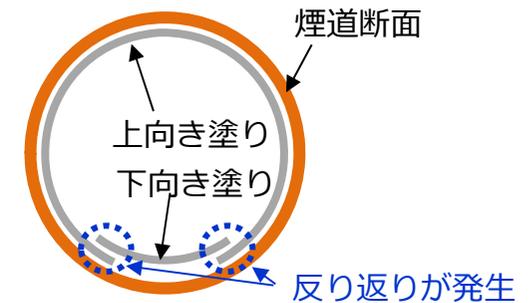
＜重ね塗りの影響による塗装剥離＞

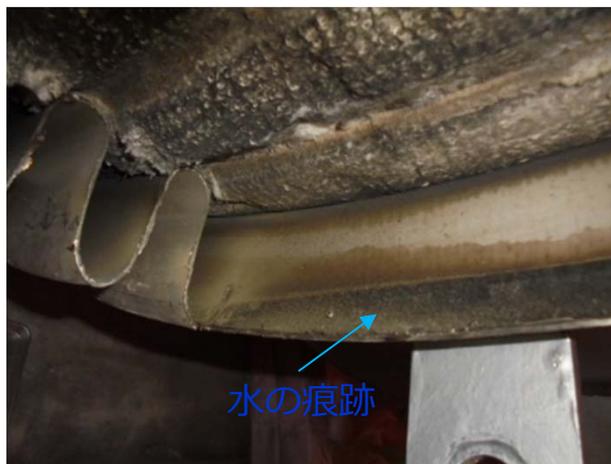
- ・ 内部確認の結果、凝縮水は確認されなかったものの溜まり水の痕跡を確認。
- ・ ベローズ内面の付着物を分析した結果、腐食成分である塩素（Cl）が多く含まれることを確認。
- ・ ベローズ内面には、ピンホール部以外にも孔食を複数確認。

<ベローズ切断後>

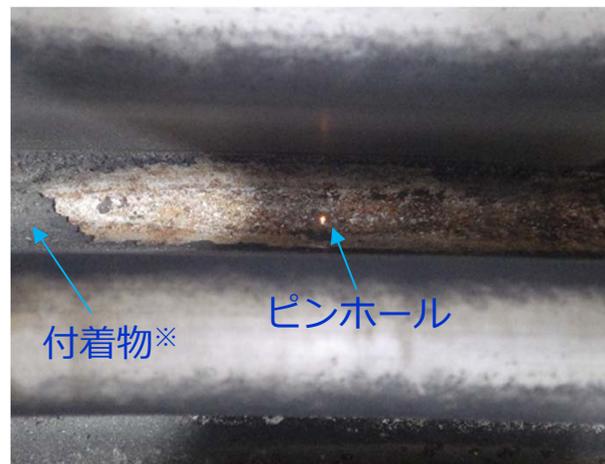
<ベローズ内面>

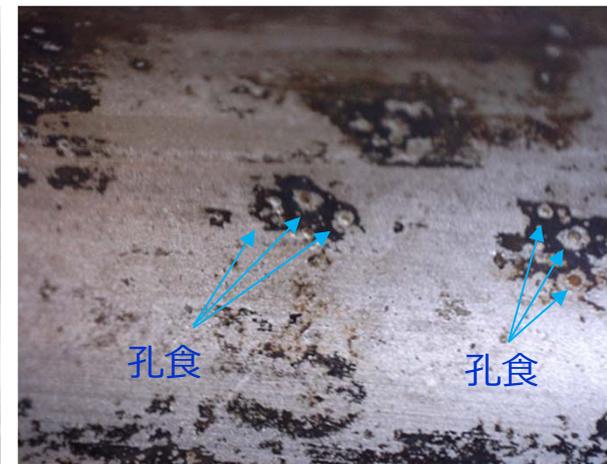
<ベローズ内面（拡大）>
(ピンホール発生箇所隣の底部)

※ピンホール部周辺の付着物は少ない状態であったが、これはベローズ切り出し作業時の振動により付着物が剥離したものと推定。

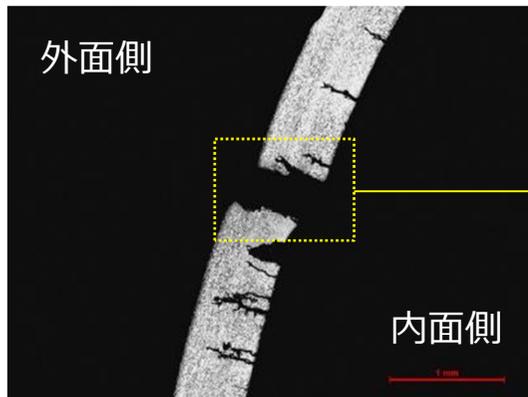
- ・組織観察の結果、応力腐食割れとみられる亀裂を確認。また、亀裂部近傍において孔食が発生していることを確認。
- ・ベローズ内面の付着物を分析した結果、排ガス対策としてバグフィルタに吹き込んでいる消石灰の主成分であるカルシウム（Ca）および腐食成分である塩素（Cl）の存在を確認。
- ・当該伸縮継手の要求仕様を決定するにあたり、熱による変位量の評価を実施しているが、当該評価において、変位量を過小に見積もっていることを確認。

<組織観察（A系）>
長さ170mmの割れ部

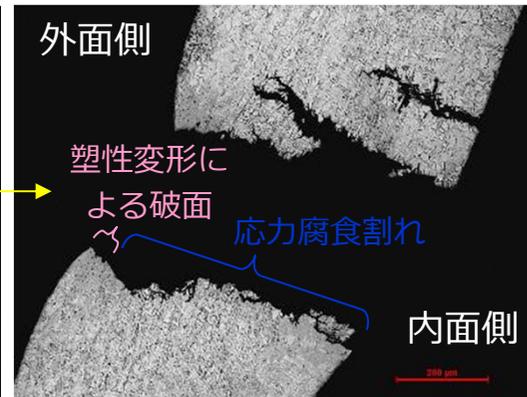
<組織観察（A系）>
長さ170mmの割れ部

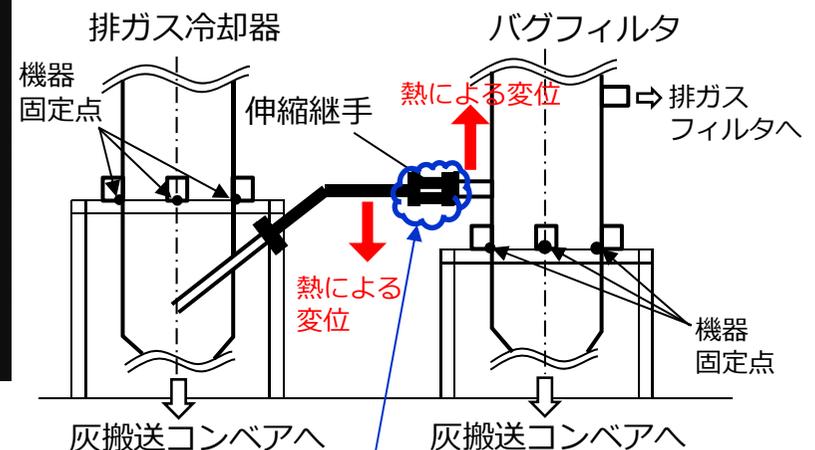
変位量を過小に見積もり

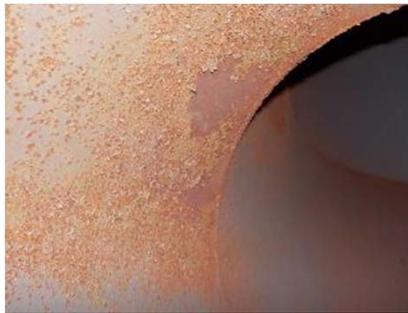
- 伸縮継手内部に煙道からと推定される塗装の剥離片が確認されたことから、煙道の内部確認を実施。これまでに煙道の一部に塗装の剥離や腐食が発生していることを確認。

<排ガス補助フロアB入口側煙道>

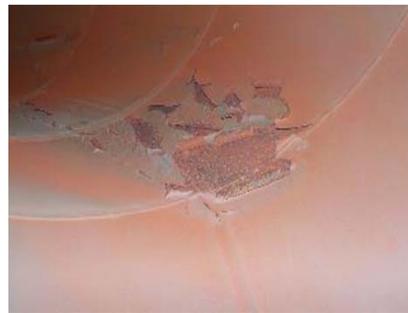
<バグフィルタB出口側煙道>

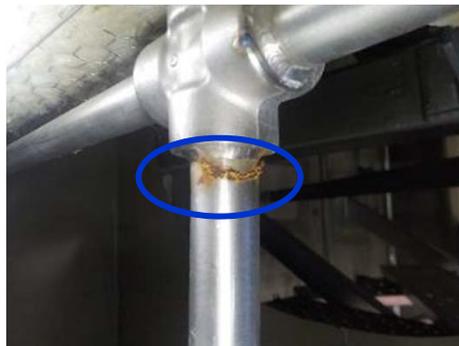
- ステンレス製伸縮継手に応力腐食割れが確認されたことから、応力腐食割れの発生が懸念されるステンレス製の小口径配管・ノズルについて、状態確認を実施。一部の箇所において、亀裂やPT検査での指示模様があり、腐食が発生していることを確認。

<排ガスフロアA逆止弁ドレン配管>

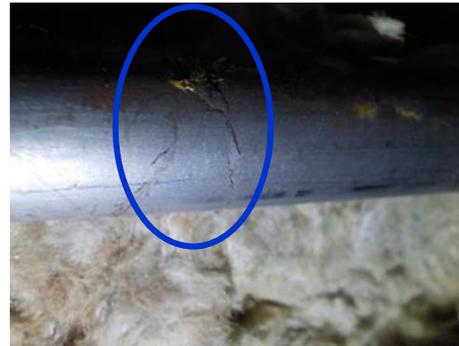
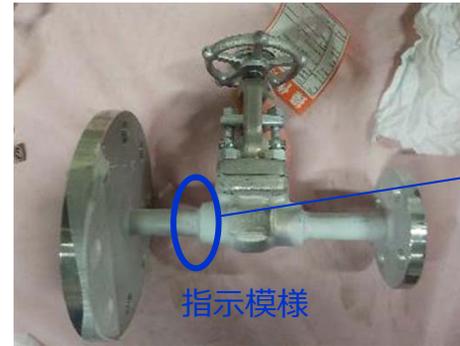
<排ガスフロアA吐出圧力計接続配管>
