福島第一原子力発電所構内における淡水化装置からの 漏えいについて

2016年11月1日
東京電力ホールディングス株式会社

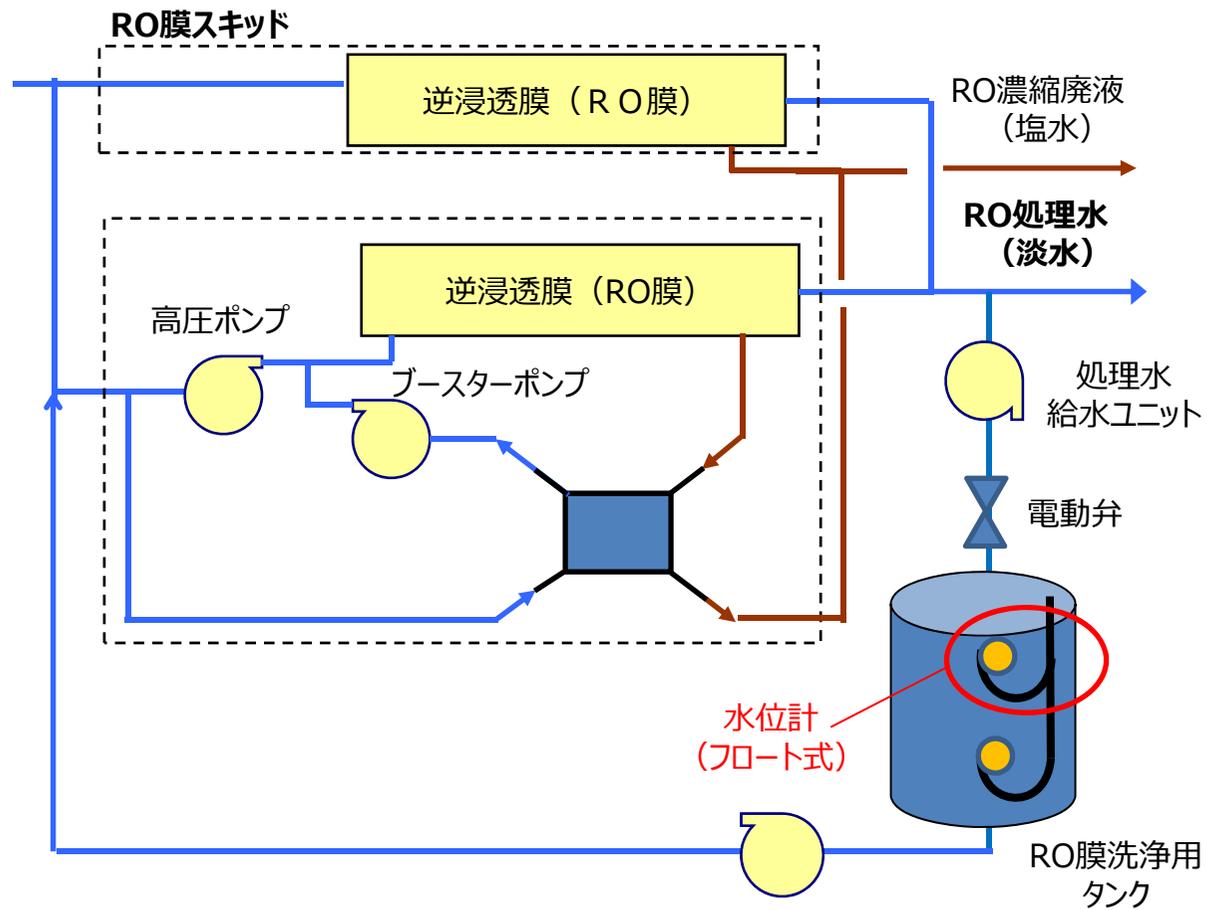
<系統図>

- 本日（11/1）、既設RO洗浄水タンクからRO膜の洗浄水（RO処理した後の水）が約3t漏えいしました。
- 漏えいした洗浄水は堰内にとどまっており、外部への漏えいはありません。漏えいした水は回収中です。
- 漏えいした原因は、水位計の動作不良等により、電動弁が動作せず、漏えいに至ったと推定しました。
- RO装置が停止しても炉注水、建屋滞留水への処理に影響はありませんが、RO装置はRO膜洗浄装置を隔離した状態で運転可能。準備が整い次第、RO装置の運転を再開します。

- ✓ 水位計の動作不良の原因と対策について検討を行います。
