雑固体廃棄物焼却設備の対応状況について

< 参 考 資 料 >
2016年11月8日
東京電力ホールディングス株式会社

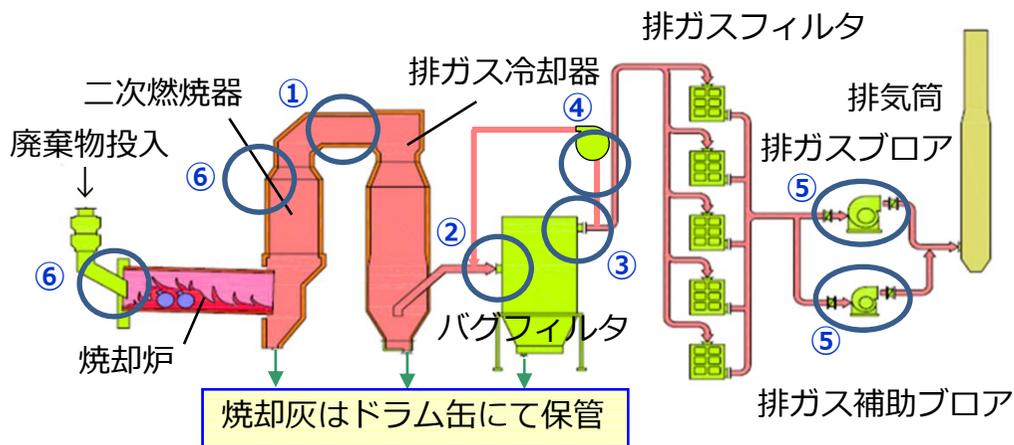
- 2016年3月より運転開始している雑固体廃棄物焼却設備は、使用済保護衣（カバーオール）を中心に焼却運転を行っていた。
- 定期点検後の起動中、8/9に二次燃焼器と排ガス冷却器接続部の伸縮継手（B系）にピンホールが発見され、8/10に排ガス冷却器とバグフィルタ接続部の伸縮継手（A・B系）に割れが確認されたことから設備を停止した。調査の結果、それぞれ孔食、応力腐食割れによるものと推定された。
- 水平展開にて他機器の調査を行ったところ、他のステンレス製伸縮継手、小口径配管、機器ノズルにおいても、応力腐食割れが確認された他、煙道※内面の塗装剥離、腐食も確認された。

部位	事象
① 二次燃焼器・排ガス冷却器間の伸縮継手（B）	孔食（SUS316L）
② バグフィルタ入口部の伸縮継手（A・B）	応力腐食割れ（SUS304）
③ バグフィルタ出口部の伸縮継手（B）	応力腐食割れ（SUS304）
④ バグフィルタ出口温風循環ラインの伸縮継手（A・B）	応力腐食割れ（SUS304）
⑤ 排ガス補助ブロア前後の伸縮継手及び周辺の小口径配管（A・B）	応力腐食割れ（SUS304）
⑥ 二次燃焼器機器ノズル（A・B） 入口フード機器ノズル（B）	応力腐食割れ（SUS304）
- 煙道の一部（排ガス冷却器～排気筒）	塗装剥離・腐食（炭素鋼）

- ・凝縮水発生防止のため、**ヒータ設置及び保温施工**
- ・排ガス滞留防止のため、**排ガス補助ブローアの運転方法見直し**
- ・残留応力除去のため、伸縮継手ベローズ部**加工後の固溶加熱処理**の実施
- ・熱変位量の再評価を実施し、適用可能な仕様に変更
- ・耐食性を有する**材料（SUS316L）への変更**
