陸側遮水壁の状況（第一段階 フェーズ2）

2016年11月24日

東京電力ホールディングス株式会社

- 陸側遮水壁は凍結それ自体を目的としたものではなく、建屋への地下水の流入を抑制し、汚染水の発生を抑制するための対策である。
- 第一段階フェーズ2において山側の95%以下を閉合することで、建屋周辺への地下水の流入量を減らすことができ、第一段階として、汚染水の発生を抑制することができる。
- 第一段階を通じて、陸側遮水壁の効果発現状況を陸側遮水壁内外の地下水位差およびサブドレン・ウェルポイント・地下水ドレンの汲み上げ量等により確認していく。

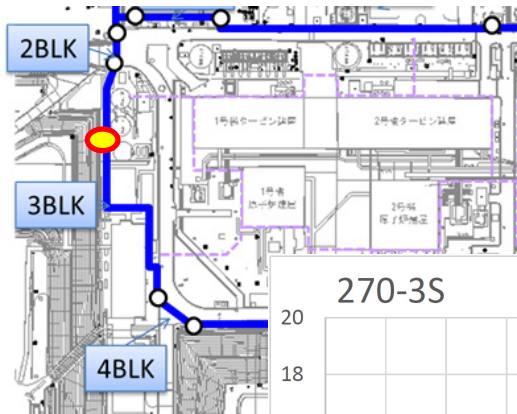
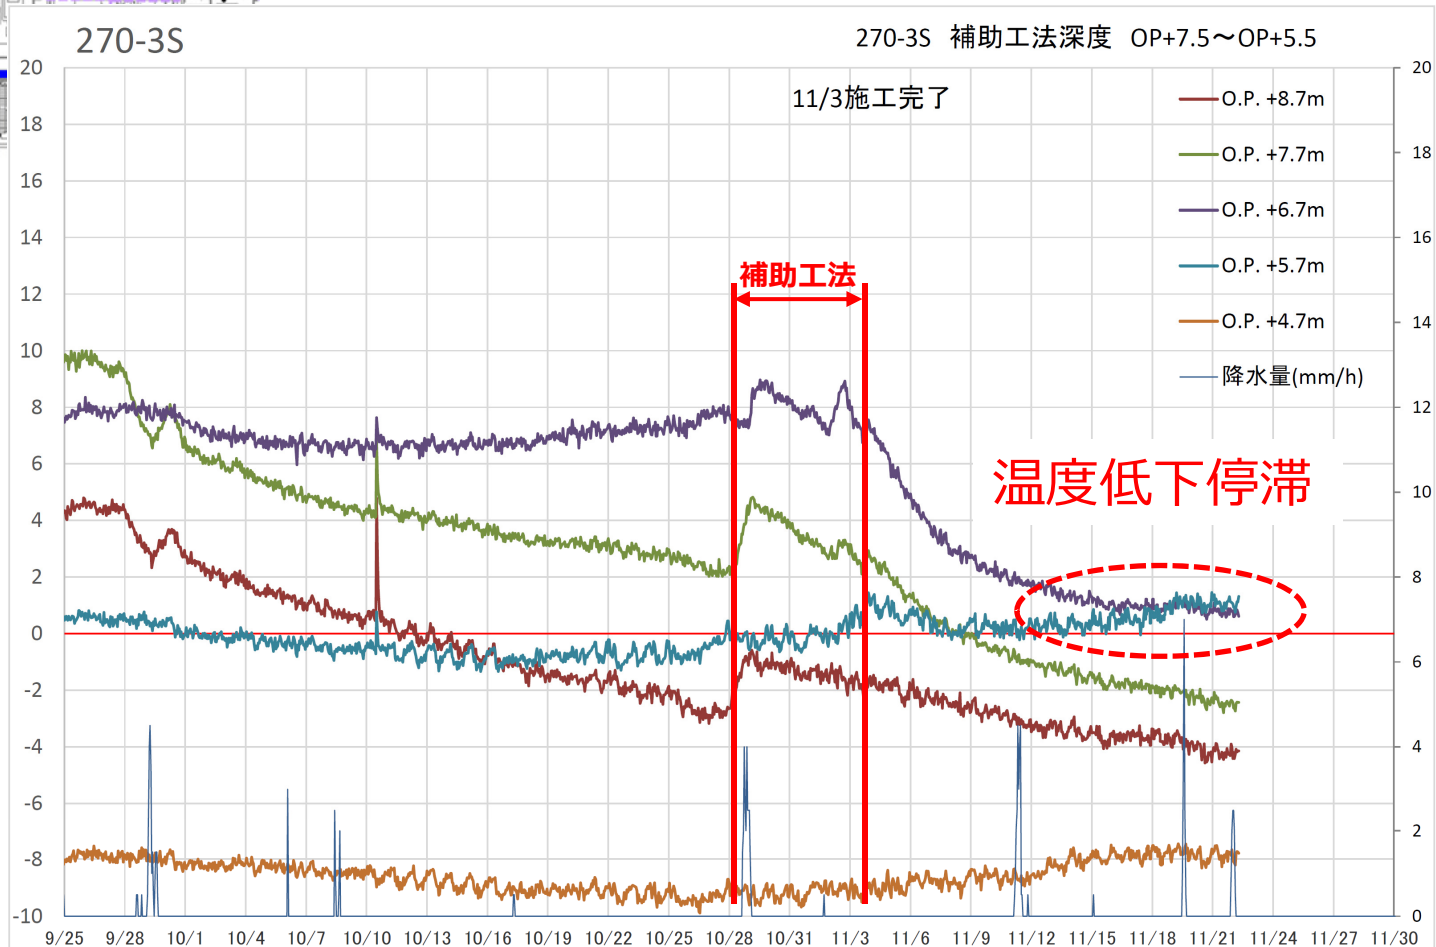
1-10 山側補助工法 温度低下状況 (3BLK)

【270-3S】
 比較的順調に温度低下していたが、1点（OP+5.7）
 について、0℃近辺での低下が停滞気味であり、補助工法を
 追加する方向で検討中。

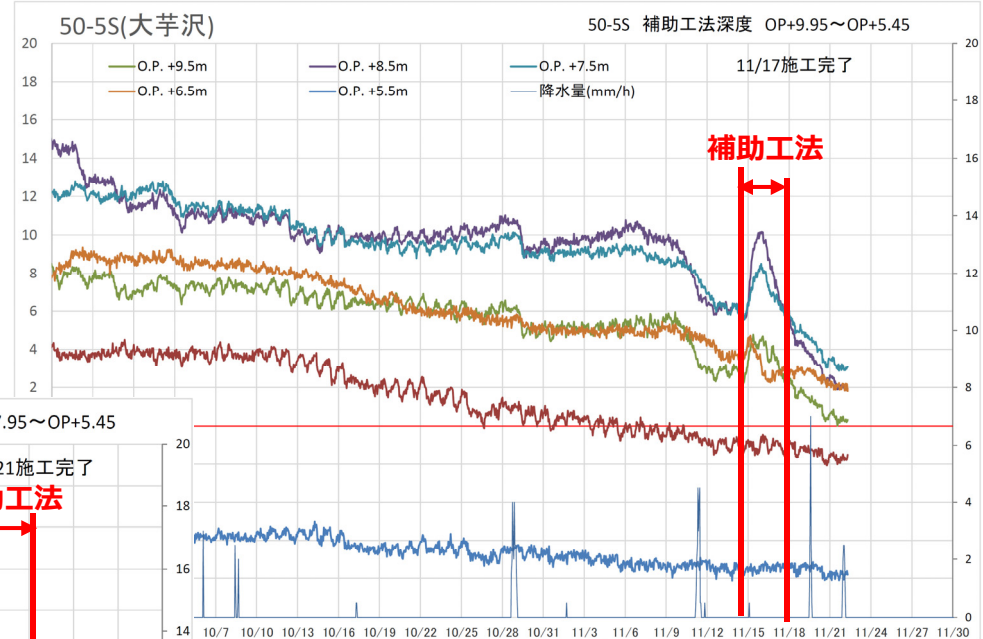
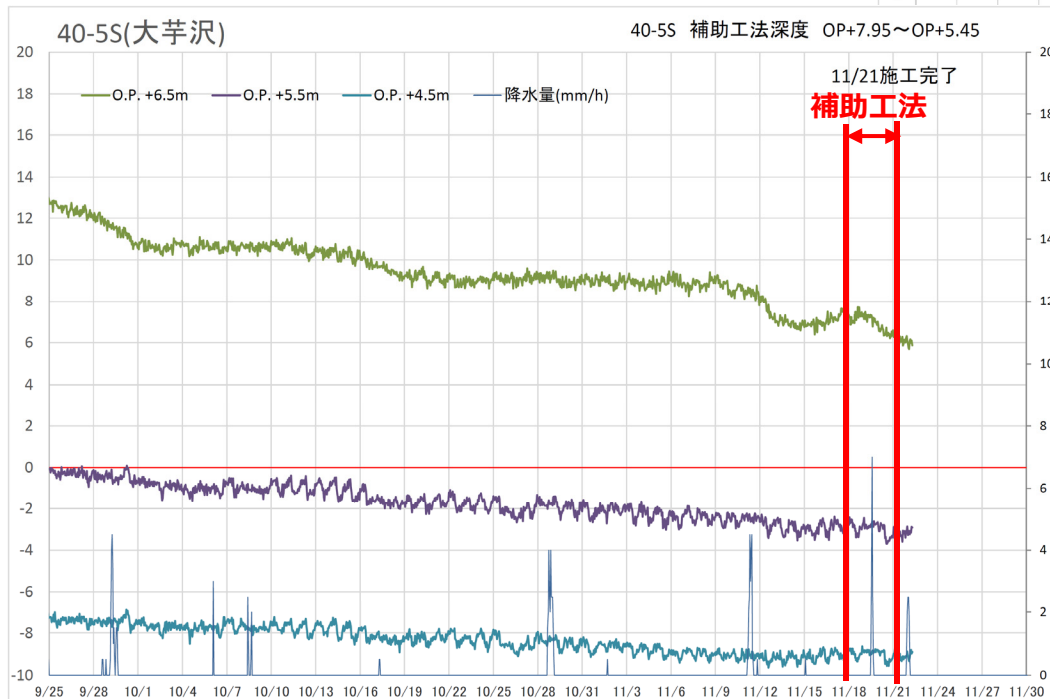
1 - 1 1 山側補助工法 温度低下状況 (5 BLK-1)

【40-5S】
補助工法完了
経過観察中。

【50-5S】
補助工法実施中。
経過観察中。

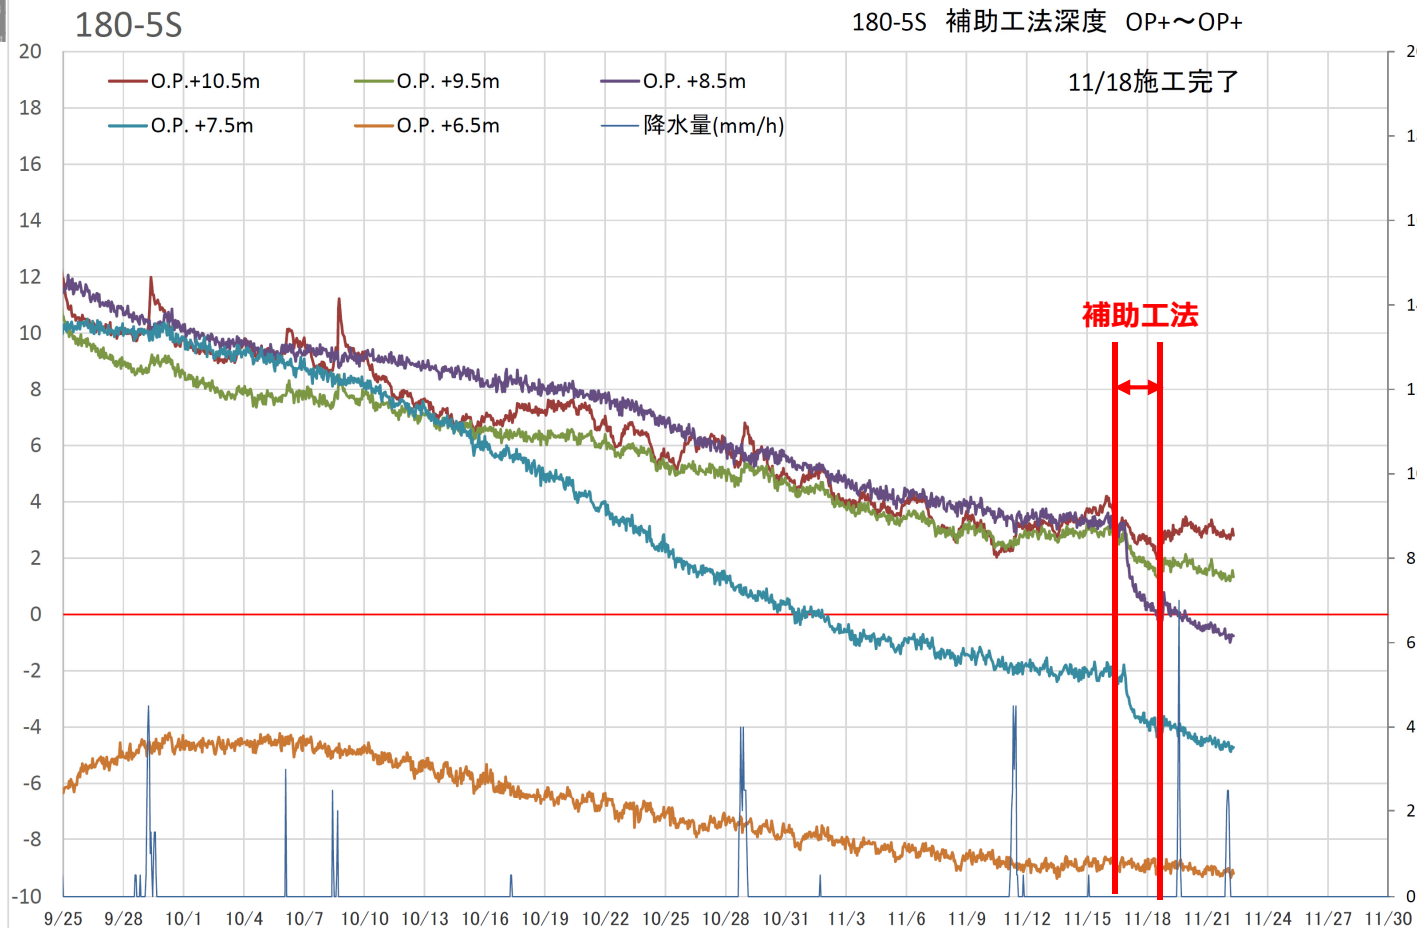
1-1-1 山側補助工法 温度低下状況 (5BLK-2)

【180-5S】
補助工法完了
経過観察中。

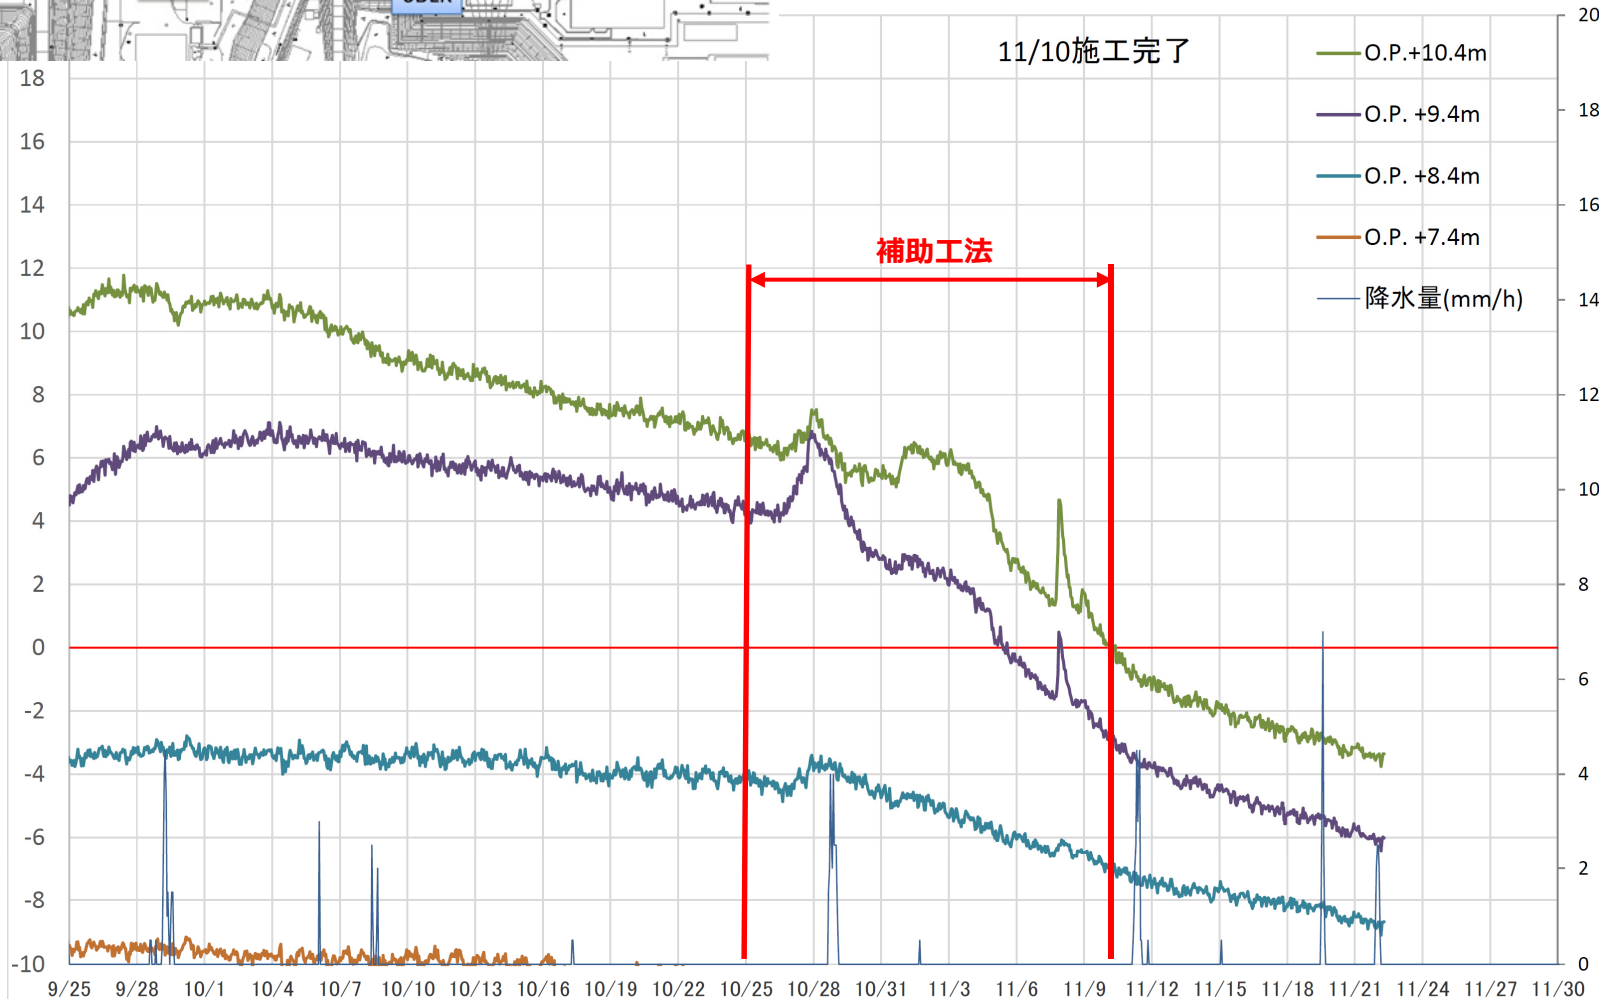
1 - 1 1 山側補助工法 温度低下状況 (5 BLK-3)

【340-5S】
補助工法完了
経過観察中。

340-5S 補助工法深度 OP+10.0~OP+7.0

11/10施工完了

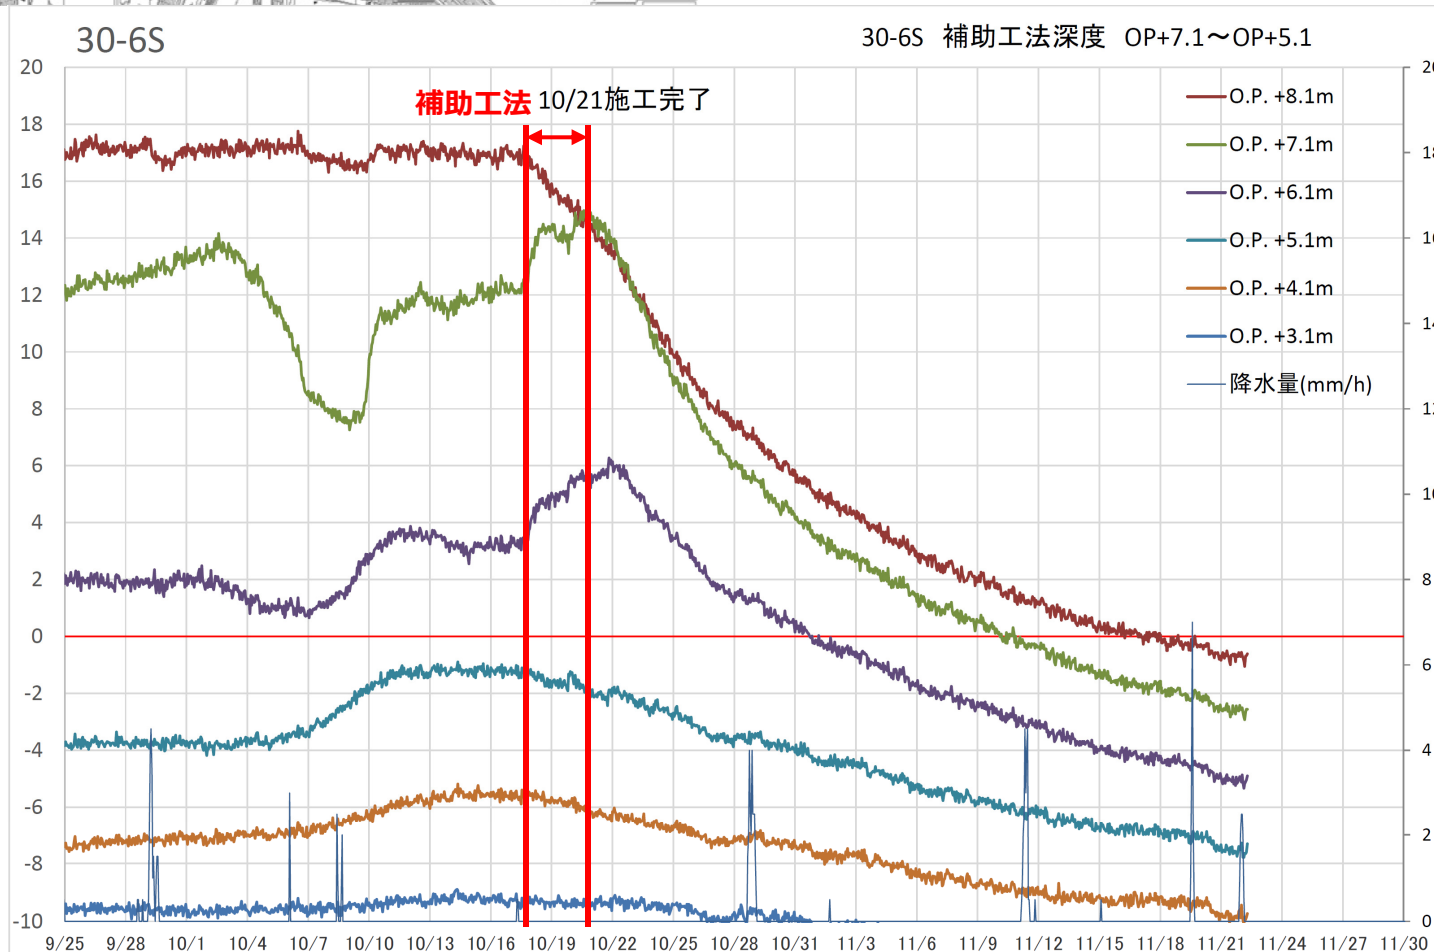
1-12 山側補助工法 温度低下状況 (6 BLK)

【30-6S】
補助工法完了。
0℃を下回る。

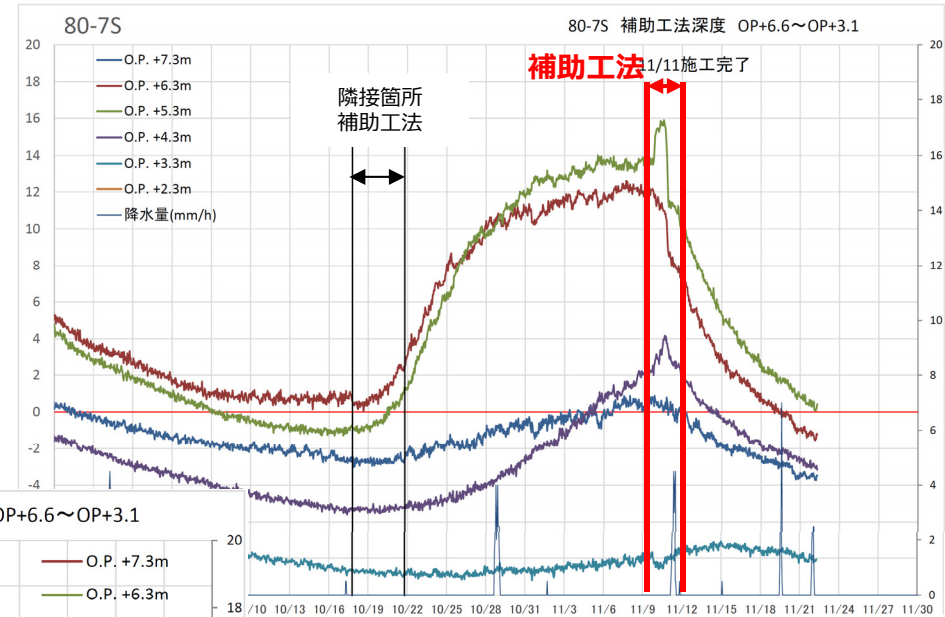
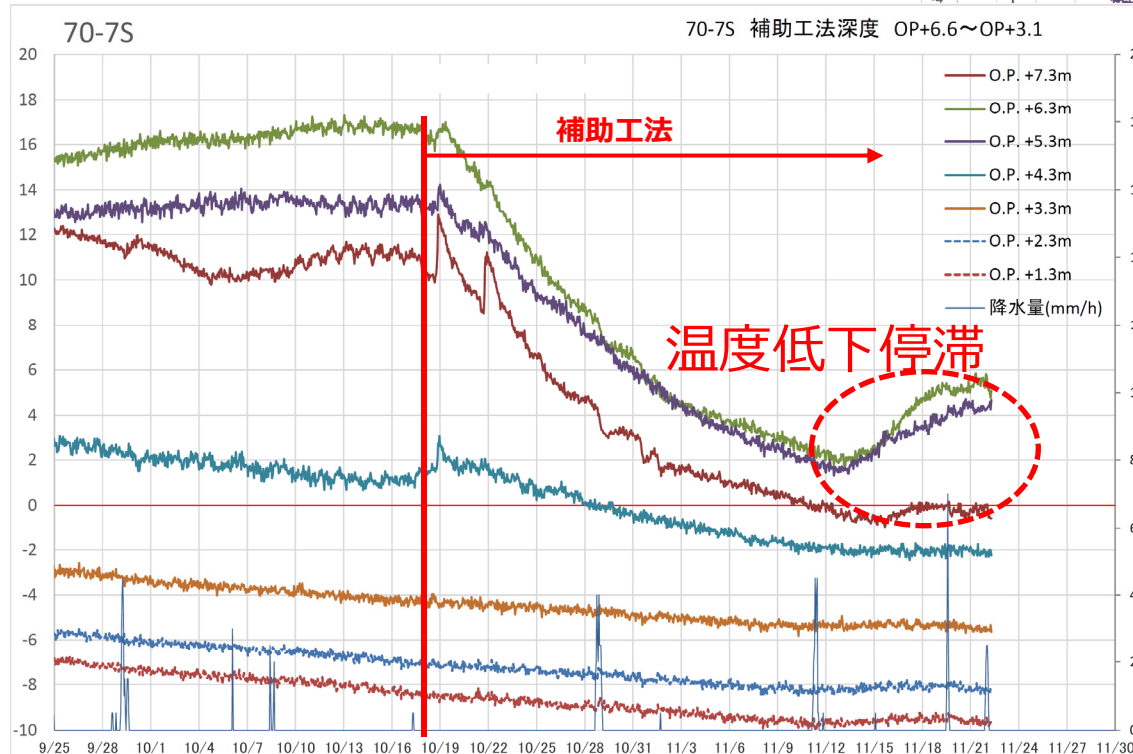
1-13 山側補助工法 温度低下状況 (7BLK 2/2)

【70-7S】
隣接する80-7Sの補助工法に効果が見られた後に、再び温度が上昇傾向をみせており、補助工法を追加する方向で検討中。

【80-7S】
70-7Sに隣接した箇所の温度上昇がみられたものであり、補助工法を追加していたが、これは完了。温度はいまのところ順調に低下中。

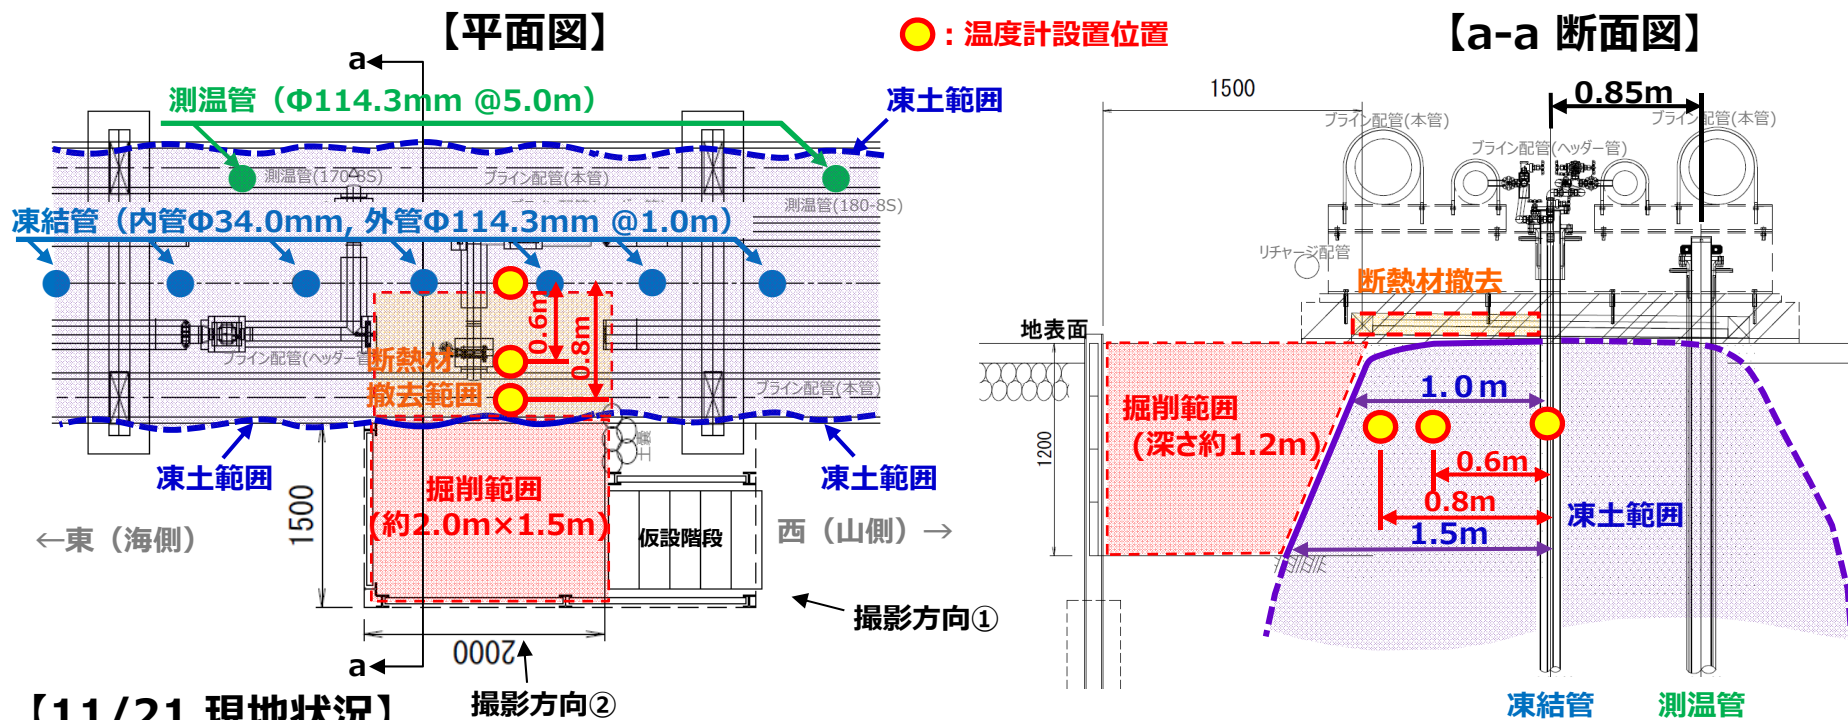
地表面から深さ1.2mまで掘削を行い、地盤の凍結状況を確認した。

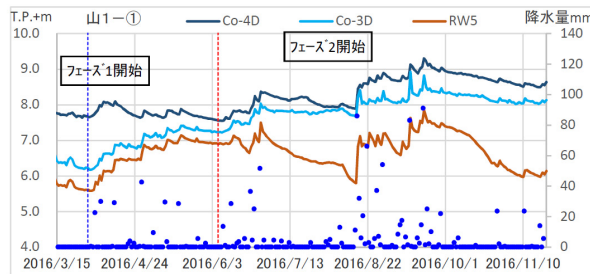
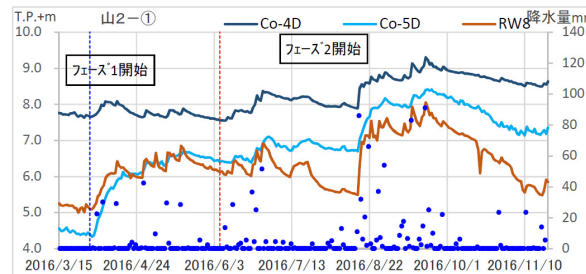
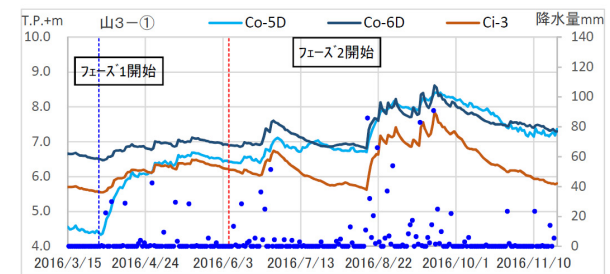
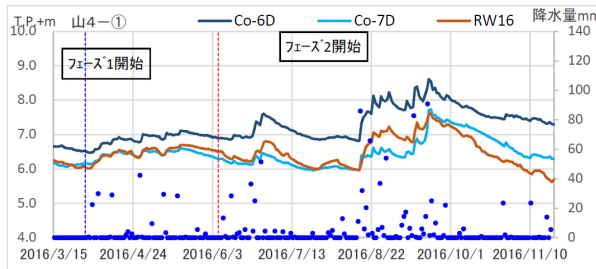
4. 陸側遮水壁内外水位

凍土壁内外の水位差はゆるやかな拡大トレンドにあり、陸側遮水壁に止水性が認められる。

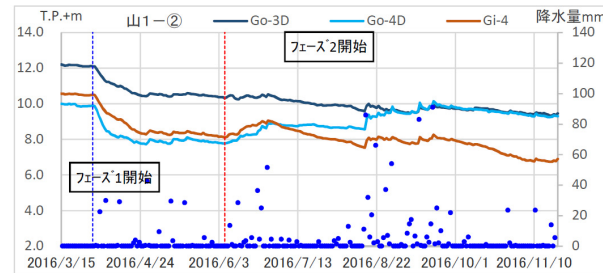
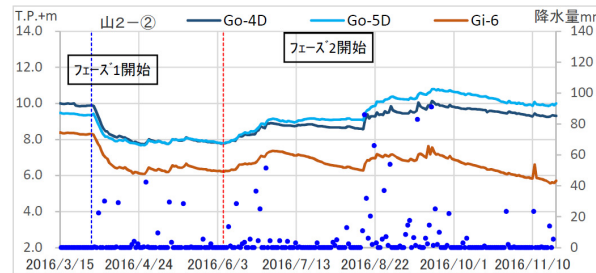
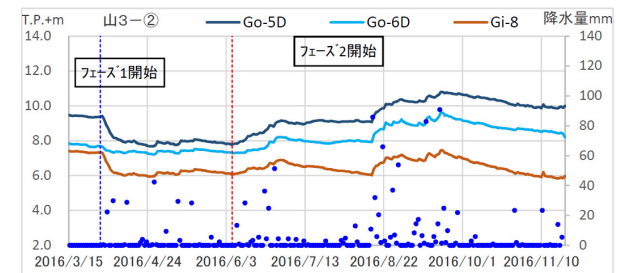
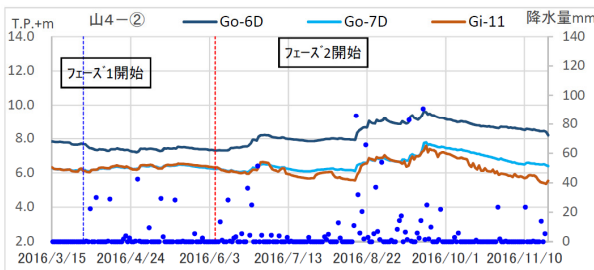
8. 陸側遮水壁内外水位

凍土壁内外の水位差はゆるやかな拡大トレンドにあり、陸側遮水壁に止水性が認められる。
