ヒューマンエラーによる重要な安全確保設備の 停止(2件)の原因と再発防止対策について

2016年12月16日

東京電力ホールディングス株式会社

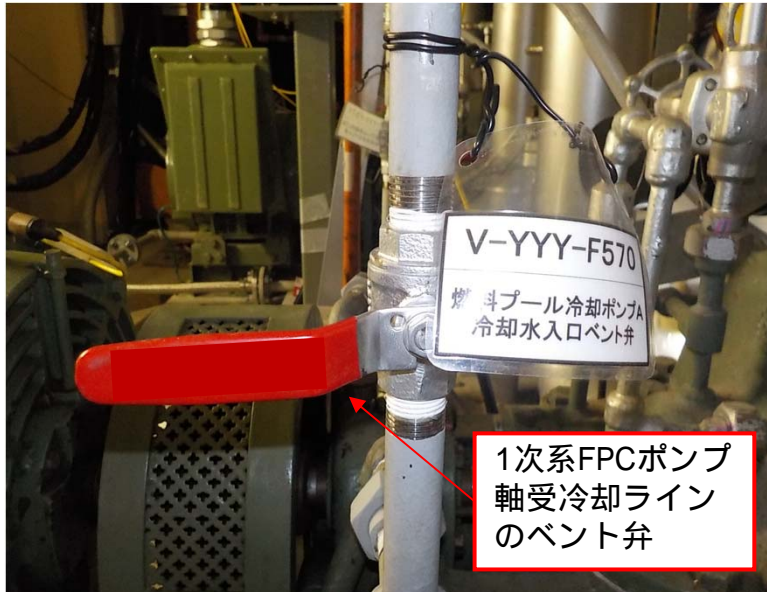
(1) 使用済燃料プール冷却共通設備停止

パトロール中の当直員が誤ってベント弁に接触したことにより、当該弁が微開状態となった。その後、当該弁より徐々に系統圧力が抜けてしまい、結果として2次系共通設備のポンプ停止に至った。

原因(問題点)	対策	実施時期
重要な設備の停止に至るリスクへの注意喚起が不十分であった。	安全推進協議会にて全協力企業に対して本件の事例周知(事例検討の実施、重要設備の停止リスク周知、連絡体制の周知徹底依頼)を実施	実施済 (12/8)
	・運転中保全作業時の当社社員立会による管理強化 ・TBM-KYにて重要設備の停止リスクの検討と注意喚起を継続的に実施(教育強化)	実施済 (12/13)
ベント弁について注意喚起表示(タグ)を取付けていなかった。	タグの使用を徹底する。	実施済 (12/5)
設備保全箇所は昼間のパラメータ監視を行っていたものの、夜間・休日は当直で警報対応としていた。このため、系統圧力の低下に気付くのが遅れた。	一部運用開始後、設備保全箇所がSFPパラメータ監視項目・頻度について当直に指示し、当直がパラメータ監視する。 なお、当直は、運転中保全作業時は、系統圧力等のパラメータ監視を強化する。	実施済 (12/7)

原因(問題点)	対策	実施時期
<p>運転中のCST原子炉注水設備の注水ポンプの操作スイッチに接触し、設備を停止させた。 ベント弁については、接触により容易に開くコック式の弁を設置していた。</p> <p>操作スイッチ、弁への物理的防護が不十分であった。</p>	<ul style="list-style-type: none"> ・操作スイッチ近傍への接触禁止表示の設置 ・立入制限の区画設定(立入禁止エリアの明示、簡易柵の設置等) ・CST原子炉注水設備の操作スイッチレバー取外し(1号は12/13済、3号は12/15済、2号は12/16予定) 	<p>短期 (~12/16)</p>
	<p>操作スイッチの意図しない操作による機器停止を防止するための対策の実施(制御盤や操作スイッチの物理的防護等)</p>	<p>中長期 (~2017/6/末)</p>
	<p>容易に開くコック弁については、治具による固定等、物理的防護を行う。</p>	<p>【暫定対策済】 中期 (~2017/2/末)</p>
<p>操作スイッチの操作によるポンプ停止時には予備の注水ポンプが自動起動しない設計であったため、原子炉注水機能の停止に至った。</p>	<p>1つの人為的ミスにおいても、停止に至らない設備対策の実施(ポンプ起動/停止インターロックの見直し等)</p>	<p>中長期 方針(~2017/6/末) 実施(~2018/6/末)</p>
<p>当該ベント弁設置のラインに二重の閉止処置を実施していなかったため、1弁の微開で系統圧力が抜けた。</p>	<p>大気開放となる弁については閉止栓等を取り付ける。</p>	<p>短期 (~12/16)</p>
<p>燃料プール冷却設備の2次系系統圧力の低下を早期に把握することができなかった。</p>	<p>系統圧力の変動を早期に検知するための対策(警報設定値の見直し等)を検討する。</p>	<p>中期 (~2017/1/末)</p>
<p>燃料プール冷却設備2次系の停止については、プール温度上昇に与える影響度合から、冷却を停止させない設備設計になっていなかった。</p>	<p>燃料プール冷却2次系の停止に対して、設備的な面、社会的影響を考慮しつつ必要な対策を検討し実施する。</p>	<p>中長期 方針(~2017/6/末) 実施(~2018/6/末)</p>

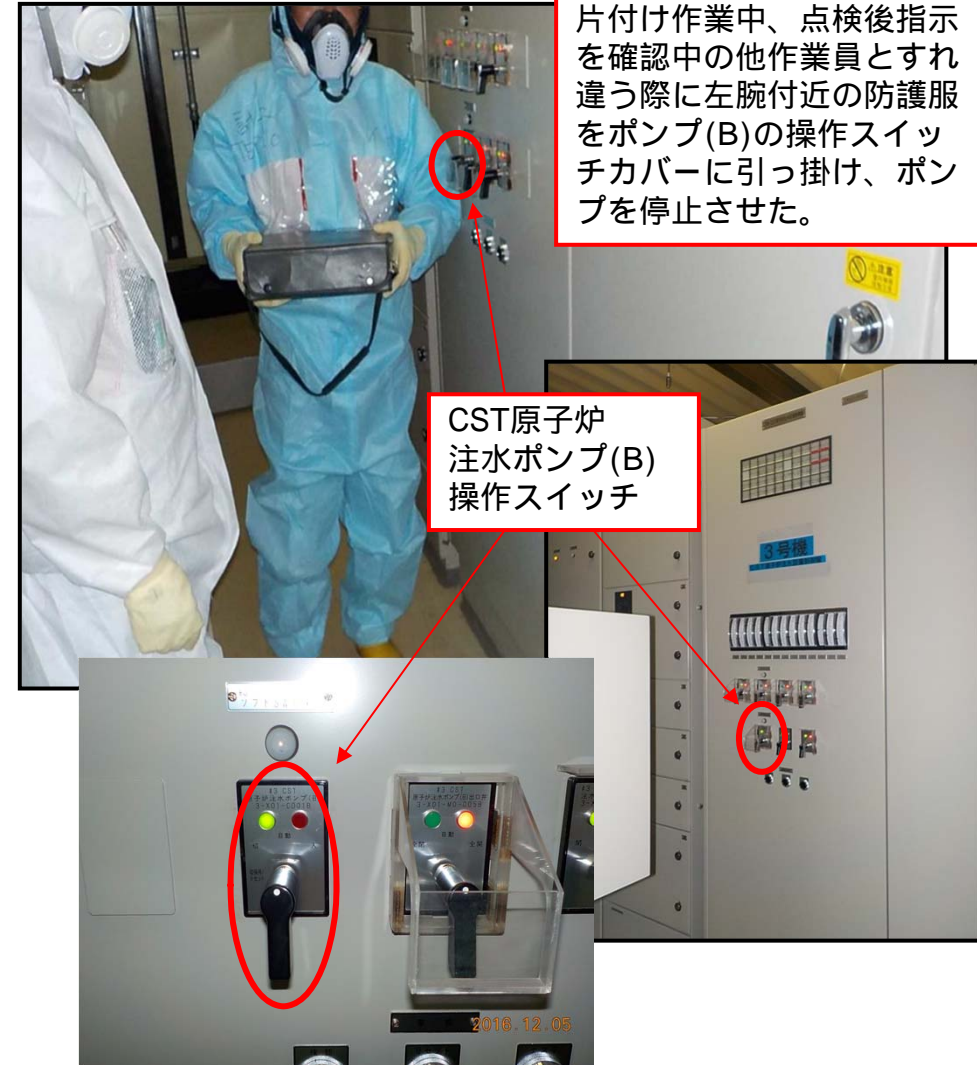
(2) 原子炉注水設備停止

- 平成28年12月4日、1号機使用済燃料プール（以下、SFP）1次系FPCポンプ軸受冷却ラインのベント弁（全閉）にパトロール中の当直員が誤って接触したため、当該弁が微開状態となった。これにより、1～3号機共通設備の2次系系統圧力が警報値まで徐々に低下し、共通設備を手動停止した。
- 平成28年12月5日、3号機復水貯蔵タンク（以下、CST）原子炉注水設備の計器点検作業中に、協力企業作業員が運転中の注水ポンプ（B）の操作スイッチカバーに左腕付近の防護服を引っ掛け、操作スイッチを停止側に動作させた。これにより、3号機の原子炉注水が停止した。

原因(問題点)	対策	実施時期
事象報告の優先順位(現場作業員から直接第一報を復旧班長に連絡)が徹底されなかったため、注水ポンプ停止からポンプ停止事象を認識するまで、ならびに注水ポンプの起動までに時間を要した。	・設備異常発生時連絡体制の再周知【12/8済】 ・設備異常発生時連絡体制の現場設備近傍への恒久的掲示 ・TBM-KYにて連絡体制の確認を継続的に実施(教育強化)	【再周知実施済】 短期 (~12/16)
燃料プール冷却設備に関し、設備の異常停止の判断基準として、今回の二次系系統圧力低下によってポンプを停止した場合について明確に定められておらず、判断に時間を要した。結果として通報遅れに繋がった。	パラメータ監視項目及び異常発生時の手順を定めることにより、設備の異常停止の判断を明確にする。	短期 (~12/末)
