陸側遮水壁の状況（第二段階）

2016年12月22日

東京電力ホールディングス株式会社

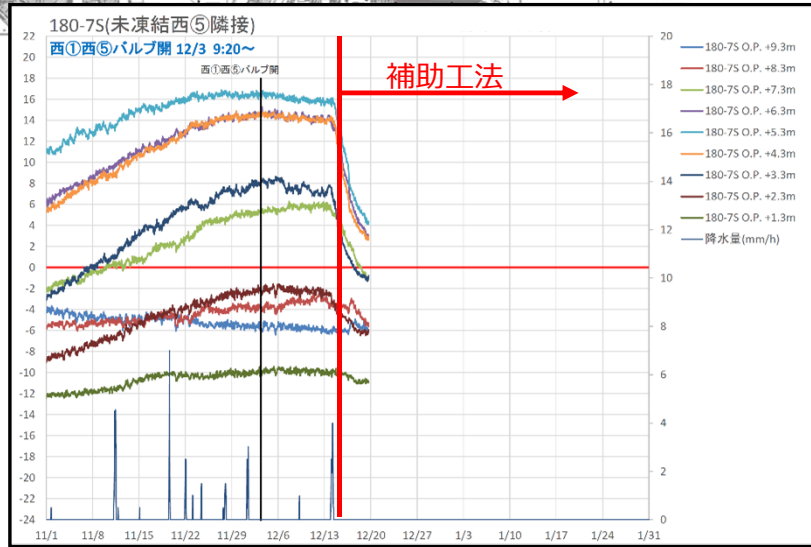
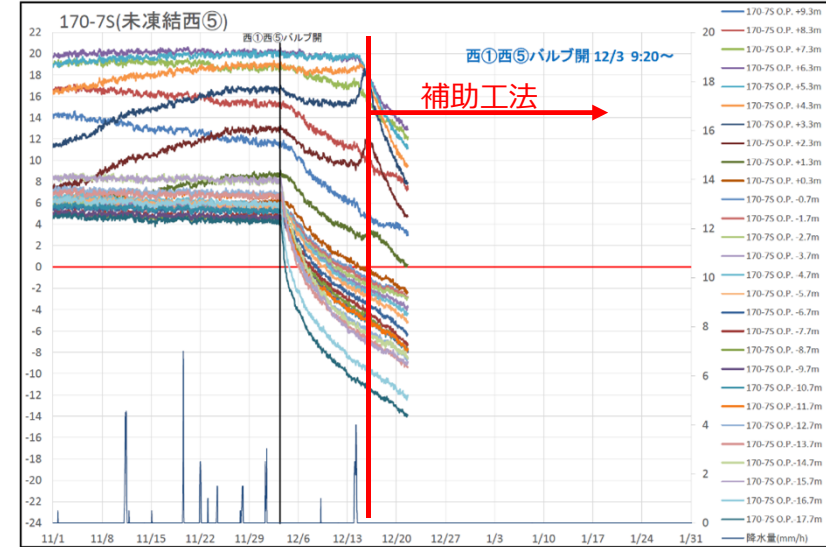
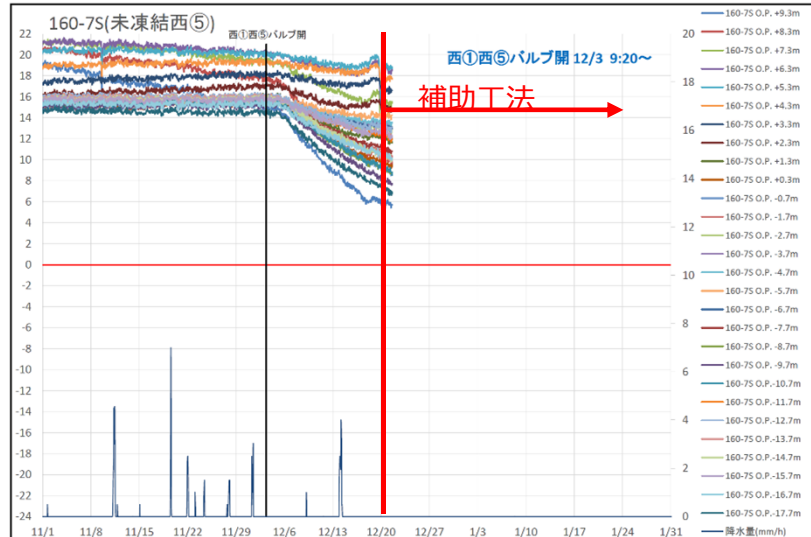
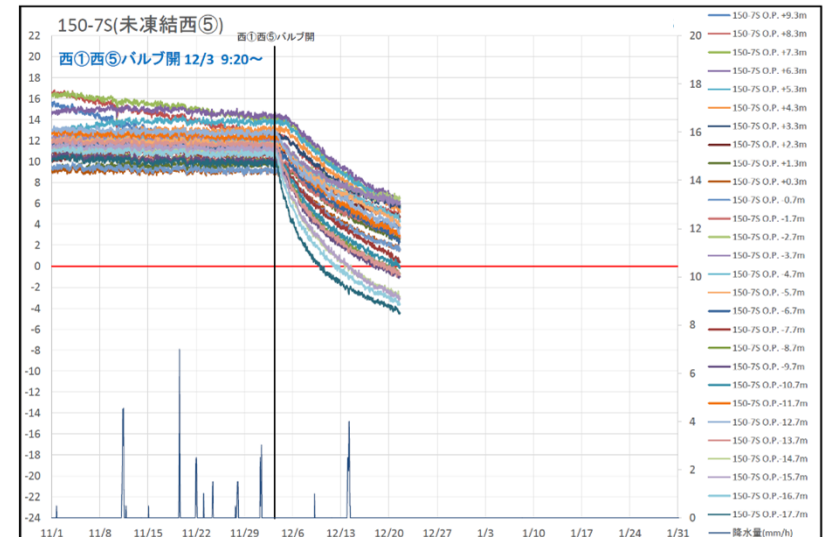
【180-7S】：補助工法施工中
温度は比較的順調に低下

【170-7S】：補助工法施工中
温度は比較的順調に低下

【160-7S】：補助工法施工中
温度低下を見極め中

【150-7S】：補助工法未着手
温度は比較的順調に低下

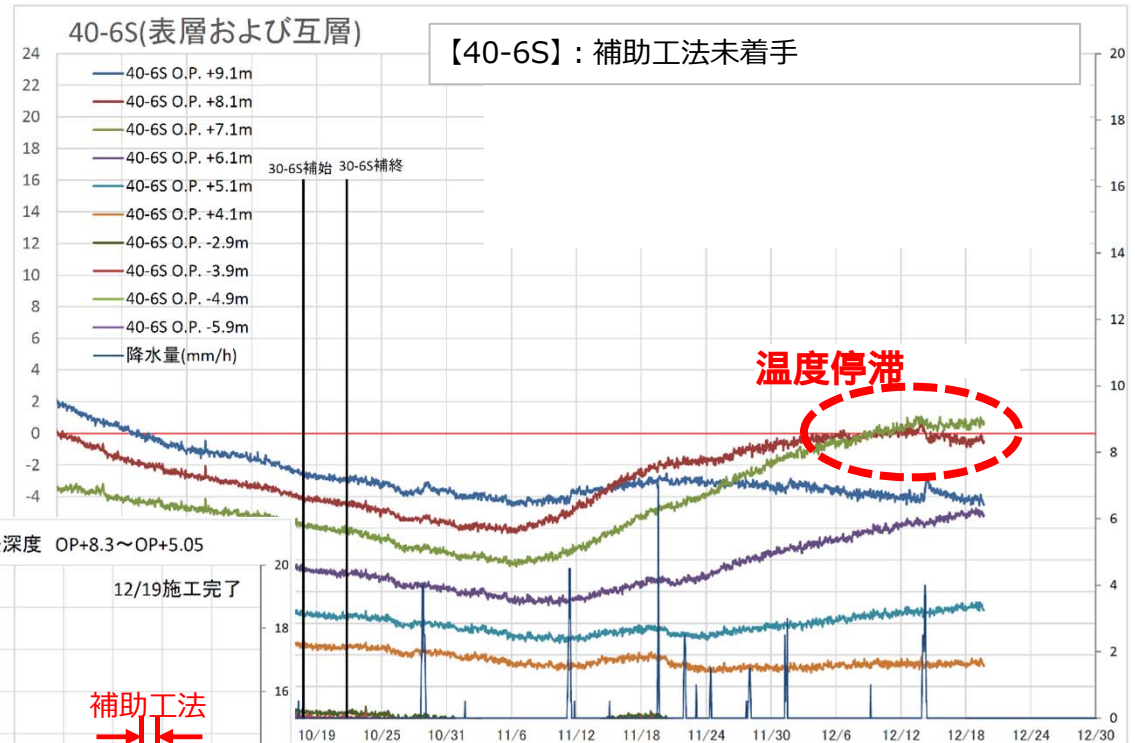
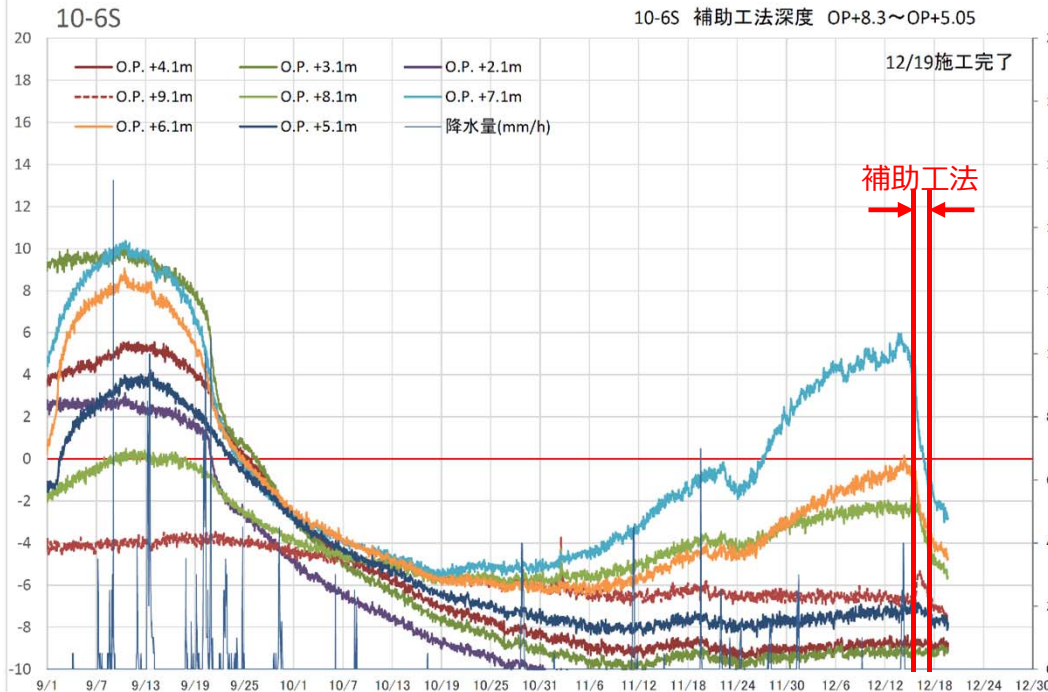
【10-6S】：0℃を下回る。

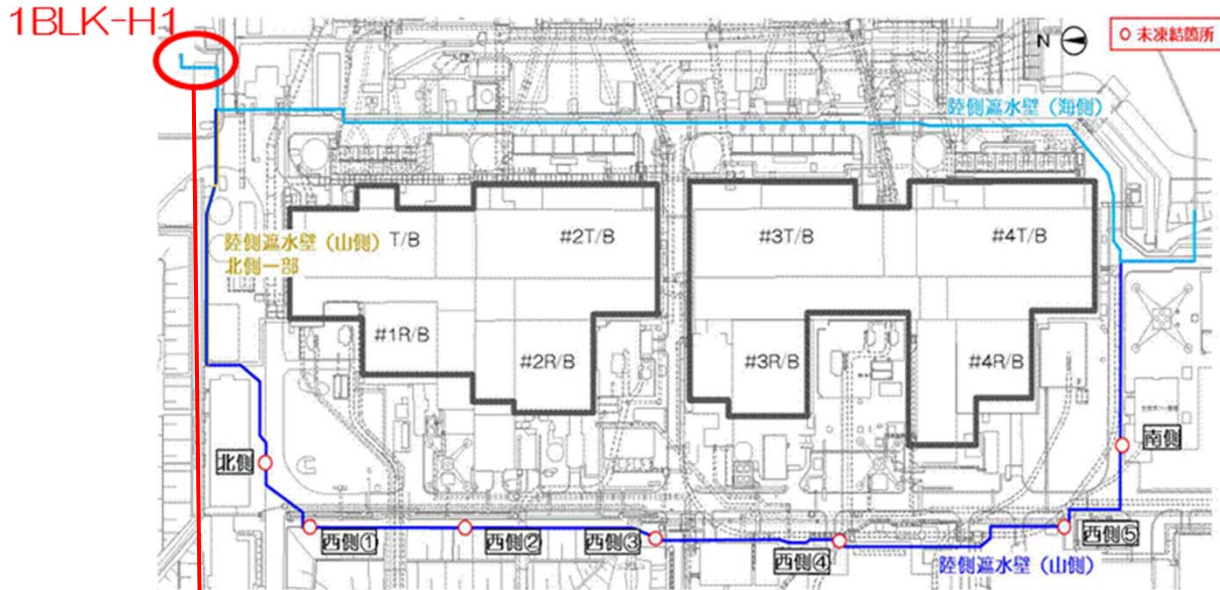
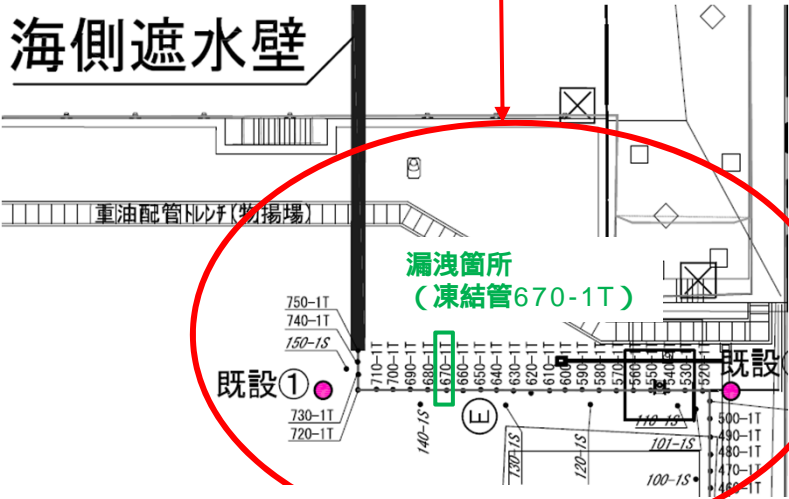
漏洩箇所位置図

(現状)
 当該ヘッダー管に接続された凍結管28本がブライン供給停止中
 (他の箇所については、供給継続)

2016年12月19日に陸側遮水壁設備 ブラインヘッダー管戻り (1 BLK-H1) からブラインの漏えいを発見した。

- ・配管保温を取り外し、漏えい箇所の特定を行う。
12/20 (火) ジョイント部からの漏洩を確認済み
- ・ヘッダー管内のブラインを抜き取り、ジョイントを外して漏洩原因を特定した後に、補修を行う。

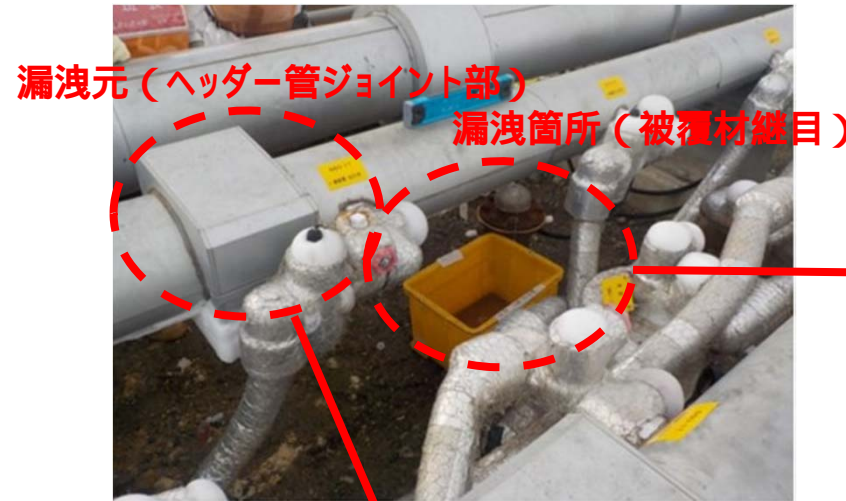
漏洩元 (ヘッダー管ジョイント部)
漏洩箇所 (被覆材継目)

12/19 漏洩箇所 (凍結管670-1T付近)

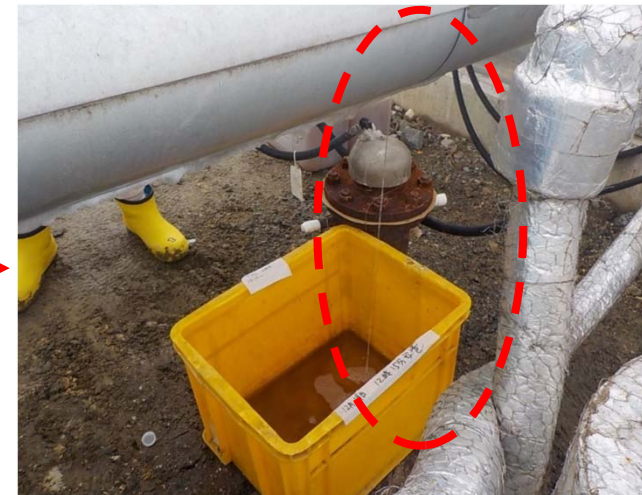
12/19 ブライン漏洩状況 (漏洩元付近被覆材継目)

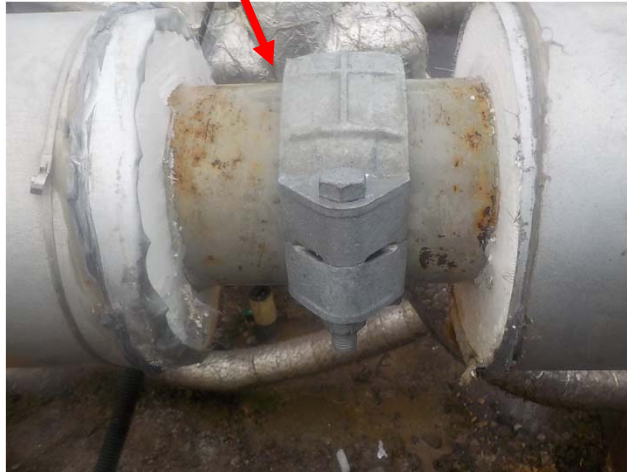
12/20 漏洩元特定 (ヘッダー管ジョイント部)

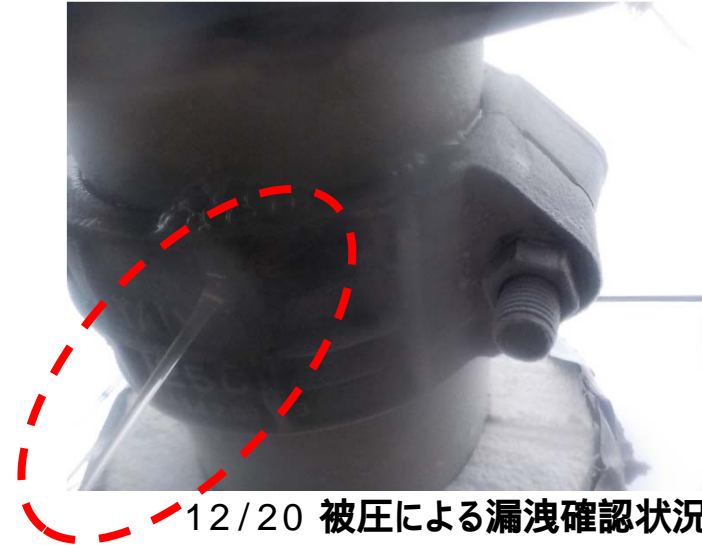
12/20 被圧による漏洩確認状況

1BLK-H1戻りヘッダー漏えい箇所
